# **B-undersøkelse**

## **Lokalitet ELDVIKTAREN (29537)**

### **Lokalitetstilstand 1**

Rapport ID 22318

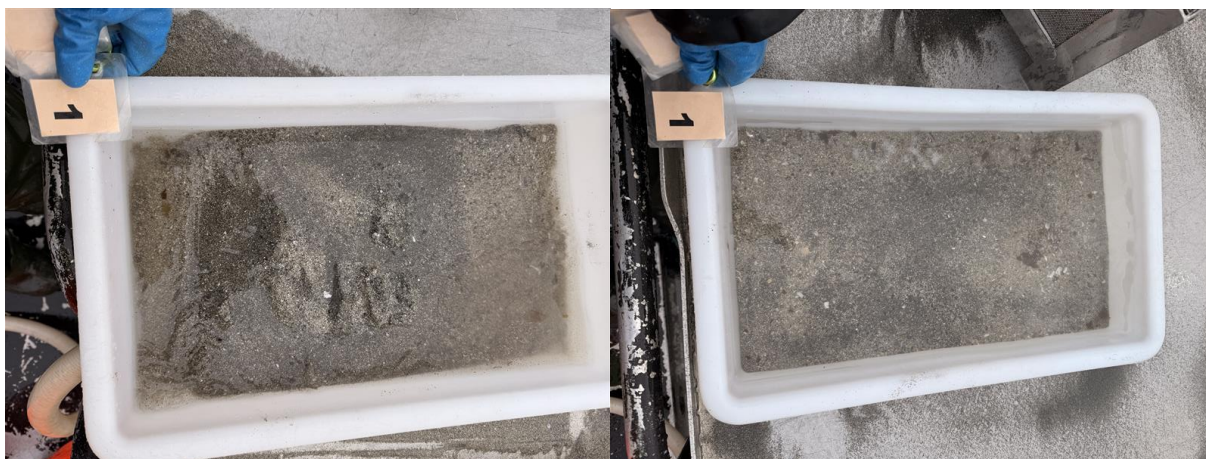
**Figur 1:** Bilder som viser substratet fra stasjon 1 før og etter siling. Foto: Aqua Kompetanse AS.

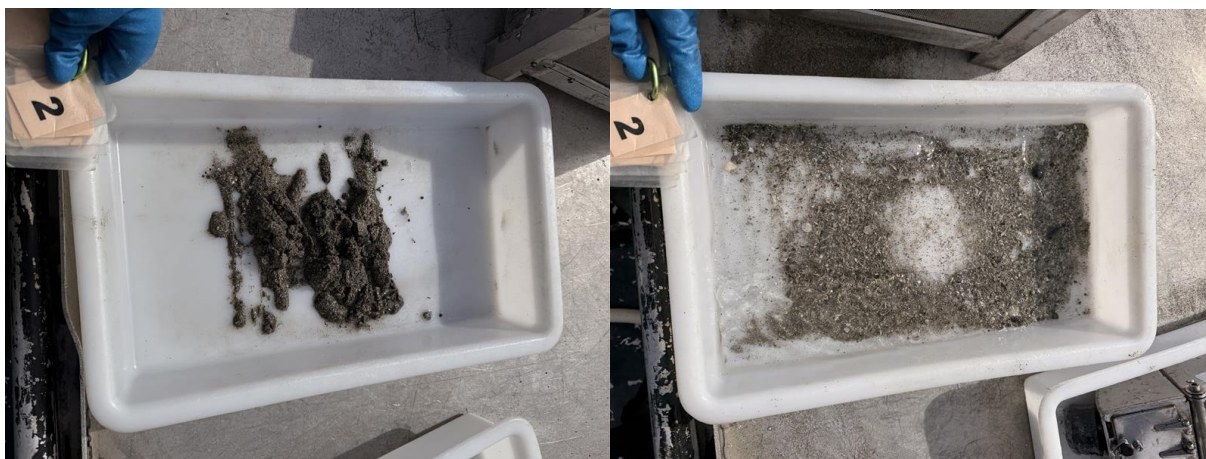
| Prøvepunkt | Kommentar |
|---|---|
| 2 | 60% skjellsand, 40% steinbunn |

**Figur 2:** Bilder som viser substratet fra stasjon 2 før og etter siling. Foto: Aqua Kompetanse AS.

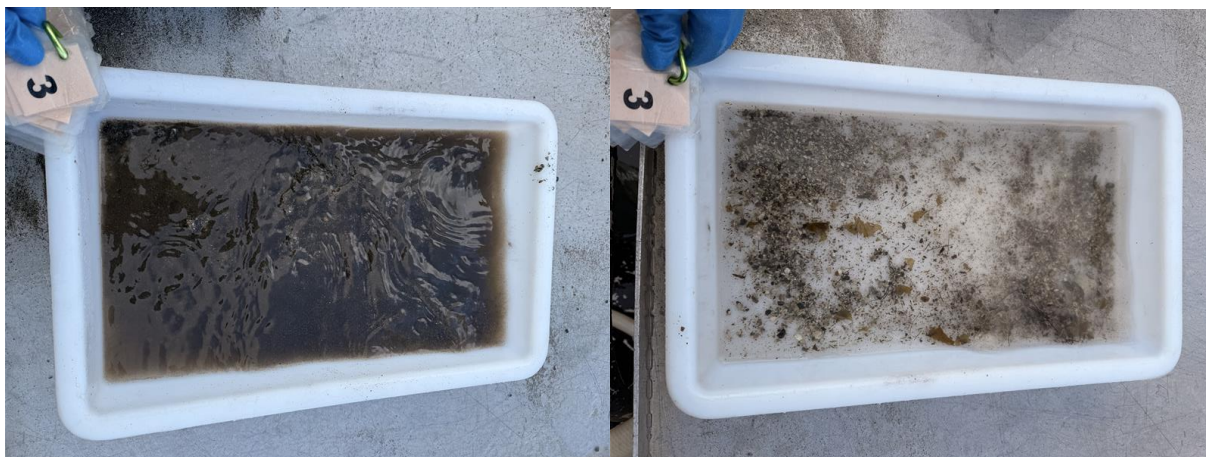
| Prøvepunkt | Kommentar |
|---|---|
| 3 | 40% skjellsand, 60% Fjellbunn |

**Figur 3:** Bilder som viser substratet fra stasjon 3 før og etter siling. Foto: Aqua Kompetanse AS.

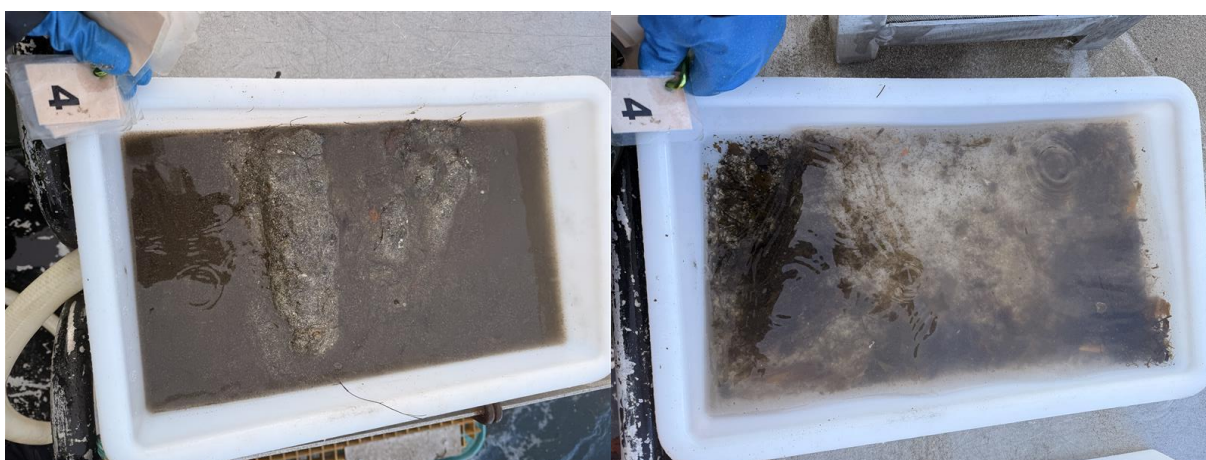
**Figur 4:** Bilder som viser substratet fra stasjon 4 før og etter siling. Foto: Aqua Kompetanse AS.

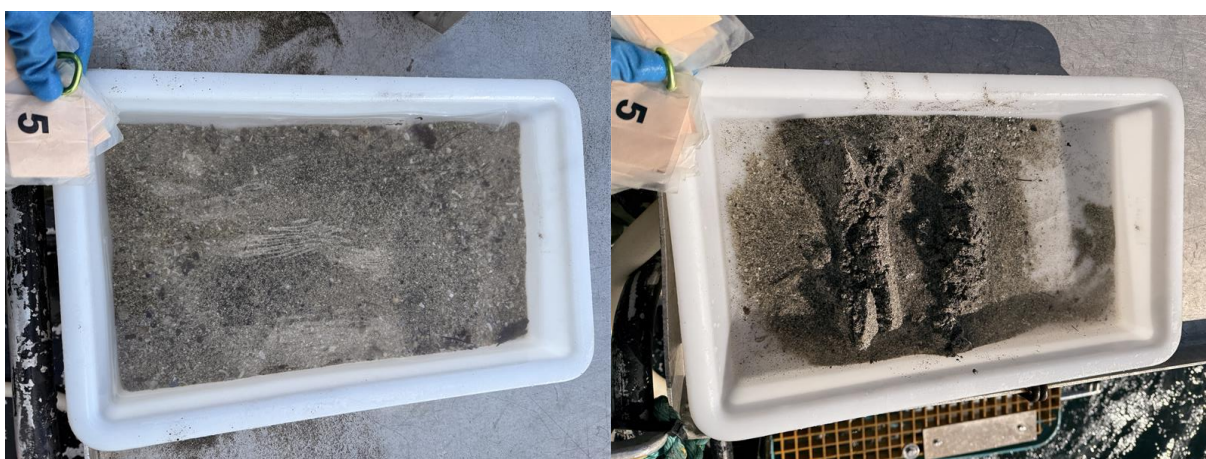
**Figur 5:** Bilder som viser substratet fra stasjon 5 før og etter siling. Foto: Aqua Kompetanse AS.

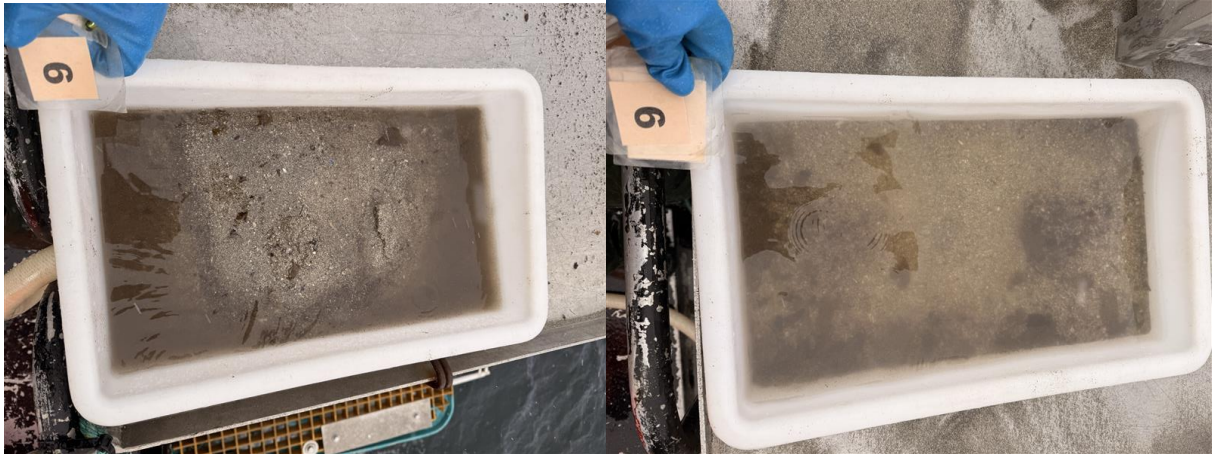
**Figur 6:** Bilder som viser substratet fra stasjon 6 før og etter siling. Foto: Aqua Kompetanse AS.

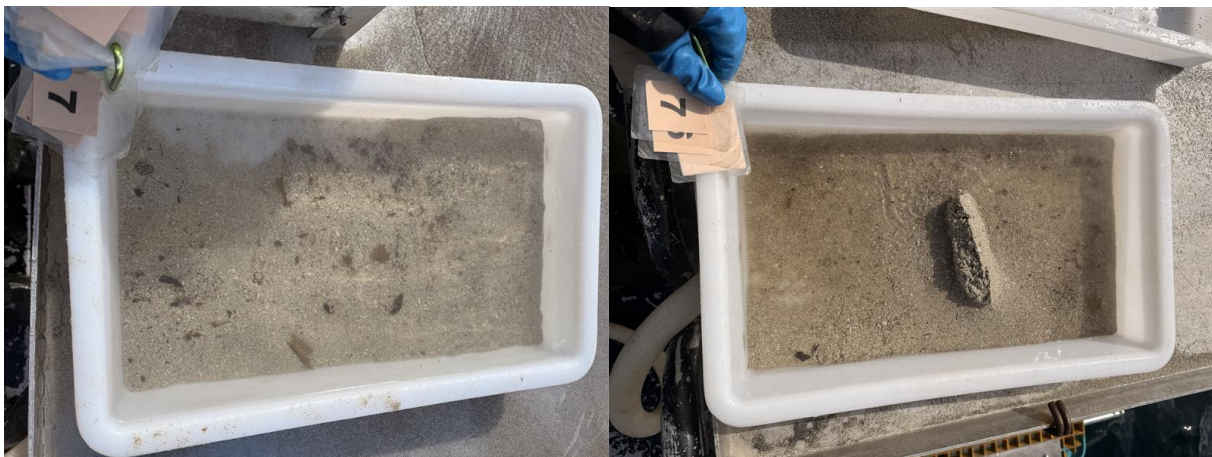
**Figur 7:** Bilder som viser substratet fra stasjon 7 før og etter siling. Foto: Aqua Kompetanse AS.

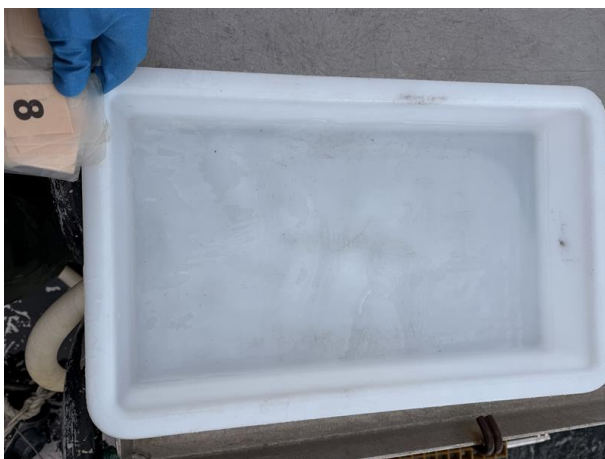
**Figur 8:** Bilde som viser substratet fra stasjon 8. Foto: Aqua Kompetanse AS.

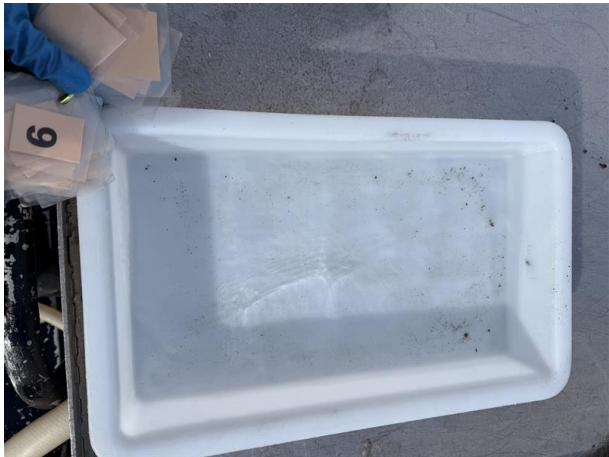
**Figur 9:** Bilde som viser substratet fra stasjon 9. Foto: Aqua Kompetanse AS.

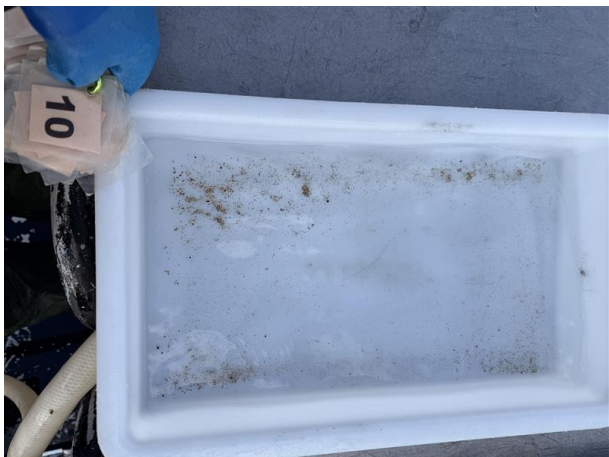
**Figur 10:** Bilde som viser substratet fra stasjon 10. Foto: Aqua Kompetanse AS.

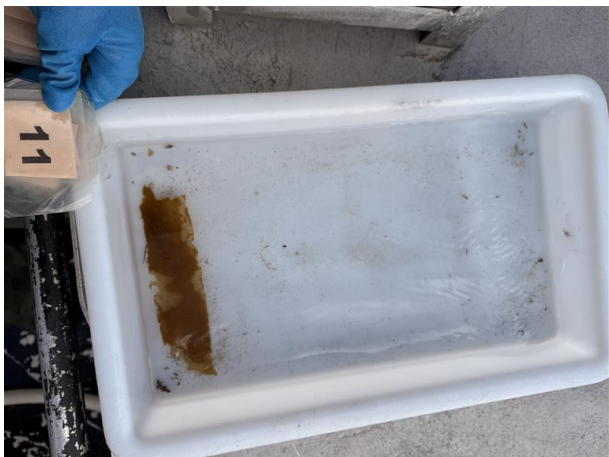
| Prøvepunkt | Kommentar |
|---|---|
| 11 | To tanglopper. 20% sand, 80% fjellbunn |

**Figur 11:** Bilde som viser substratet fra stasjon 11. Foto: Aqua Kompetanse AS.

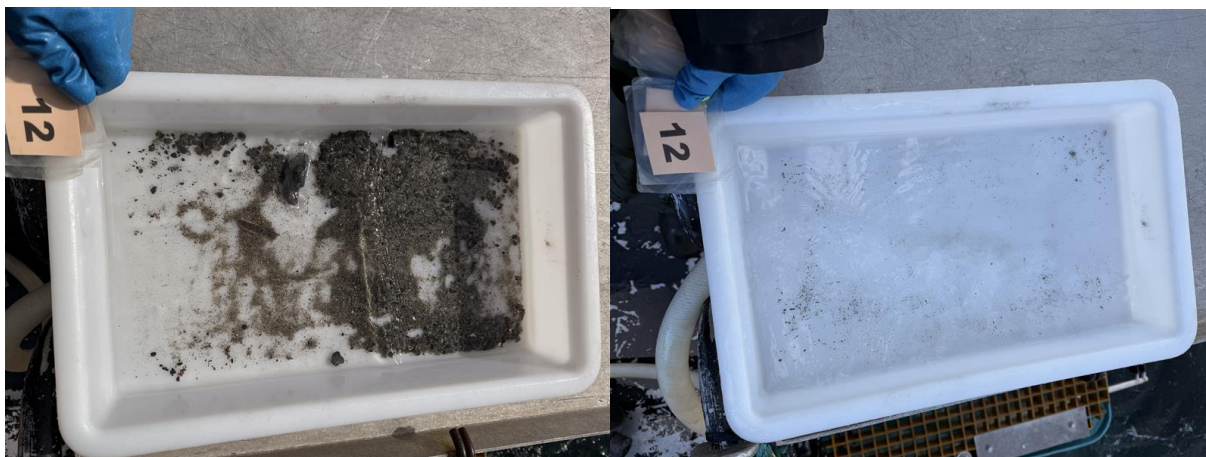
| Prøvepunkt | Kommentar |
|---|---|
| 12 | 40% sand, 20% grus, 40% fjellbunn |

**Figur 12:** Bilder som viser substratet fra stasjon 12 før og etter siling. Foto: Aqua Kompetanse AS.

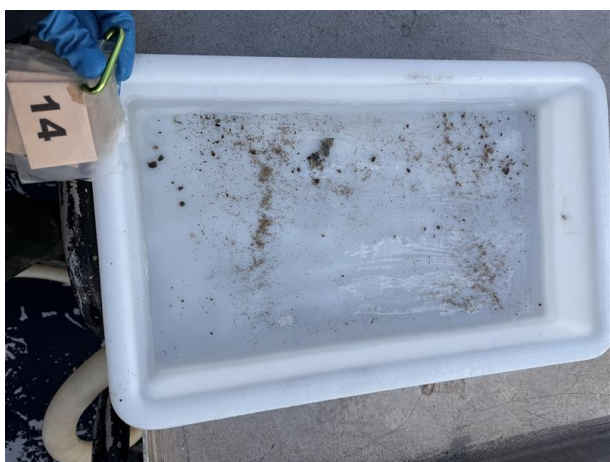
| Prøvepunkt | Kommentar |
|---|---|
| 14 | 80% steinbunn, 20% grus |

**Figur 13:** Bilde som viser substratet fra stasjon 14. Foto: Aqua Kompetanse AS.

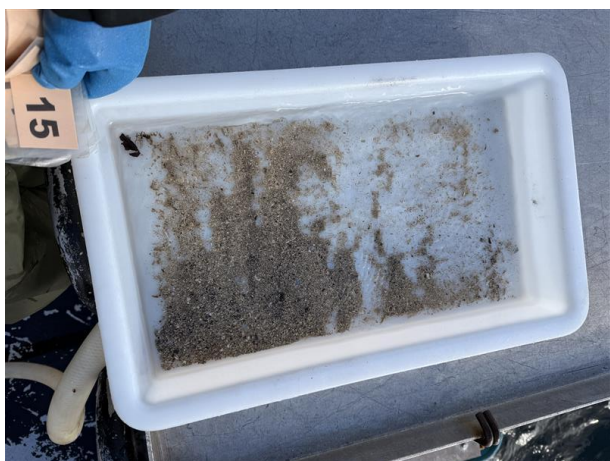
| Prøvepunkt | Kommentar |
|---|---|
| 15 | 20% sand, 20% skjellsand, 60% fjellbunn<br>1 tangloppe. |

**Figur 14:** Bilde som viser substratet fra stasjon 15. Foto: Aqua Kompetanse AS.

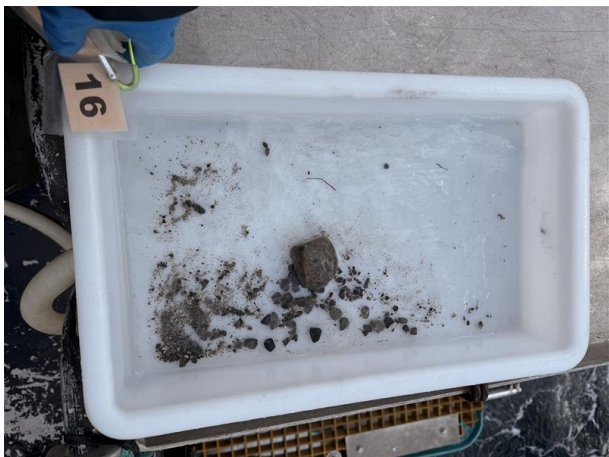
**Figur 15:** Bilde som viser substratet fra stasjon 16. Foto: Aqua Kompetanse AS.

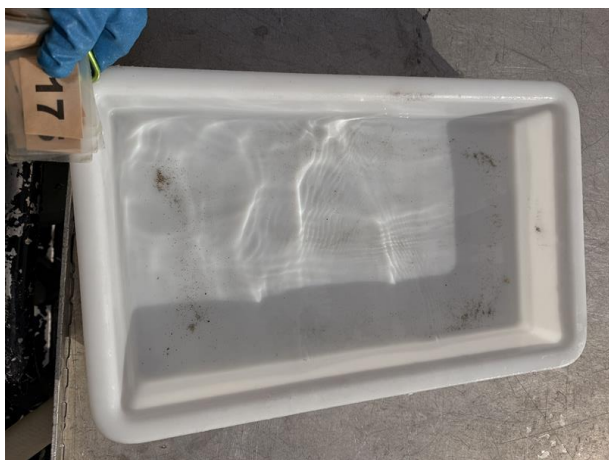
**Figur 16:** Bilde som viser substratet fra stasjon 17. Foto: Aqua Kompetanse AS.

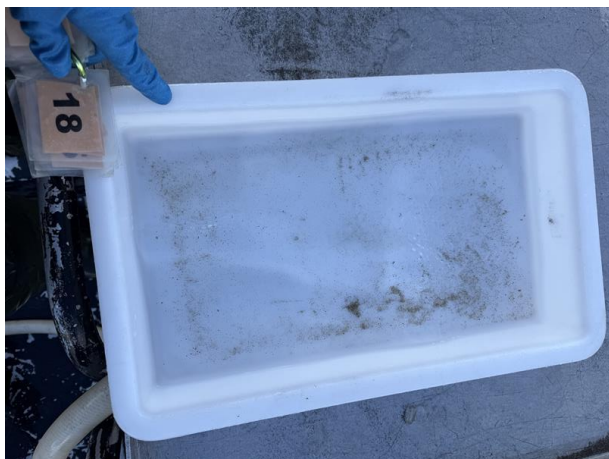
| Prøvepunkt | Kommentar |
|---|---|
| 18 | 20% sand, 80% fjellbunn |

**Figur 17:** Bilde som viser substratet fra stasjon 18. Foto: Aqua Kompetanse AS.

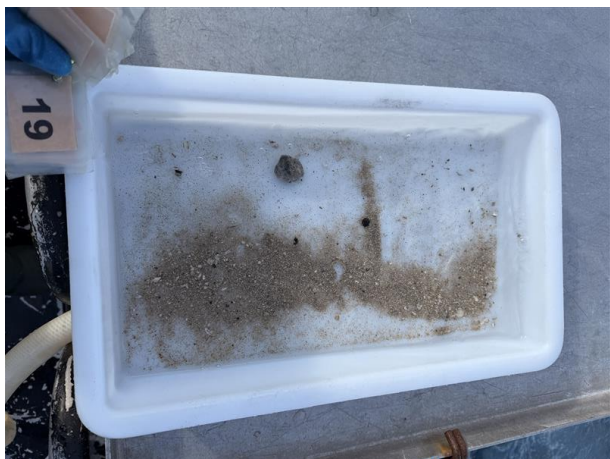
| Prøvepunkt | Kommentar |
|---|---|
| 19 | 20% sand, 80% fjellbunn |

**Figur 18:** Bilde som viser substratet fra stasjon 19. Foto: Aqua Kompetanse AS.

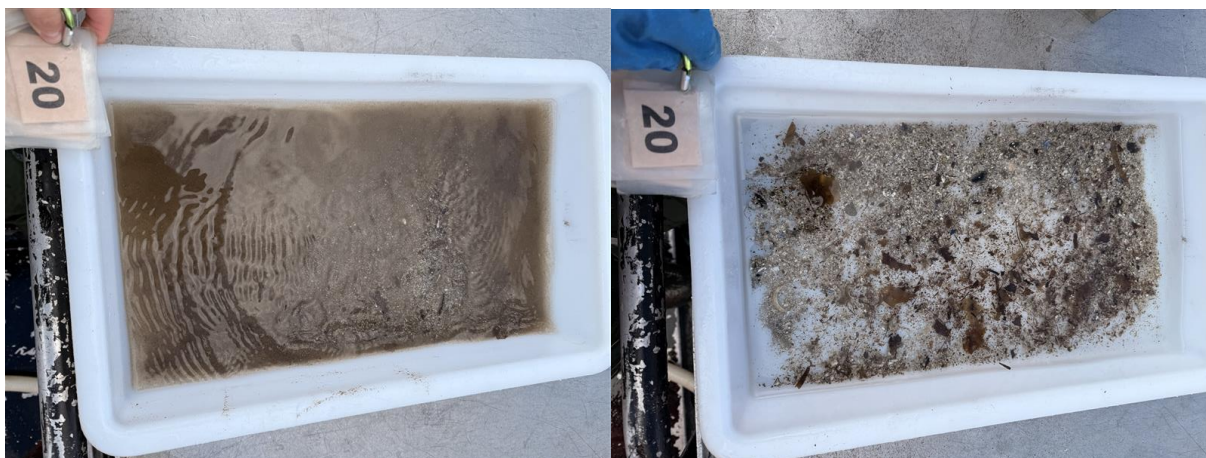
| Prøvepunkt | Kommentar |
|---|---|
| 20 | 20% sand, 20% skjellsand, 60% fjellbunn |

**Figur 19:** Bilder som viser substratet fra stasjon 20 før og etter siling. Foto: Aqua Kompetanse AS.
