B-undersøkelse
Lokalitet HUNDBERGAN (32777)

Lokalitetstilstand 1

Rapport ID 22323

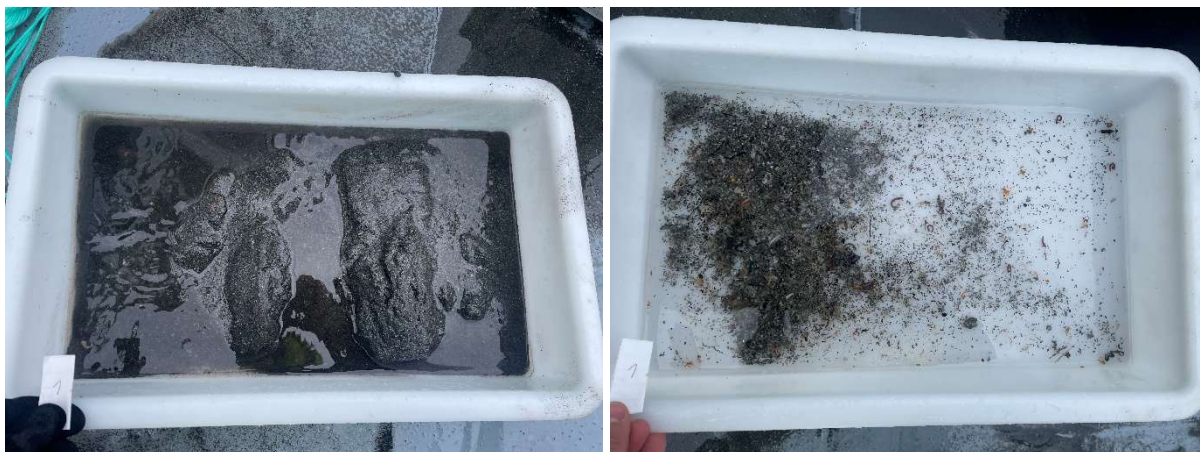
Figur 1: Bilder som viser substratet fra stasjon 1 før og etter siling. Foto: Aqua Kompetanse AS.

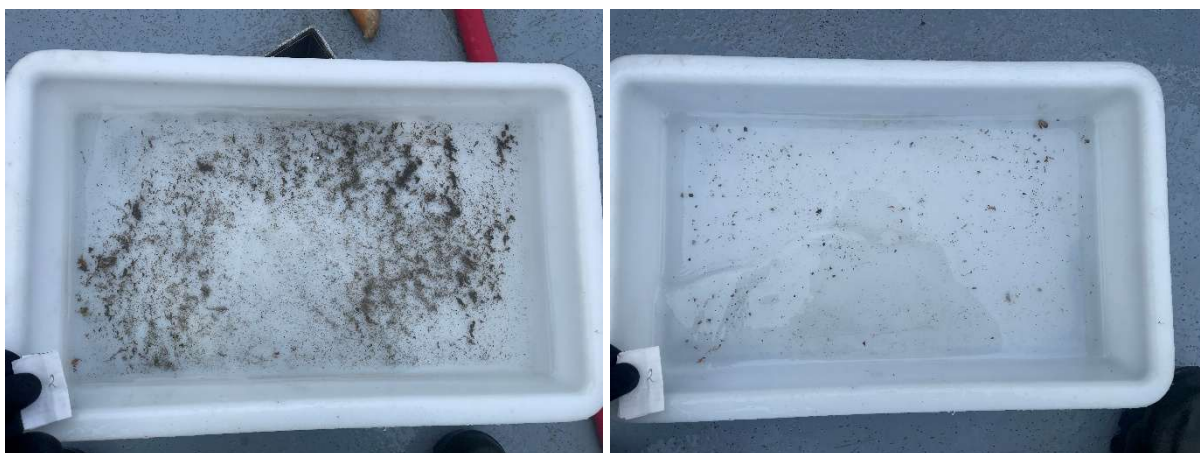
Figur 2: Bilder som viser substratet fra stasjon 2 før og etter siling. Foto: Aqua Kompetanse AS.

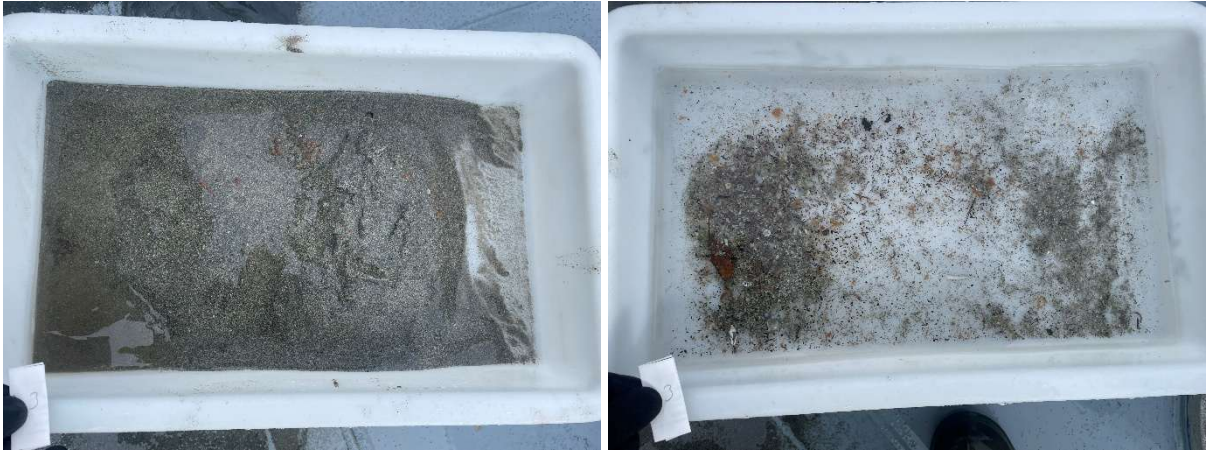
Figur 3: Bilder som viser substratet fra stasjon 3 før og etter siling. Foto: Aqua Kompetanse AS.

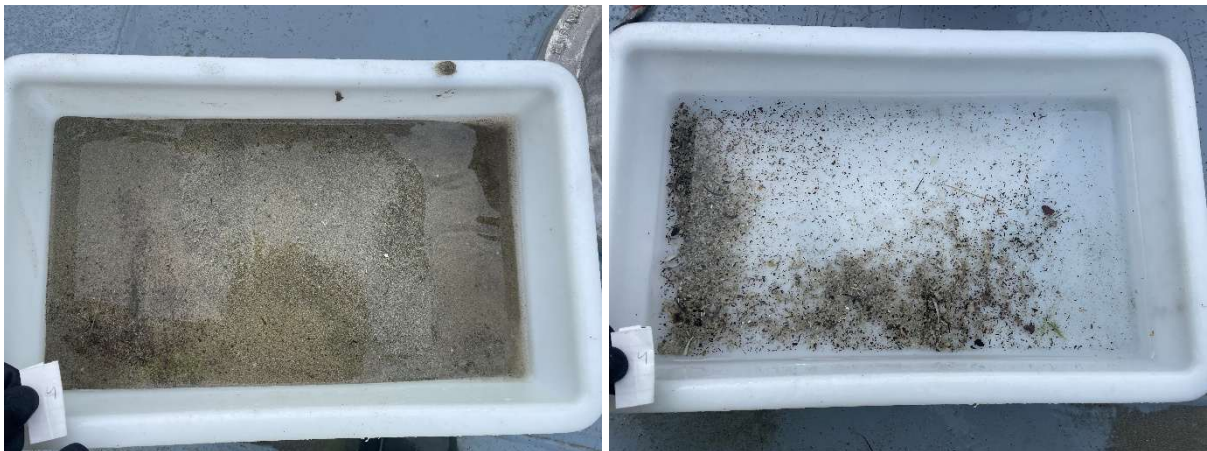
Figur 4: Bilder som viser substratet fra stasjon 4 før og etter siling. Foto: Aqua Kompetanse AS.

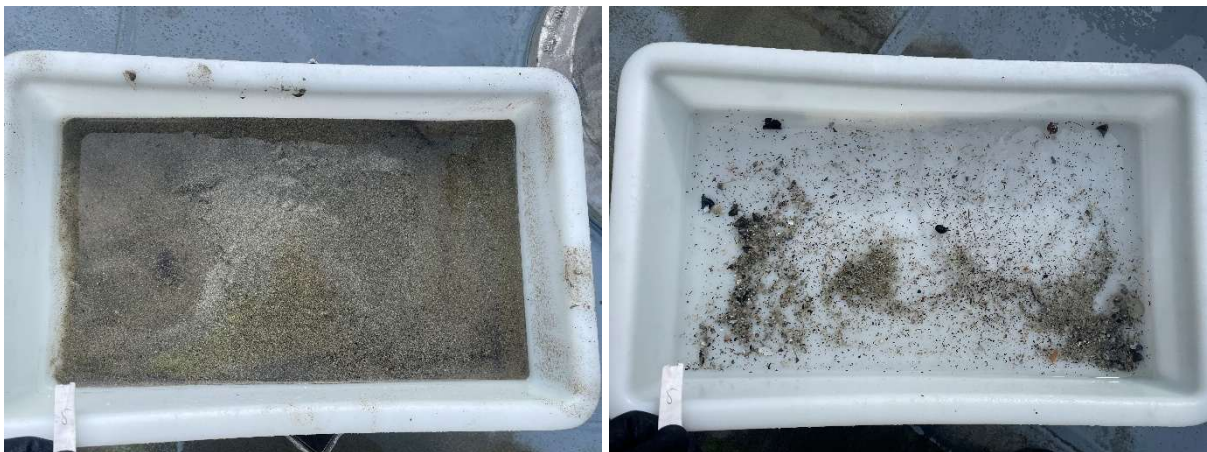
Figur 5: Bilder som viser substratet fra stasjon 5 før og etter siling. Foto: Aqua Kompetanse AS.

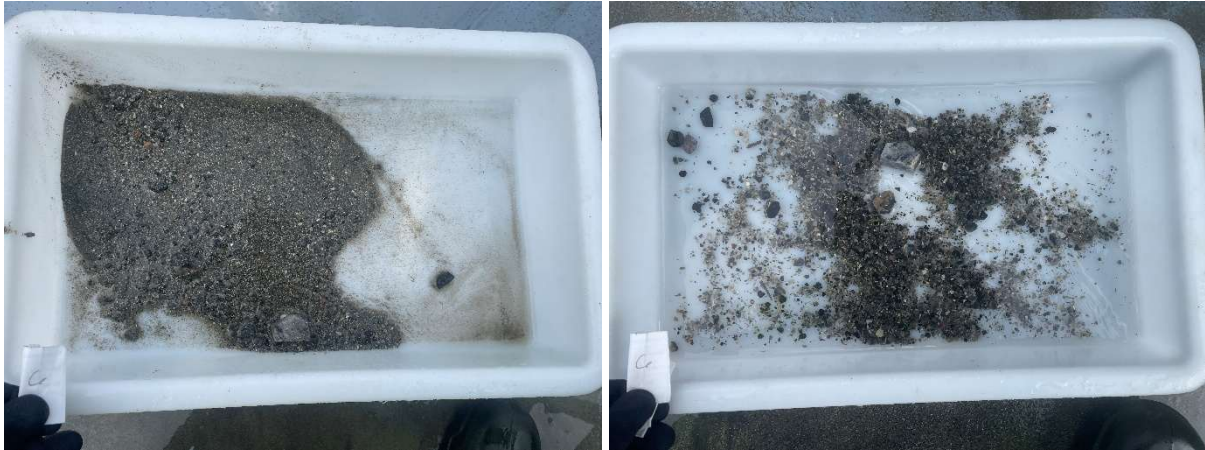
Figur 6: Bilder som viser substratet fra stasjon 6 før og etter siling. Foto: Aqua Kompetanse AS.

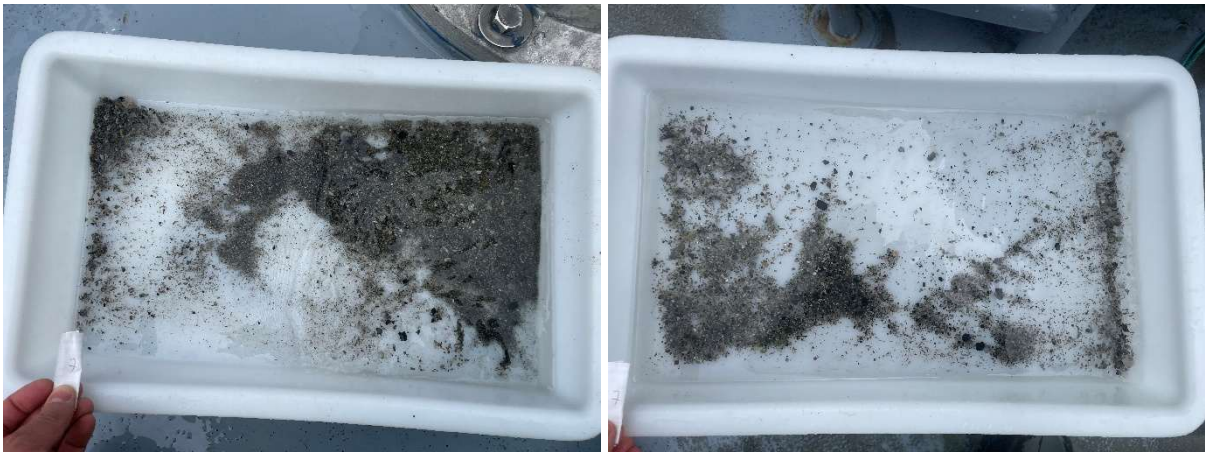
Figur 7: Bilder som viser substratet fra stasjon 7 før og etter siling. Foto: Aqua Kompetanse AS.

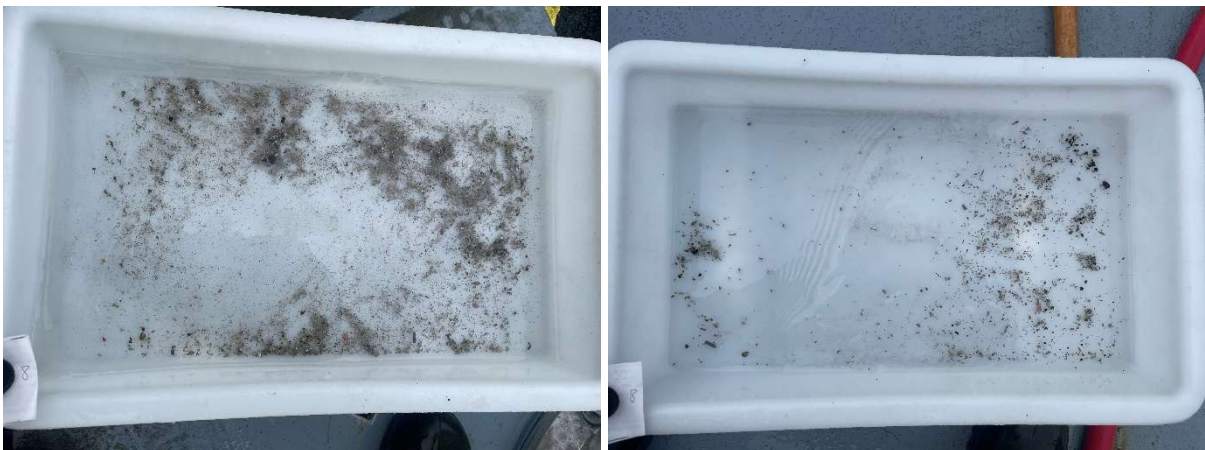
Figur 8: Bilder som viser substratet fra stasjon 8 før og etter siling. Foto: Aqua Kompetanse AS.

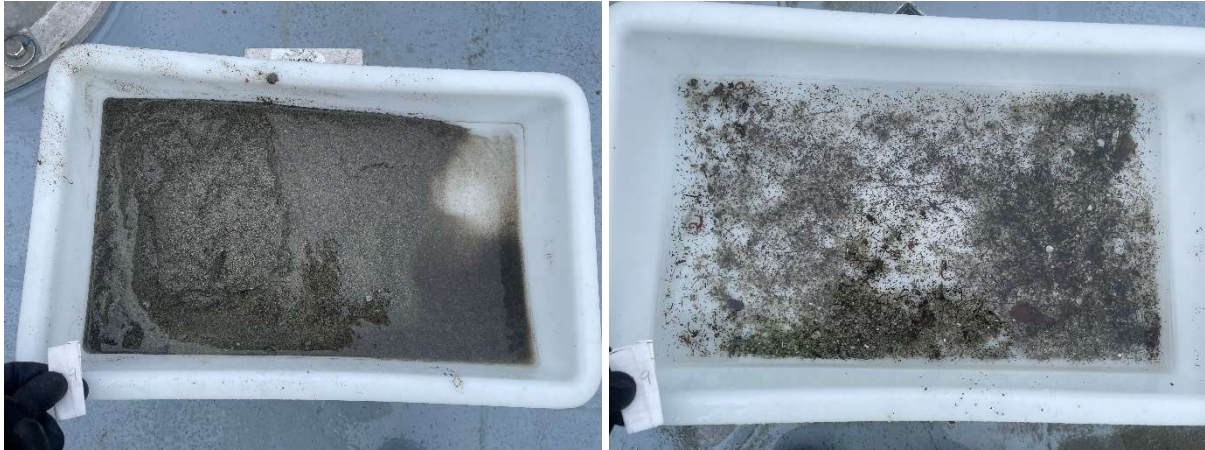
Figur 9: Bilder som viser substratet fra stasjon 9 før og etter siling. Foto: Aqua Kompetanse AS.

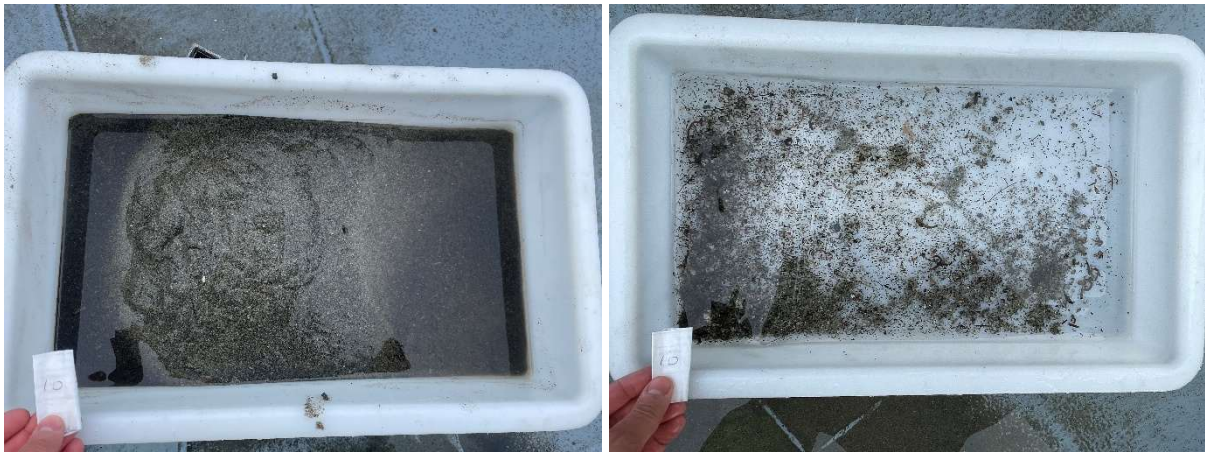
Figur 10: Bilder som viser substratet fra stasjon 10 før og etter siling. Foto: Aqua Kompetanse AS.

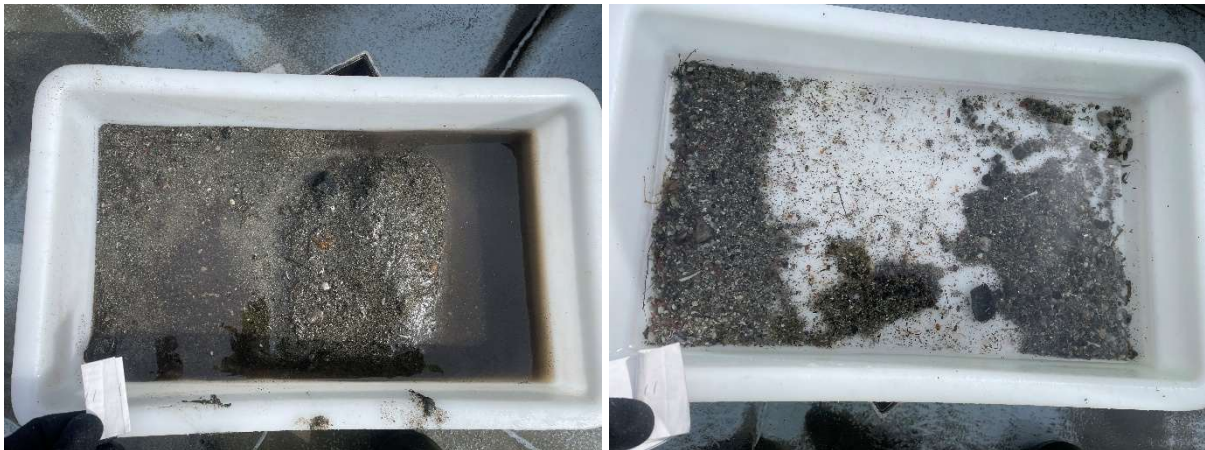
Figur 11: Bilder som viser substratet fra stasjon 11 før og etter siling. Foto: Aqua Kompetanse AS.

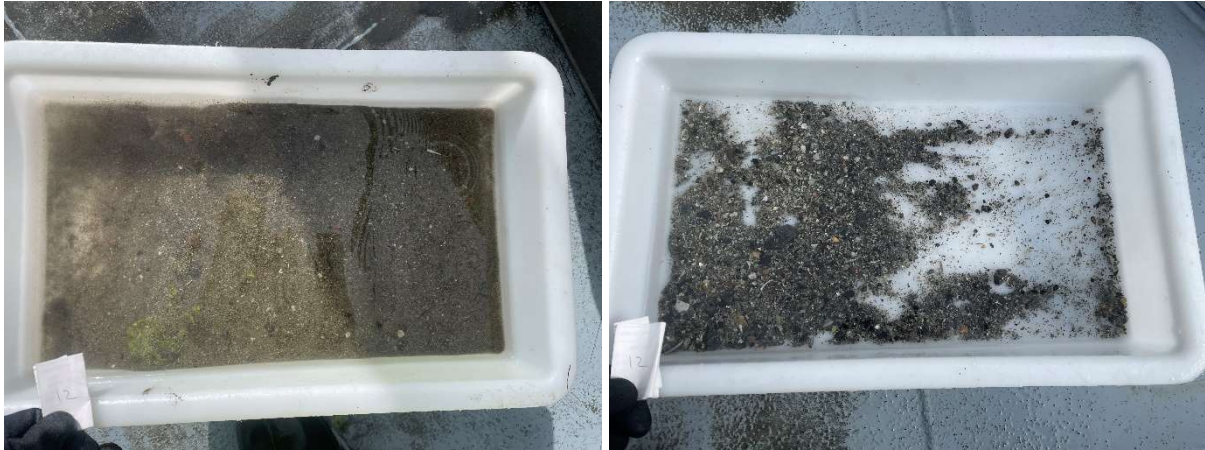
Figur 12: Bilder som viser substratet fra stasjon 12 før og etter siling. Foto: Aqua Kompetanse AS.

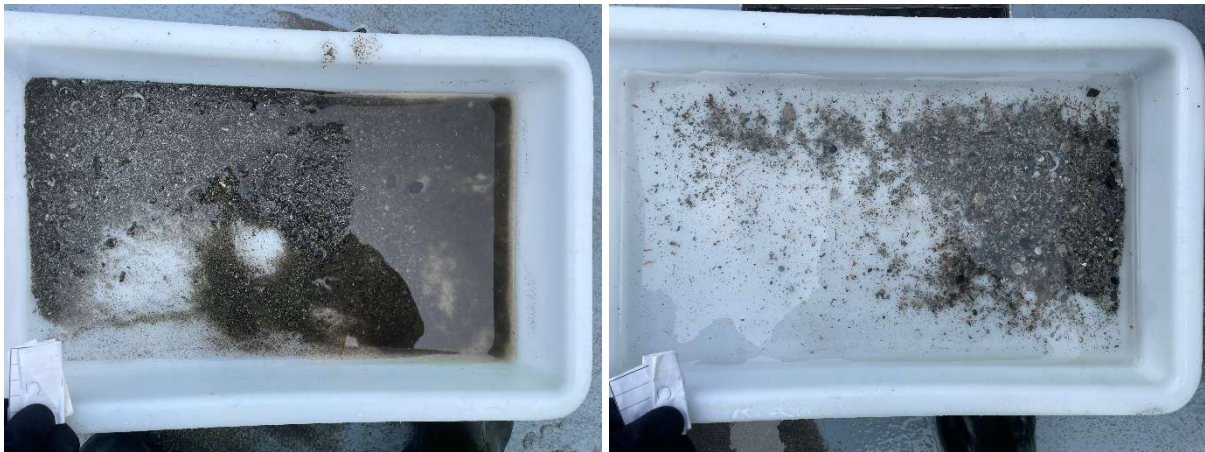
Figur 13: Bilder som viser substratet fra stasjon 13 før og etter siling. Foto: Aqua Kompetanse AS.

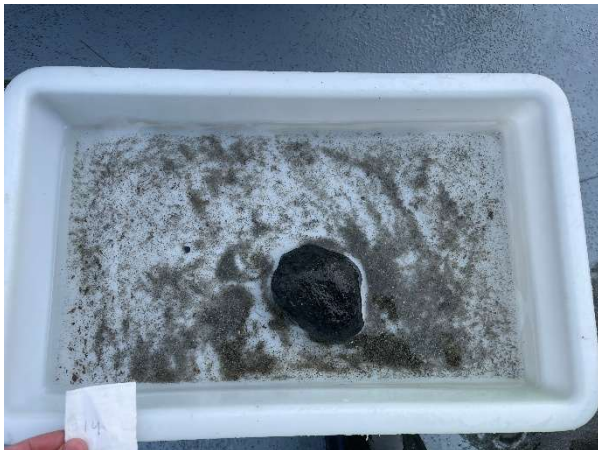
Figur 14: Bilde som viser substratet fra stasjon 14. Foto: Aqua Kompetanse AS.
