**B-undersøkelse**

**Lokalitet RENDALSVIK (11072)**

**Lokalitetstilstand 2**

Rapport ID 22830

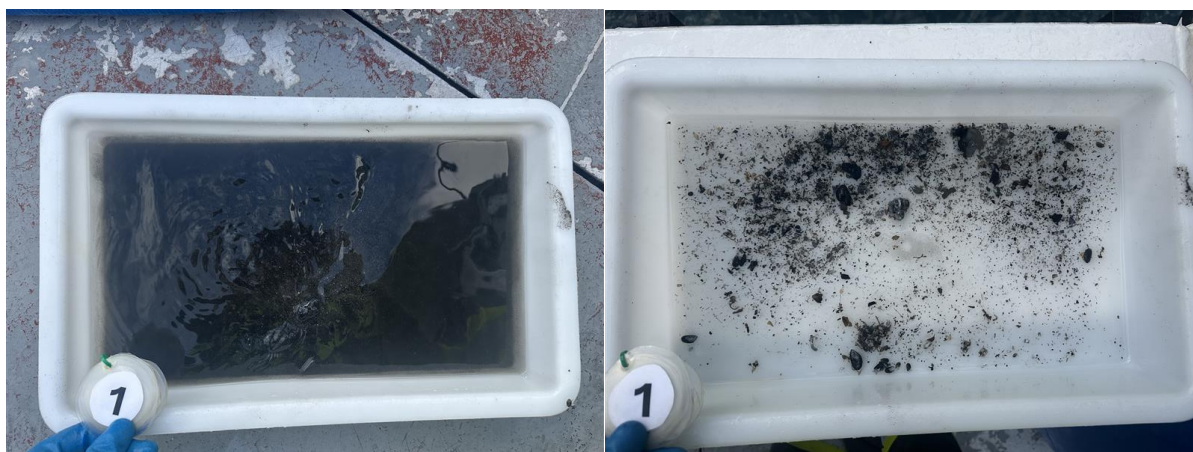
**Figur 1:** Bilder som viser substratet fra stasjon 1 før og etter siling. Foto: Aqua Kompetanse AS.

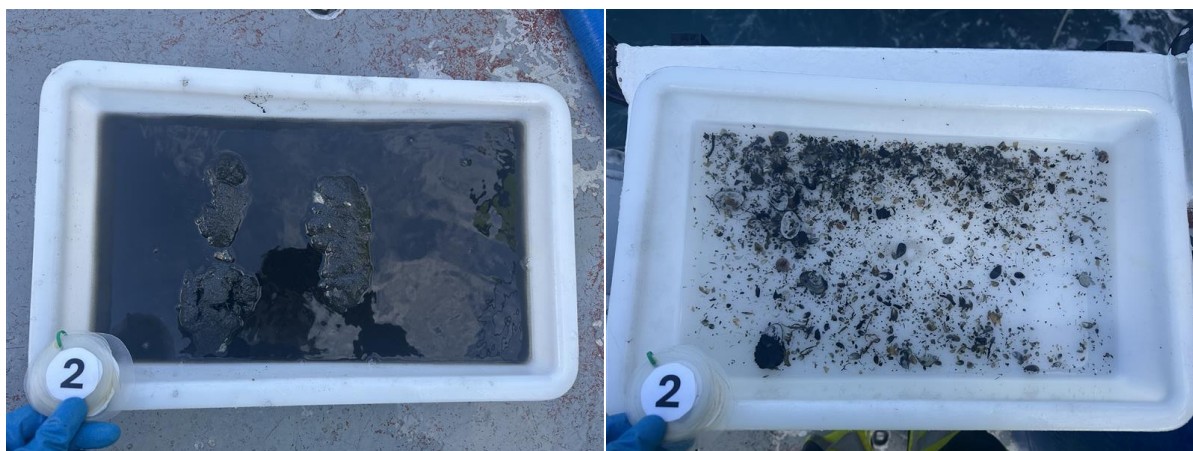
**Figur 2:** Bilder som viser substratet fra stasjon 2 før og etter siling. Foto: Aqua Kompetanse AS.

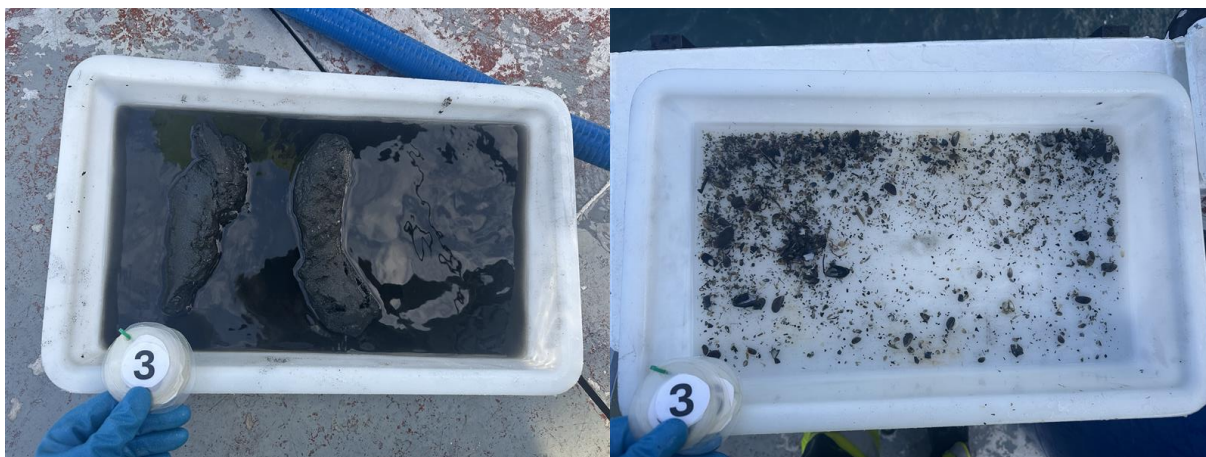
**Figur 3:** Bilder som viser substratet fra stasjon 3 før og etter siling. Foto: Aqua Kompetanse AS.

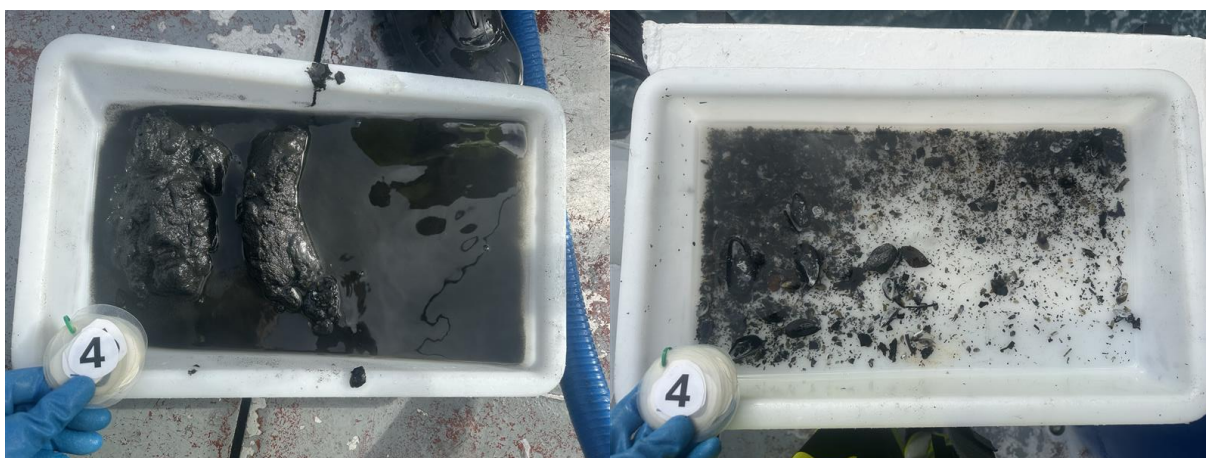
**Figur 4:** Bilder som viser substratet fra stasjon 4 før og etter siling. Foto: Aqua Kompetanse AS.

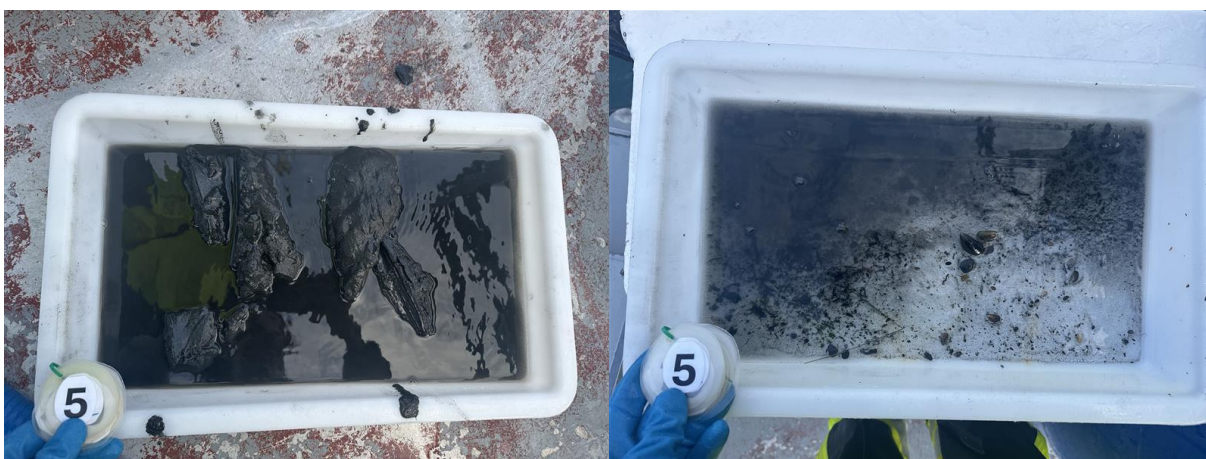
**Figur 5:** Bilder som viser substratet fra stasjon 5 før og etter siling. Foto: Aqua Kompetanse AS.

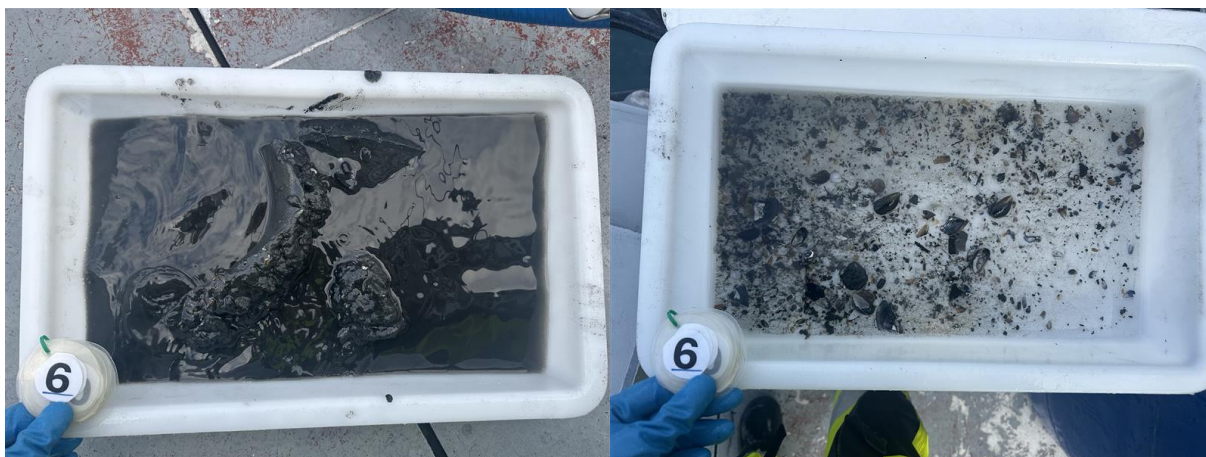
| Prøvepunkt | Kommentar |
|---|---|
| 6 | Thyasira sp. |

**Figur 6:** Bilder som viser substratet fra stasjon 6 før og etter siling. Foto: Aqua Kompetanse AS.

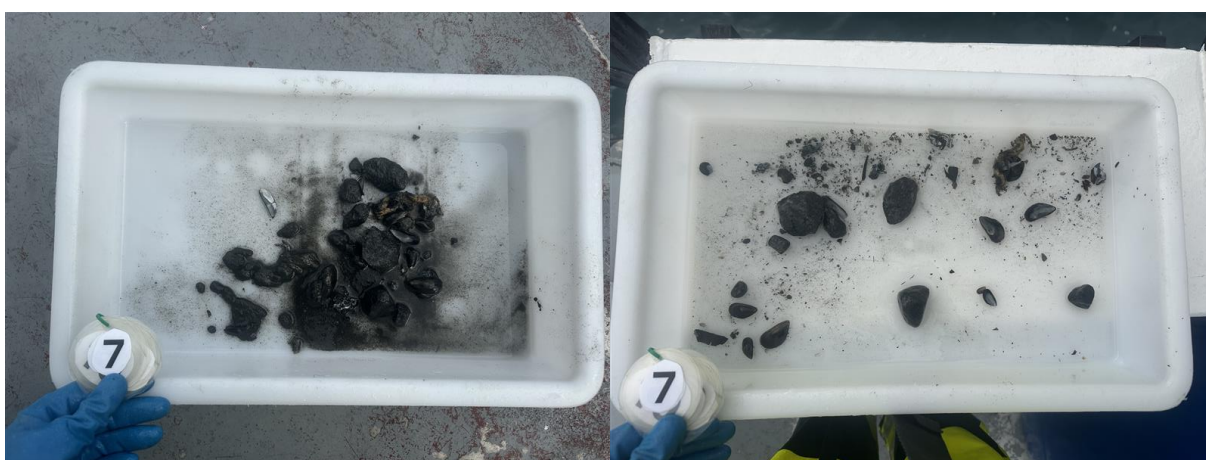
**Figur 7:** Bilder som viser substratet fra stasjon 7 før og etter siling. Foto: Aqua Kompetanse AS.

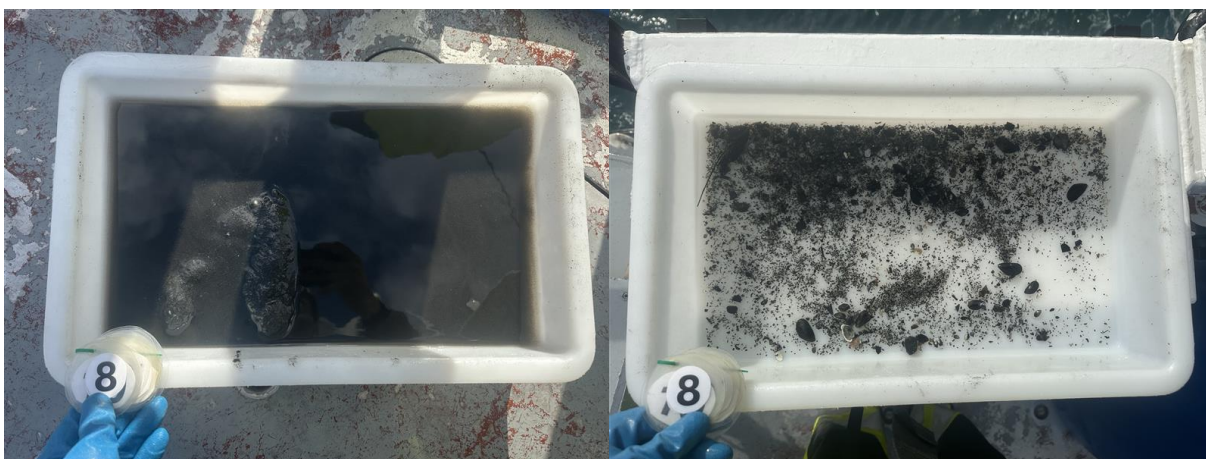
**Figur 8:** Bilder som viser substratet fra stasjon 8 før og etter siling. Foto: Aqua Kompetanse AS.

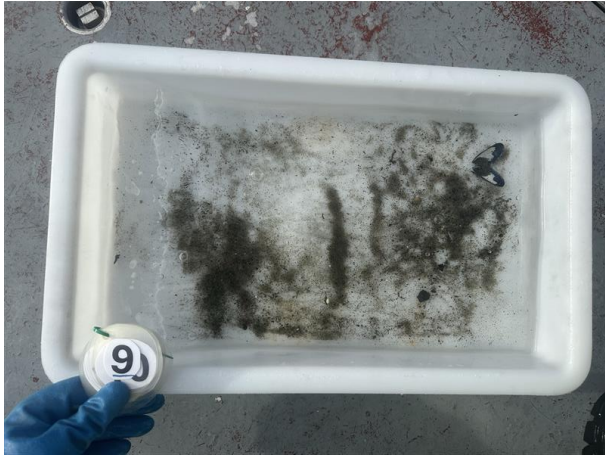
**Figur 9:** Bilde som viser substratet fra stasjon 9. Foto: Aqua Kompetanse AS.

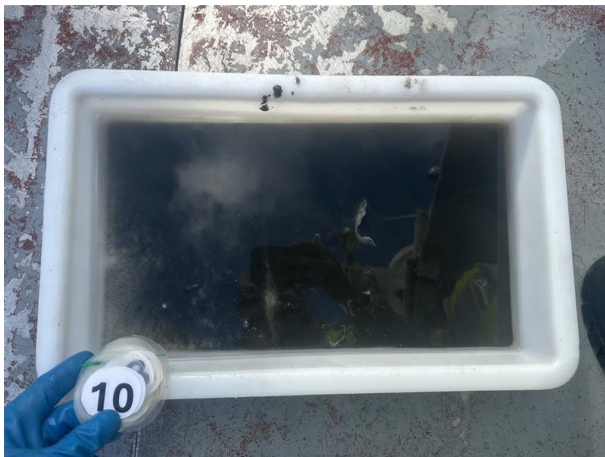
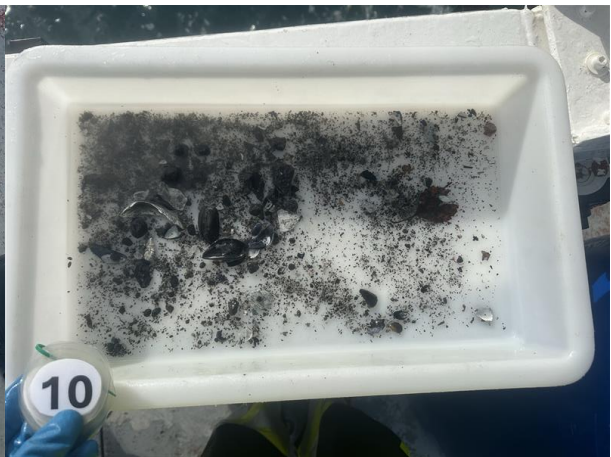
**Figur 10:** Bilder som viser substratet fra stasjon 10 før og etter siling. Foto: Aqua Kompetanse AS.

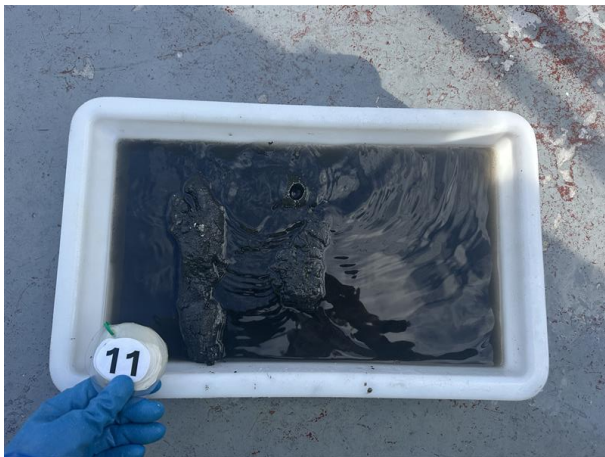
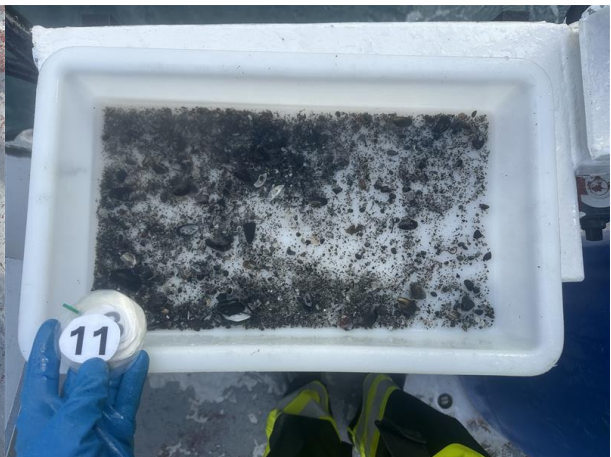
**Figur 11:** Bilder som viser substratet fra stasjon 11 før og etter siling. Foto: Aqua Kompetanse AS.

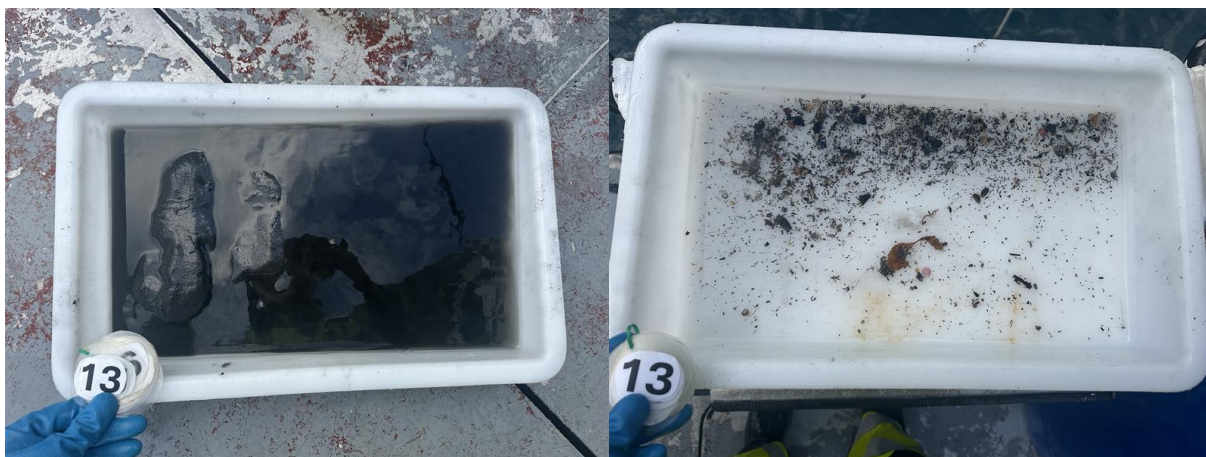
**Figur 12:** Bilder som viser substratet fra stasjon 13 før og etter siling. Foto: Aqua Kompetanse AS.
