**B-undersøkelse**

**Lokalitet LANGAVIKA (11928)**

**Lokalitetstilstand 1**

Rapport ID 22872

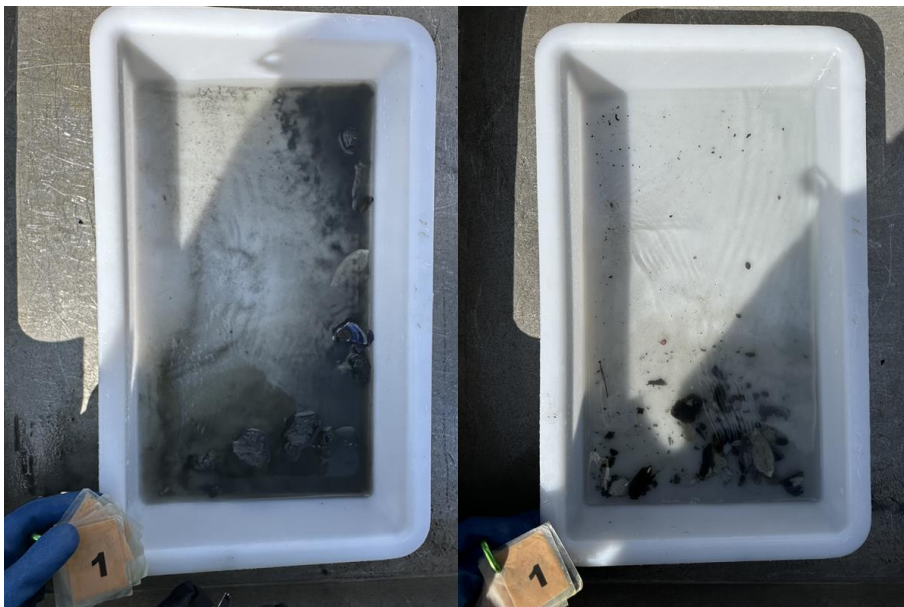
**Figur 1:** Bilder som viser substratet fra stasjon 1 før og etter siling. Foto: Aqua Kompetanse AS.

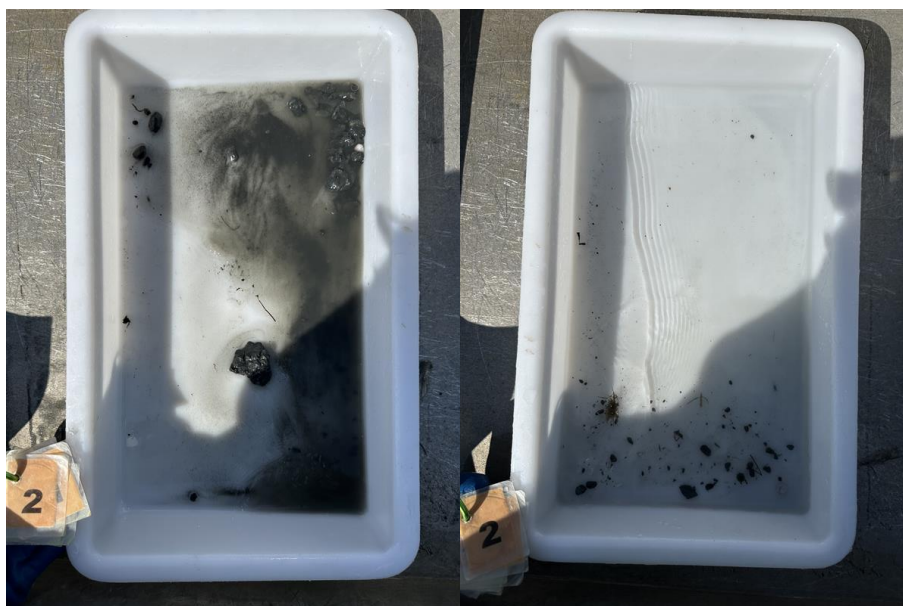
| Prøvepunkt | Kommentar |
|---|---|
| 2 | Lite sediment. Thyasira sp. |

**Figur 2:** Bilder som viser substratet fra stasjon 2 før og etter siling. Foto: Aqua Kompetanse AS.

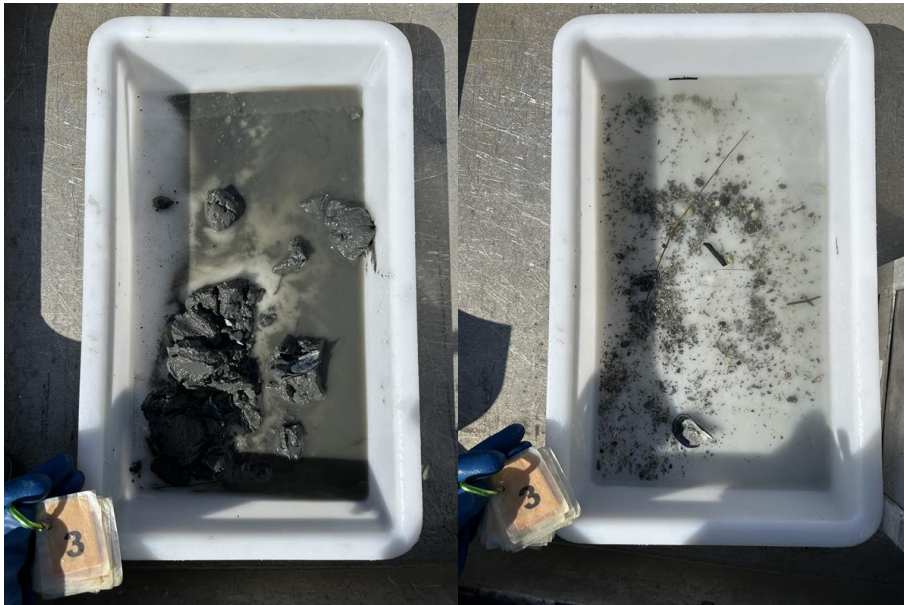
**Figur 3:** Bilder som viser substratet fra stasjon 3 før og etter siling. Foto: Aqua Kompetanse AS.

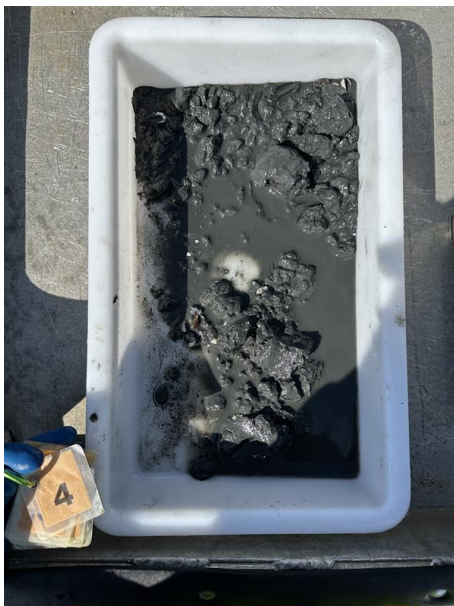
**Figur 4:** Bilde som viser substratet fra stasjon 4. Foto: Aqua Kompetanse AS.

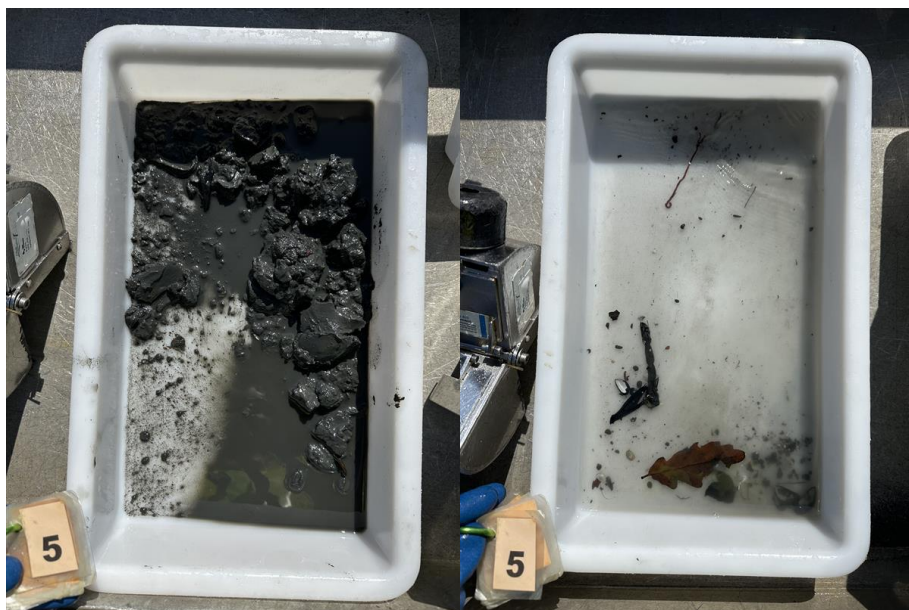
**Figur 5:** Bilder som viser substratet fra stasjon 5 før og etter siling. Foto: Aqua Kompetanse AS.

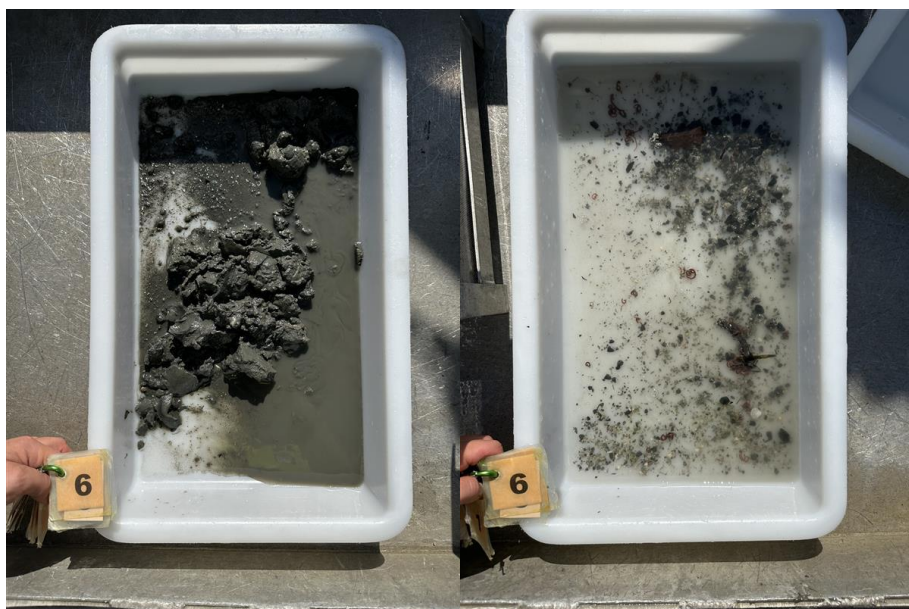
| Prøvepunkt | Kommentar |
|---|---|
| 6 | Thyasira sp. |

**Figur 6:** Bilder som viser substratet fra stasjon 6 før og etter siling. Foto: Aqua Kompetanse AS.

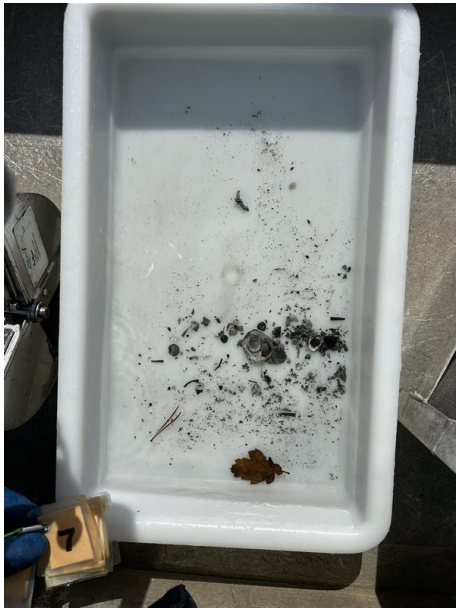
**Figur 7:** Bilde som viser substratet fra stasjon 7. Foto: Aqua Kompetanse AS.

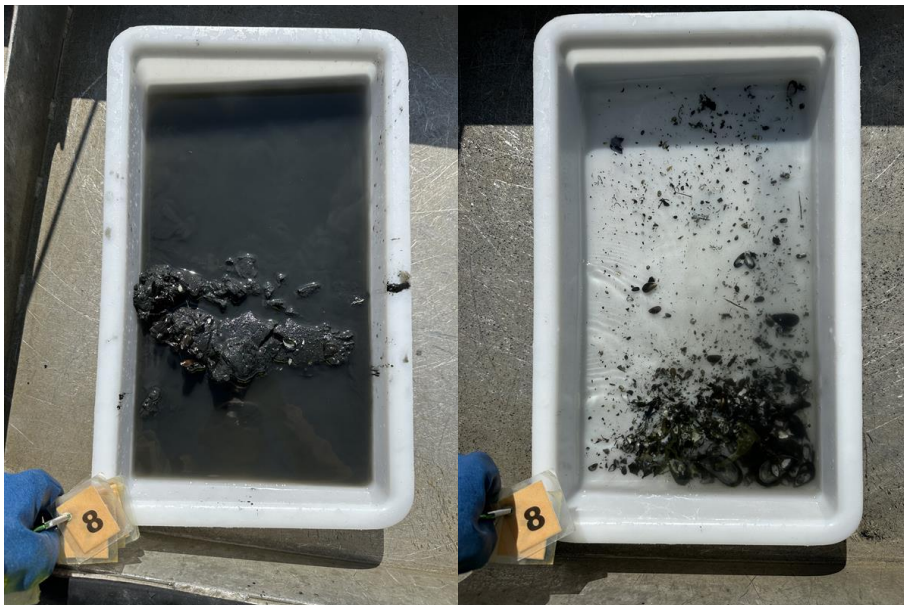
**Figur 8:** Bilder som viser substratet fra stasjon 8 før og etter siling. Foto: Aqua Kompetanse AS.

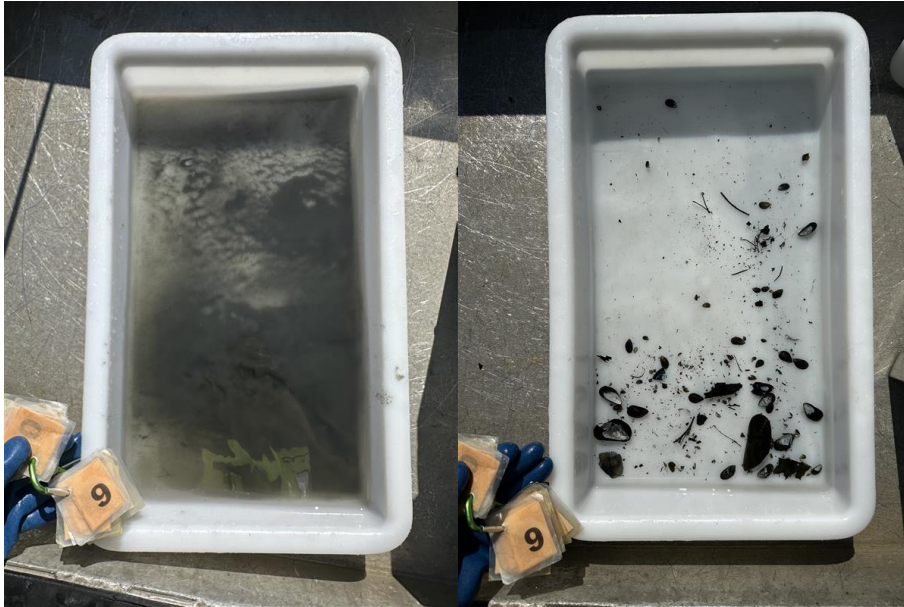
**Figur 9:** Bilder som viser substratet fra stasjon 9 før og etter siling. Foto: Aqua Kompetanse AS.

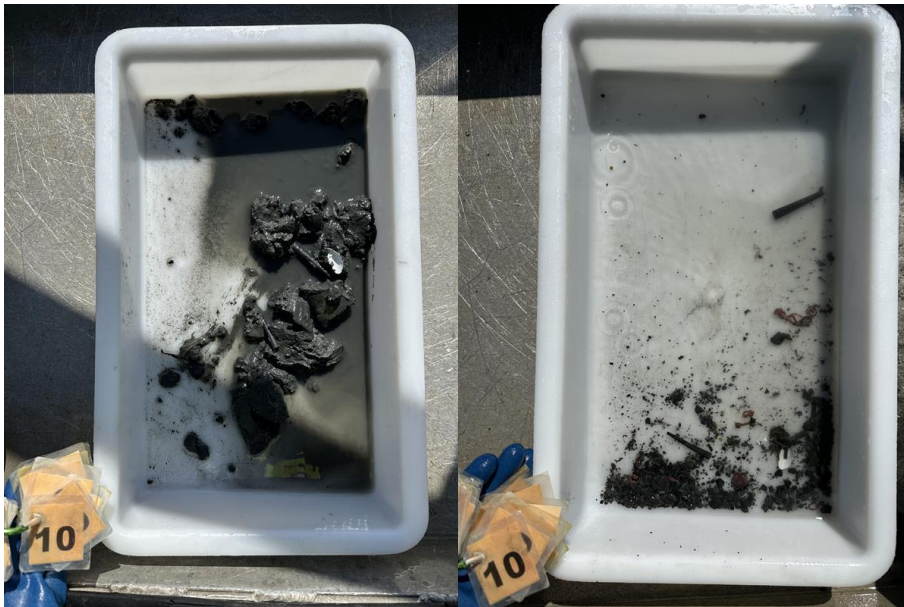
**Figur 10:** Bilder som viser substratet fra stasjon 10 før og etter siling. Foto: Aqua Kompetanse AS.

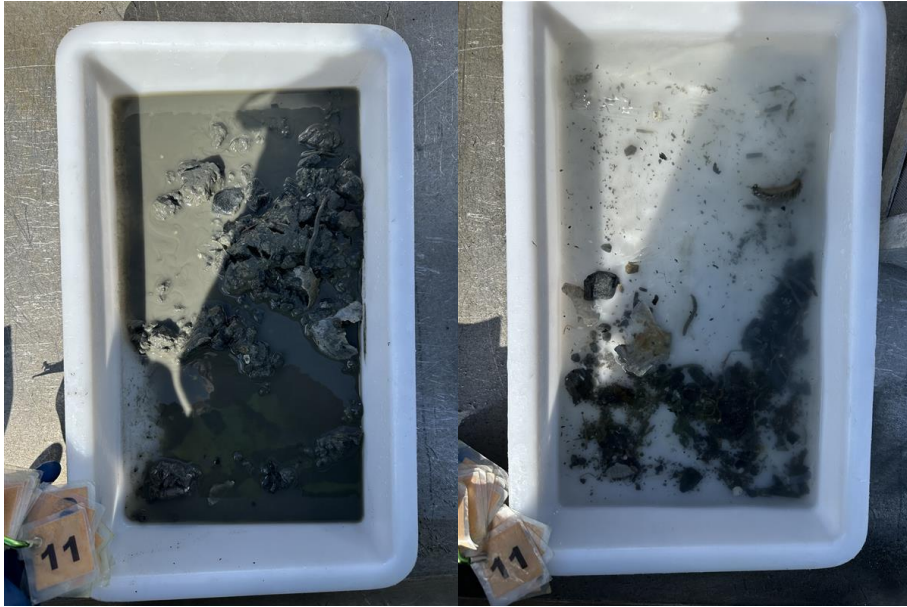
| Prøvepunkt | Kommentar |
|---|---|
| 11 | thyasira sp. flere arter børstemark |

**Figur 11:** Bilder som viser substratet fra stasjon 11 før og etter siling. Foto: Aqua Kompetanse AS.
