**B-undersøkelse**

**Lokalitet OKSEN (31697)**

**Lokalitetstilstand 1**

Rapport ID 23127

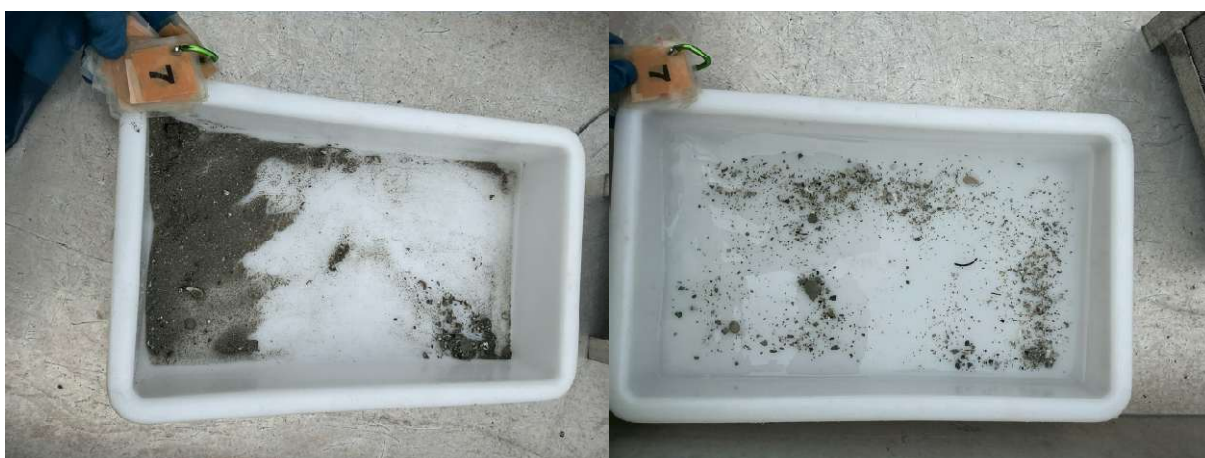
**Figur 7:** Bilder som viser substratet fra stasjon 7 før og etter siling. Foto: Aqua Kompetanse AS.

| Prøvepunkt | Kommentar |
|---|---|
| 7 | Grovt sediment, mye vann i prøve |
