**B-undersøkelse**

**Lokalitet HESTVIK (45080)**

**Lokalitetstilstand 2**

Rapport ID 23130

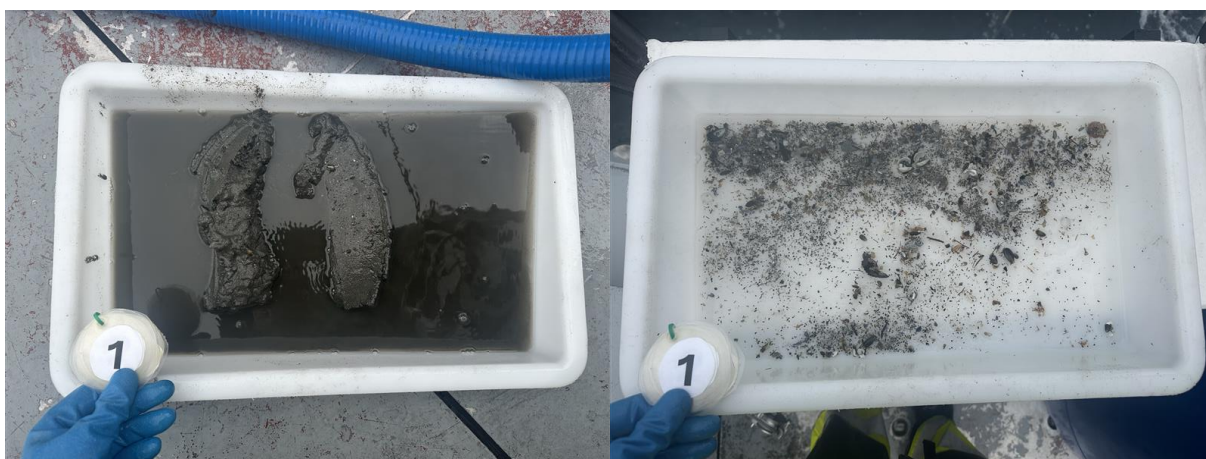
**Figur 1:** Bilder som viser substratet fra stasjon 1 før og etter siling. Foto: Aqua Kompetanse AS.

| Prøvepunkt | Kommentar |
|---|---|
| 1 | Capitella sp ble observert. |

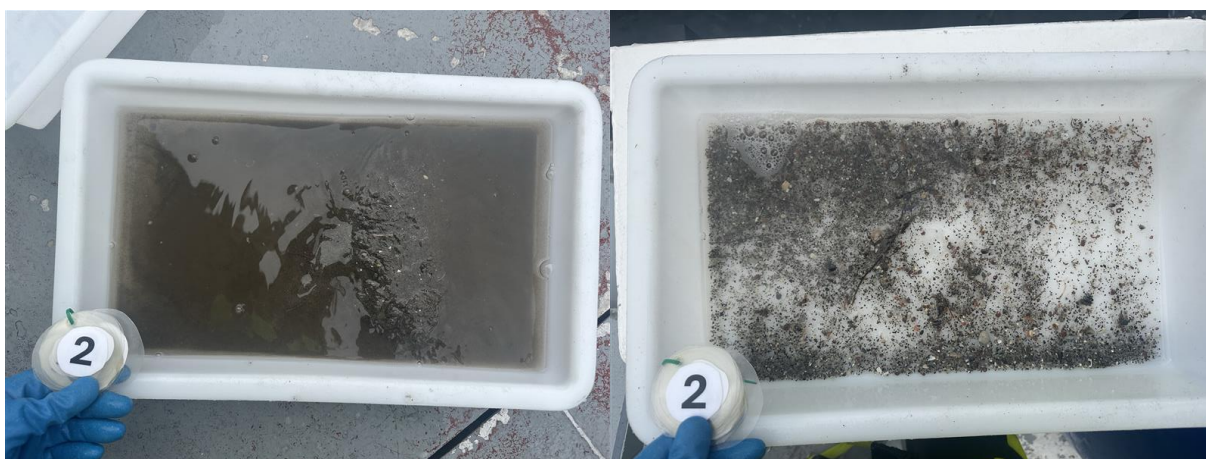
**Figur 2:** Bilder som viser substratet fra stasjon 2 før og etter siling. Foto: Aqua Kompetanse AS.

| Prøvepunkt | Kommentar |
|---|---|
| 2 | Capitella sp ble observert. |

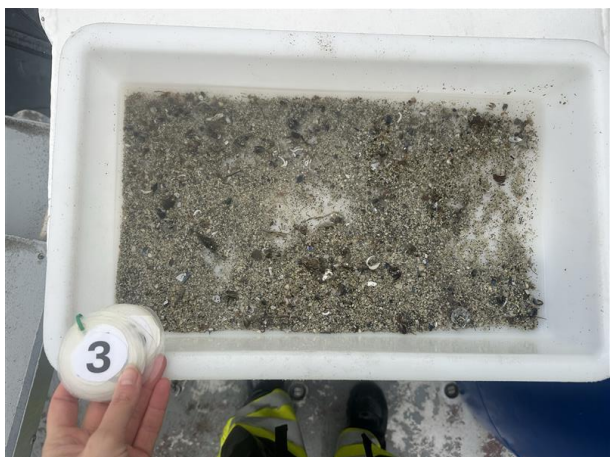
**Figur 3:** Bilde som viser substratet fra stasjon 3 før siling. Foto: Aqua Kompetanse AS.

| Prøvepunkt | Kommentar |
|---|---|
| 3 | Capitella sp ble observert. |

Bilde fra stasjon 3 etter siling ble avglemt i felt.

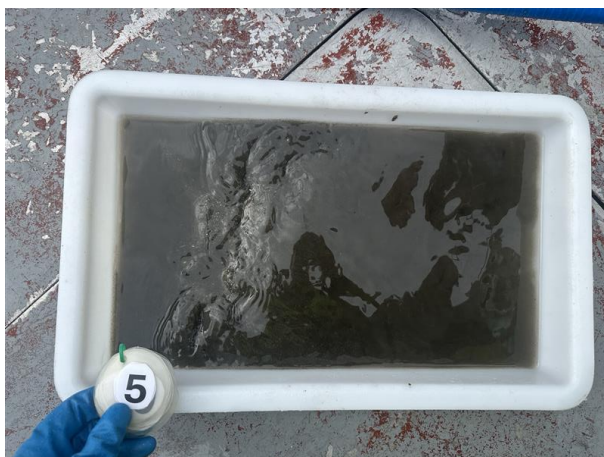
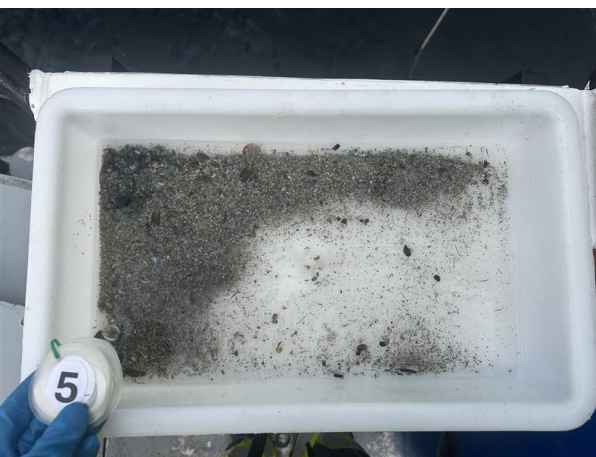
**Figur 5:** Bilder som viser substratet fra stasjon 5 før og etter siling. Foto: Aqua Kompetanse AS.

| Prøvepunkt | Kommentar |
|---|---|
| 5 | Capitella sp ble observert. |

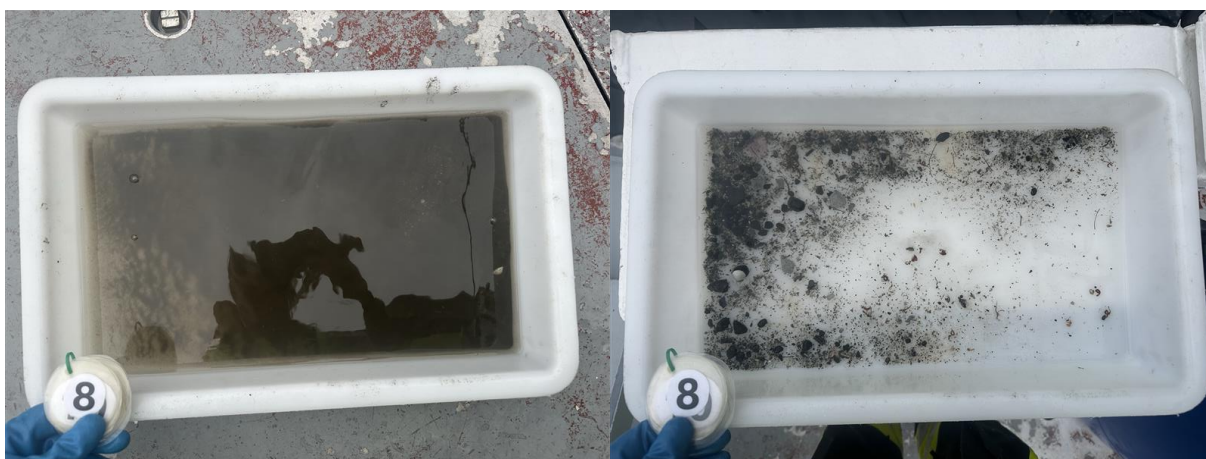
**Figur 8:** Bilder som viser substratet fra stasjon 8 før og etter siling. Foto: Aqua Kompetanse AS.

| Prøvepunkt | Kommentar |
|---|---|
| 8 | Capitella sp ble observert. |

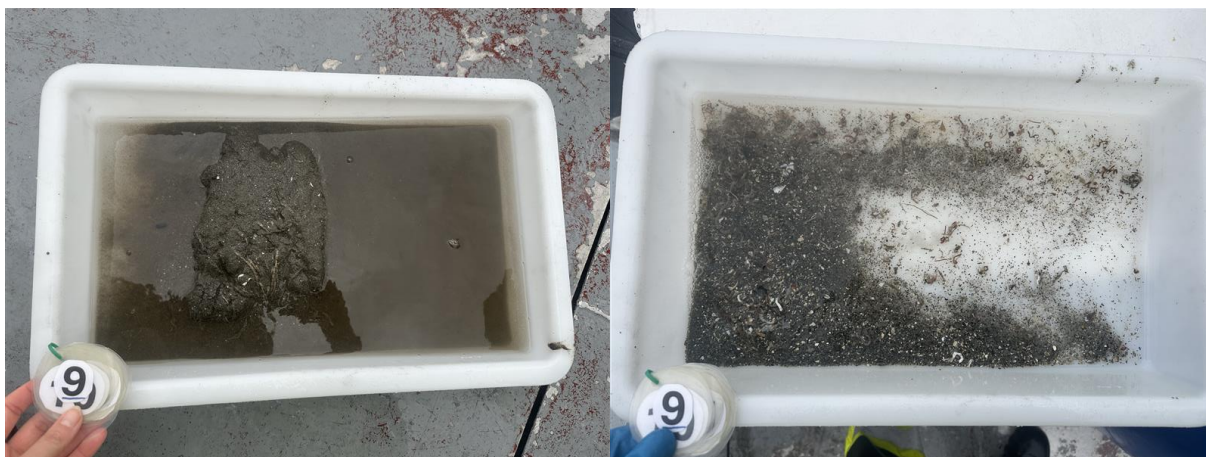
**Figur 9:** Bilder som viser substratet fra stasjon 9 før og etter siling. Foto: Aqua Kompetanse AS.

| Prøvepunkt | Kommentar |
|---|---|
| 9 | Capitella sp ble observert. |

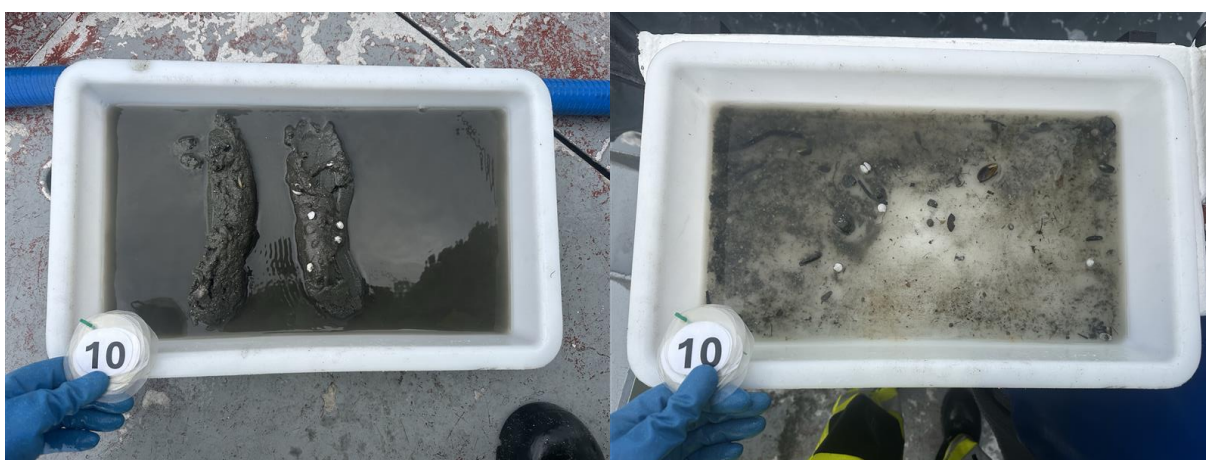
**Figur 10:** Bilder som viser substratet fra stasjon 10 før og etter siling. Foto: Aqua Kompetanse AS.

| Prøvepunkt | Kommentar |
|---|---|
| 10 | Capitella sp ble observert. |

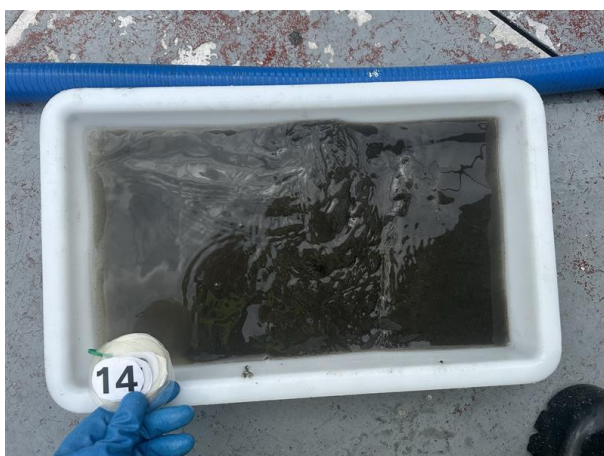
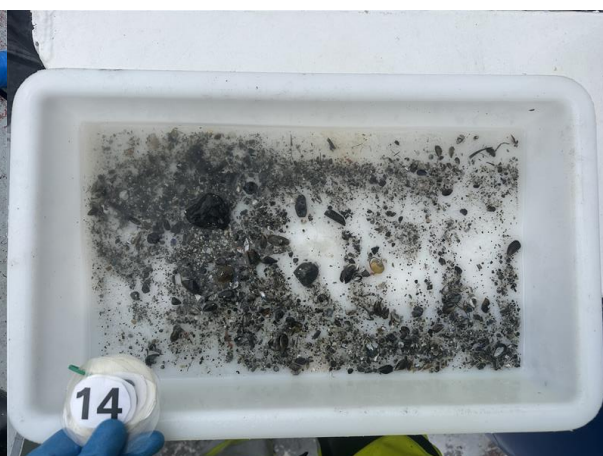
**Figur 14:** Bilder som viser substratet fra stasjon 14 før og etter siling. Foto: Aqua Kompetanse AS.

| Prøvepunkt | Kommentar |
|---|---|
| 14 | Capitella sp ble observert. |
