# **B-undersøkelse**

## **Lokalitet Hamnsundet I (38057)**

**Lokalitetstilstand 2**

Rapport ID 23167

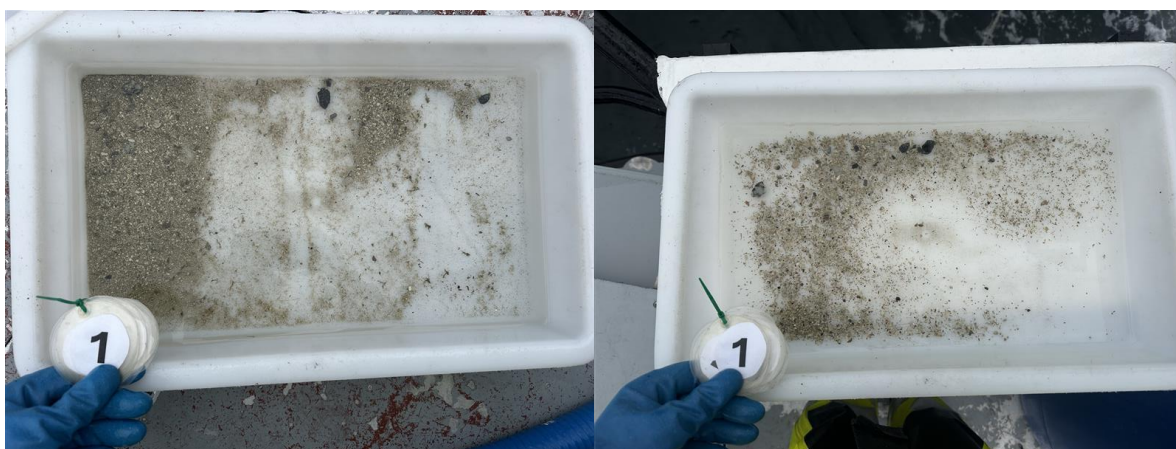
| Prøvepunkt | Kommentar |
|---|---|
| 1 | For lite og grovt sediment for pH/Eh |

**Figur 1:** Bilder som viser substratet fra stasjon 1 før og etter siling. Foto: Aqua Kompetanse AS.

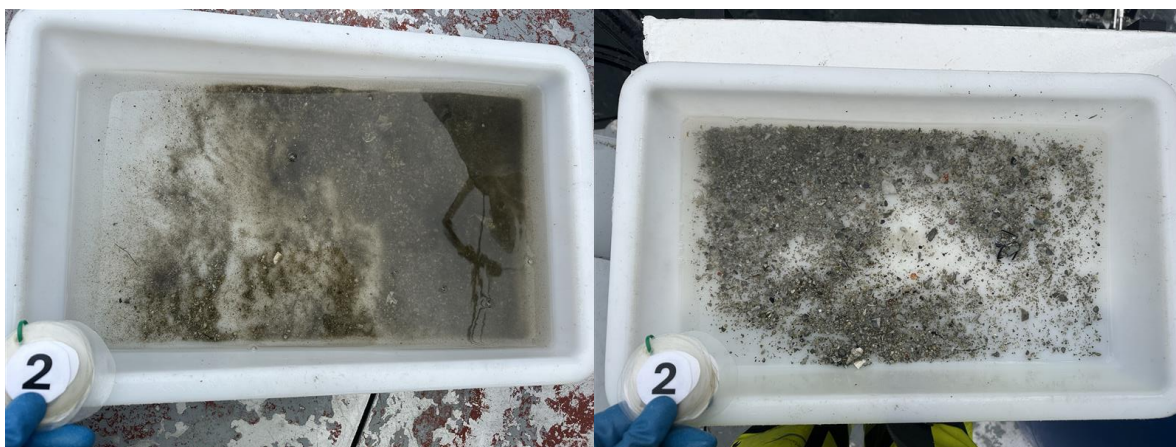
**Figur 2:** Bilder som viser substratet fra stasjon 2 før og etter siling. Foto: Aqua Kompetanse AS.

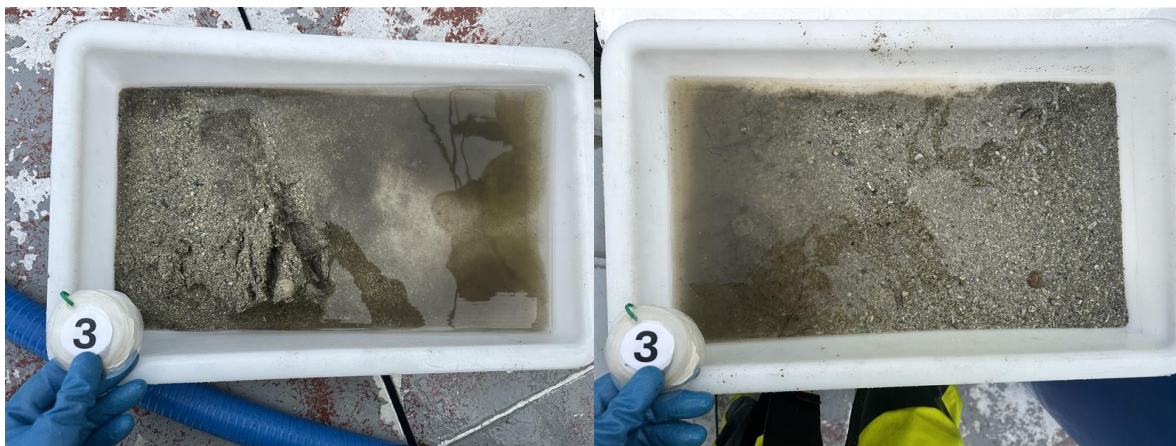
**Figur 3:** Bilder som viser substratet fra stasjon 3 før og etter siling. Foto: Aqua Kompetanse AS.

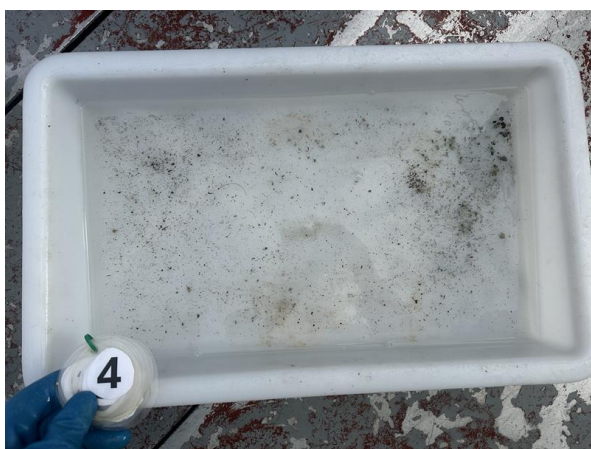
**Figur 4:** Bilde som viser substratet fra stasjon 4. Foto: Aqua Kompetanse AS.

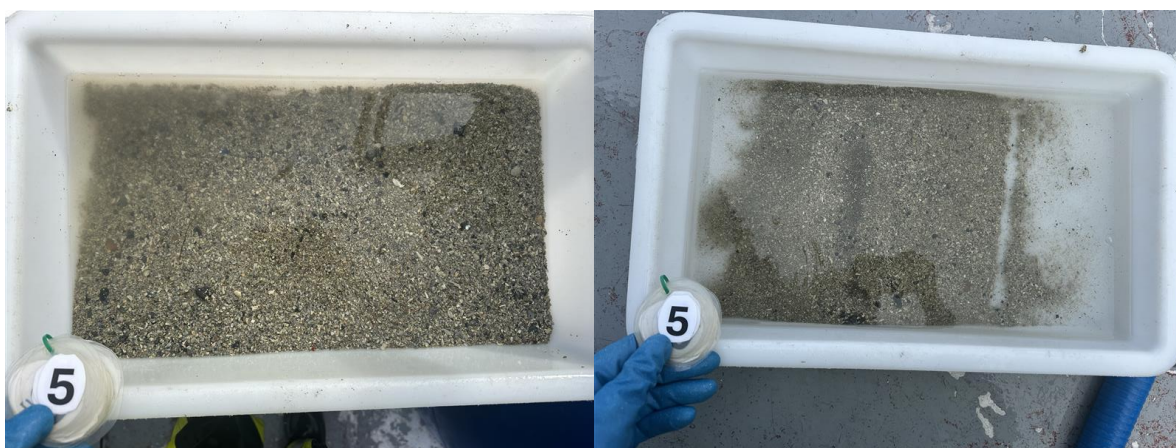
**Figur 5:** Bilder som viser substratet fra stasjon 5 før og etter siling. Foto: Aqua Kompetanse AS.

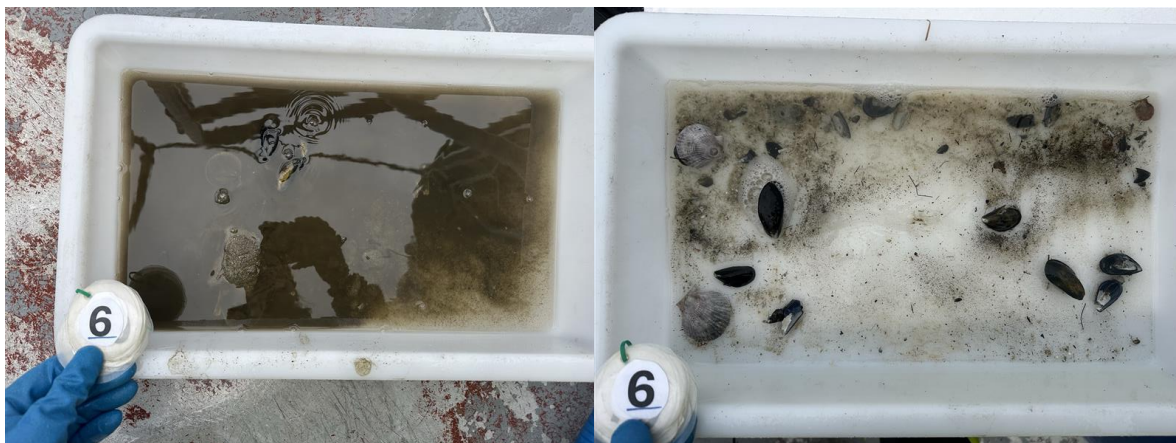
**Figur 6:** Bilder som viser substratet fra stasjon 6 før og etter siling. Foto: Aqua Kompetanse AS.

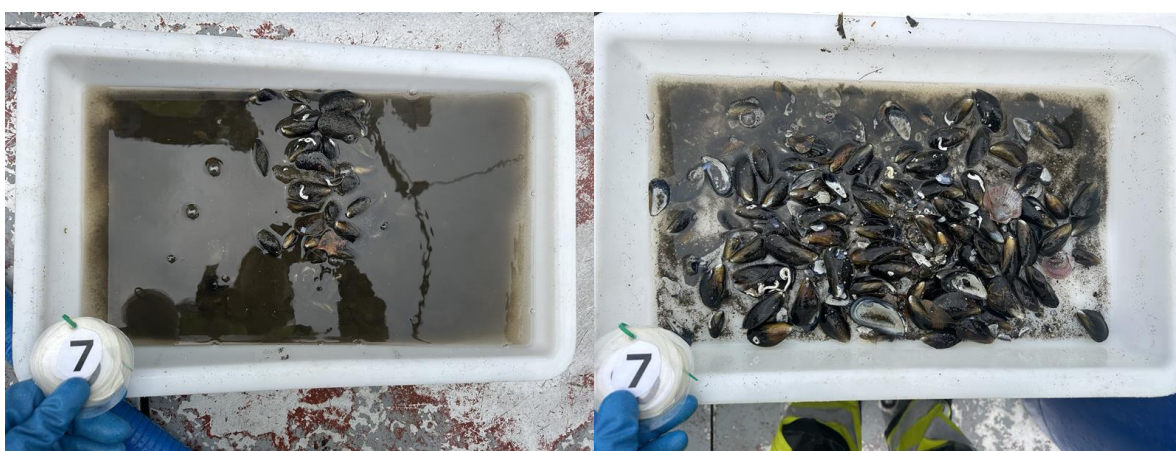
| Prøvepunkt | Kommentar |
|---|---|
| 7 | Mange døde blåskjell. |

**Figur 7:** Bilder som viser substratet fra stasjon 7 før og etter siling. Foto: Aqua Kompetanse AS.

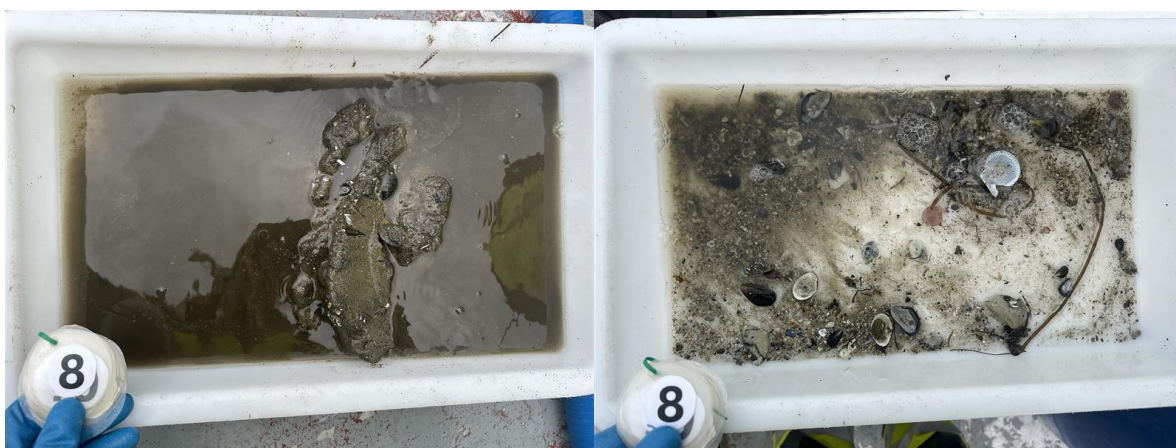
**Figur 8:** Bilder som viser substratet fra stasjon 8 før og etter siling. Foto: Aqua Kompetanse AS.

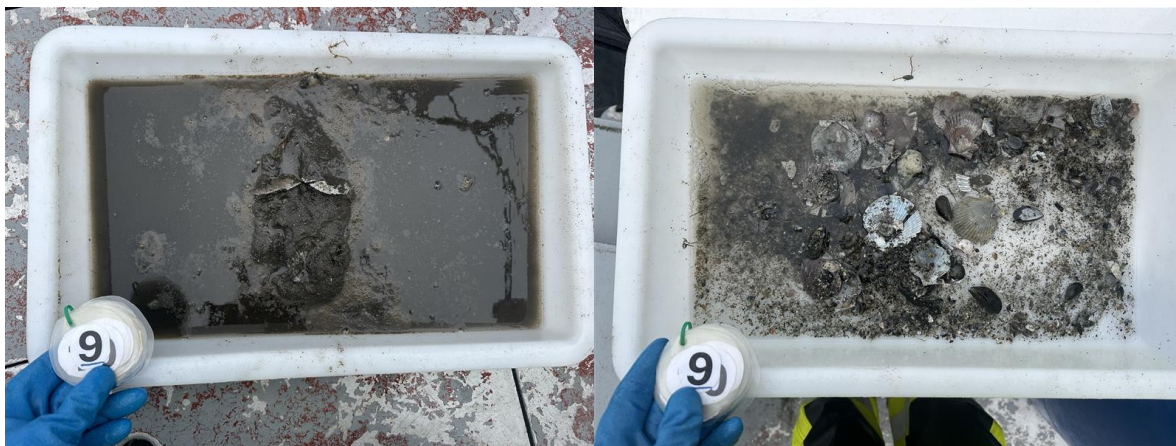
**Figur 9:** Bilder som viser substratet fra stasjon 9 før og etter siling. Foto: Aqua Kompetanse AS.

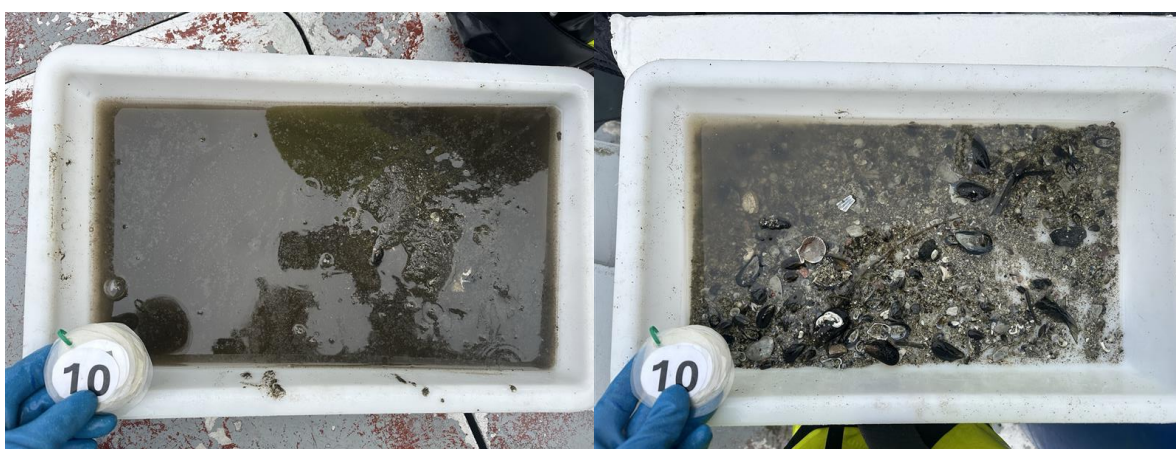
**Figur 10:** Bilder som viser substratet fra stasjon 10 før og etter siling. Foto: Aqua Kompetanse AS.

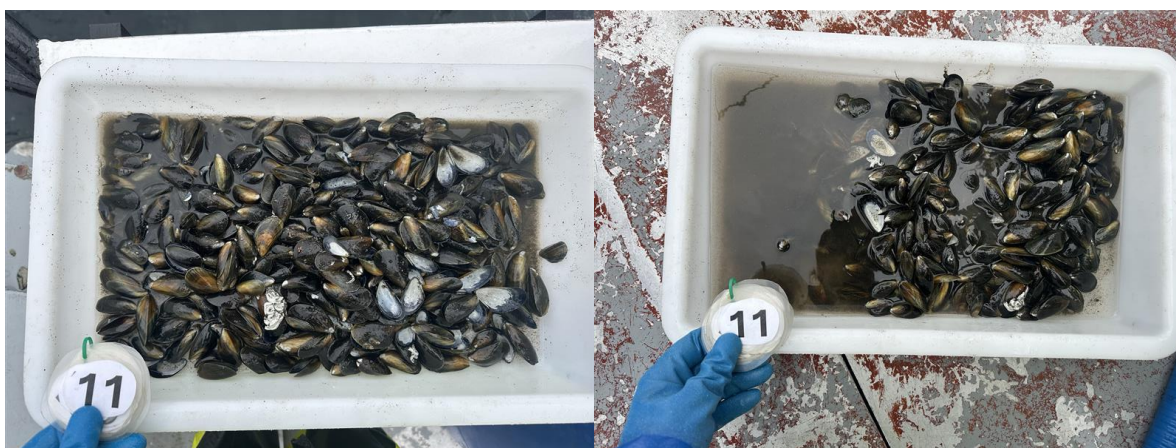
| Prøvepunkt | Kommentar |
|---|---|
| 11 | Mange døde blåskjell |

**Figur 11:** Bilder som viser substratet fra stasjon 11 før og etter siling. Foto: Aqua Kompetanse AS.

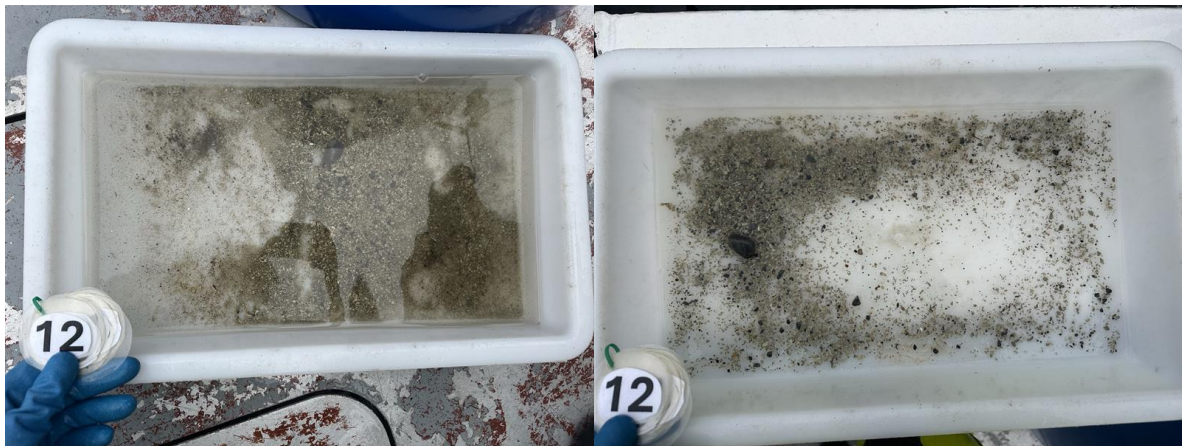
**Figur 12:** Bilder som viser substratet fra stasjon 12 før og etter siling. Foto: Aqua Kompetanse AS.
