**B-undersøkelse**

**Lokalitet Reinvika (31777)**

**Lokalitetstilstand 2**

Rapport ID 23173

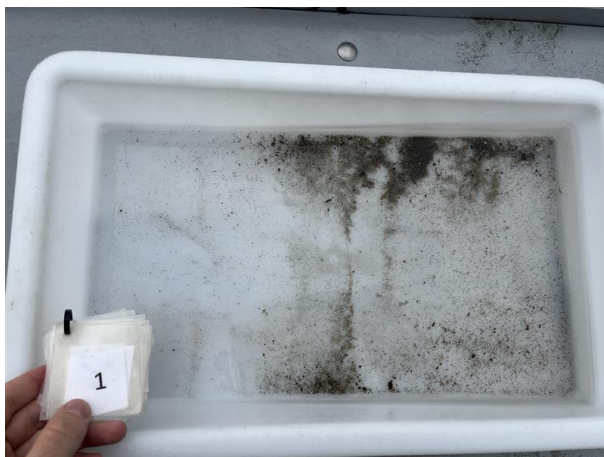
**Figur 1:** Bilde som viser substratet fra stasjon 1. Foto: Aqua Kompetanse AS.

| Prøvepunkt | Kommentar |
|---|---|
| 1 | Åpen grabb på første forsøket. |

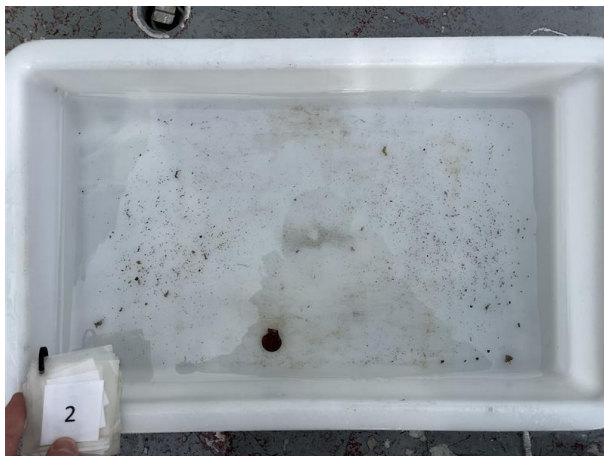
**Figur 2:** Bilde som viser substratet fra stasjon 2. Foto: Aqua Kompetanse AS.

| Prøvepunkt | Kommentar |
|---|---|
| 2 | Haneskjell |

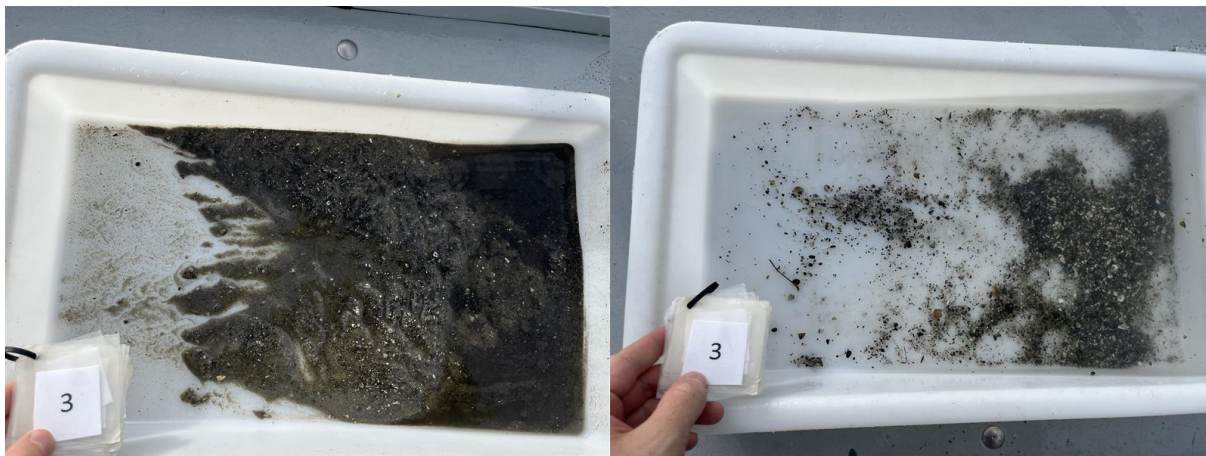
**Figur 3:** Bilder som viser substratet fra stasjon 3 før og etter siling. Foto: Aqua Kompetanse AS.

| Prøvepunkt | Kommentar |
|---|---|
| 3 | Malacoceros. |

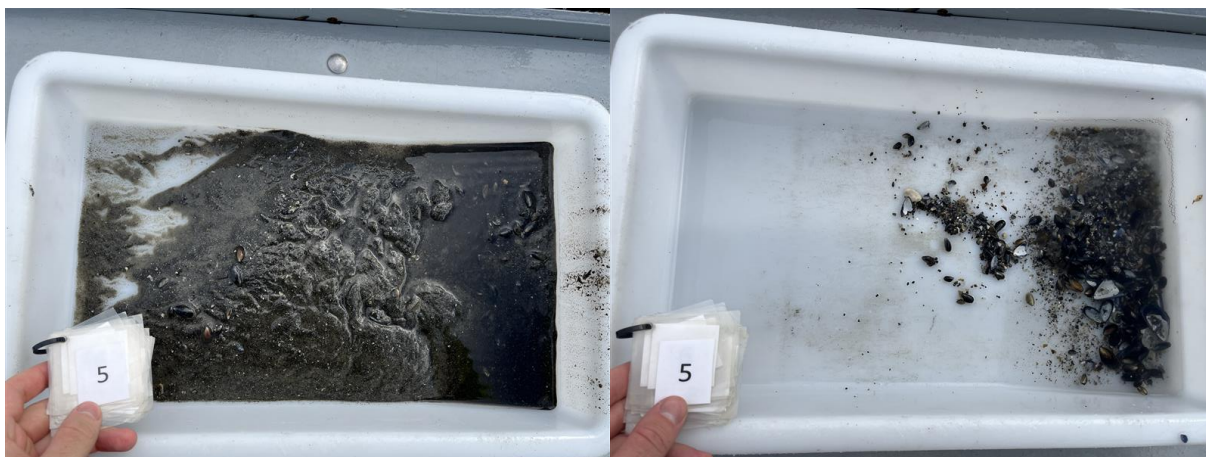
**Figur 5:** Bilder som viser substratet fra stasjon 5 før og etter siling. Foto: Aqua Kompetanse AS.

| Prøvepunkt | Kommentar |
|---|---|
| 5 | Malacoceros |

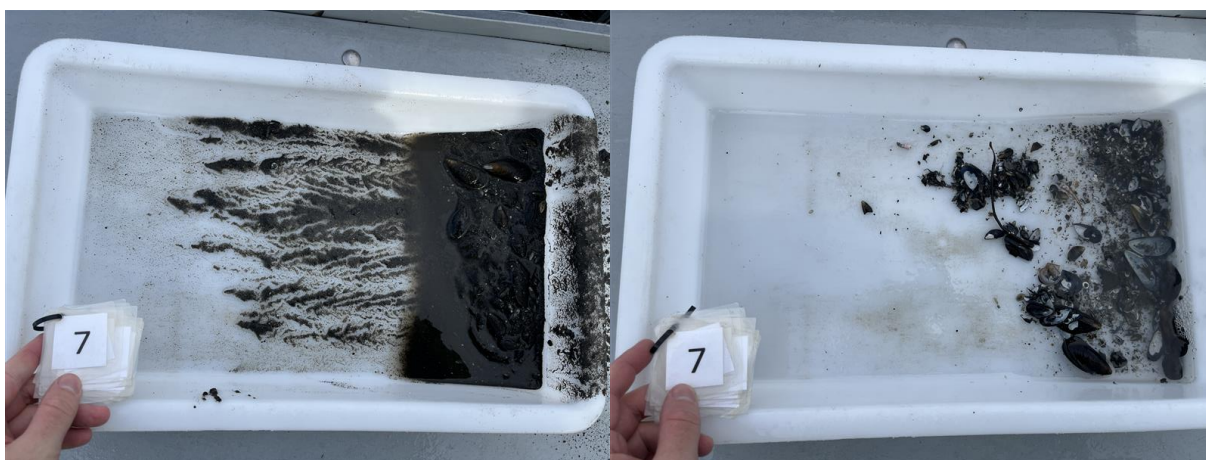
**Figur 7:** Bilder som viser substratet fra stasjon 7 før og etter siling. Foto: Aqua Kompetanse AS.

| Prøvepunkt | Kommentar |
|---|---|
| 7 | Malacoceros. |

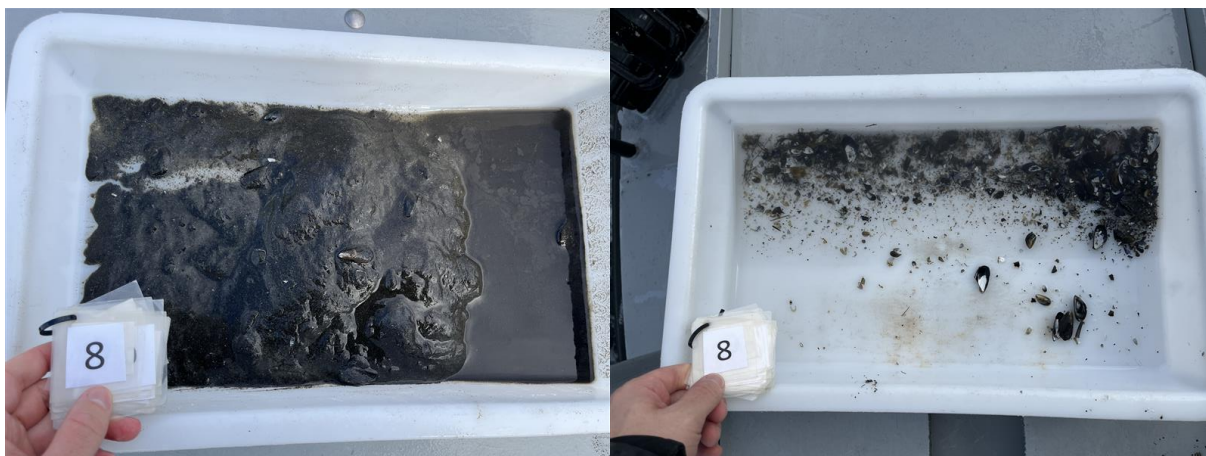
**Figur 8:** Bilder som viser substratet fra stasjon 8 før og etter siling. Foto: Aqua Kompetanse AS.

| Prøvepunkt | Kommentar |
|---|---|
| 8 | Malacoceros. |

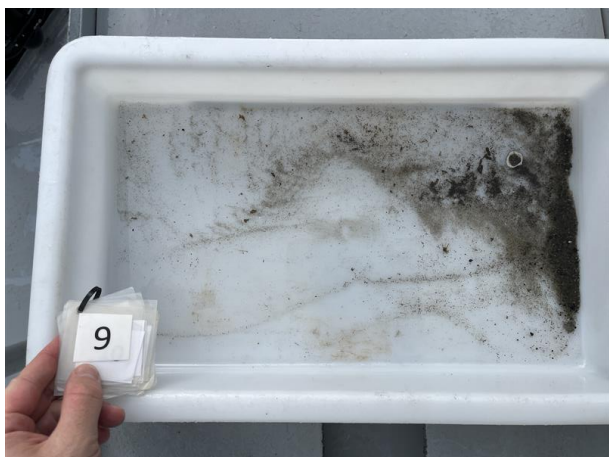
**Figur 9:** *Bilde som viser substratet fra stasjon 9. Foto: Aqua Kompetanse AS.*

| Prøvepunkt | Kommentar |
|---|---|
| 9 | Malacoceros. |
