# **B-undersøkelse**

## **Lokalitet Matvika (36117)**

**Lokalitetstilstand 1**

Rapport ID 23192

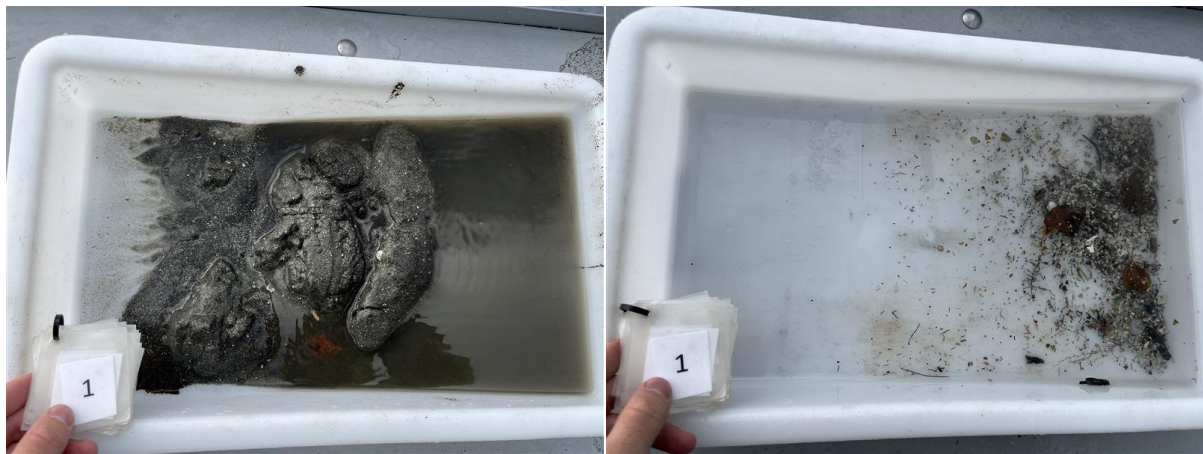
| Prøvepunkt | Kommentar |
|---|---|
| 8 | Flyttet til merdkant. Capitella sp. |

**Figur 1:** Bilder som viser substratet fra stasjon 1 før og etter siling. Foto: Aqua Kompetanse AS.

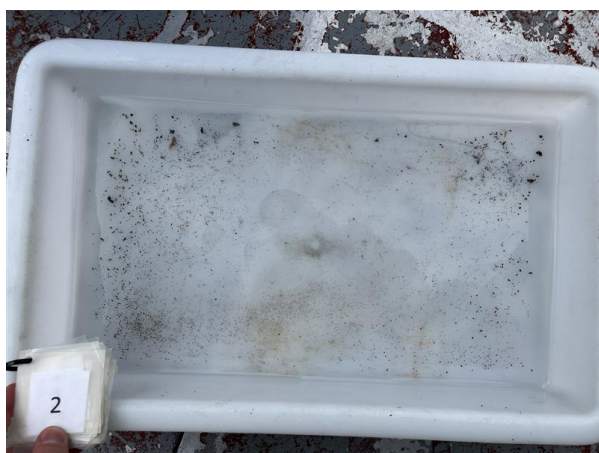
**Figur 2:** Bilde som viser substratet fra stasjon 2. Foto: Aqua Kompetanse AS.

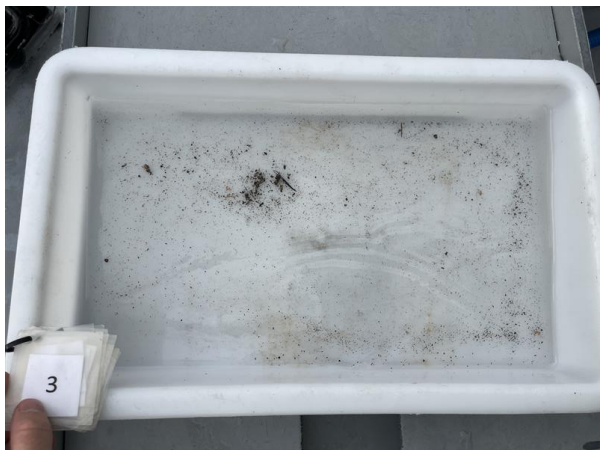
**Figur 3:** Bilde som viser substratet fra stasjon 3. Foto: Aqua Kompetanse AS.

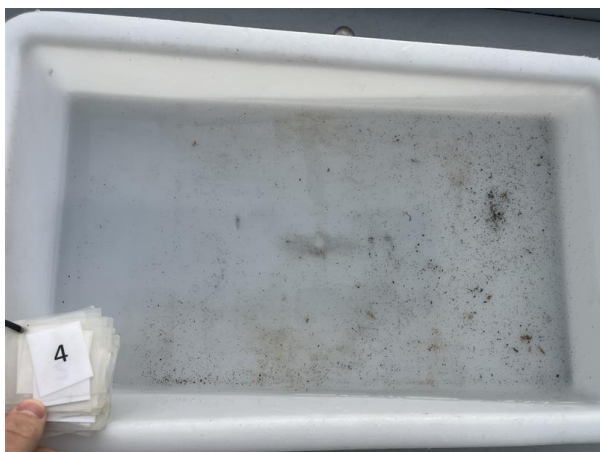
**Figur 4:** Bilde som viser substratet fra stasjon 4. Foto: Aqua Kompetanse AS.

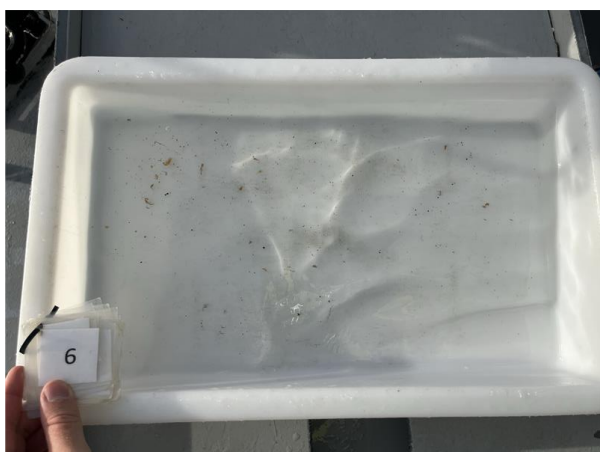
**Figur 5:** Bilde som viser substratet fra stasjon 6. Foto: Aqua Kompetanse AS.

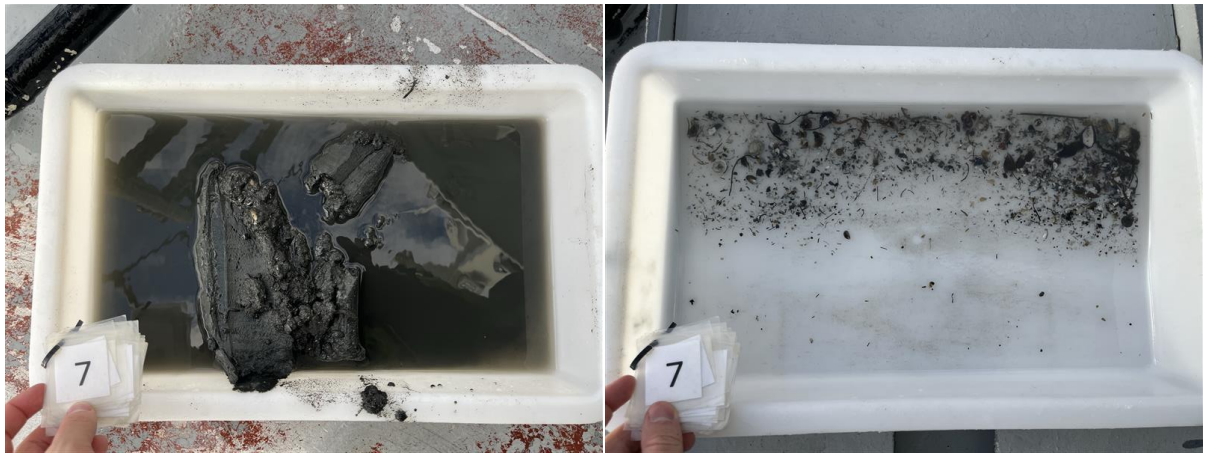
**Figur 6:** Bilder som viser substratet fra stasjon 7 før og etter siling. Foto: Aqua Kompetanse AS.

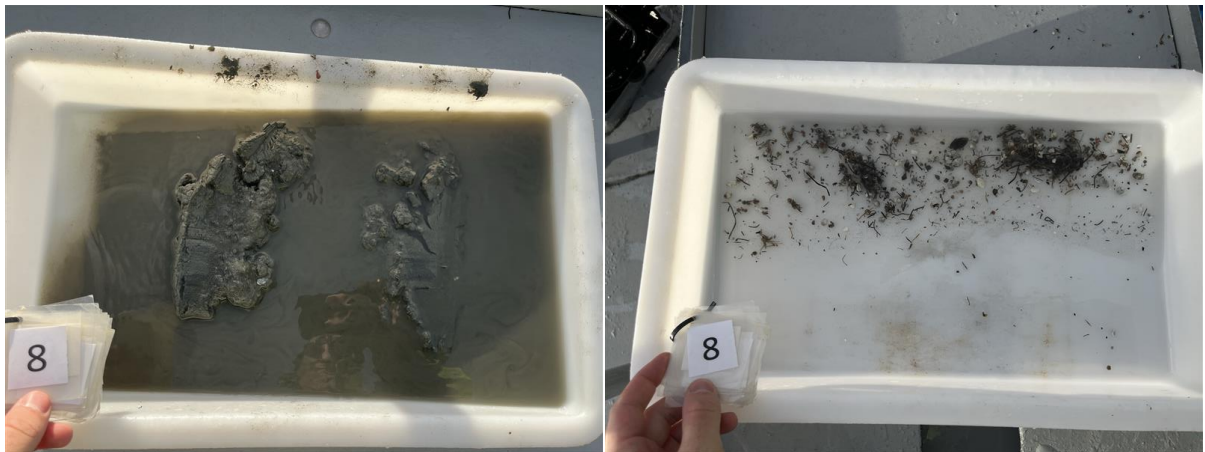
**Figur 7:** Bilder som viser substratet fra stasjon 8 før og etter siling. Foto: Aqua Kompetanse AS.

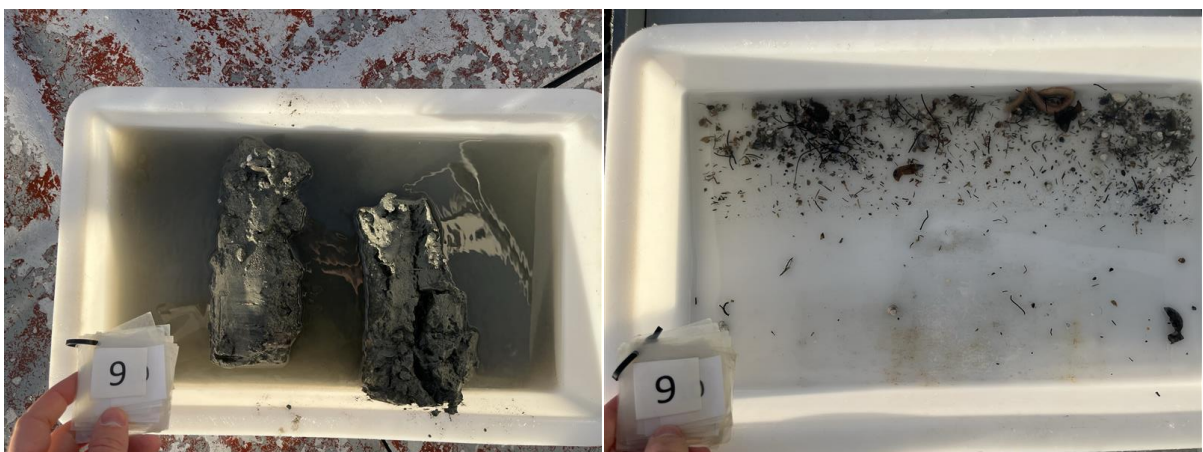
| Prøvepunkt | Kommentar |
|---|---|
| 9 | Flyttet til merdkant. |

**Figur 8:** Bilder som viser substratet fra stasjon 9 før og etter siling. Foto: Aqua Kompetanse AS.

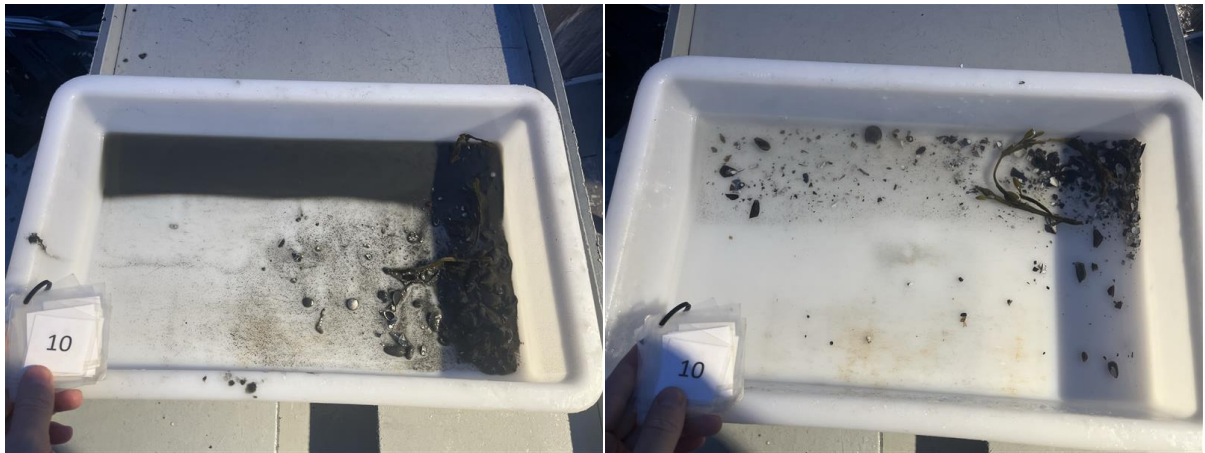
| Prøvepunkt | Kommentar |
|---|---|
| 10 | Flyttet til merdkant. Capitella sp. |

**Figur 9:** Bilder som viser substratet fra stasjon 10 før og etter siling. Foto: Aqua Kompetanse AS.

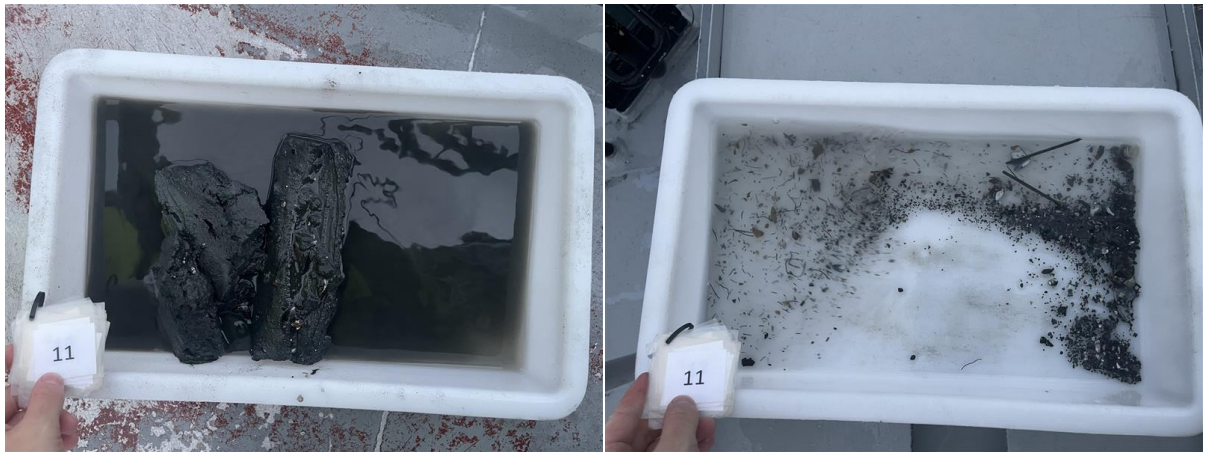
**Figur 10:** Bilder som viser substratet fra stasjon 11 før og etter siling. Foto: Aqua Kompetanse AS.

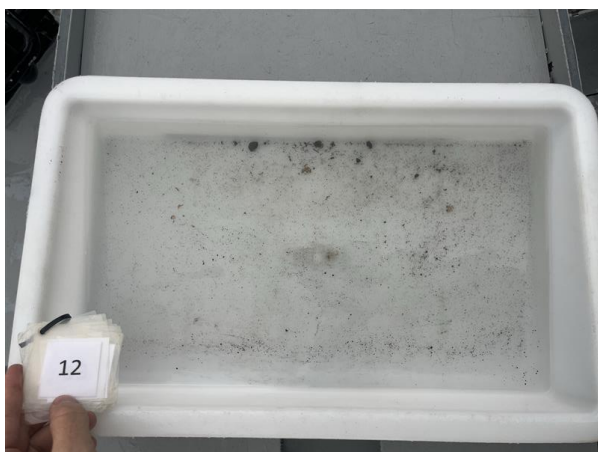
| Prøvepunkt | Kommentar |
|---|---|
| 12 | Malacoceros |

**Figur 11:** Bilde som viser substratet fra stasjon 12. Foto: Aqua Kompetanse AS.

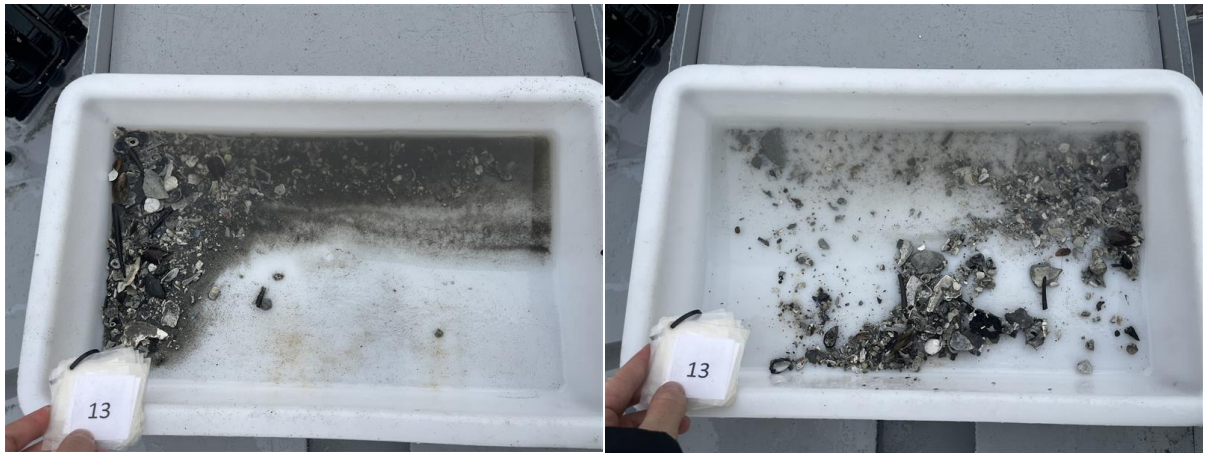
| Prøvepunkt | Kommentar |
|---|---|
| 13 | Døde skjell. |

**Figur 12:** Bilder som viser substratet fra stasjon 13 før og etter siling. Foto: Aqua Kompetanse AS.

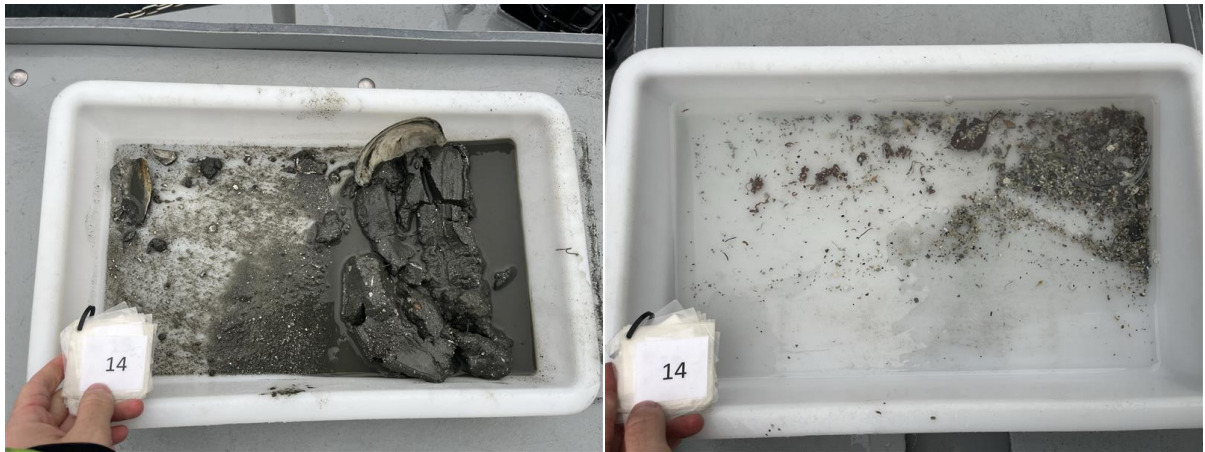
| Prøvepunkt | Kommentar |
|---|---|
| 14 | Ampfipod og Capitella sp. |

**Figur 13:** Bilder som viser substratet fra stasjon 14 før og etter siling. Foto: Aqua Kompetanse AS.

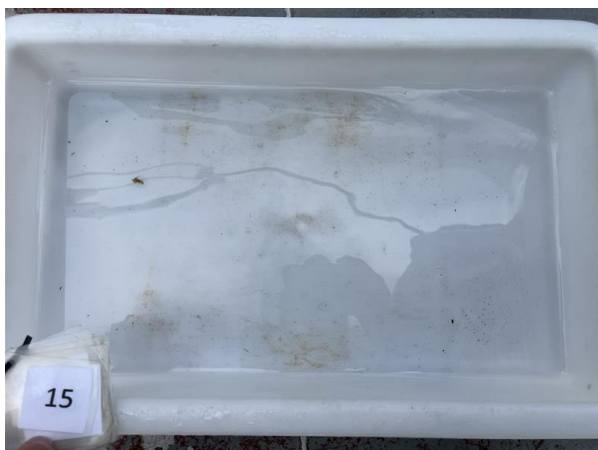
**Figur 14:** Bilde som viser substratet fra stasjon 15. Foto: Aqua Kompetanse AS.

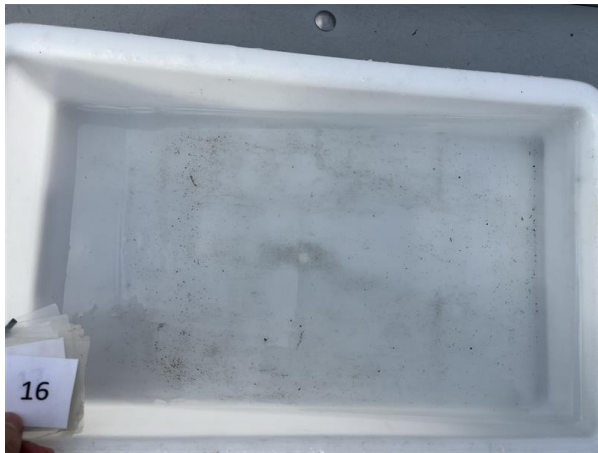
**Figur 15:** Bilde som viser substratet fra stasjon 16. Foto: Aqua Kompetanse AS.

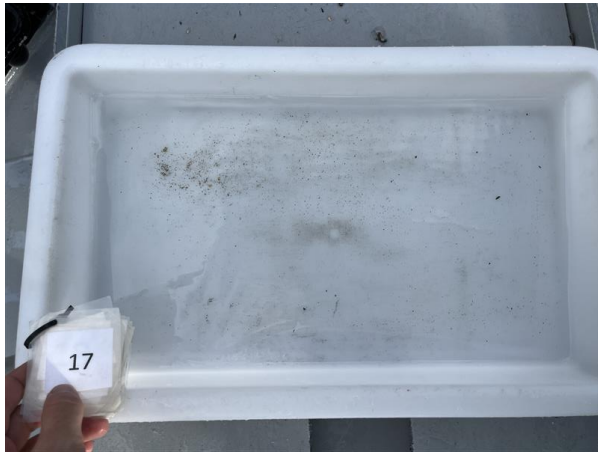
**Figur 16:** Bilde som viser substratet fra stasjon 17. Foto: Aqua Kompetanse AS.
