B-undersøkelse for lokalitet NEDRE KVARV (10513)

B-undersøkelse ved Nedre Karv i Sørfold kommune, januar 2021

MOWI ASA

AQUA KOMPETANSE AS

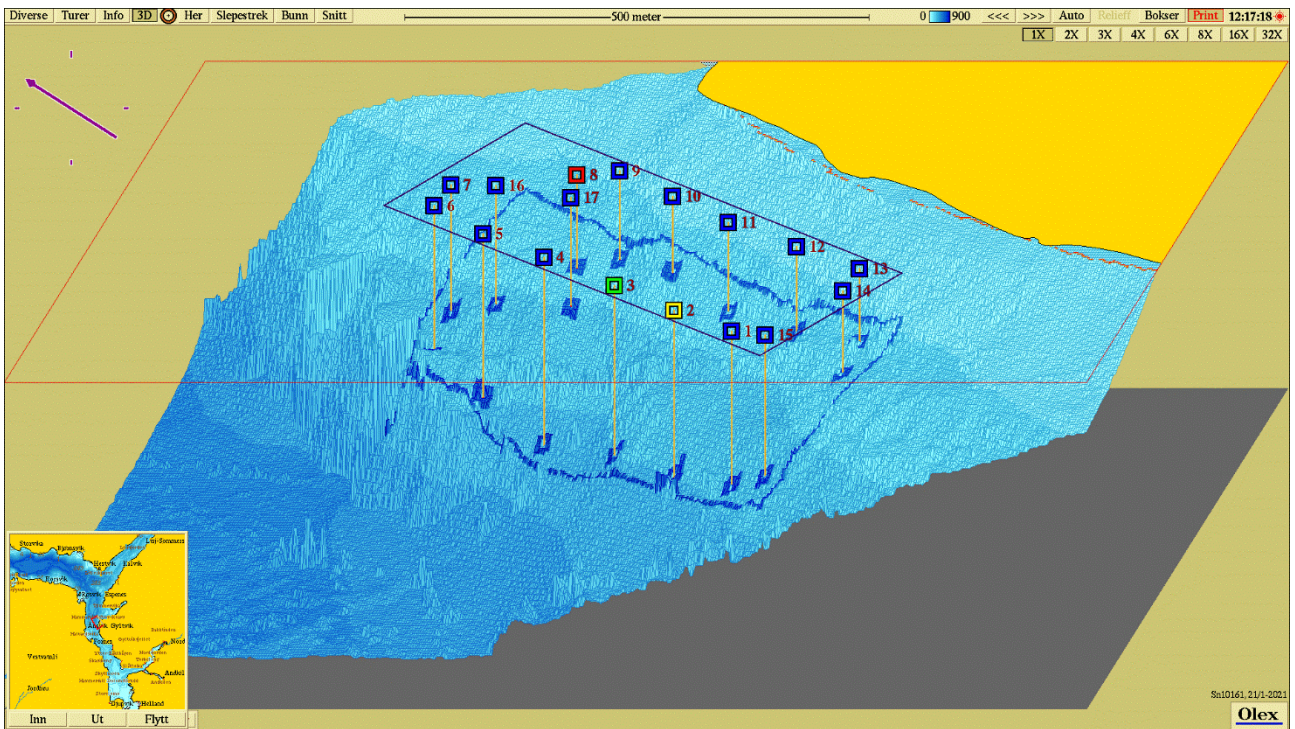
Figur 4: Tredimensjonalt isometrisk bunnkart med anleggsomriss og stasjoner. Stasjonene er markert med farge etter hva slags tilstand de har jmfør **Tabell 10**. Målestokk vises øverst i bildet. Kartdatum WGS84. Kilde: Olex.

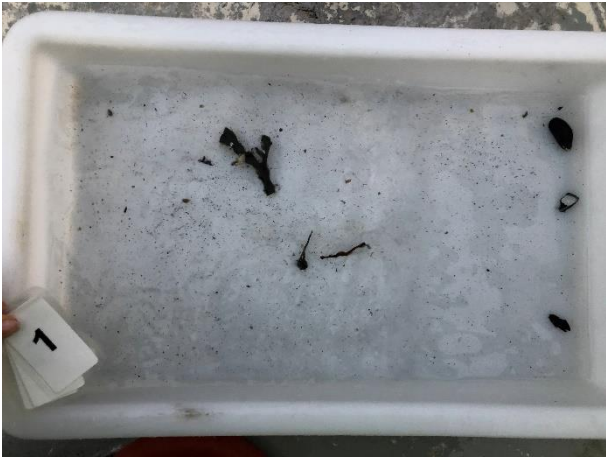
Figur 6: Bilde som viser sedimentet fra stasjon 1. Stasjonen ble registrert som fjellbunn. Det ble registrert fekalier i denne prøven. Foto: Aqua Kompetanse AS.

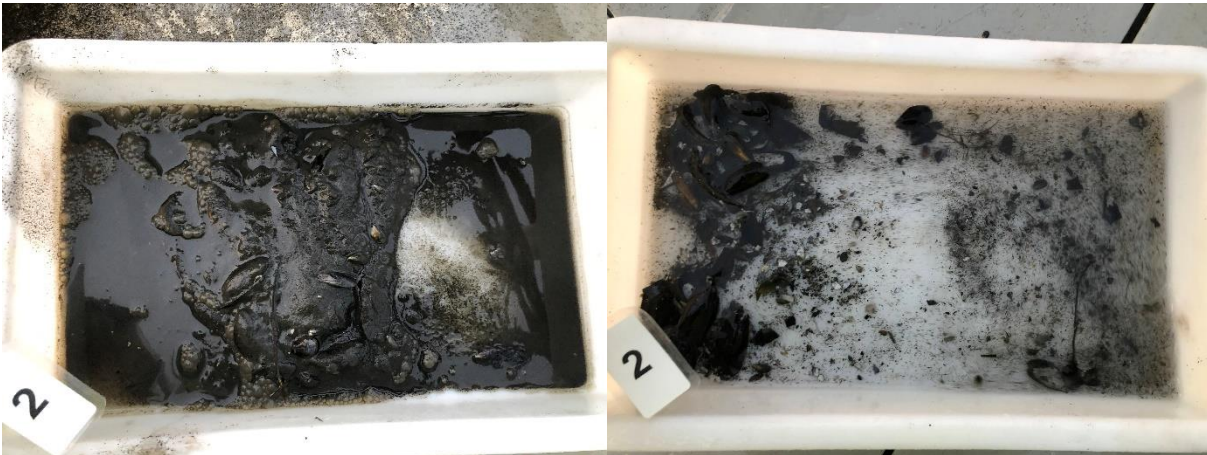
Alt i alt viser de sensoriske registreringene gode resultater. Stasjon 2 og 8 hadde gassutvikling, mørk farge, og sterk lukt. Ved stasjon 8 ble det i tillegg funnet slamdannelse. Alle øvrige stasjoner viste lite påvirkning. Konsistensen var fast i fjorten prøver, myk i to og løs i prøve 8. Grabbvolumet var under $\frac{1}{4}$ i tretten av prøvene og mellom $\frac{1}{4}$ og $\frac{3}{4}$ i fire prøver. Tilstanden på de sensoriske registreringene ble 1, med en indeksverdi på 0,43 poeng.

Figur 7: Bilder som viser sedimentet fra stasjon 2 før og etter siling. Sedimentet besto av silt og skjellsand på fjellbunn. Det ble registrert fekalier i denne prøven. Foto: Aqua Kompetanse AS.

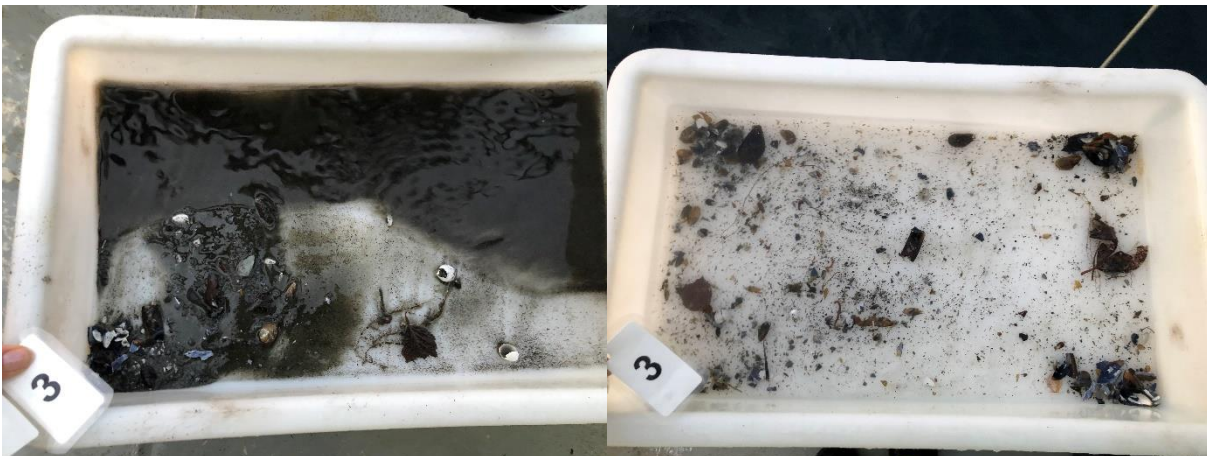
Figur 8: Bilder som viser sedimentet fra stasjon 3 før og etter siling. Sedimentet besto av silt og skjellsand på fjellbunn. Foto: Aqua Kompetanse AS.

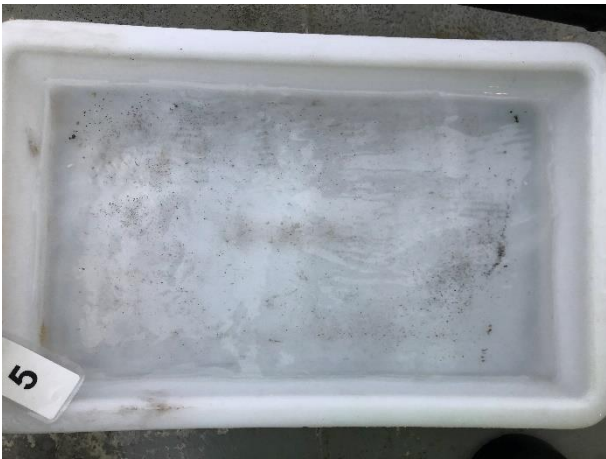
Figur 9: Bilde som viser sedimentet fra stasjon 5. Stasjonen ble registrert som fjellbunn. Foto: Aqua Kompetanse AS.

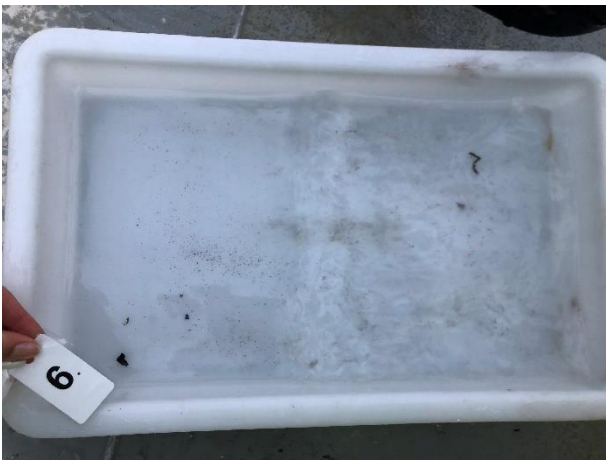
Figur 10: Bilde som viser sedimentet fra stasjon 6. Stasjonen ble registrert som fjellbunn. Foto: Aqua Kompetanse AS.

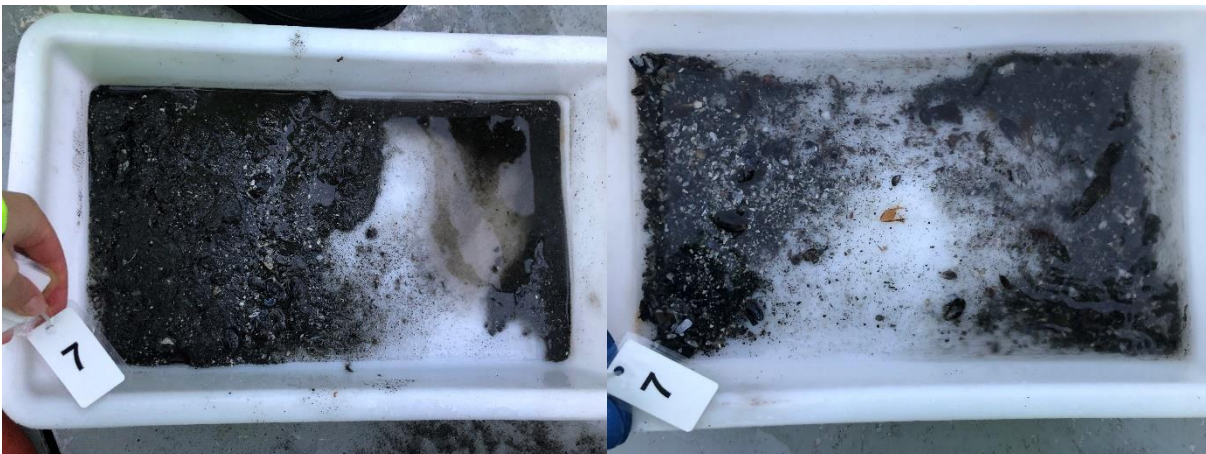
Figur 11: Bilder som viser sedimentet fra stasjon 7 før og etter siling. Sedimentet besto av skjellsand, sand og grus på fjellbunn. Foto: Aqua Kompetanse AS.

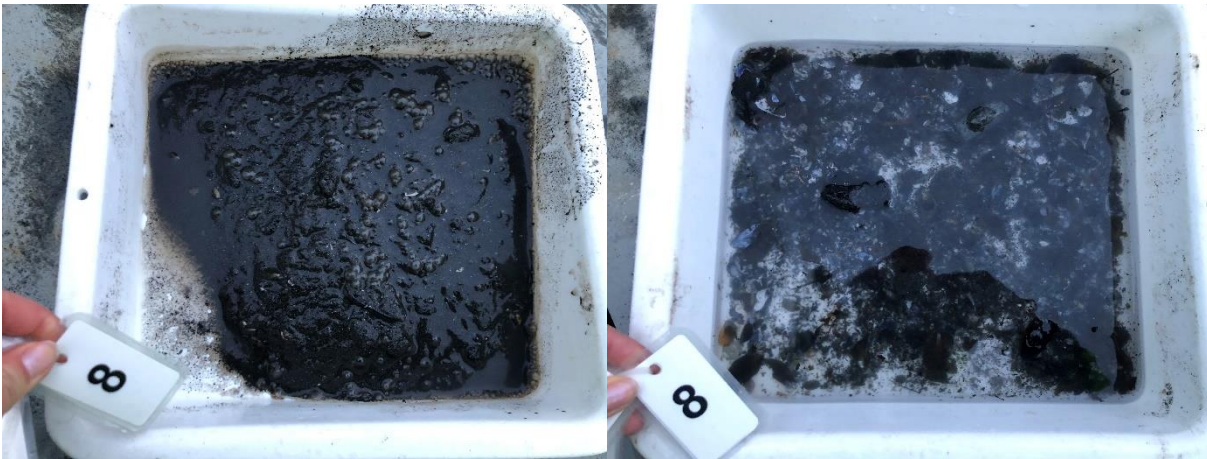
Figur 12: Bilder som viser sedimentet fra stasjon 8 før og etter siling. Sedimentet besto av skjellsand, sand og grus. Foto: Aqua Kompetanse AS.

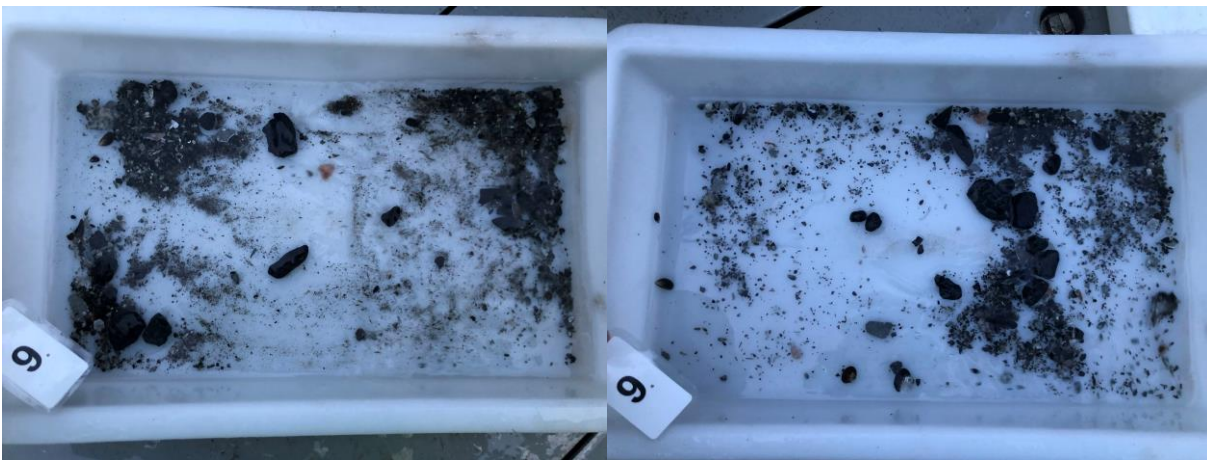
Figur 13: Bilder som viser sedimentet fra stasjon 9 før og etter siling. Sedimentet besto av grus og sand på fjellbunn. Foto: Aqua Kompetanse AS.

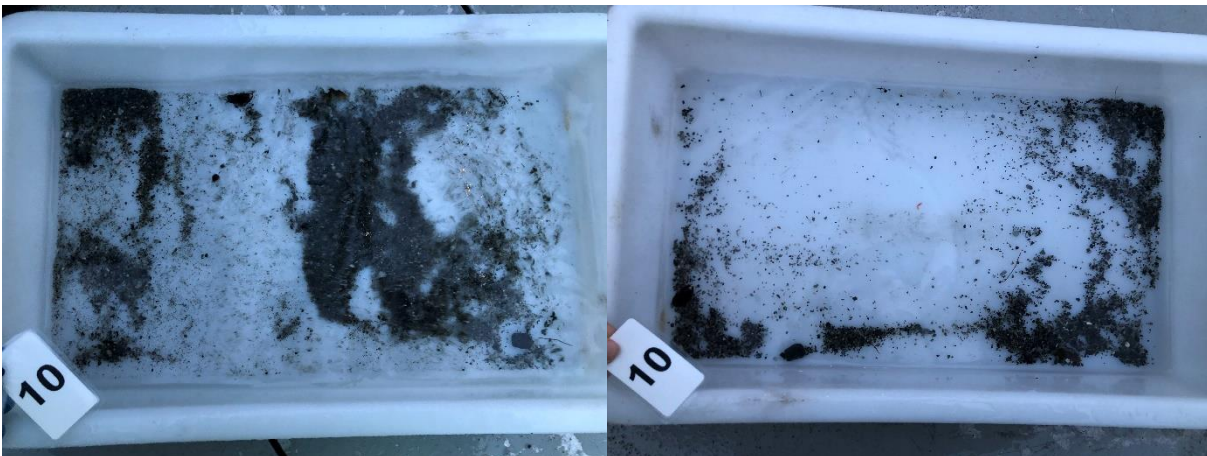
Figur 14: Bilder som viser sedimentet fra stasjon 10 før og etter siling. Sedimentet besto av grus og sand på fjellbunn. Foto: Aqua Kompetanse AS.

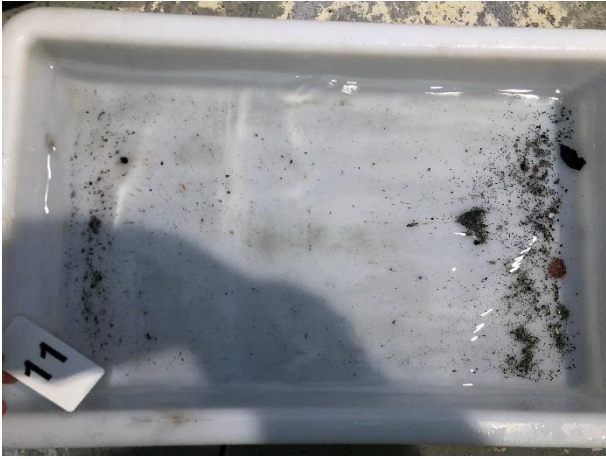
Figur 15: *Bilde som viser sedimentet fra stasjon 11. Stasjonen ble registrert som fjellbunn. Foto: Aqua Kompetanse AS.*

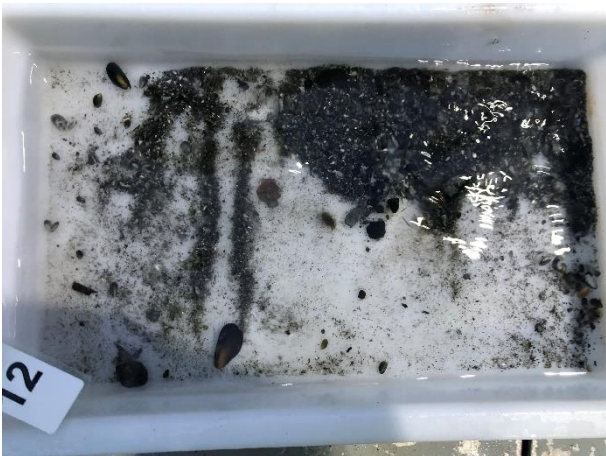
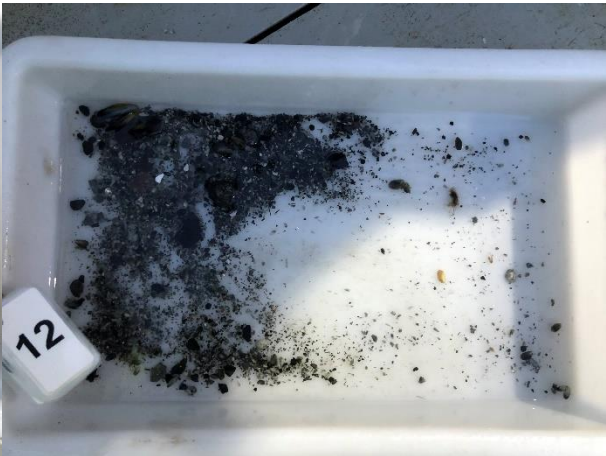
Figur 16: *Bilder som viser sedimentet fra stasjon 12 før og etter siling. Sedimentet besto av grus på fjellbunn. Foto: Aqua Kompetanse AS.*

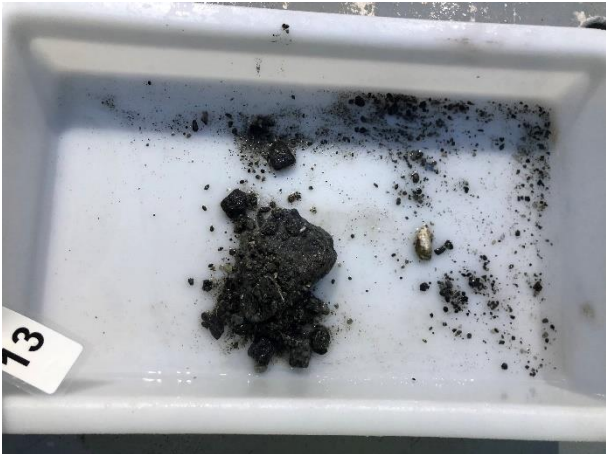
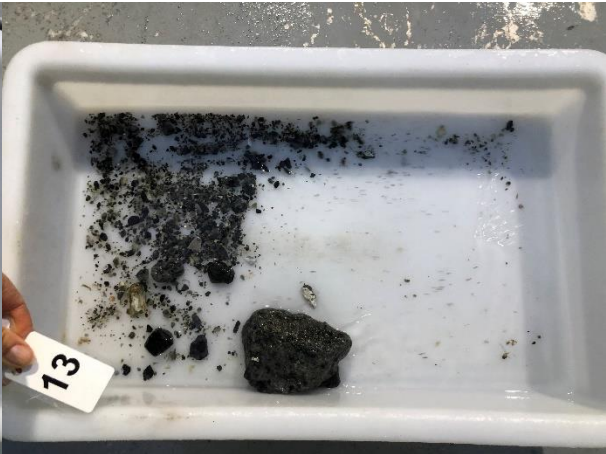
Figur 17: *Bilder som viser sedimentet fra stasjon 13 før og etter siling. Sedimentet besto av grus på stein og fjellbunn. Foto: Aqua Kompetanse AS.*

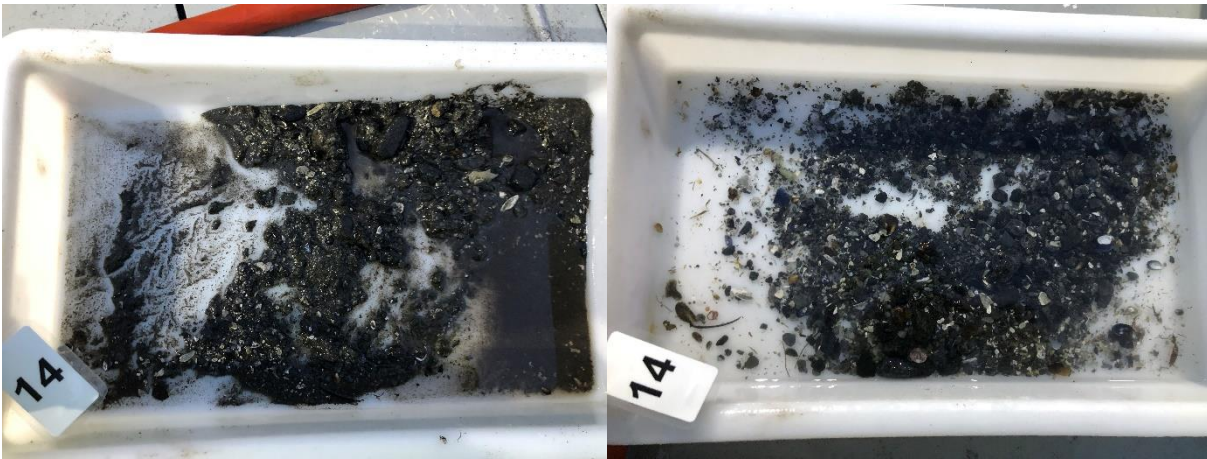
Figur 18: Bilder som viser sedimentet fra stasjon 14 før og etter siling. Sedimentet besto av grus og sand. Foto: Aqua Kompetanse AS.

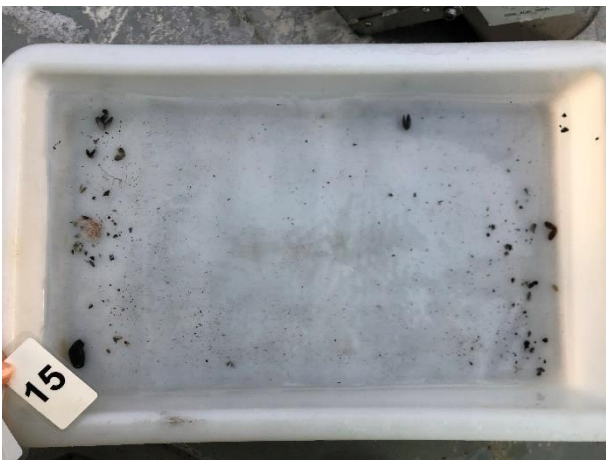
Figur 19: Bilde som viser sedimentet fra stasjon 15. Sedimentet besto av skjellsand på fjellbunn. Foto: Aqua Kompetanse AS.

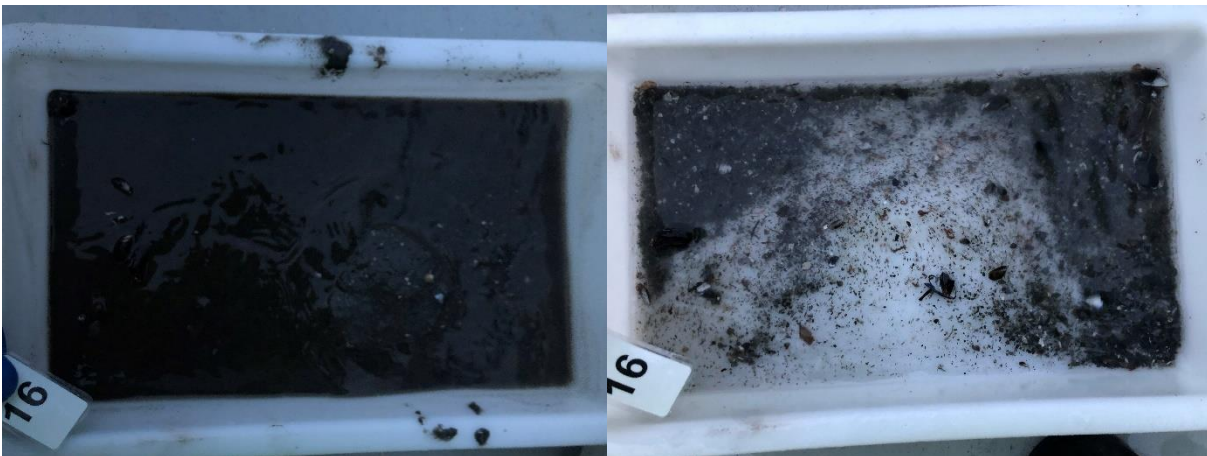
Figur 20: Bilder som viser sedimentet fra stasjon 16 før og etter siling. Sedimentet besto av sand, grus og skjellsand. Foto: Aqua Kompetanse AS.

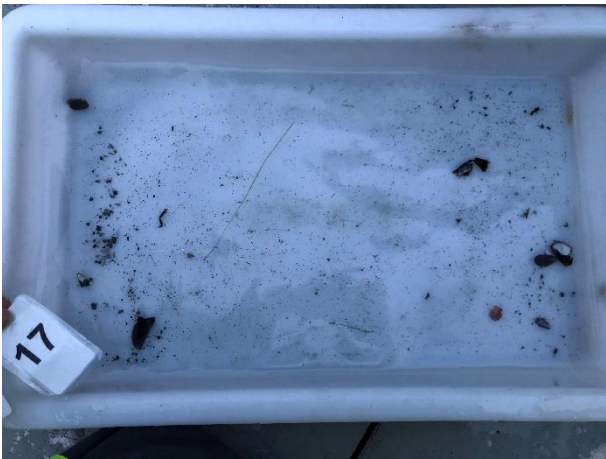
Figur 21: *Bilde som viser sedimentet fra stasjon 17. Stasjonen ble registrert som fjellbunn. Foto: Aqua Kompetanse AS.*
