B-undersøkelse for lokalitet MATVIKA (36117)

B-undersøkelse ved Matvika i Sørfold kommune, april 2020

Etter Norsk Standard NS 9410: 2016

Rapportens tittel: B-undersøkelse ved Matvika i Sørfold kommune, april 2020.		
Forfattere: Cathrine B Alegretti og Kari-Elise Fredriksen		
Feltdato: 03.04.2020 Toktleder: Kari-Elise Fredriksen	Rapportdato: 29.04.2020 Rapportnummer: 97-4-20B Antall sider: 16	
Oppdragsgiver: MOWI ASA	Kontaktperson: Knut Håvard Krokstrand	
Lokalitet: Matvika	Lokalitetsnummer: 36117	Driftsleder: Kato Karlsen
Koordinater: 67°31.680'N 15°21.581'Ø	Fylke: Nordland Kommune: Sørfold	MTB-tillatelse: 5460 tonn Antall merder: 10 Merdomkrets: 160m
Bakgrunn for undersøkelse: Brakklegging		
Sammendrag Aqua Kompetanse AS har gjennomført en akkreditert B-undersøkelse etter metodikk beskrevet i Norsk Standard NS 9410:2016. Da anlegget ligger plassert over en bratt fjellskråning, er det registrert en del hardbunn, det ble derfor utført elektrokjemiske målinger i kun én prøve. Av fauna var det hovedsakelig tilstedeværelse av børstemark og krepsdyr i prøvene. Undersøkelsen viser en forbedring av bunnforholdene under anlegget siden forrige undersøkelse ved maks belastning. Totaltilst

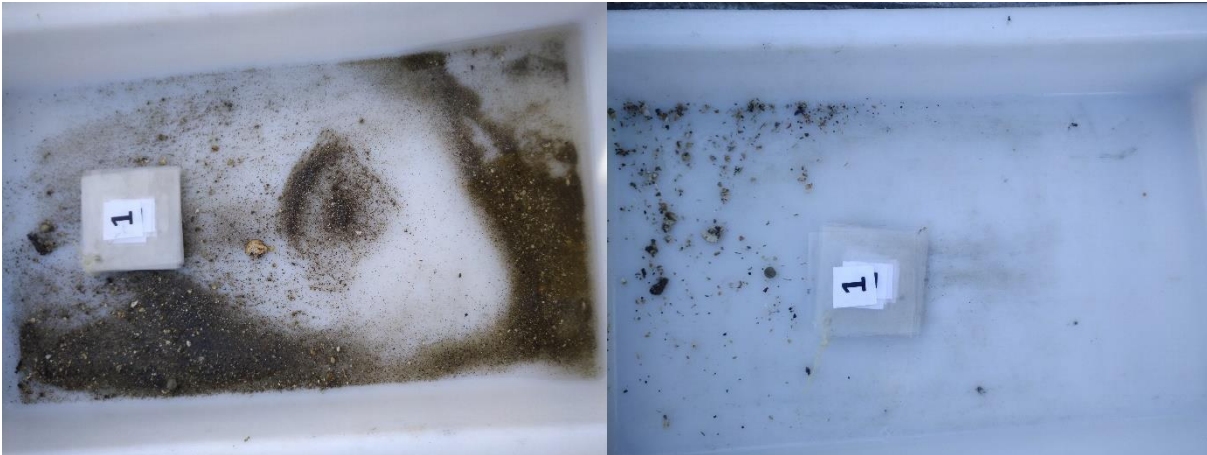
Figur 6: Bilder som viser sedimentet fra stasjon 1 før og etter siling. Sedimentet besto av sand og skjellsand på fjellbunn.
Foto: Aqua Kompetanse AS.

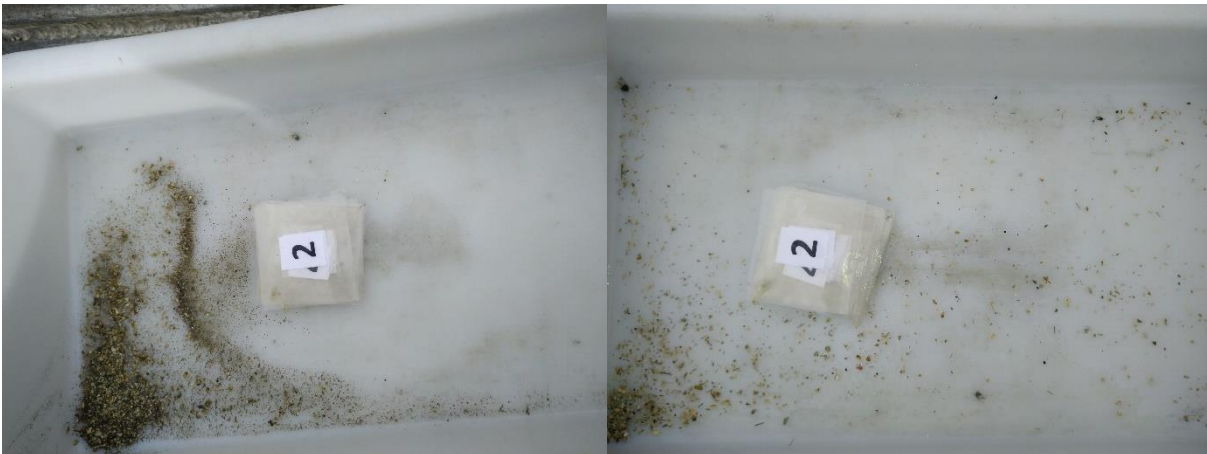
Figur 7: Bilder som viser sedimentet fra stasjon 2 før og etter siling. Sedimentet besto av sand og skjellsand på fjellbunn.
Foto: Aqua Kompetanse AS.

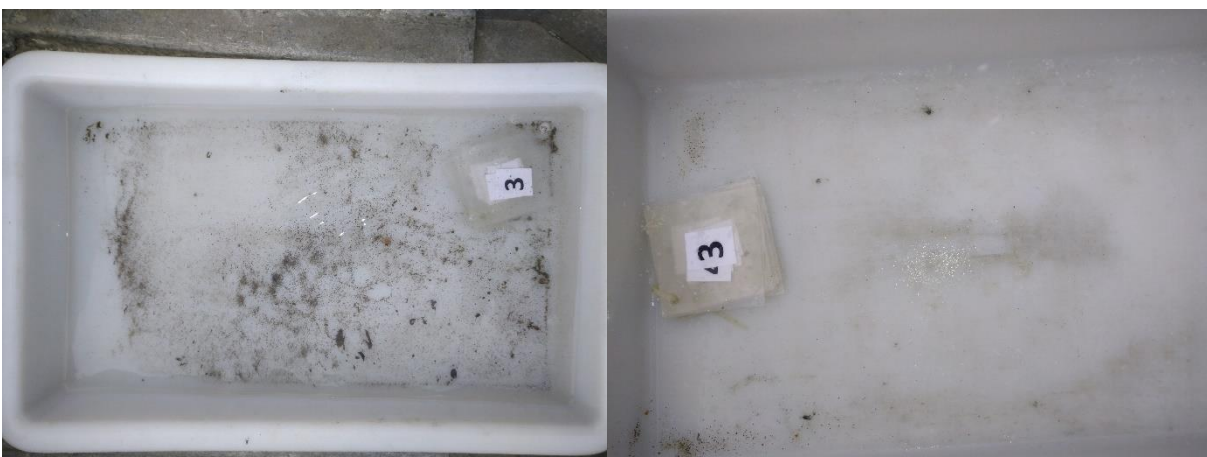
Figur 8: Bilder som viser sedimentet fra stasjon 3 før og etter siling. Sedimentet besto av sand på fjellbunn.
Foto: Aqua Kompetanse AS.

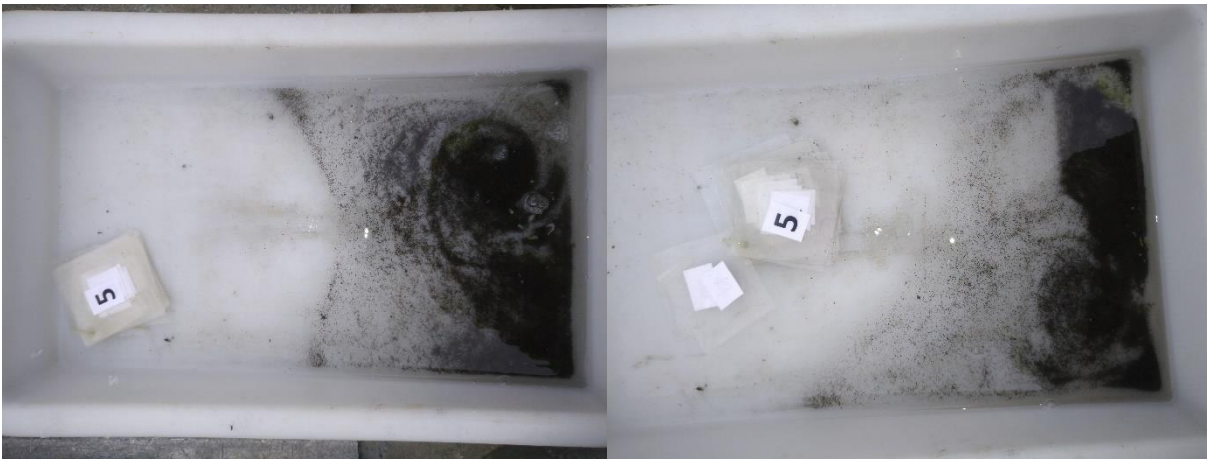
Figur 9: Bilder som viser sedimentet fra stasjon 5 før og etter siling. Sedimentet besto av silt på fjellbunn.
Foto: Aqua Kompetanse AS.

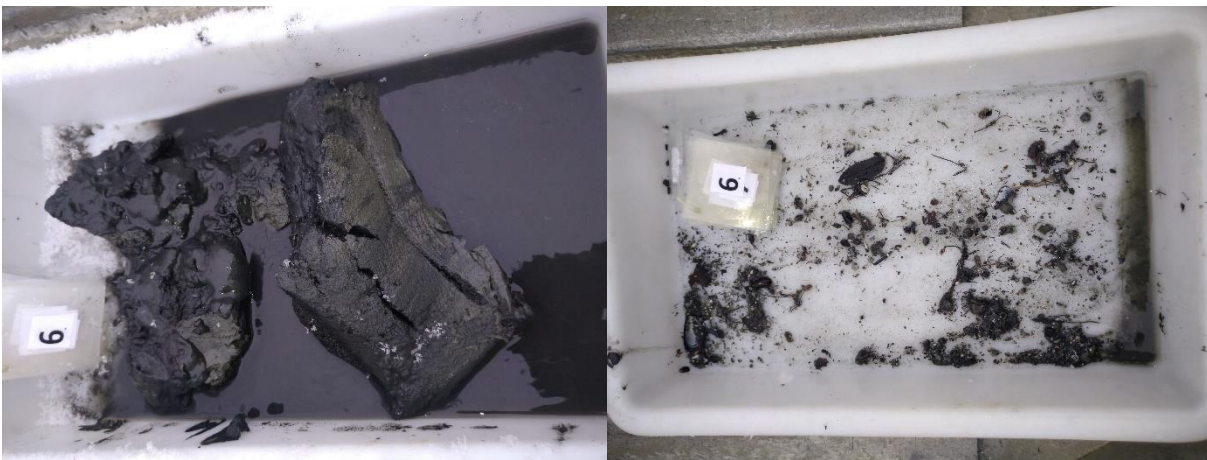
Grunnet mye hardbunn var det kun mulig å foreta elektrokjemiske målinger ved stasjon 6, der pH verdien var normal men Eh var negativ. Tilstanden på de elektrokjemiske målingene ble allikevel 1, med en indeksverdi på 0,40 poeng.

Konsistensen var fast i alle prøver og det ble ikke registrert hverken gassdannelse eller lukt; misfarge ble registrert i prøve 6. Grabbvolumet var < ¼ i alle prøver utenom prøve 6 der grabbvolumet var mellom ¼ – ¾. Tilstanden på de sensoriske registreringene ble 1, med en indeksverdi på 0,07 poeng.

Figur 10: Bilder som viser sedimentet fra stasjon 6 før og etter siling. Sedimentet besto av leire, silt og sand.
Foto: Aqua Kompetanse AS.

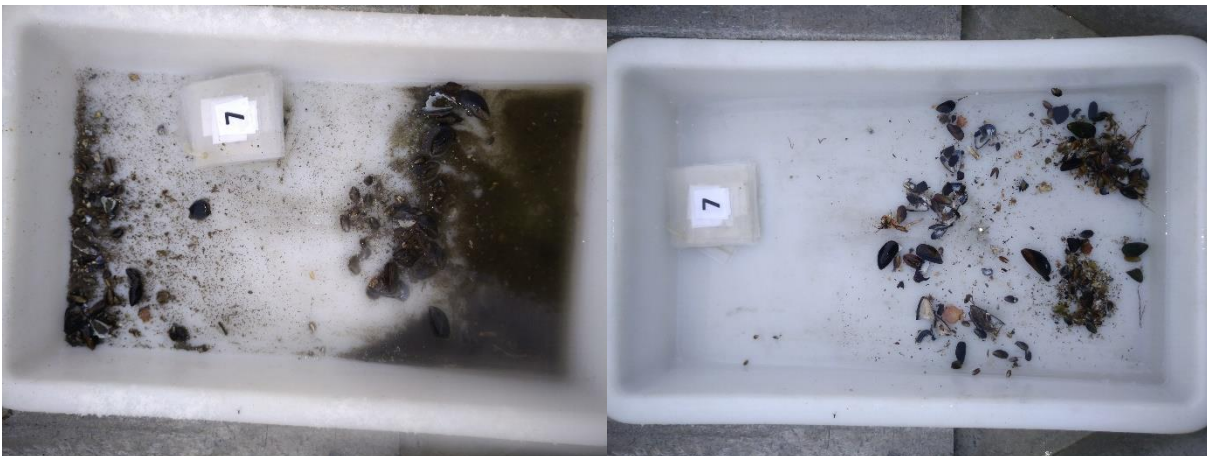
Figur 91: Bilder som viser sedimentet fra stasjon 7 før og etter siling. Sedimentet besto av sand og silt på fjellbunn. Foto:
Aqua Kompetanse AS.

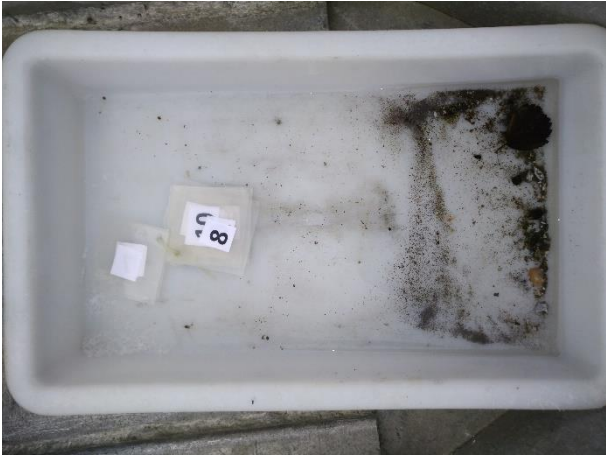
Figur 12: Bilder som viser sedimentet fra stasjon 8. Sedimentet besto av silt på fjellbunn. Foto: Aqua Kompetanse AS.

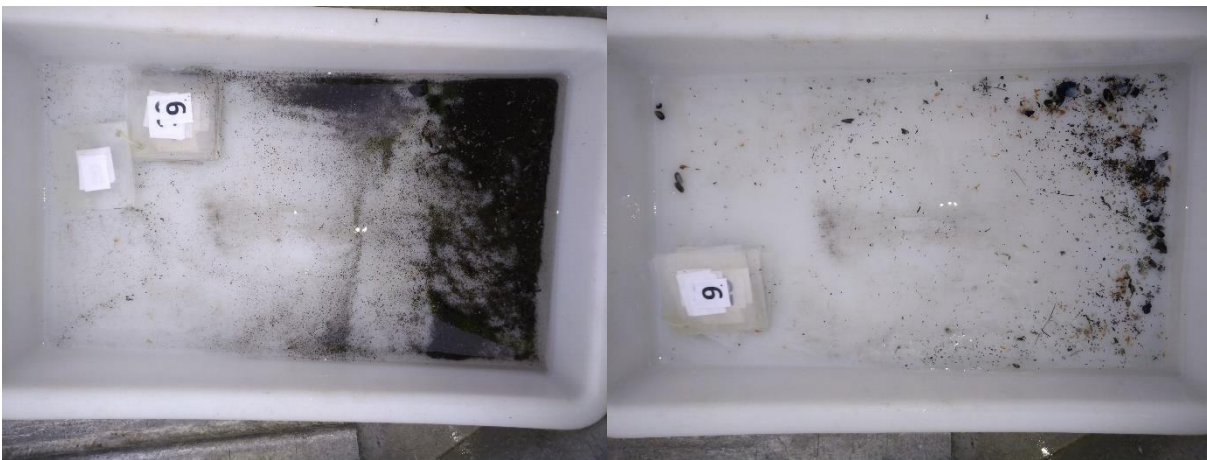
Figur 10: Bilder som viser sedimentet fra stasjon 9 før og etter siling. Sedimentet besto av silt på fjellbunn. Foto: Aqua Kompetanse AS.

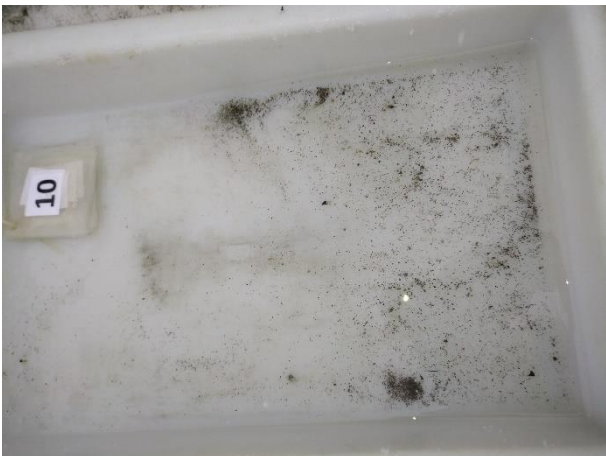
Figur 114: Bilde som viser sedimentet fra stasjon 10. Sedimentet besto av silt på fjellbunn. Foto: Aqua Kompetanse AS.
