# **B-undersøkelse for lokalitet ENDAL VEST (13241)**

**Lokalitetstilstand 1**

Rapport ID 13447

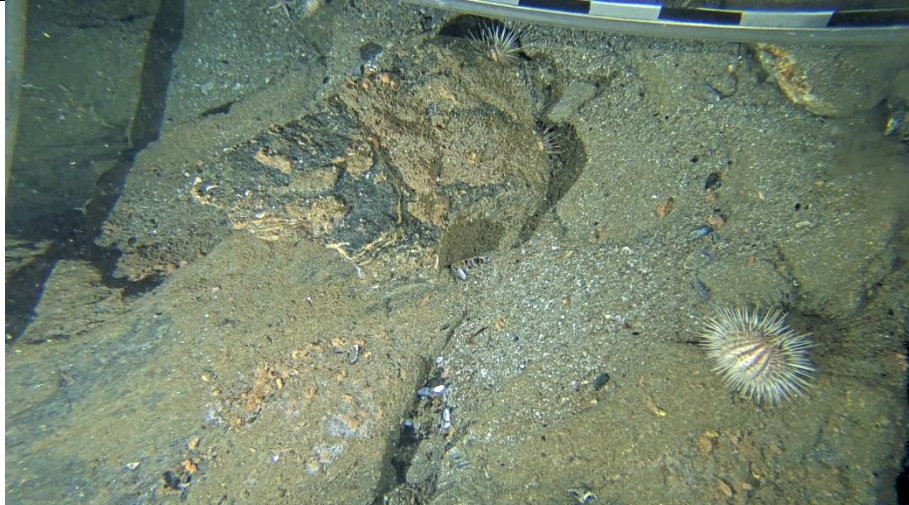
<p><b>END-1</b></p>

Prøvepunkt	Kommentar
1	Fjell og steinbunn med noe skjellsand. Fekalier og beggiatoa observert. Pigghuder observert.
2	Fjellbunn med mudderdekke. Mye fekalier og beggiatoa observert.
3	Fjellbunn med tynt lag skjellsand. Noe fekalier synlig. Sei observert.
4	Fjellbunn med mudderdekke. Stor forekomst av flerbørstemark observert.
5	Fjellbunn delvis dekket av tynt mudderdekke. Noe beggiatoa observert.
6	Fjellbunn delvis dekket av mudder. Stor forekomst av flerbørstemark observert.
7	Fjellbunn delvis dekket av mudder. Stor forekomst av flerbørstemark. Noe fekalier synlig.
8	Fjellbunn med tynt mudderdekke. Flerbørstemark og noe fekalier og beggiatoa observert.
9	Fjellbunn med mudderdekke. Stor forekomst av flerbørstemark observert.

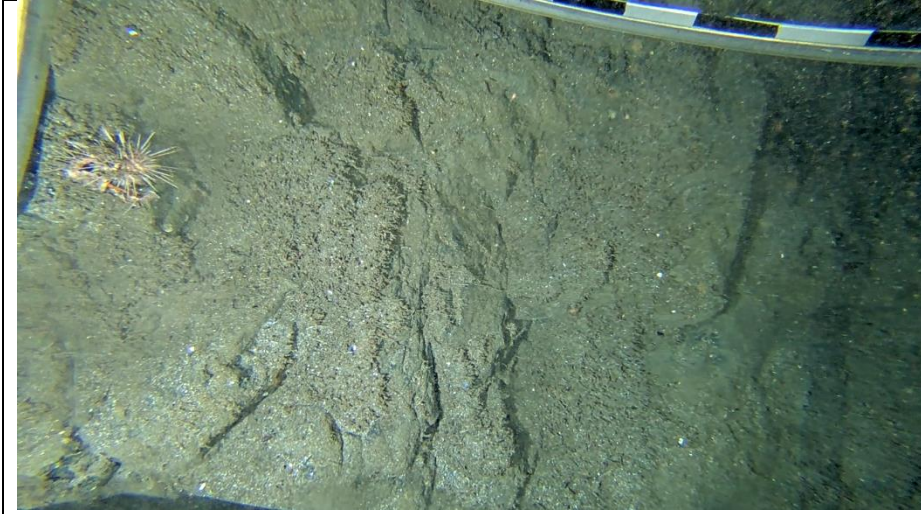
**END-10**

Prøvepunkt	Kommentar
10	Fjellbunn med tynt dekke av sand. Pigghuder observert.
