# **B-undersøkelse for lokalitet ALDALEN (12067)**

**Lokalitetstilstand 1**

Rapport ID 13701

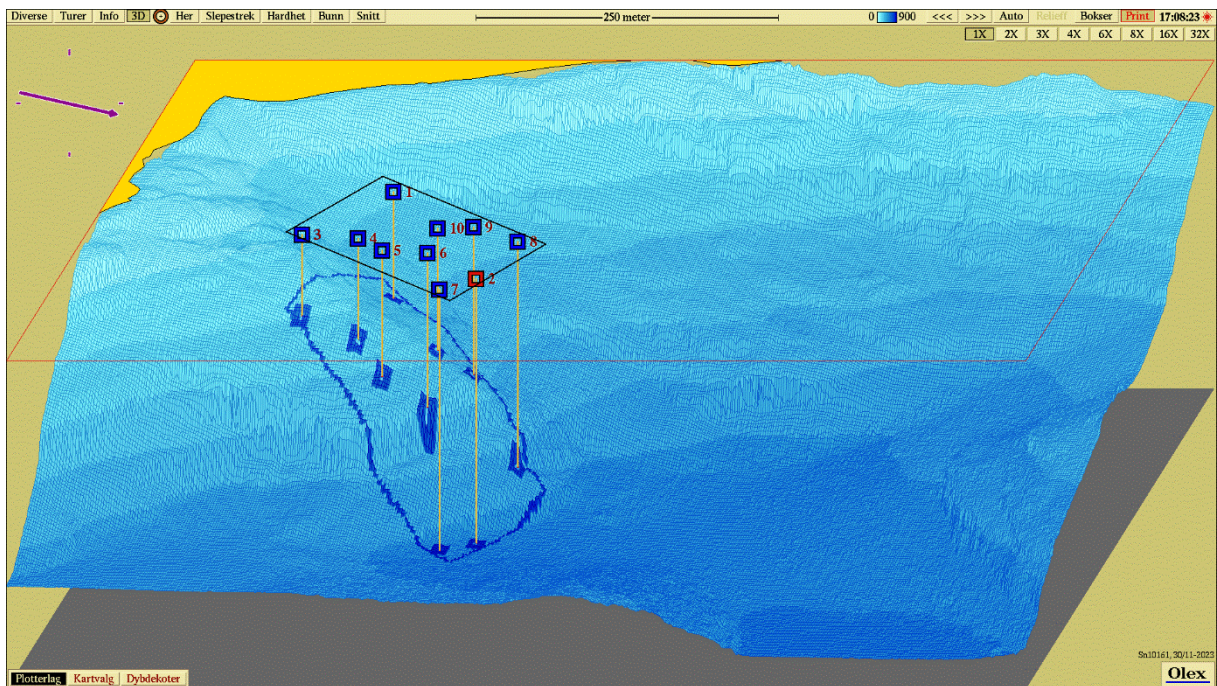
**Figur 3:** Tredimensjonalt isometrisk bunnkart med anleggsomriss og stasjoner. Stasjonene er markert med farge etter hva slags tilstand de har jamfør NS 9410:2016. Målestokk vises øverst i bildet. Kartdatum WGS84. Kilde: Olex.

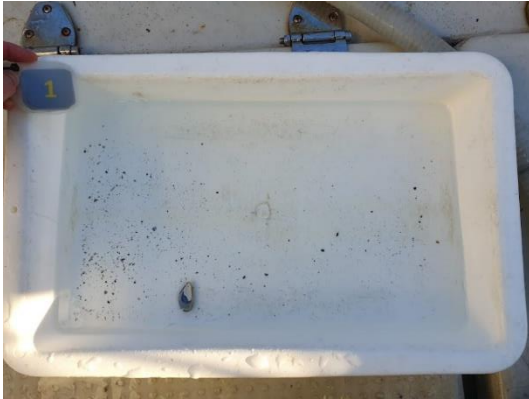
Prøvepunkt	Kommentar
1	ikke tilstrekkelig sediment til elektrokjemiske målinger.
2	Noe terrestrisk materiale i grabben.
3	ikke tilstrekkelig sediment til elektrokjemiske målinger.
4	Syovelbakterier (Beggiatoa sp.) på stein. ikke tilstrekkelig sediment til elektrokjemiske målinger.
5	ikke tilstrekkelig sediment til elektrokjemiske målinger.
6	ikke tilstrekkelig sediment til elektrokjemiske målinger.
7	ikke tilstrekkelig sediment til elektrokjemiske målinger.
8	ikke tilstrekkelig sediment til elektrokjemiske målinger.
9	ikke tilstrekkelig sediment til elektrokjemiske målinger.

**Figur 1:** Bilde som viser sedimentet fra stasjon 1. Det ble registrert fjellbunn på denne stasjonen. Foto: Aqua Kompetanse AS.

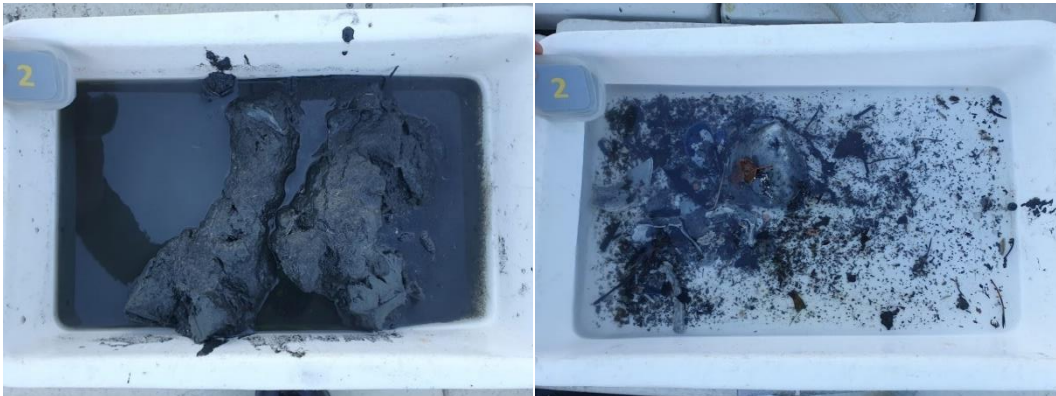
**Figur 2:** Bilder som viser sedimentet fra stasjon 2 før og etter siling. Sedimentet besto av silt. Foto: Aqua Kompetanse AS.

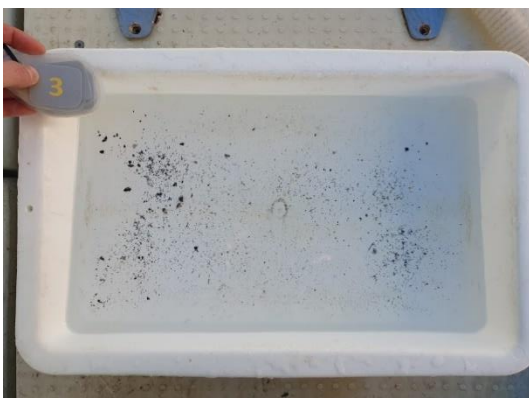
**Figur 3:** Bilde som viser sedimentet fra stasjon 3. Det ble registrert fjellbunn på denne stasjonen. Foto: Aqua Kompetanse AS.

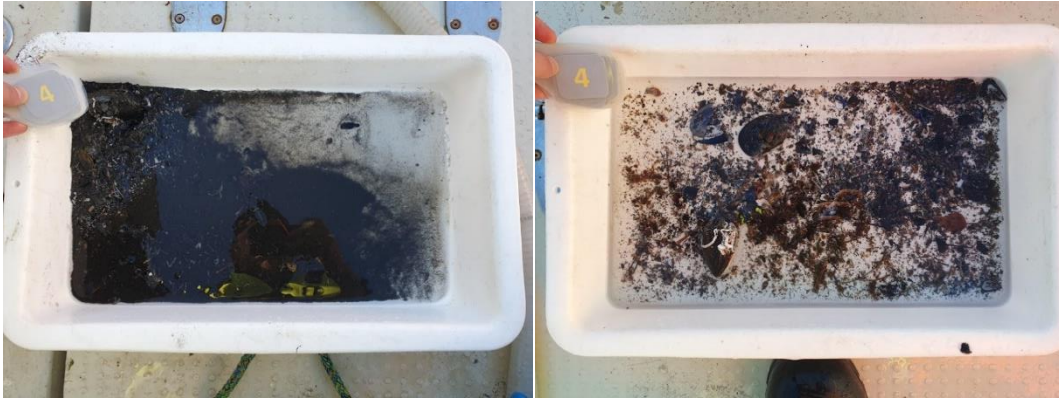
**Figur 4:** Bilder som viser sedimentet fra stasjon 4 før og etter siling. Sedimentet besto av sand på fjellbunn. Det ble registrert svovelbakterier (*Beggiatoa*. Sp) på stein og rester av fekalier i prøven. Foto: Aqua Kompetanse AS.

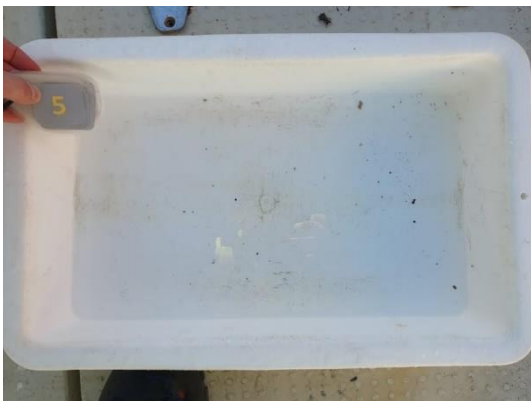
**Figur 5:** Bilde som viser sedimentet fra stasjon 5. Det ble registrert fjellbunn på denne stasjonen. Foto: Aqua Kompetanse AS.

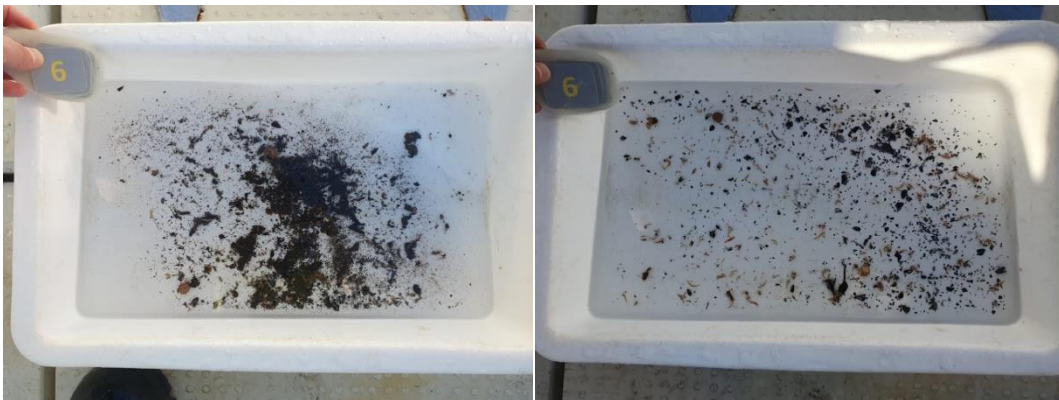
**Figur 6:** Bilder som viser sedimentet fra stasjon 6 før og etter siling. Sedimentet besto av sand på fjellbunn. Det ble registrert rester av fôr og fekalier ved stasjonen. Foto: Aqua Kompetanse AS.

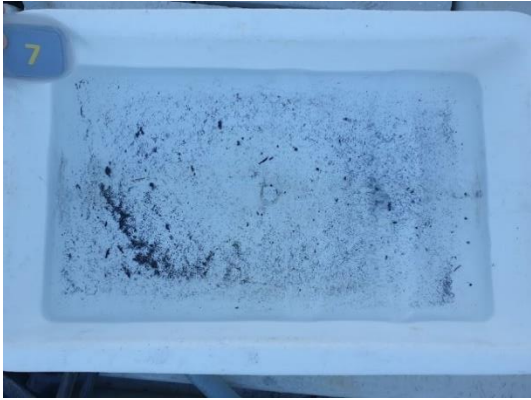
**Figur 7:** Bilde som viser sedimentet fra stasjon 7. Det ble registrert fjellbunn på denne stasjonen. Foto: Aqua Kompetanse AS.

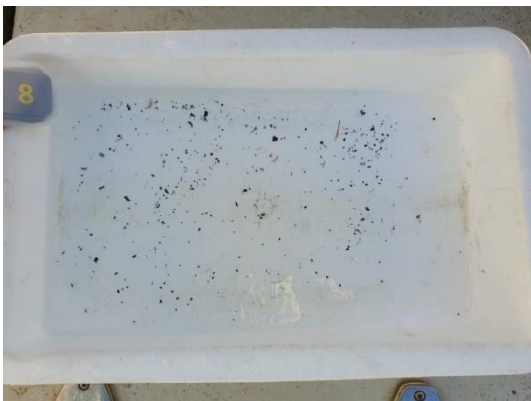
**Figur 8:** Bilde som viser sedimentet fra stasjon 8. Det ble registrert fjellbunn på denne stasjonen. Foto: Aqua Kompetanse AS.

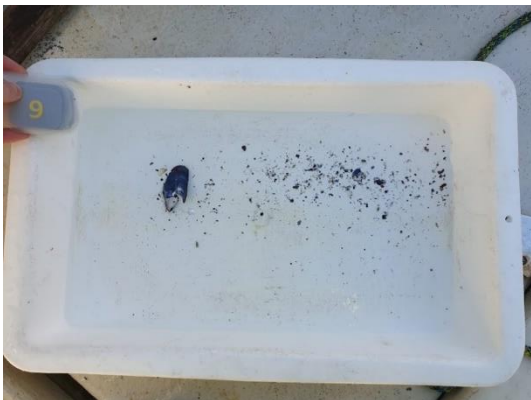
**Figur 9:** Bilde som viser sedimentet fra stasjon 9. Det ble registrert fjellbunn på denne stasjonen. Foto: Aqua Kompetanse AS.

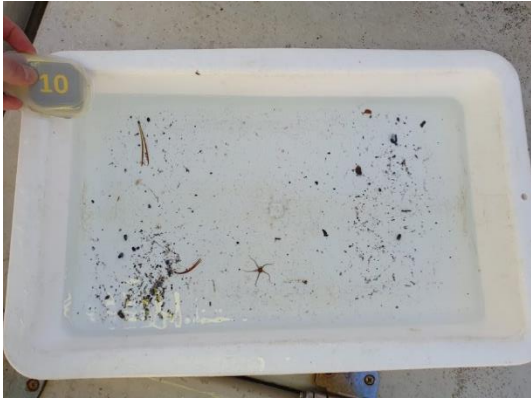
Prøvepunkt	Kommentar
10	ikke tilstrekkelig sediment til elektrokjemiske målinger.

**Figur 10:** Bilde som viser sedimentet fra stasjon 10. Det ble registrert fjellbunn på denne stasjonen. Foto: Aqua Kompetanse AS.
