# **B-undersøkelse for lokalitet OMMUNDSTEIGEN (12071)**

**Lokalitetstilstand 1**

Rapport ID 13797

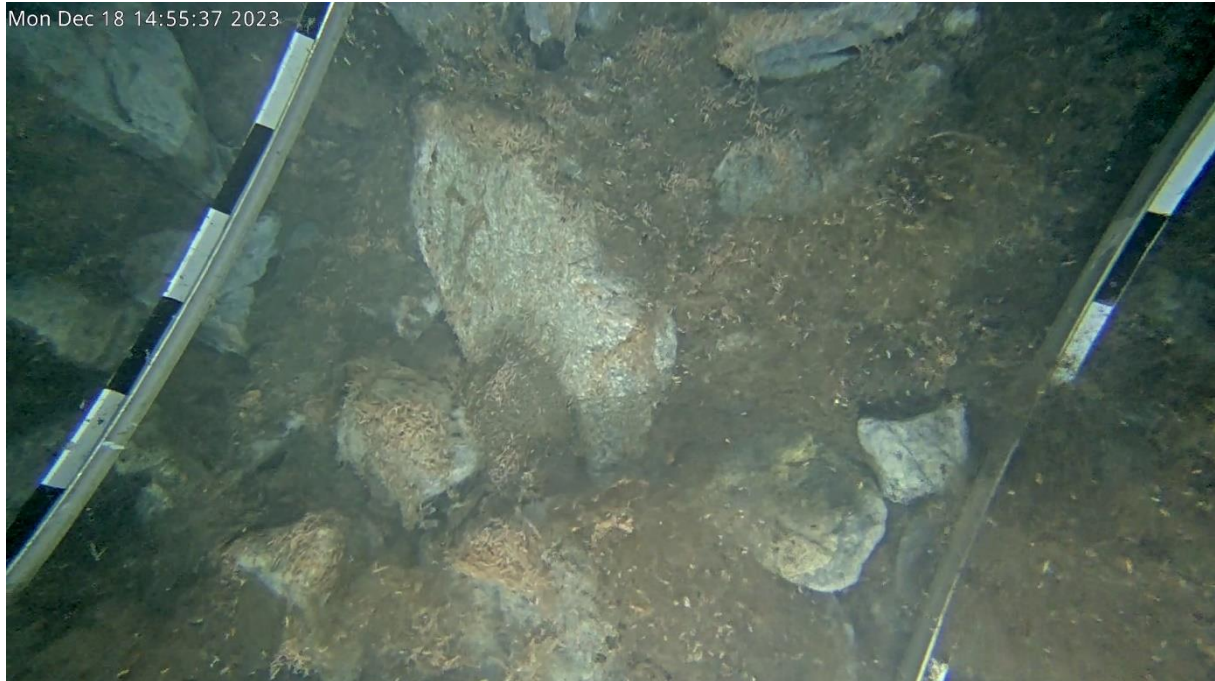
**Figur V2.1.** Prøvestasjon 1.

Prøvepunkt	Kommentar
1	Video; Bunn med steiner og noe brunt/sort sediment. Synlige børstemarkkomplekser.
2	Video; Bunn med stein/fjell. Mye partikler i vannet, trolig fôr og fekalier. Det lukter dårlig fra riggen når den kommer til overflata.
3	Video; Lander på sediment. Mye partikler i vannet, trolig fôr og fekalier.
4	Video; Lander på sediment med synlig fôr, fekalier, beggiatoa og børstemarkkomplekser. Når ramme lander i sedimentet er det også synlig bobling fra sedimentet.
5	Video; Riggen lander på skrånende bunn med store steiner, og velter. Mye partikler i vannet, trolig fôr og fekalier.
6	Video; Svært sediment, fôr og fekalier. Riggen ruller nedover skråning og lander. Bobling fra sediment etter at rammen har landa. Ramme lukter i overflata.
7	Video; Rigg lander på sediment. Mye partikler i vannet som trolig er fôr og fekalier. Bobler kommer opp fra sedimentet.
8	Video; Rigg lander på sediment. Mye partikler i vannet, trolig fôr og fekalier. Børstemarkkomplekser synlig.

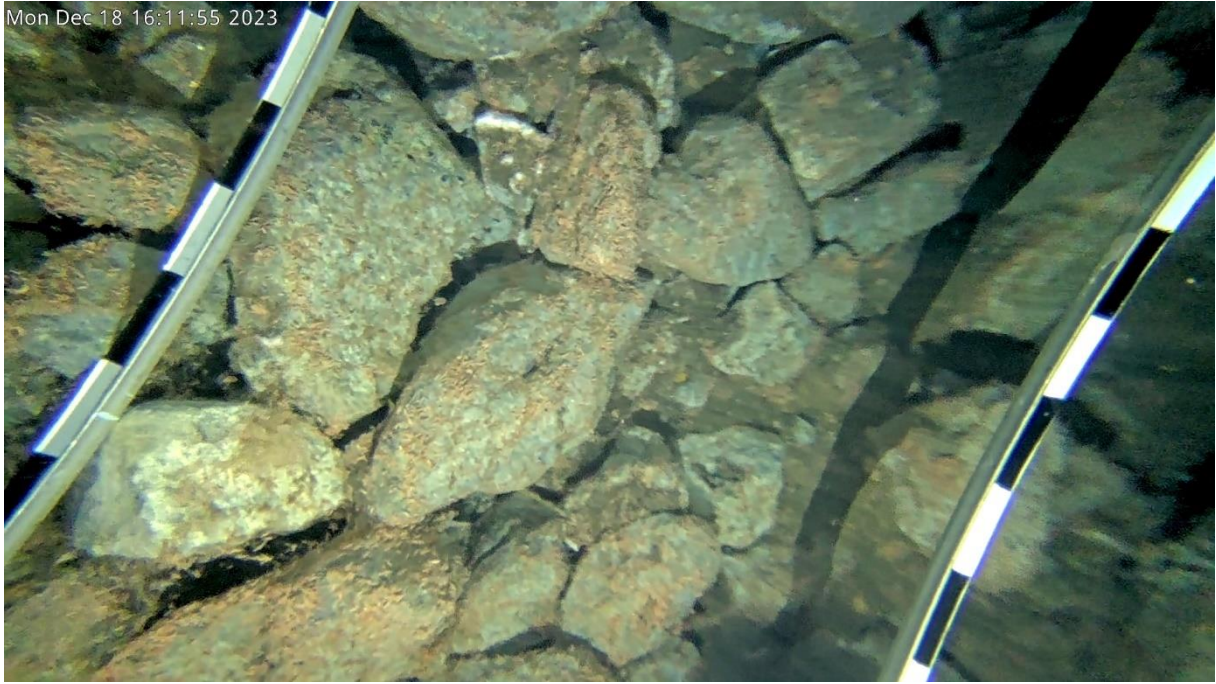
**Figur V2.9.** Prøvestasjon 9.

9	Video; Lander på skrånende steinbunn. På steinene observeres børstemark. Rigg velter over på siden.
