B-undersøkelse for lokalitet TENDALSVIK (21755)

Lokalitetstilstand 1

Rapport ID 14185

Sedimentbilder fra B-undersøkelsen ved Tendalsvik i april 2024

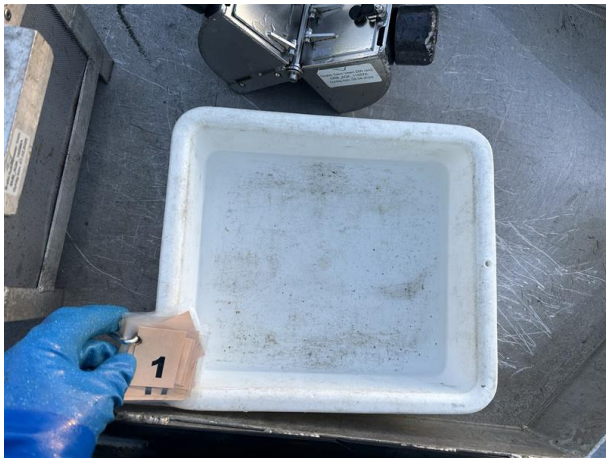
Figur 1: *Bilde som viser grabbinholdet fra stasjon 1. Det ble registrert fjellbunn ved stasjonen. Foto: Aqua Kompetanse AS.*

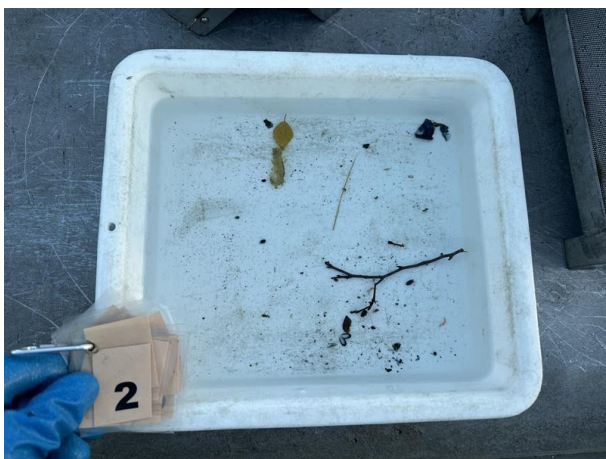
Figur 2: *Bilde som viser grabbinholdet fra stasjon 2. Det ble registrert fjellbunn ved stasjonen. Foto: Aqua Kompetanse AS.*

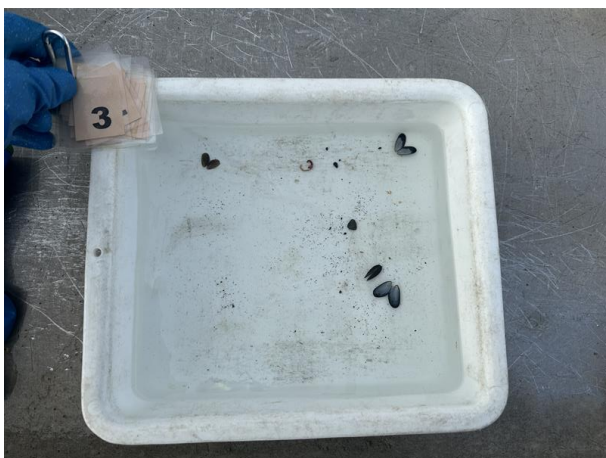
Figur 3: *Bilde som viser grabbinholdet fra stasjon 3. Det ble registrert fjellbunn ved stasjonen. Foto: Aqua Kompetanse AS.*

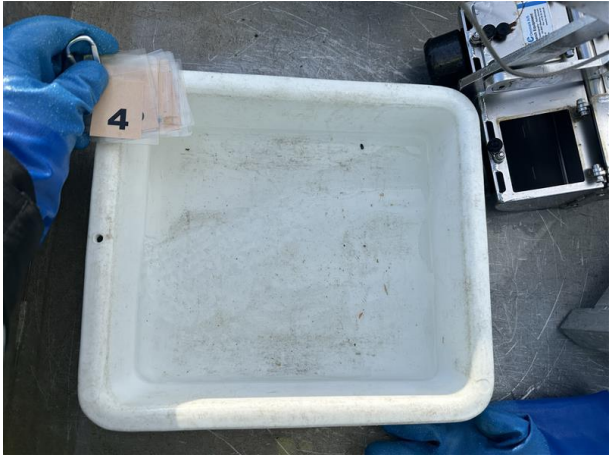
Figur 4: Bilde som viser grabbinholdet fra stasjon 4. Det ble registrert fjellbunn ved stasjonen. Foto: Aqua Kompetanse AS.

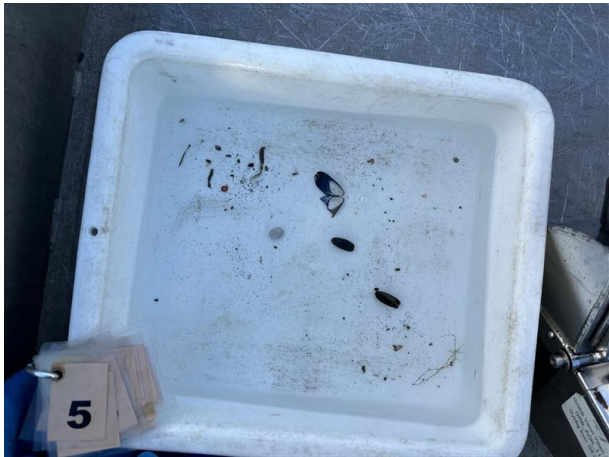
Figur 5: Bilde som viser grabbinholdet fra stasjon 5. Det ble registrert fjellbunn ved stasjonen. Foto: Aqua Kompetanse AS.

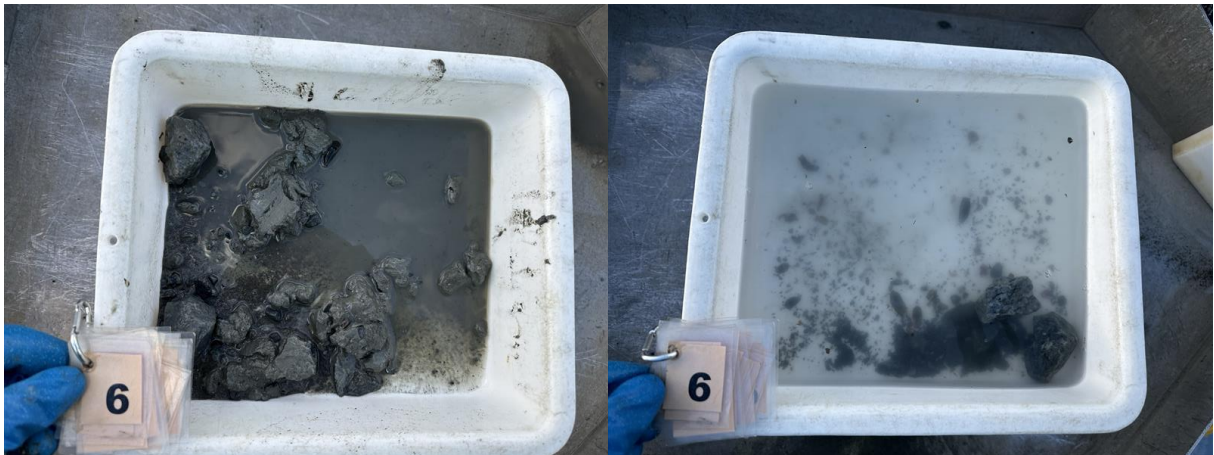
Figur 6: Bilder som viser sedimentet fra stasjon 6 før og etter siling. Sedimentet besto av leire, silt og grus. Foto: Aqua Kompetanse AS.

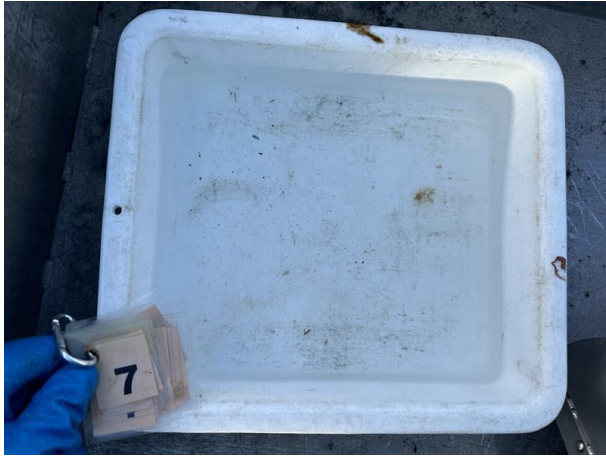
Figur 7: Bilde som viser grabbinholdet fra stasjon 7. Det ble registrert fjellbunn ved stasjonen. Foto: Aqua Kompetanse AS.

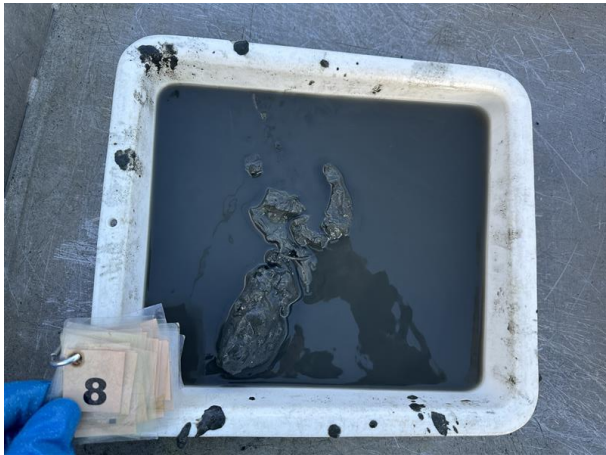
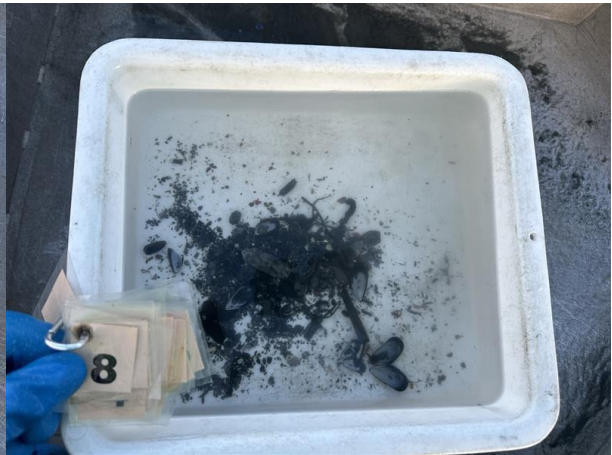
Figur 8: Bilder som viser sedimentet fra stasjon 8 før og etter siling. Sedimentet besto av leire og silt. Foto: Aqua Kompetanse AS.

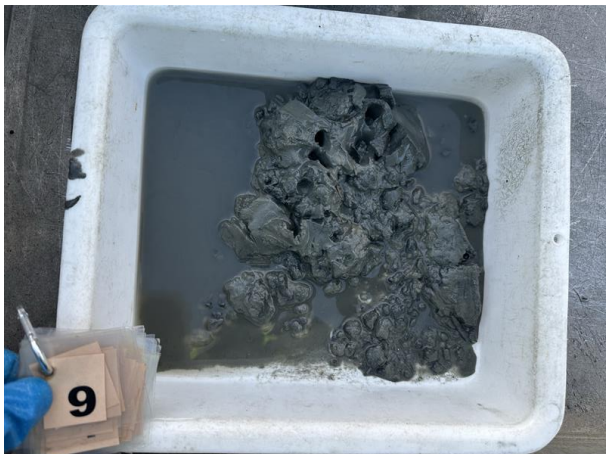
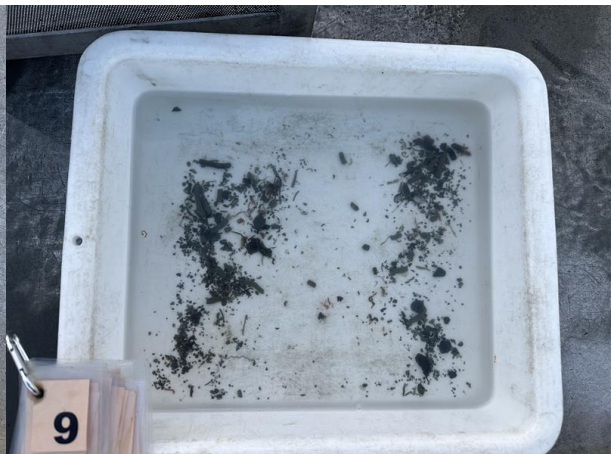
Figur 9: Bilder som viser sedimentet fra stasjon 9 før og etter siling. Sedimentet besto av leire, grus og silt. Foto: Aqua Kompetanse AS.

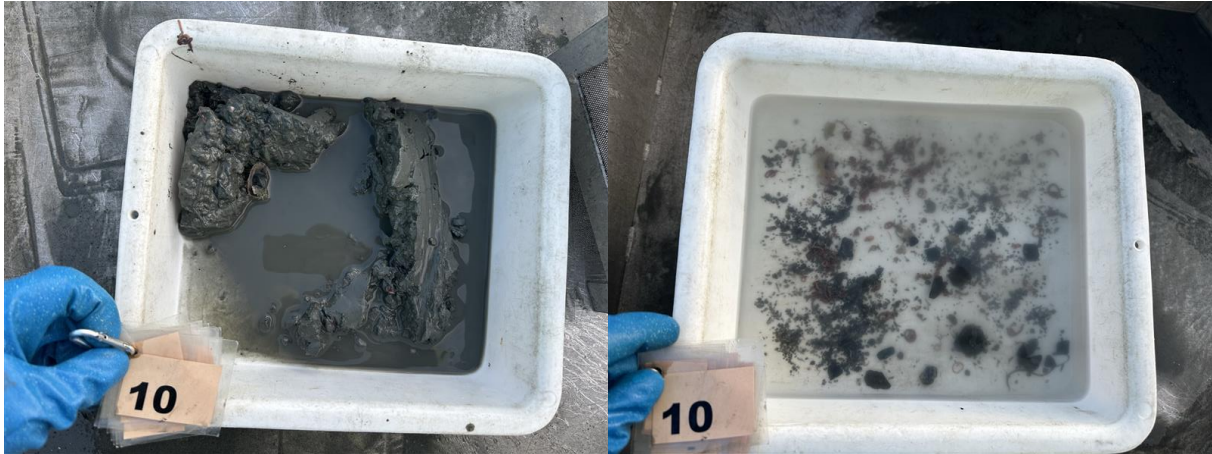
Figur 10: Bilder som viser sedimentet fra stasjon 10 før og etter siling. Sedimentet besto av leire og silt. Foto: Aqua Kompetanse AS.

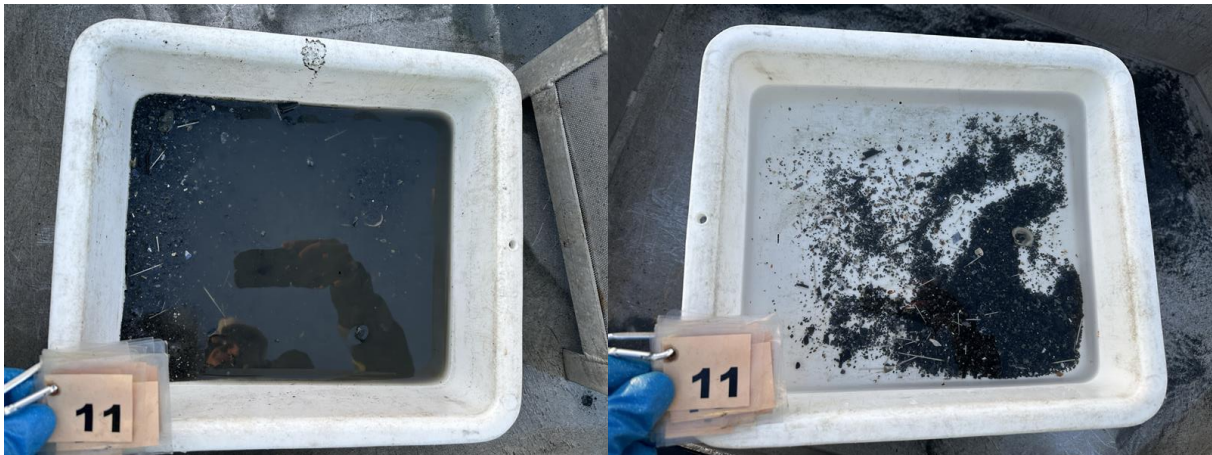
Figur 11: Bilder som viser sedimentet fra stasjon 11 før og etter siling. Sedimentet besto av silt og grus. Foto: Aqua Kompetanse AS.

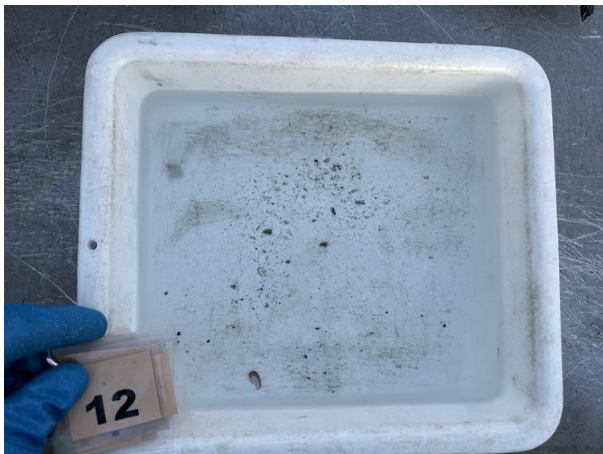
Figur 12: Bilde som viser grabbinholdet fra stasjon 12. Det ble registrert fjellbunn ved stasjonen. Foto: Aqua Kompetanse AS.

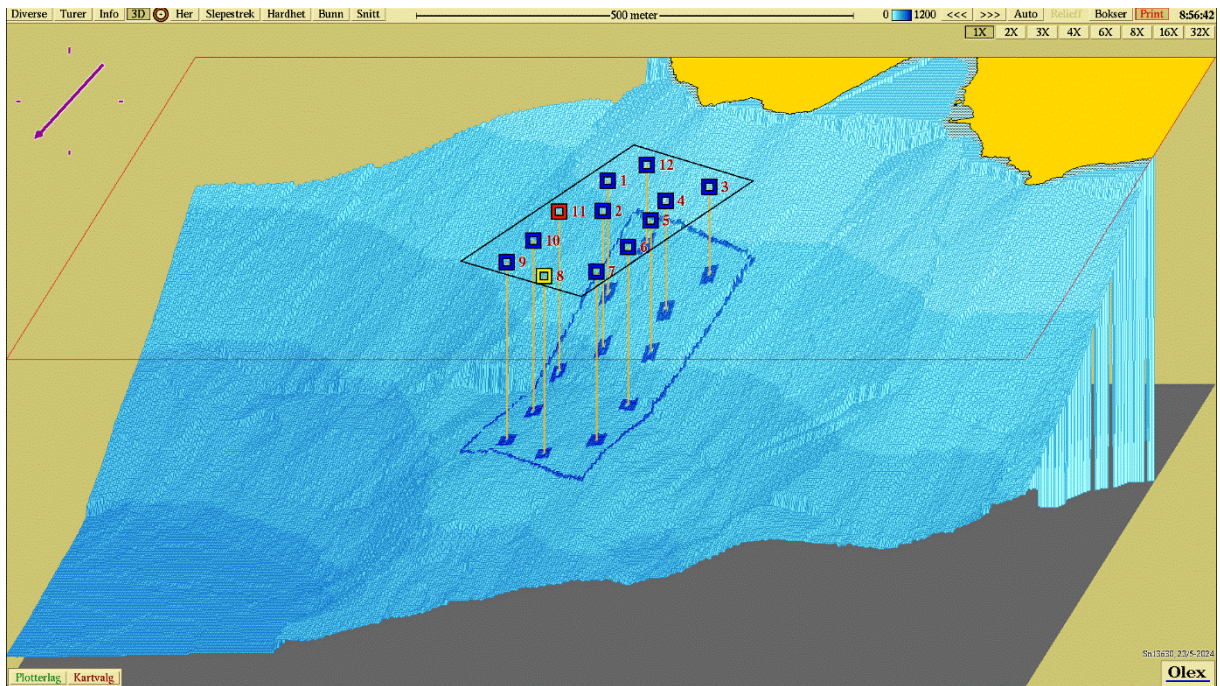
Figur 3: Tredimensjonalt isometrisk bunnkart med anleggsomriss og stasjoner. Stasjonene er markert med farge etter hva slags tilstand de har jamfør NS 9410:2016. Målestokk vises øverst i bildet. Kartdatum WGS84. Kilde: Olex.
