# **B-undersøkelse for lokalitet Ringja (11964)**

## **Lokalitetstilstand 1**

Rapport ID 14220

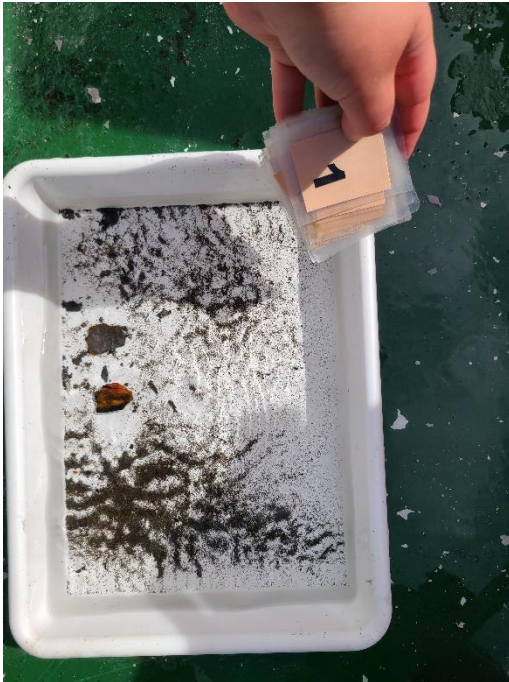
**Figur 1:** Bilde som viser sedimentet fra stasjon 1. Sedimentet besto av strø av silt på stein- og fjellbunn. Foto: Aqua Kompetanse AS.

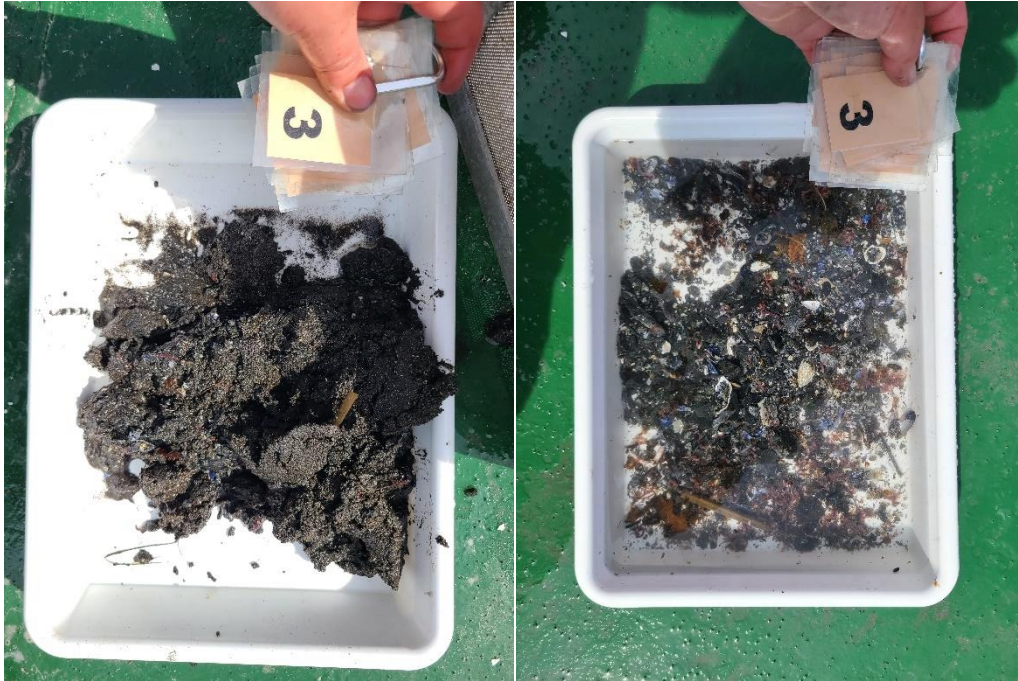
**Figur 3:** Bilder som viser sedimentet fra stasjon 3 før og etter siling. Sedimentet besto av grus og noe silt og sand.  
Foto: Aqua Kompetanse AS.

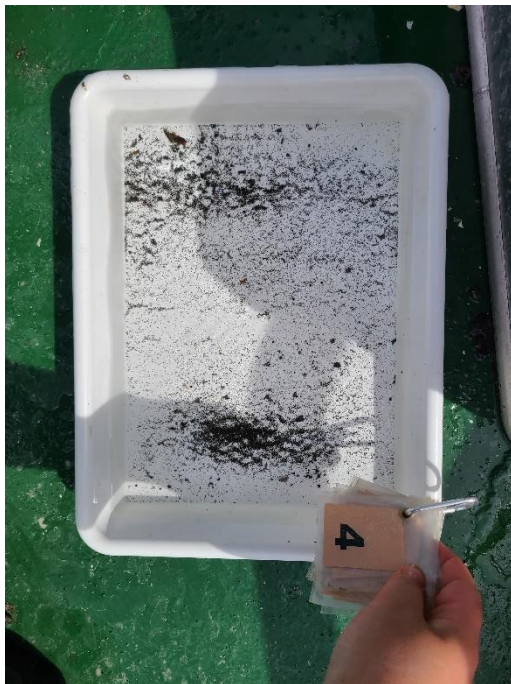
**Figur 4:** Bilde som viser sedimentet fra stasjon. Sedimentet besto av strø av silt på fjellbunn. Det ble også registrert steinbunn ved lokaliteten. Foto: Aqua Kompetanse AS.

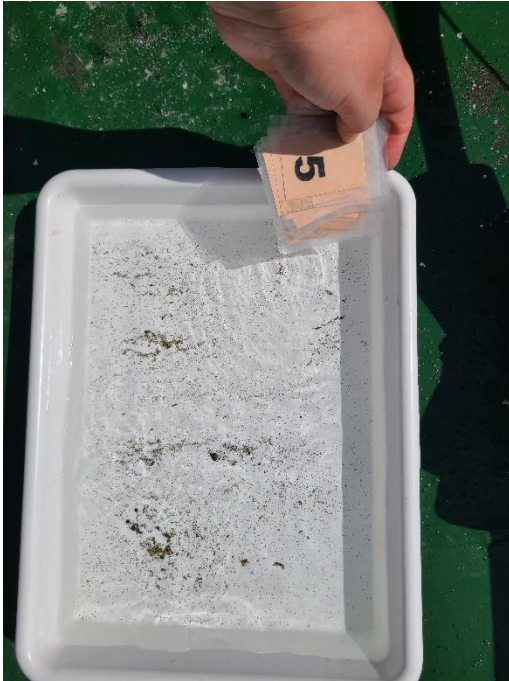
**Figur 5:** *Bilde som viser sedimentet fra stasjon 5. Sedimentet besto av strø av silt på fjellbunn. Foto: Aqua Kompetanse AS.*

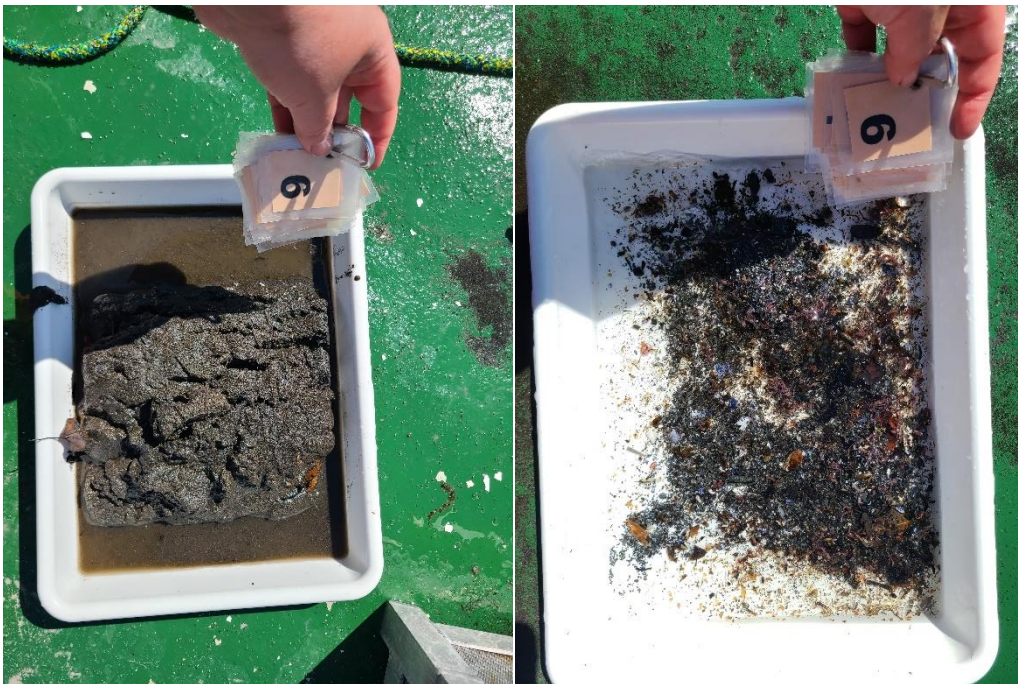
**Figur 6:** *Bilder som viser sedimentet fra stasjon 6. Sedimentet besto av silt og sand, og noe skjellsand. Foto: Aqua Kompetanse AS.*

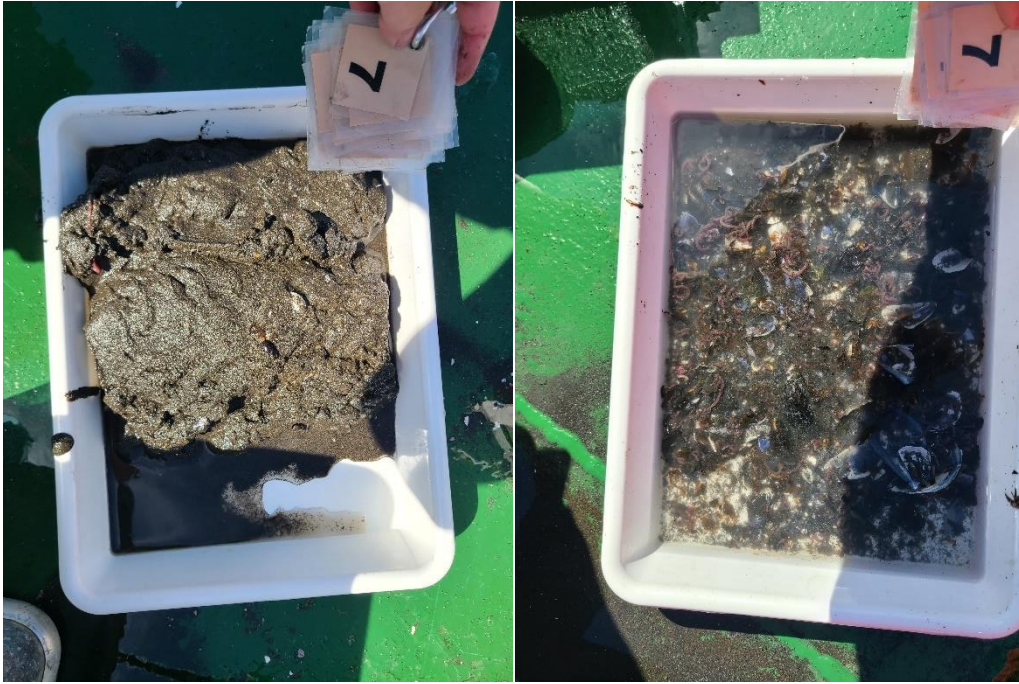
**Figur 7:** Bilder som viser sedimentet fra stasjon 7 før og etter siling. Sedimentet besto av sand og skjellsand. Foto: Aqua Kompetanse AS.

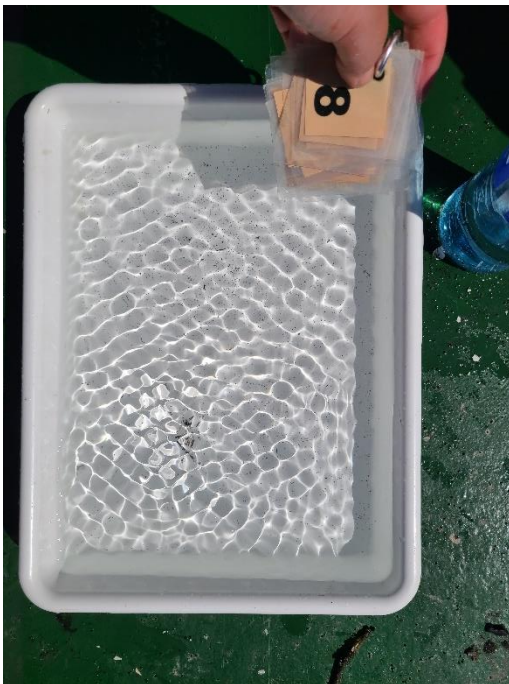
**Figur 8:** Bilde som viser sedimentet fra stasjon 8. Sedimentet besto av strø av silt på fjellbunn. Foto: Aqua Kompetanse AS.

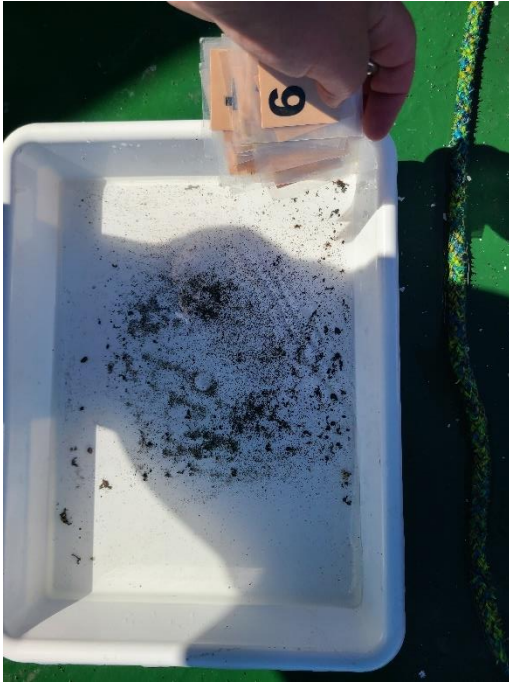
**Figur 9:** Bilde som viser sedimentet fra stasjon 9. Sedimentet besto av strø av silt på fjellbunn. Foto: Aqua Kompetanse AS.

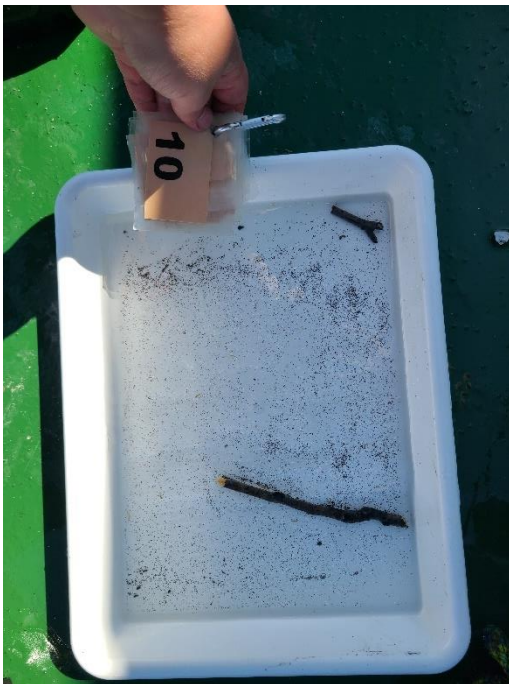
**Figur 10:** Bilde som viser sedimentet fra stasjon 10. Sedimentet besto av strø av silt på fjellbunn. Foto: Aqua Kompetanse AS.

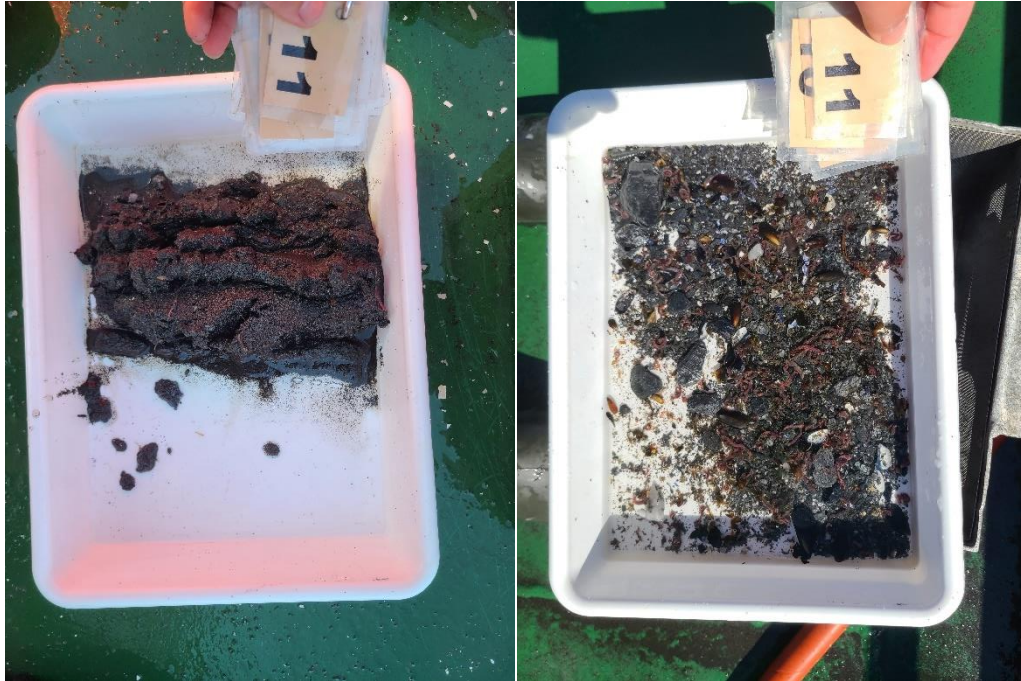
**Figur 11:** Bilder som viser sedimentet fra stasjon 11 før og etter siling. Sedimentet besto av sand og grus, og noe silt. Foto: Aqua Kompetanse AS.

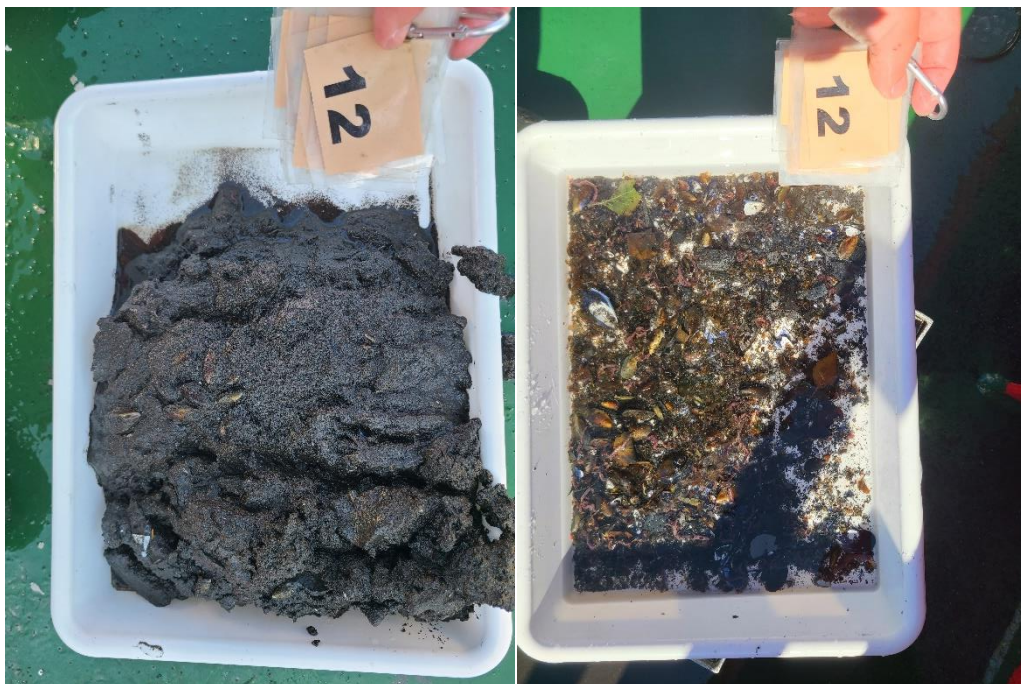
**Figur 12:** Bilder som viser sedimentet fra stasjon 12 før og etter siling. Sedimentet besto av sand og grus, og noe silt. Foto: Aqua Kompetanse AS.

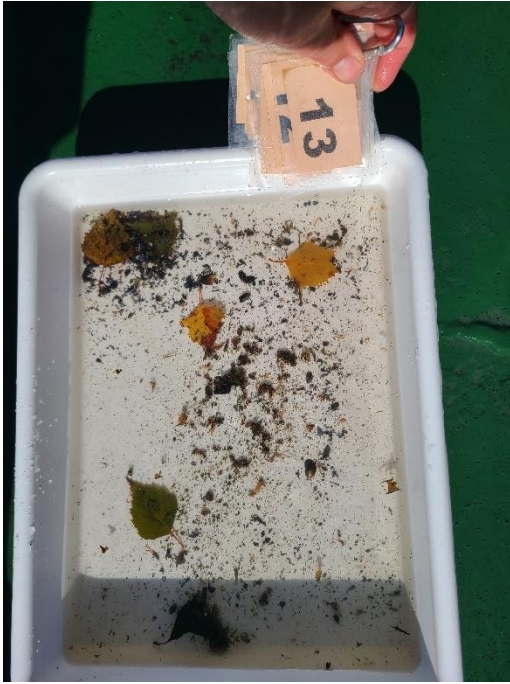
**Figur 13:** Bilde som viser sedimentet fra stasjon 13. Sedimentet besto av strø av silt på fjellbunn. Foto: Aqua Kompetanse AS.

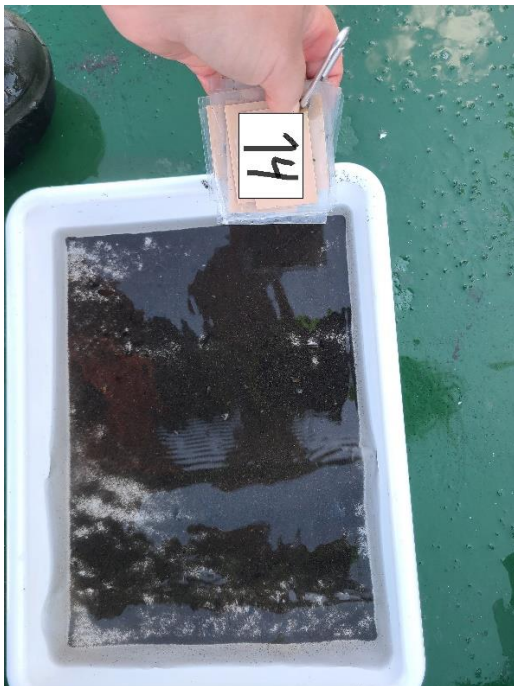
Prøvepunkt	Kommentar
11	
12	
13	Flyttet på grunn av dårlig rabbing. Fjellbunn: 80% Silt: 20%
14	Bilde som sier st 13 er 14. Glemte bilde etter skylling. Fjellbunn: 80% Silt: 20%
15	Fjellbunn: 80% Steinbunn: 20%
16	Fjellbunn: 80% Steinbunn: 20%

**Figur 14:** Bilde som viser sedimentet fra stasjon 14 før siling. Bilde etter siling ble glemt i felt. Sedimentet besto av noe silt på fjellbunn. Foto: Aqua Kompetanse AS.

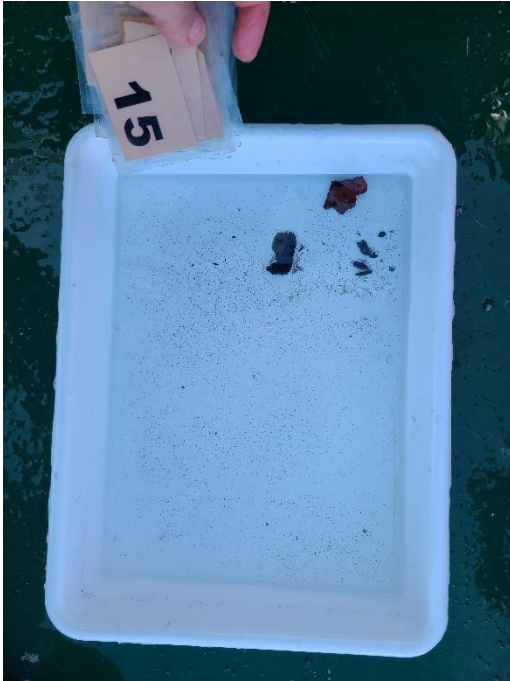
**Figur 15:** Bilde som viser sedimentet fra stasjon 15.. Sedimentet besto av strø av silt på fjellbunn. Det ble også registrert steinbunn ved stasjonen. Foto: Aqua Kompetanse AS.

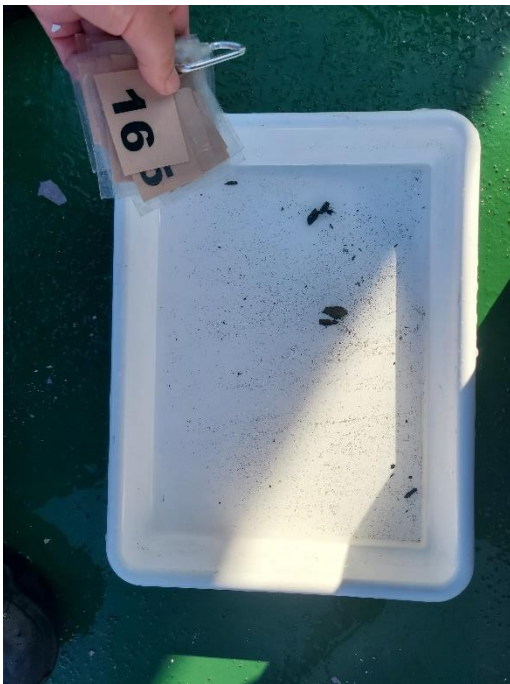
**Figur 16:** Bilde som viser sedimentet fra stasjon 16. Sedimentet besto av strø av silt på fjellbunn. Det ble også registrert steinbunn ved stasjonen.. Foto: Aqua Kompetanse AS.

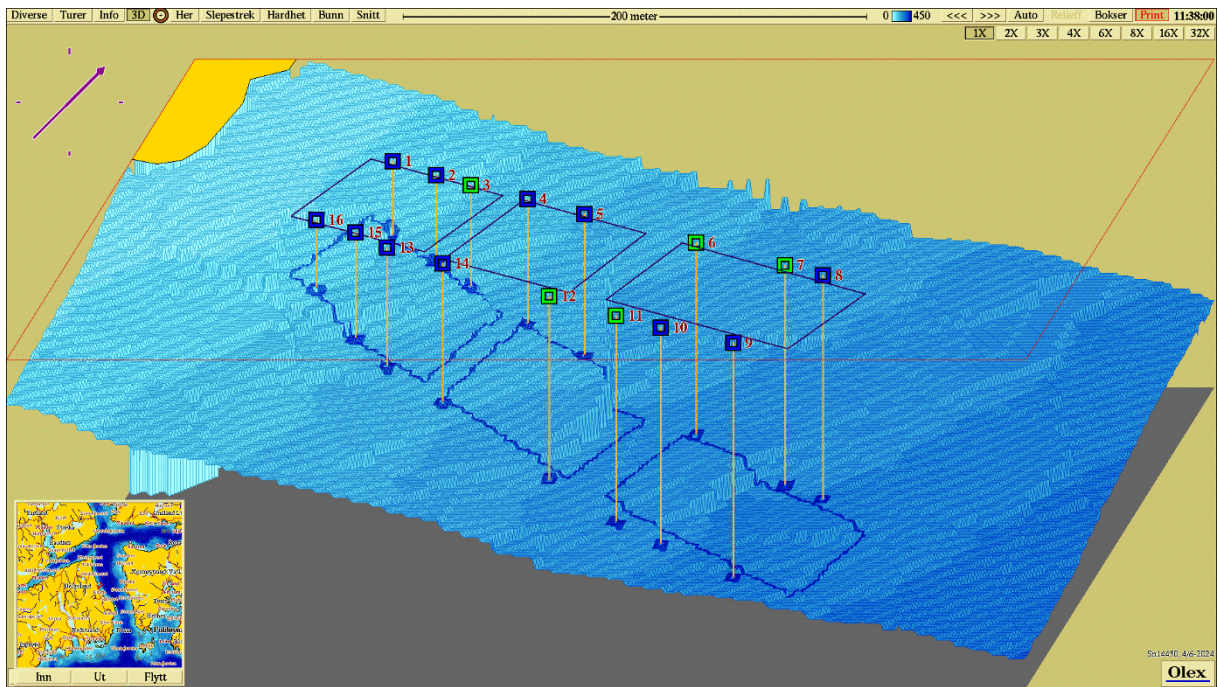
**Figur 3:** Tredimensjonalt isometrisk bunnkart med anleggsomriss og stasjoner. Stasjonene er markert med farge etter hva slags tilstand de har jamfør NS 9410:2016. Målestokk vises øverst i bildet. Kartdatum WGS84. Kilde: Olex.
