B-undersøkelse for lokalitet ELDVIKTAREN (29537)

Lokalitetstilstand 1

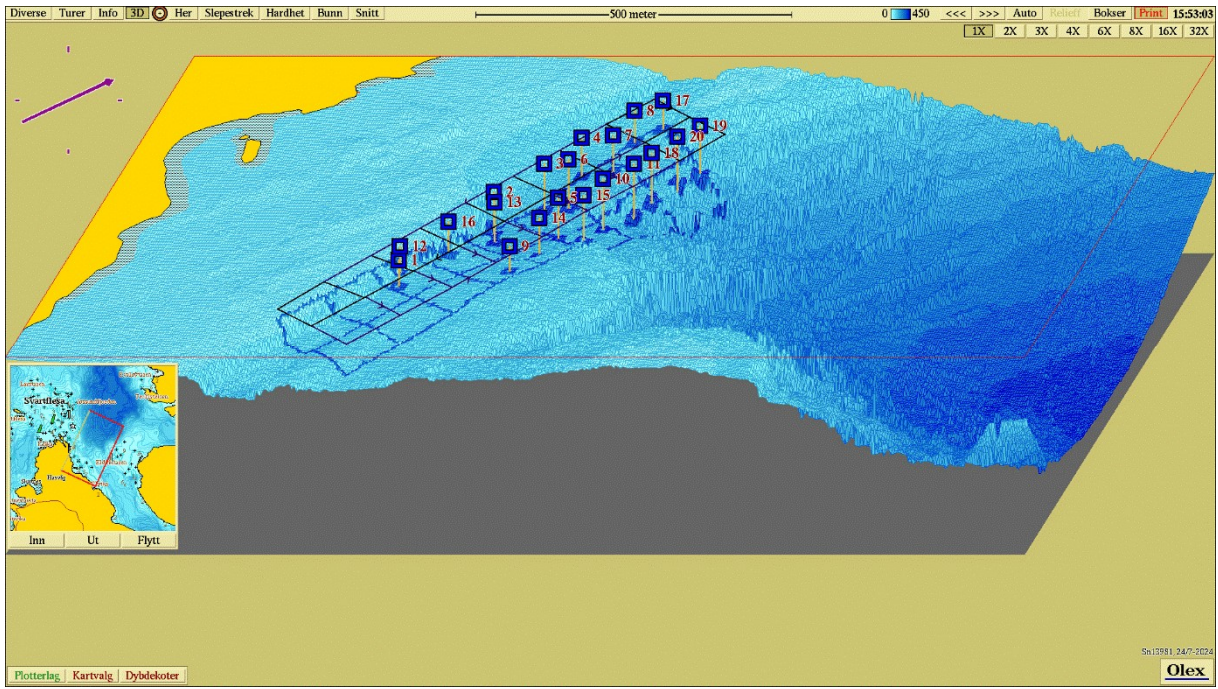
Figur 3: Tredimensjonalt isometrisk bunnkart med anleggsomriss og stasjoner. Stasjonene er markert med farge etter hva slags tilstand de har jamfør NS 9410:2016. Målestokk vises øverst i bildet. Kartdatum WGS84. Kilde: Olex.

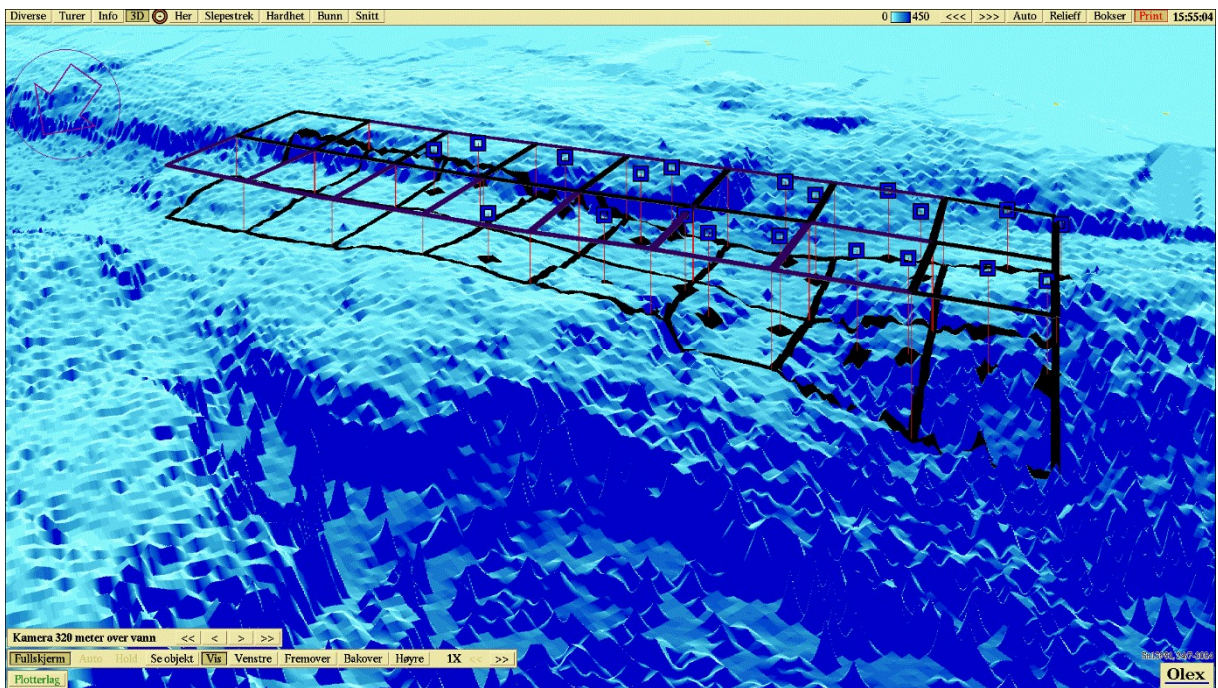
Figur 4: Tredimensjonalt perspektivisk bunnkart med anleggsomriss og stasjoner. Kartdatum WGS84. Kilde: Olex.
