B-undersøkelse for lokalitet DREVFLESA (36917)

Lokalitetstilstand 1

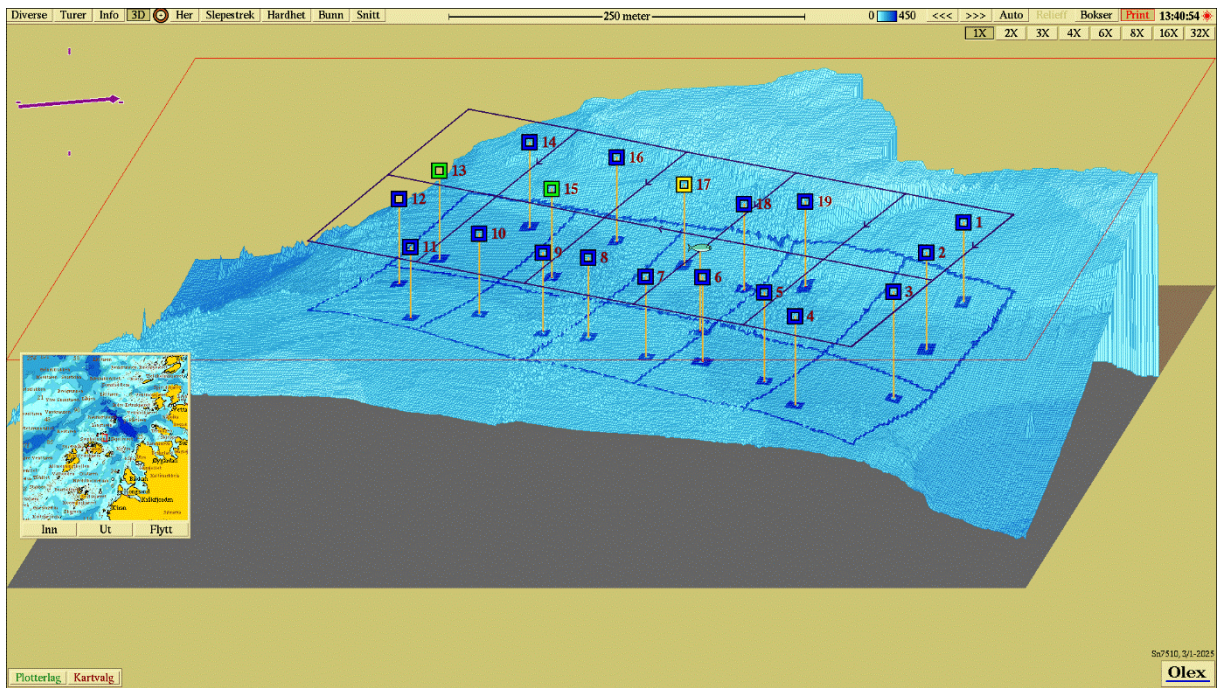
Figur 3: Tredimensjonalt isometrisk bunnkart med anleggsomriss og stasjoner. Stasjonene er markert med farge etter hva slags tilstand de har jamført NS 9410:2016. Målestokk vises øverst i bildet. Kartdatum WGS84. Kilde: Olex.

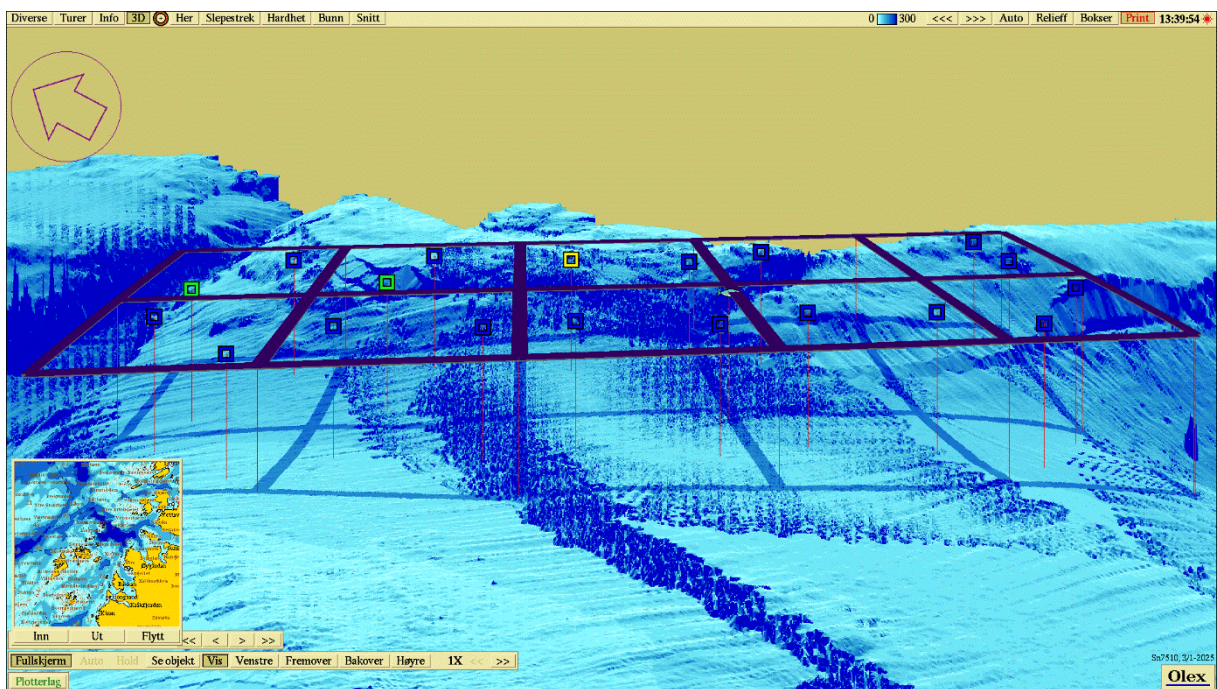
Figur 4: Tredimensjonalt perspektivisk bunnkart med anleggsomriss og stasjoner. Kartdatum WGS84. Kilde: Olex.
