B-undersøkelse for lokalitet HELLERFLESA (45127)

Lokalitetstilstand 1

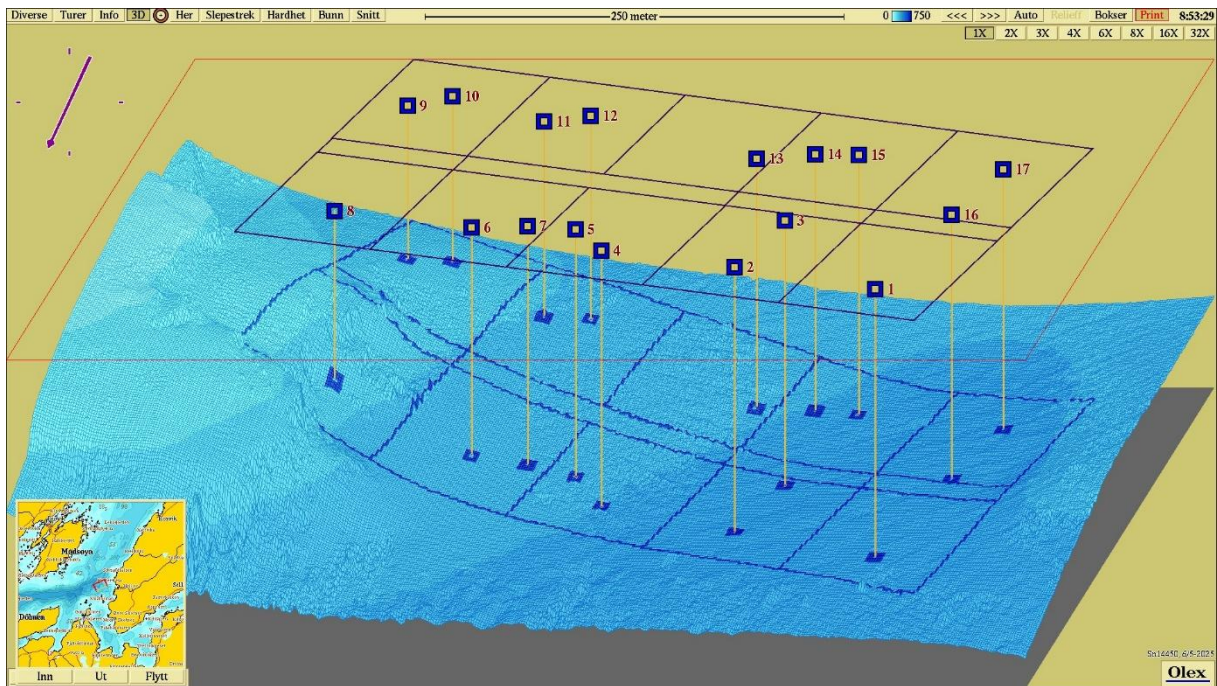
Figur 3: Tredimensjonalt isometrisk bunnkart med anleggsomriss og stasjoner. Stasjonene er markert med farge etter hva slags tilstand de har jamfør NS 9410:2016. Målestokk vises øverst i bildet. Kartdatum WGS84. Kilde: Olex.

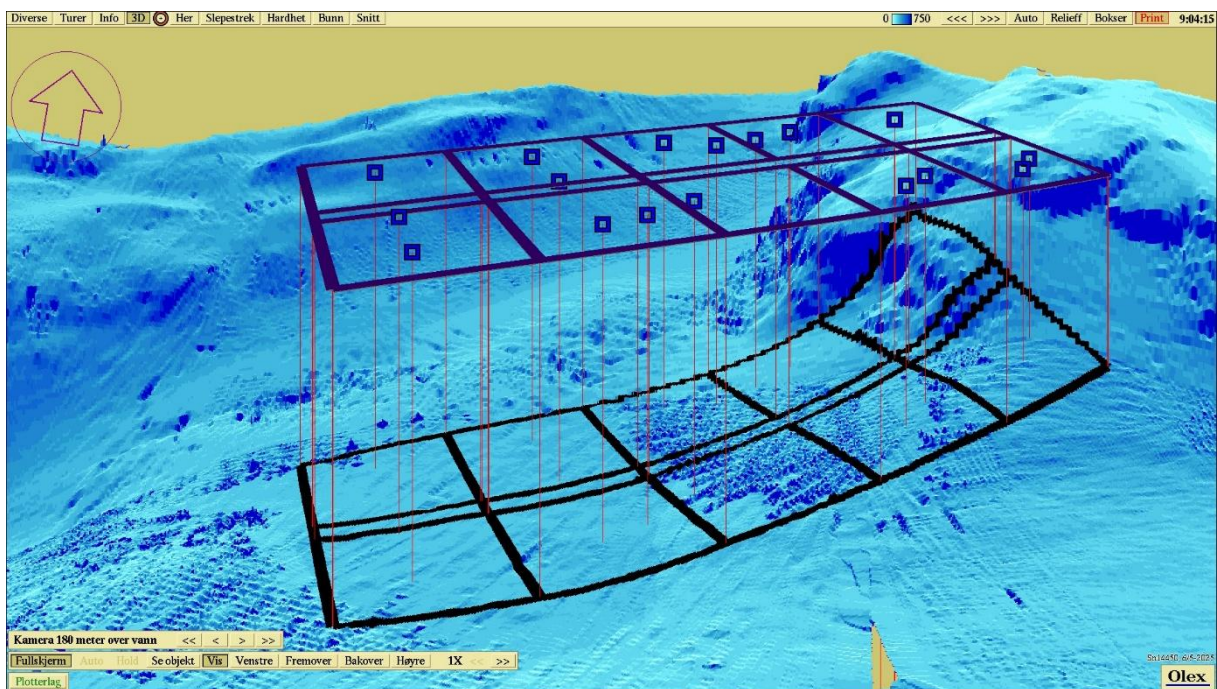
Figur 4: Tredimensjonalt perspektivisk bunnkart med anleggsomriss og stasjoner. Kartdatum WGS84. Kilde: Olex.
