B-undersøkelse for lokalitet KJEAHOLA (11913)

Lokalitetstilstand 1

Rapport ID 15501

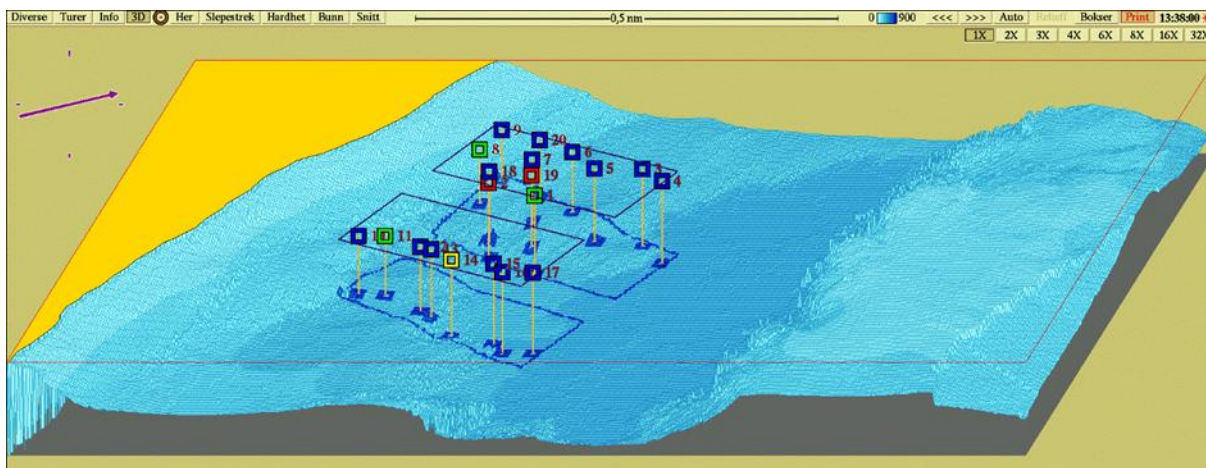
Figur 3: Tredimensjonalt isometrisk bunnkart med anleggsomriss og stasjoner. Stasjonene er markert med farge etter hva slags tilstand de har jamfør NS 9410:2016. Målestokk vises øverst i bildet. Kartdatum WGS84. Kilde: Olex.

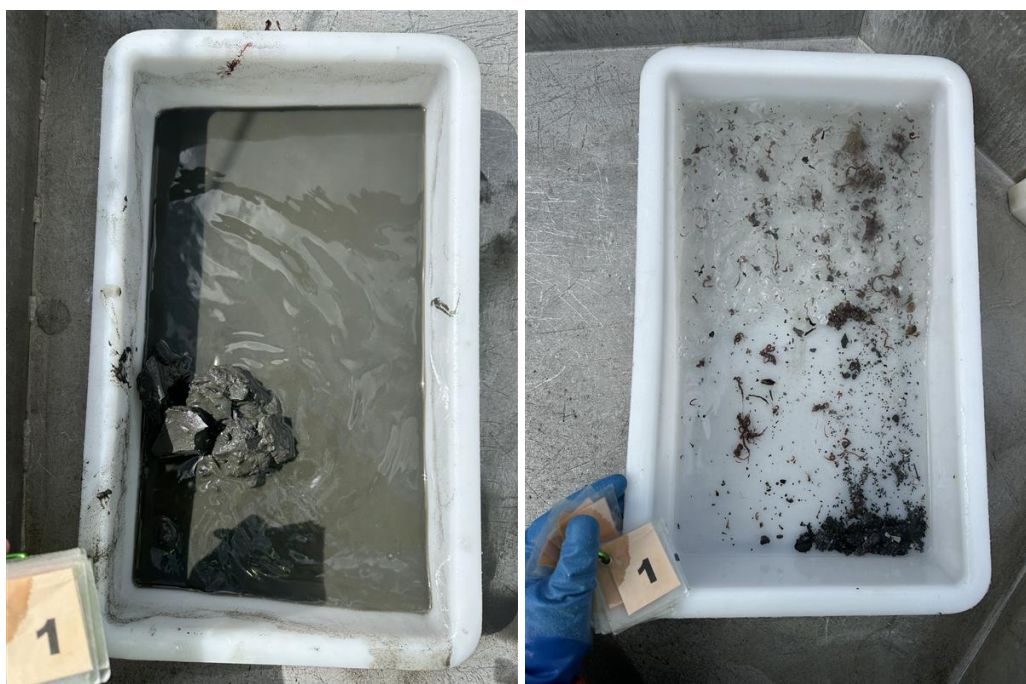
Figur 1: Bilder som viser sedimentet fra stasjon 1 før og etter siling. Sedimentet besto av silt og leire. Foto: Aqua Kompetanse AS.

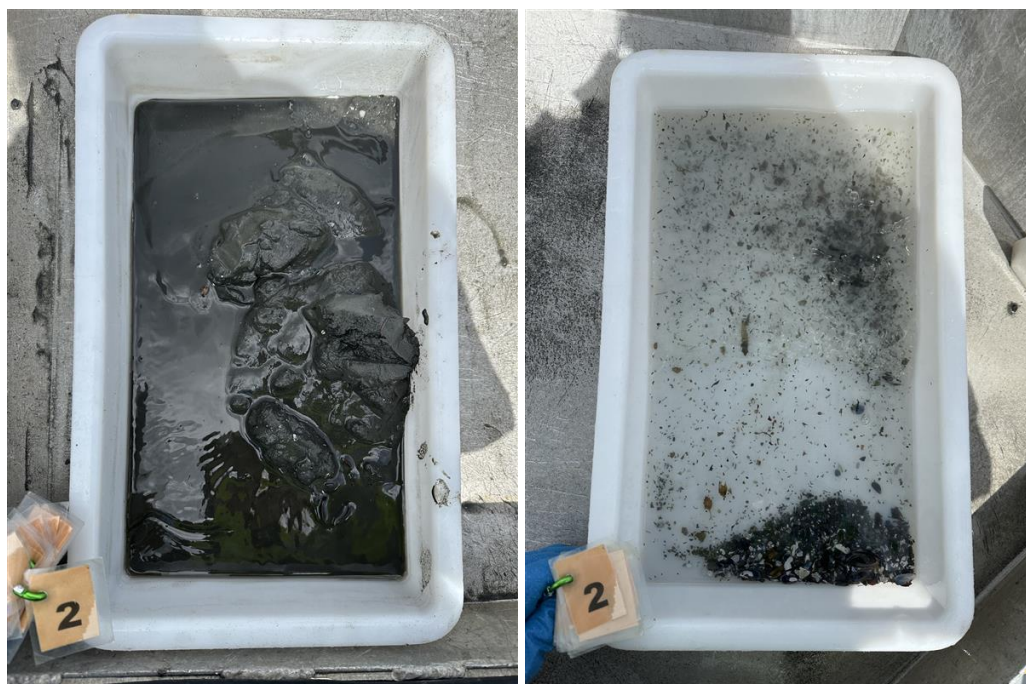
Figur 2: Bilder som viser sedimentet fra stasjon 2 før og etter siling. Sedimentet besto av silt. Foto: Aqua Kompetanse AS.

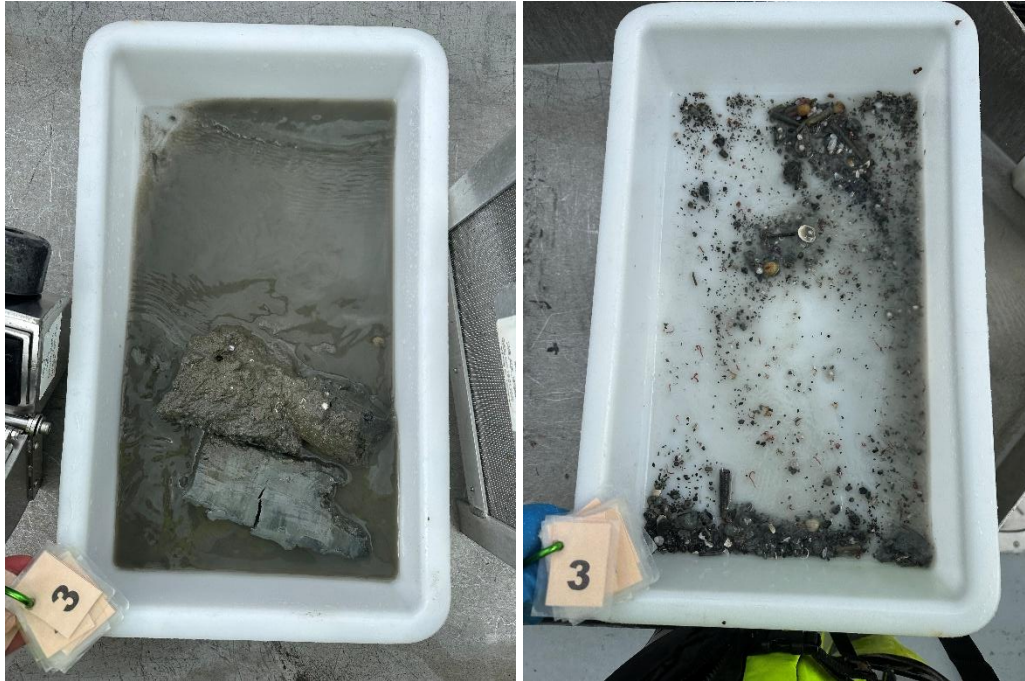
Figur 3: Bilder som viser sedimentet fra stasjon 3 før og etter siling. Sedimentet besto av leire og silt. Aqua Kompetanse AS.

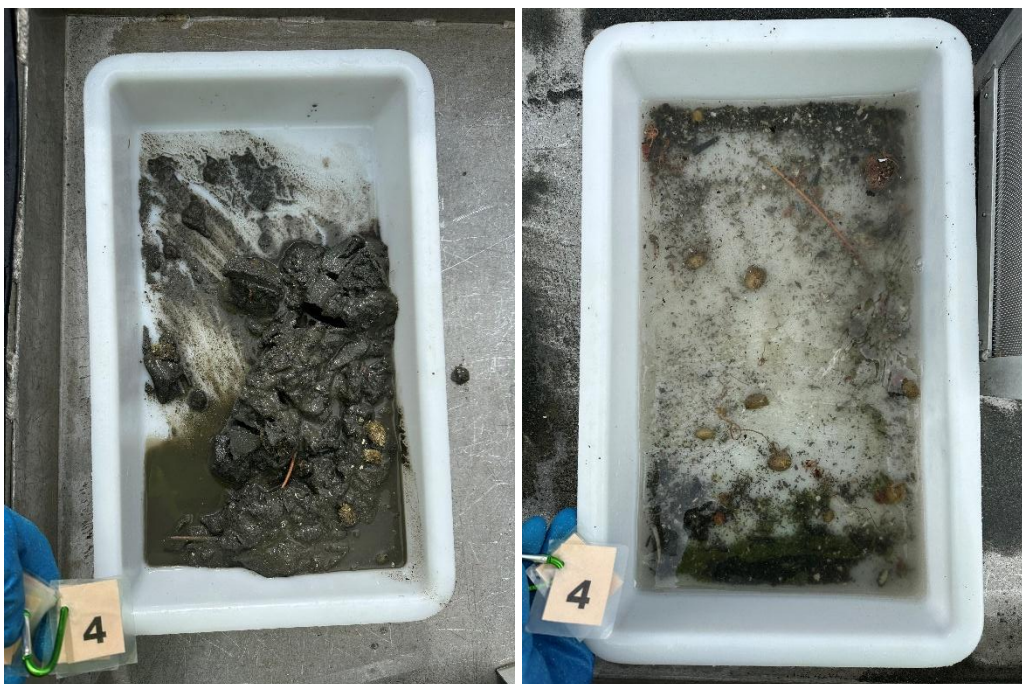
Figur 4: Bilder som viser sedimentet fra stasjon 4 før og etter siling. Sedimentet besto av sand og silt. Foto: Aqua Kompetanse AS.

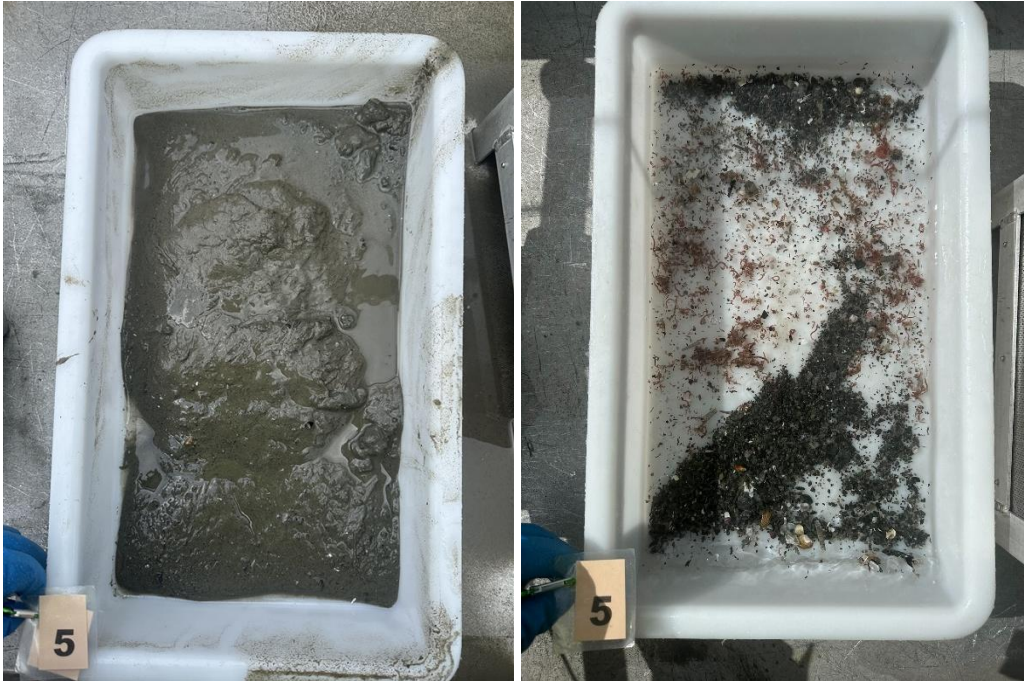
Figur 5: Bilder som viser sedimentet fra stasjon 5 før og etter siling. Sedimentet besto av silt og grus. Foto: Aqua Kompetanse AS.

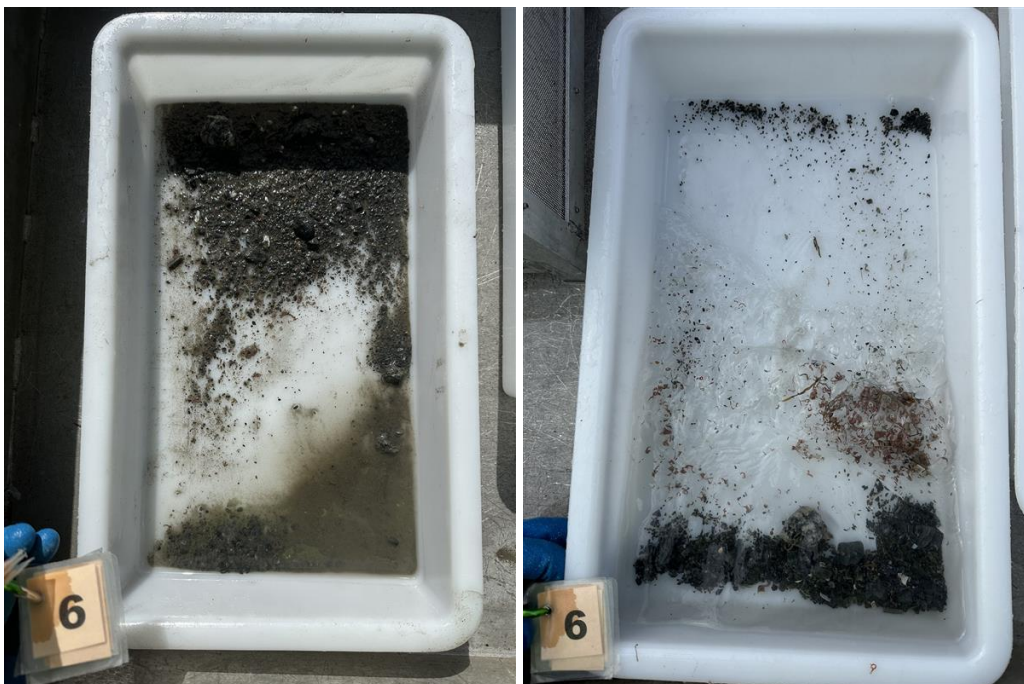
Figur 6: Bilder som viser sedimentet fra stasjon 6 før og etter siling. Sedimentet besto av strø av grus på steinbunn. Foto: Aqua Kompetanse AS.

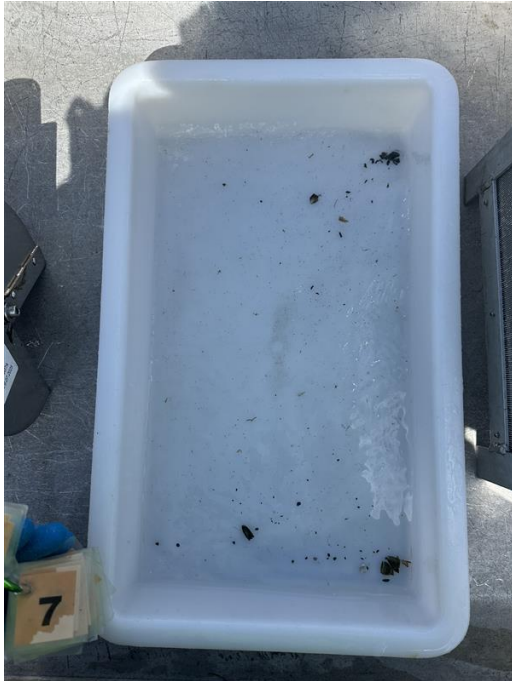
Figur 7: *Bilde som viser grabbinholdet fra stasjon 7. Det ble registrert steinbunn. Foto: Aqua Kompetanse AS.*

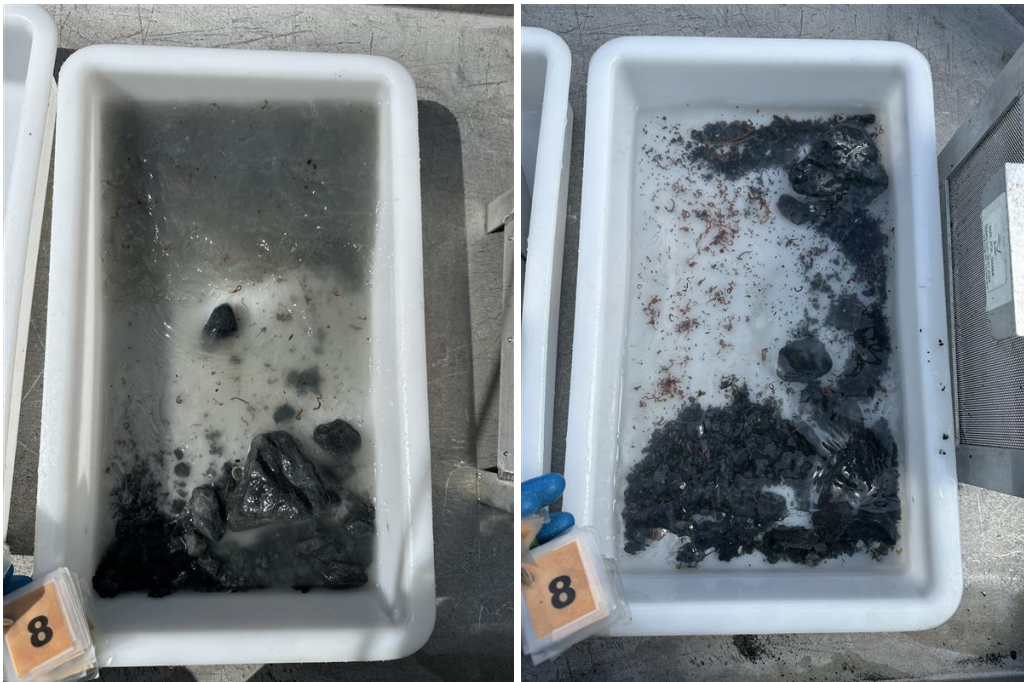
Figur 8: *Bilder som viser sedimentet fra stasjon 8 før og etter siling. Sedimentet besto av silt og grus. Det ble også registrert steinbunn. Foto: Aqua Kompetanse AS.*

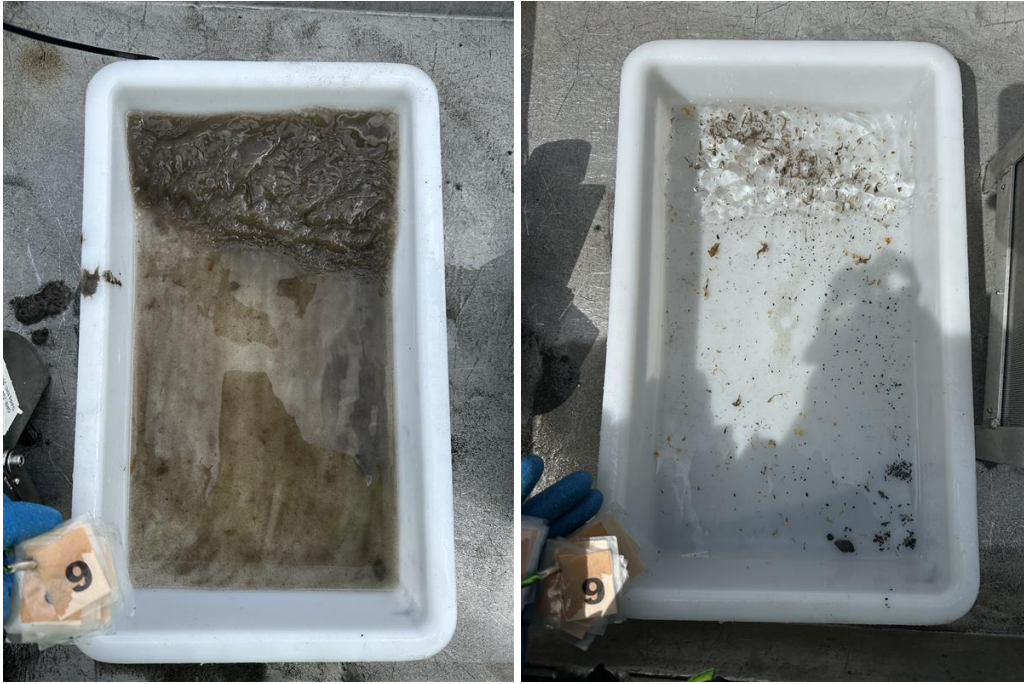
Figur 9: Bilder som viser sedimentet fra stasjon 9 før og etter siling. Sedimentet besto av strø av silt på fjellbunn. Det ble registrert rester av fôr og fekalier ved stasjonen. Foto: Aqua Kompetanse AS.

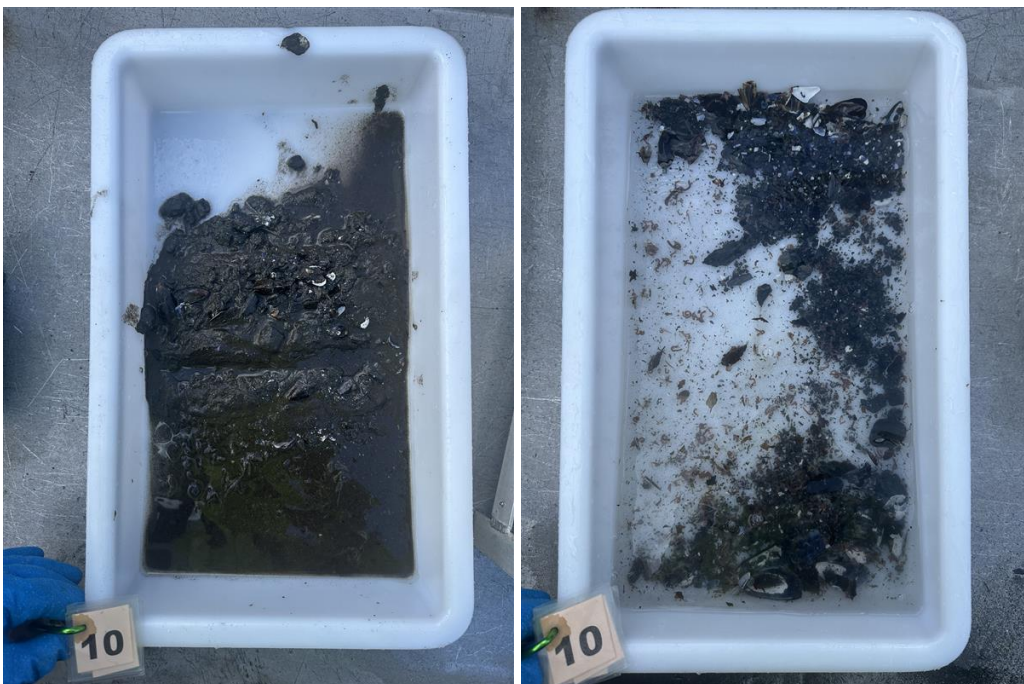
Figur 10: Bilder som viser sedimentet fra stasjon 10 før og etter siling. Sedimentet besto av silt. Det ble også registrert steinbunn. Foto: Aqua Kompetanse AS.

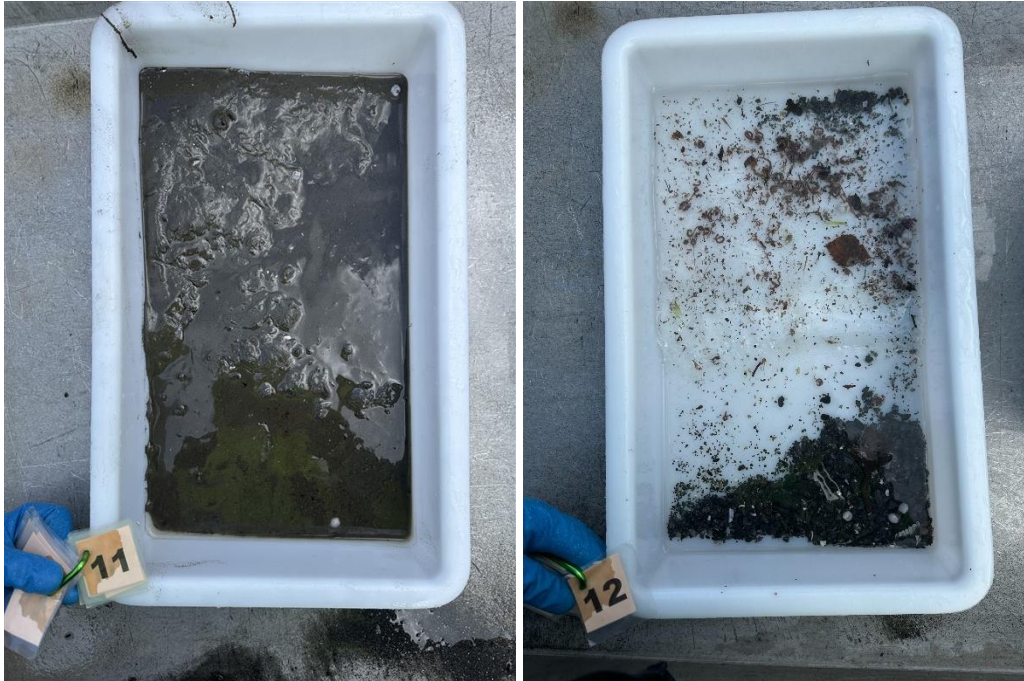
Figur 11: Bilder som viser sedimentet fra stasjon 11 før og etter siling. Sedimentet besto av silt og grus. Bilde etter siling feilmarkert med 12 i felt. Foto: Aqua Kompetanse AS.

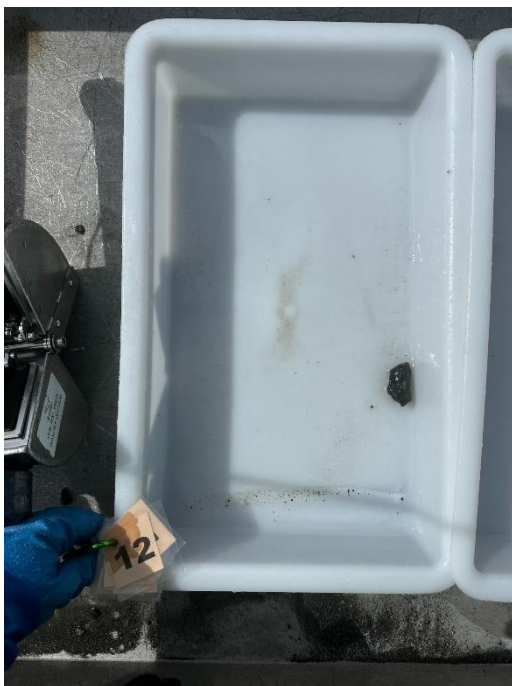
Figur 12: Bilde som viser grabbinholdet fra stasjon 12. Det ble registrert steinbunn. Foto: Aqua Kompetanse AS.

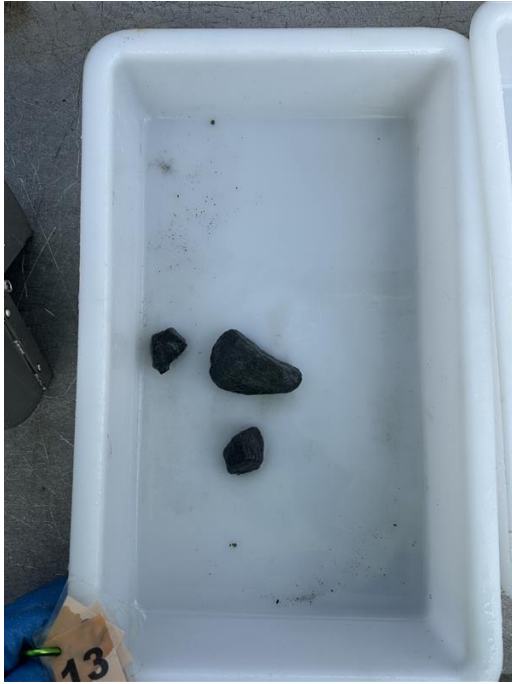
Figur 13: *Bilde som viser grabbinholdet fra stasjon 13. Det ble registrert steinbunn. Foto: Aqua Kompetanse AS.*

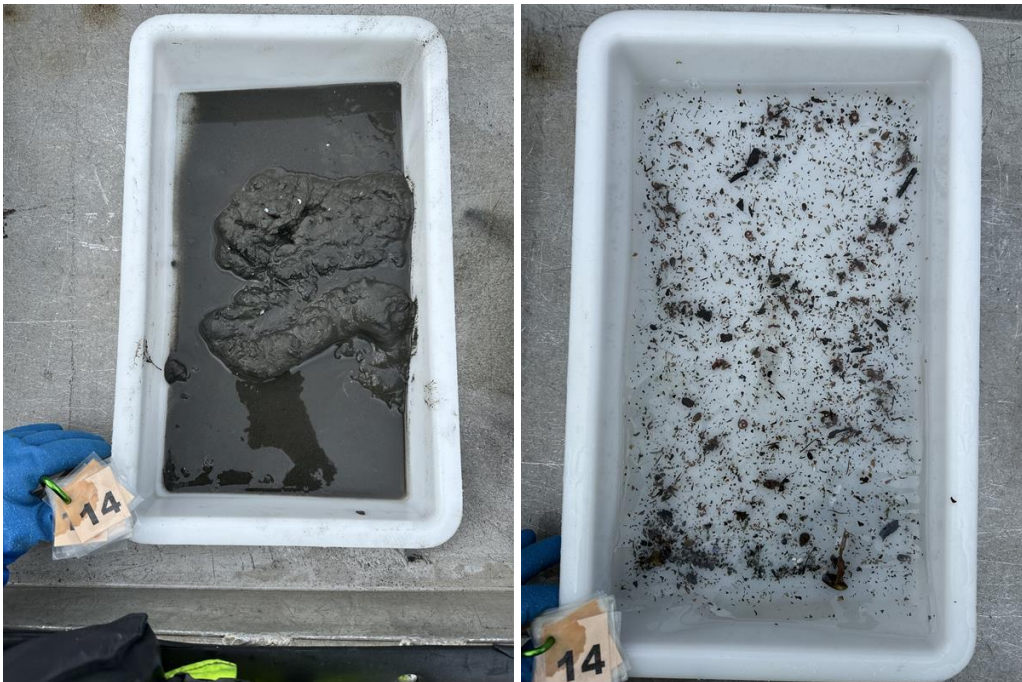
Figur 14: *Bilder som viser sedimentet fra stasjon 14 før og etter siling. Sedimentet besto av silt. Foto: Aqua Kompetanse AS.*

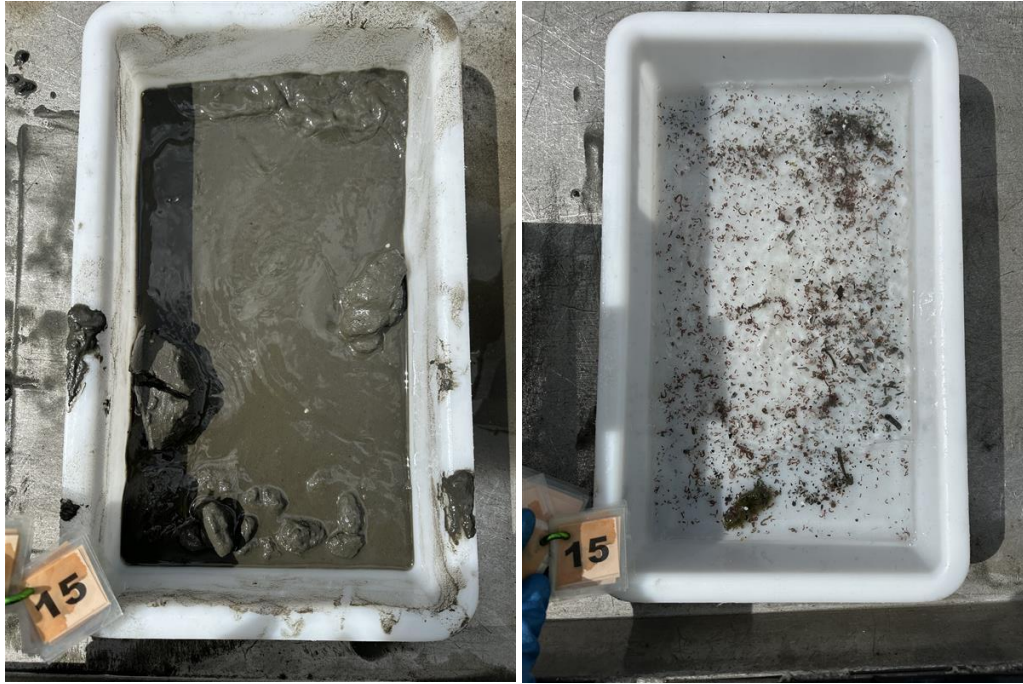
Figur 15: Bilder som viser sedimentet fra stasjon 15 før og etter siling. Sedimentet besto av silt. Foto: Aqua Kompetanse AS.

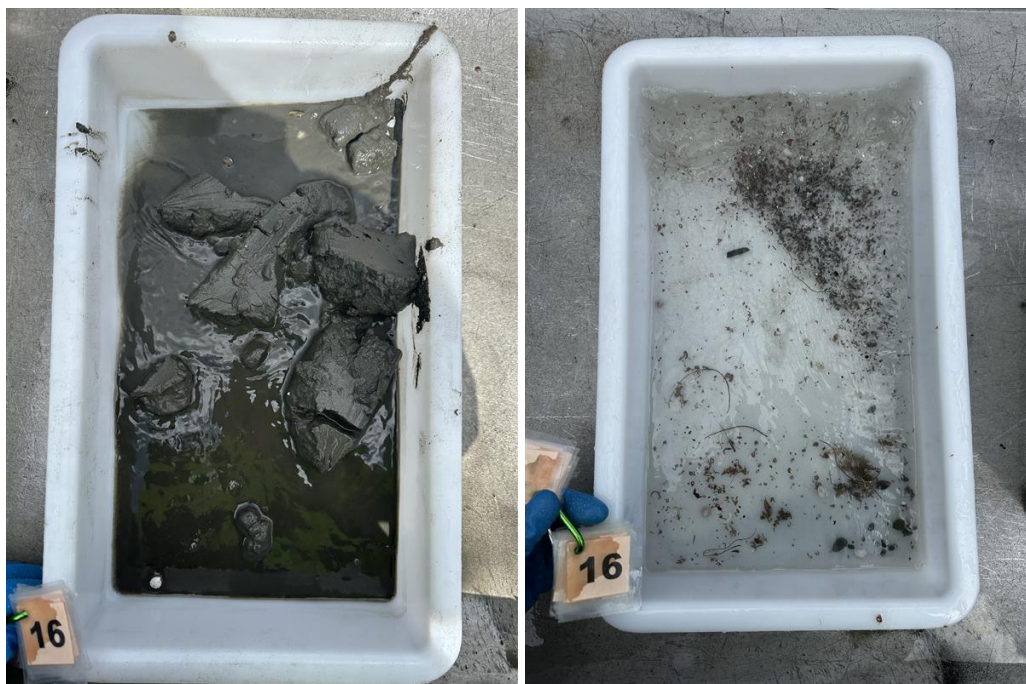
Figur 16: Bilder som viser sedimentet fra stasjon 16 før og etter siling. Sedimentet besto av silt. Foto: Aqua Kompetanse AS.

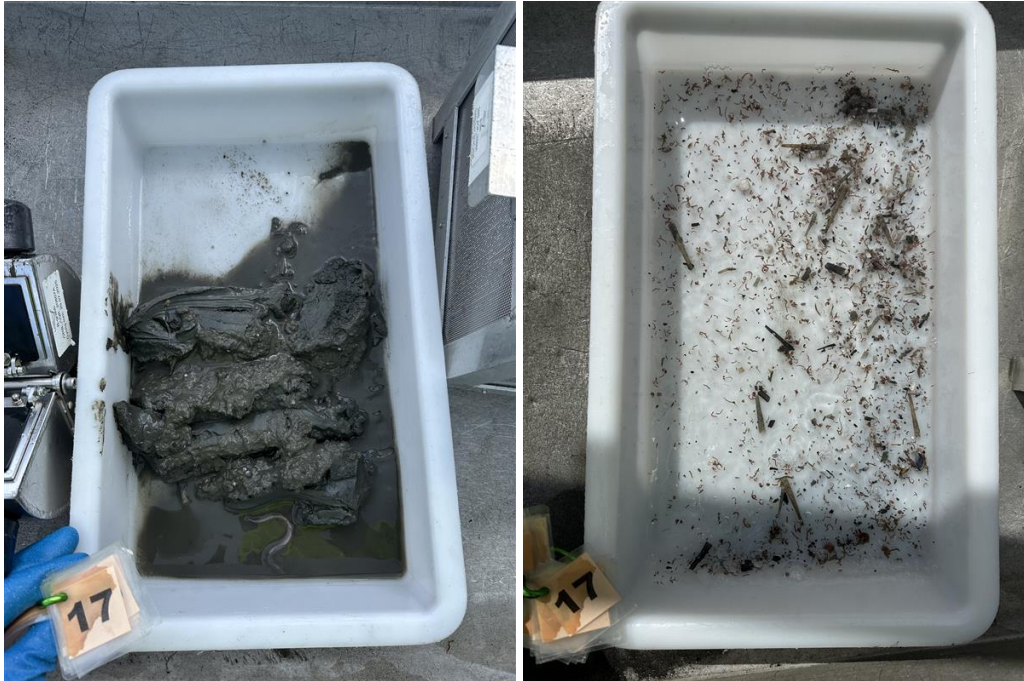
Figur 17: Bilder som viser sedimentet fra stasjon 17 før og etter siling. Sedimentet besto av silt. Foto: Aqua Kompetanse AS.

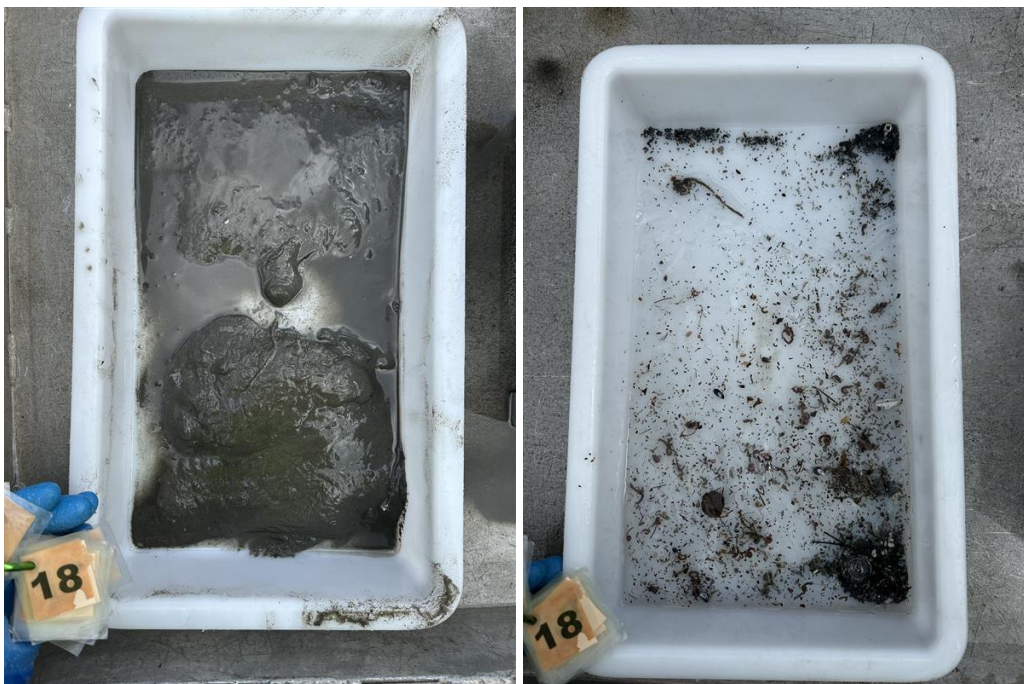
Figur 18: Bilder som viser sedimentet fra stasjon 18 før og etter siling. Sedimentet besto av silt. Foto: Aqua Kompetanse AS.

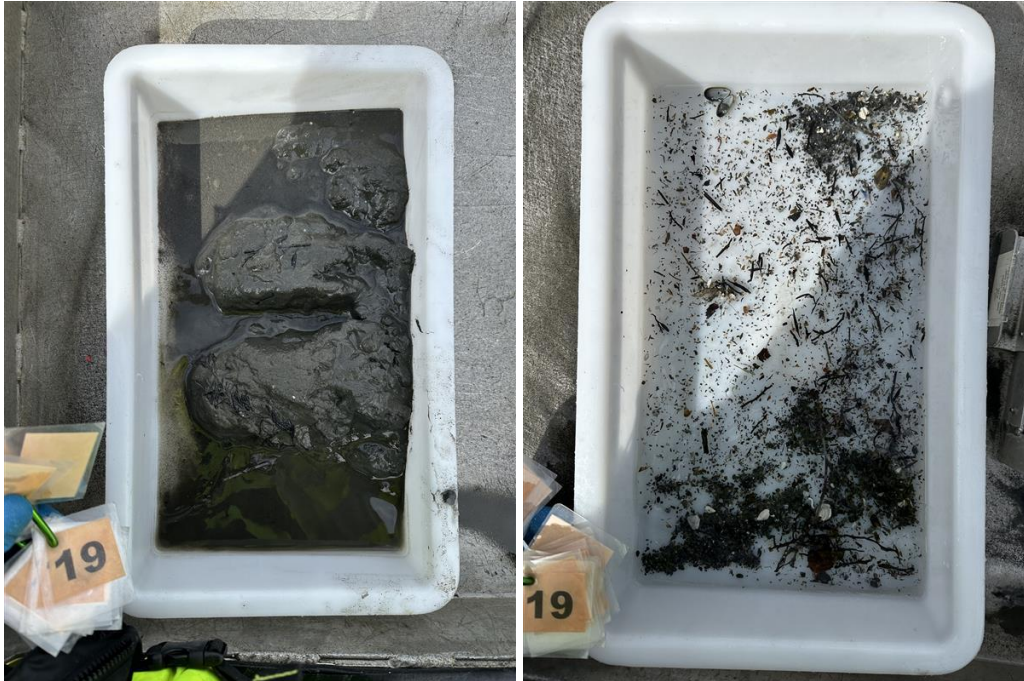
Figur 19: Bilder som viser sedimentet fra stasjon 19 før og etter siling. Sedimentet besto av silt og sand. Det ble registrert rester av fôr og fekalier ved stasjonen. Foto: Aqua Kompetanse AS.

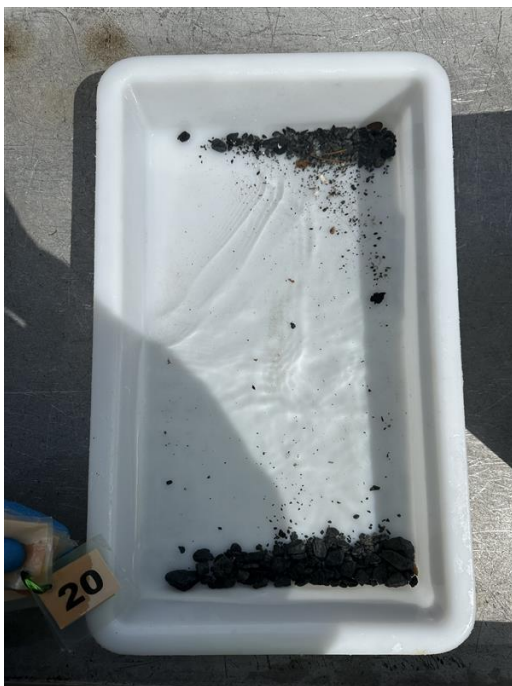
Figur 20: Bilde som viser grabbinnholdet fra stasjon 20. Det ble registrert steinbunn. Foto: Aqua Kompetanse AS.
