B-undersøkelse for lokalitet HJELLBERGET (10808)

Lokalitetstilstand 2

Rapport ID 20030

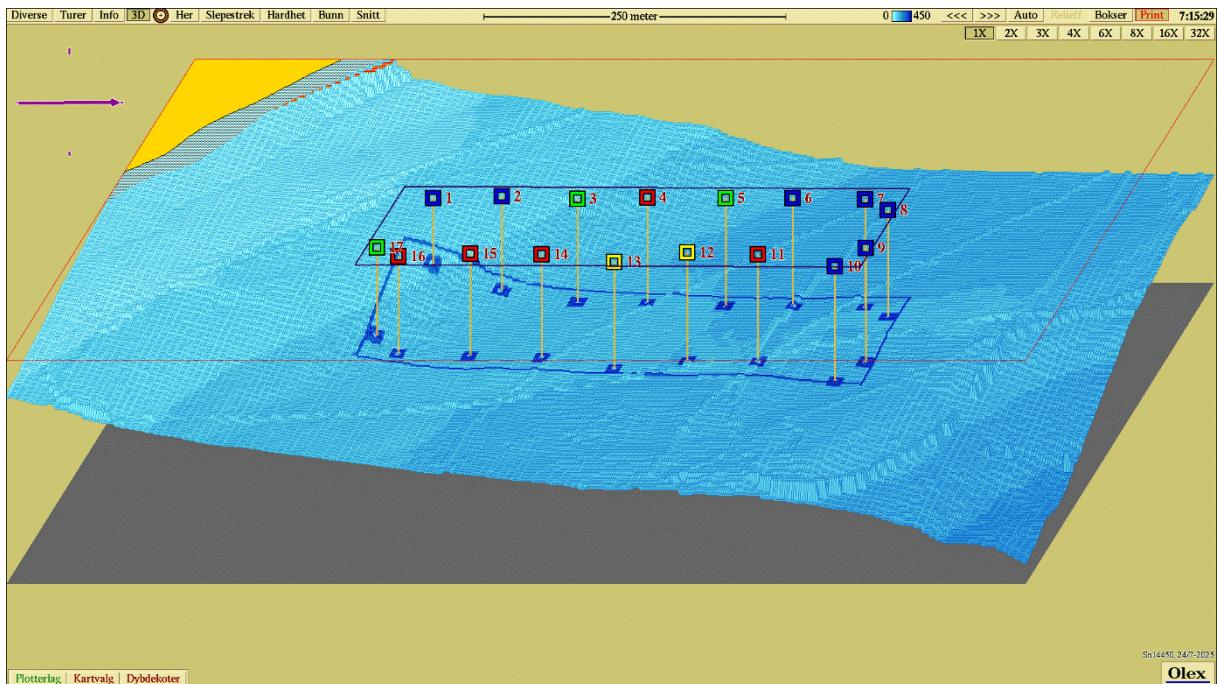
Figur 3: Tredimensjonalt isometrisk bunnkart med anleggssomriss og stasjoner. Stasjonene er markert med farge etter hva slags tilstand de har jamfør NS 9410:2016. Målestokk vises øverst i bildet. Kartdatum WGS84. Kilde: Olex.

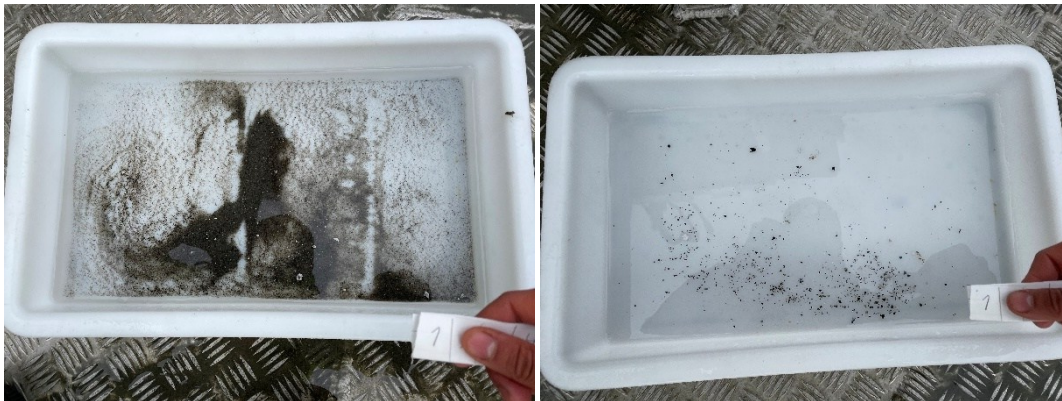
Prøvepunkt	Kommentar
1	Det er registrert strø av sand ved stasjonen.
2	Det er registrert strø av sand ved stasjonen.
3	
4	Bobling i overflaten.
5	Bobling i overflaten.
6	
7	For lite sediment til Eh/pH. Det ble registrert steinbunn ved stasjonen.
8	Det ble registrert strø av sand ved stasjonen.
9	Det ble også registrert fjellbunn ved stasjonen.

Figur 1: Bilder som viser sedimentet fra stasjon 1 før og etter siling. Sedimentet besto av strø av sand på fjellbunn. Foto: Aqua Kompetanse AS.

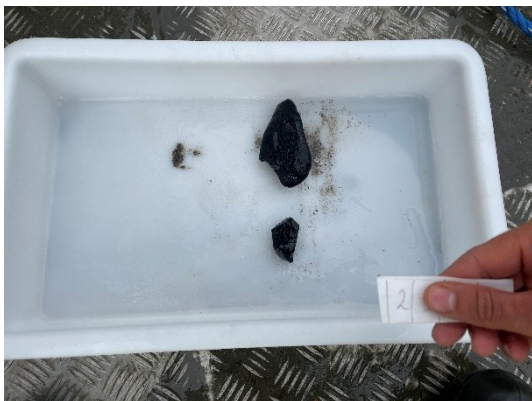
Figur 2: Bilde som viser sedimentet fra stasjon 2. Sedimentet besto av strø av sand på steinbunn. Foto: Aqua Kompetanse AS.

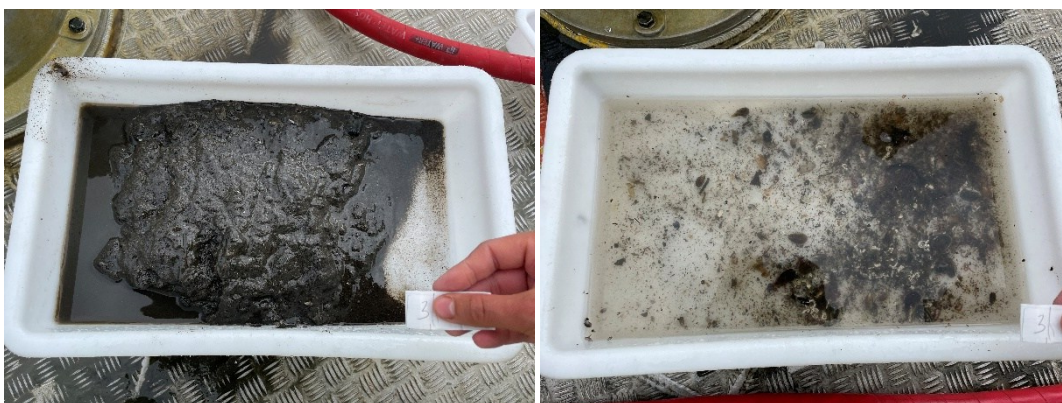
Figur 3: Bilder som viser sedimentet fra stasjon 3 før og etter siling. Sedimentet besto av silt, og noe sand. Foto: Aqua Kompetanse AS.

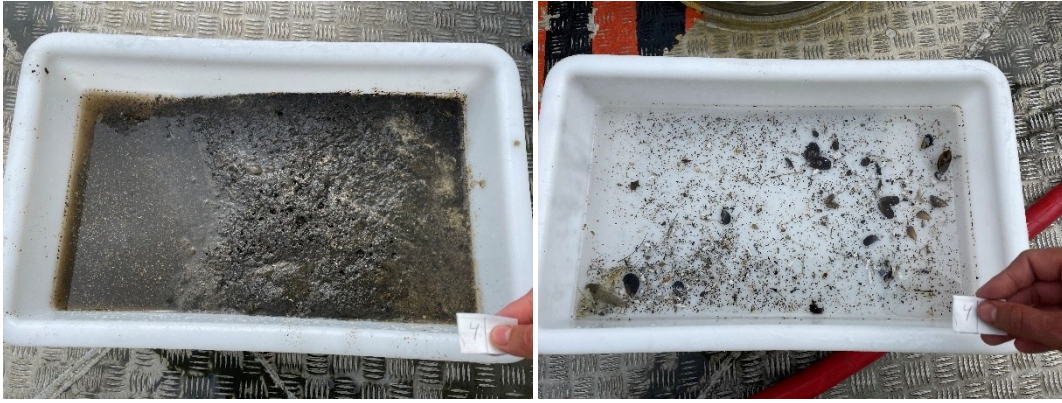
Figur 4: Bilder som viser sedimentet fra stasjon 4 før og etter siling. Sedimentet besto av silt og noe skjellsand. Det ble registrert rester av fôr og fekalier i prøven. Foto: Aqua Kompetanse AS.

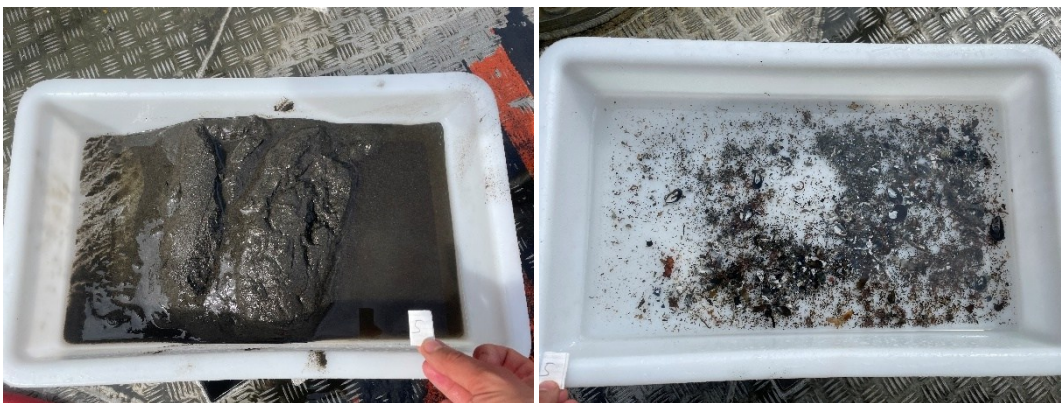
Figur 5: Bilder som viser sedimentet fra stasjon 5 før og etter siling. Sedimentet besto av silt og noe sand. Foto: Aqua Kompetanse AS.

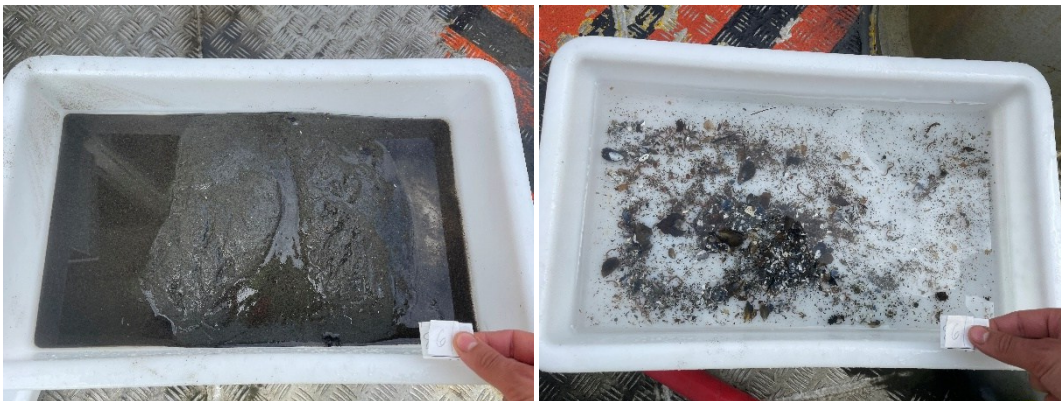
Figur 6: Bilder som viser sedimentet fra stasjon 6 før og etter siling. Sedimentet besto av silt og noe sand og skjellsand. Foto: Aqua Kompetanse AS.

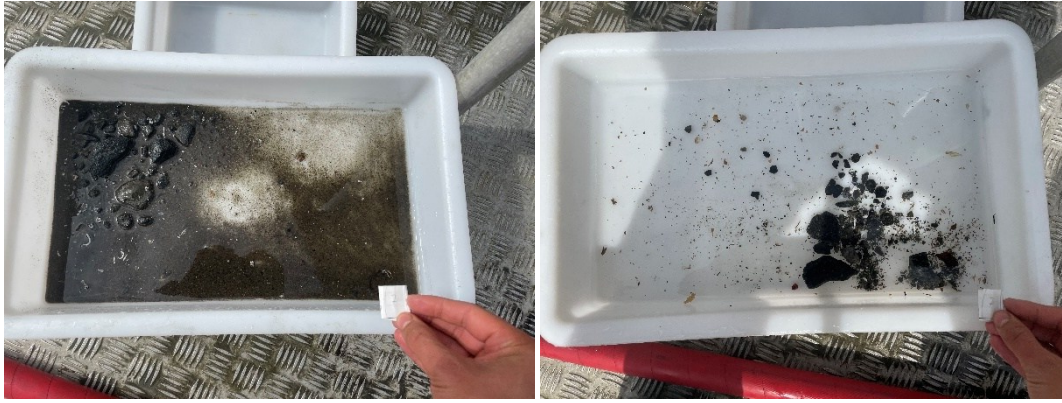
Figur 7: Bilder som viser sedimentet fra stasjon 7 før og etter siling. Sedimentet besto av sand og grus. Det ble også registrert steinbunn. Foto: Aqua Kompetanse AS.

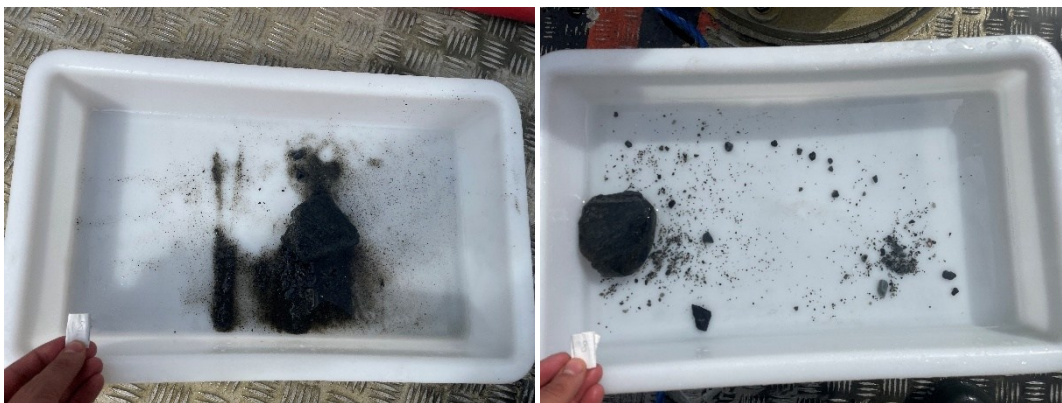
Figur 8: Bilder som viser sedimentet fra stasjon 8 før og etter siling. Sedimentet besto av strø av sand på steinbunn. Foto: Aqua Kompetanse AS.

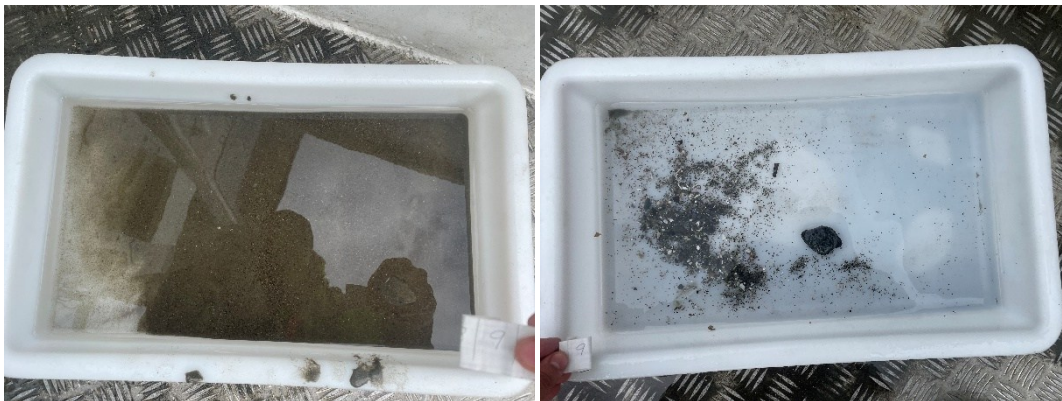
Figur 9: Bilder som viser sedimentet fra stasjon 9 før og etter siling. Sedimentet besto av sand. Det ble også registrert fjellbunn. Foto: Aqua Kompetanse AS.

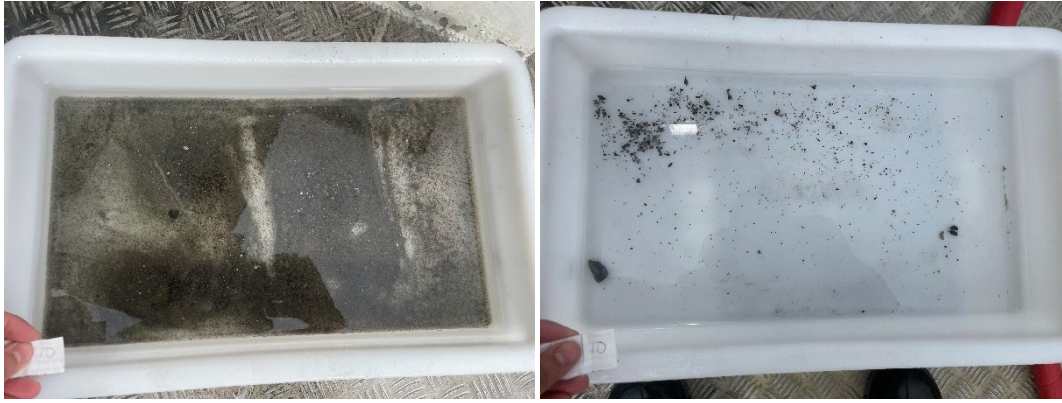
Prøvepunkt	Kommentar
10	Det ble registrert strø av sand ved stasjonen.

Figur 10: Bilder som viser sedimentet fra stasjon 10 før og etter siling. Sedimentet besto av strø av sand på fjellbunn. Foto: Aqua Kompetanse AS.

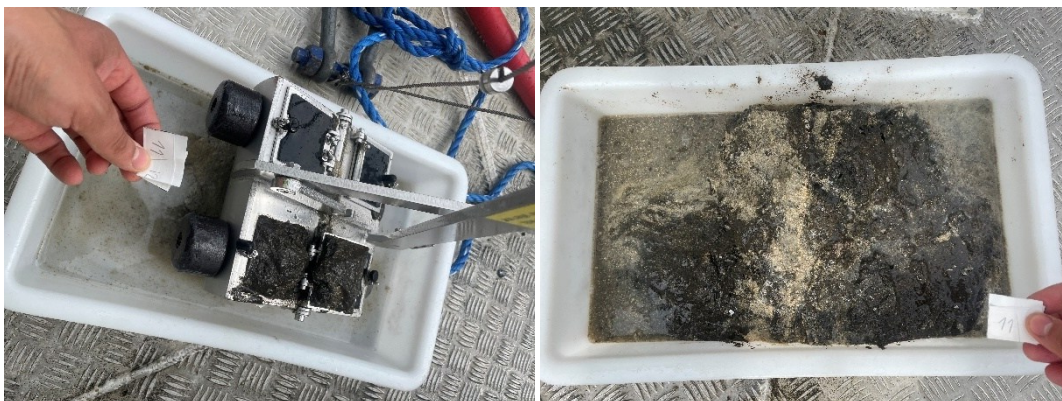
Prøvepunkt	Kommentar
11	Mye organisk materiale. Ikke spylt pga gass.
12	Mye organisk materiale. Ikke spylt pga gass.
13	
14	Bobling i overflaten. Ikke spylt pga gass.
15	Bobling i overflaten. Ikke spylt pga gass.
16	
17

Figur 11: Bilder som viser sedimentet fra stasjon 11. Sedimentet besto av silt. Prøven ble ikke spylt pga. gassinnhold. Det ble registrert rester av fôr og fekalier, samt mye organisk materiale. Foto: Aqua Kompetanse AS.

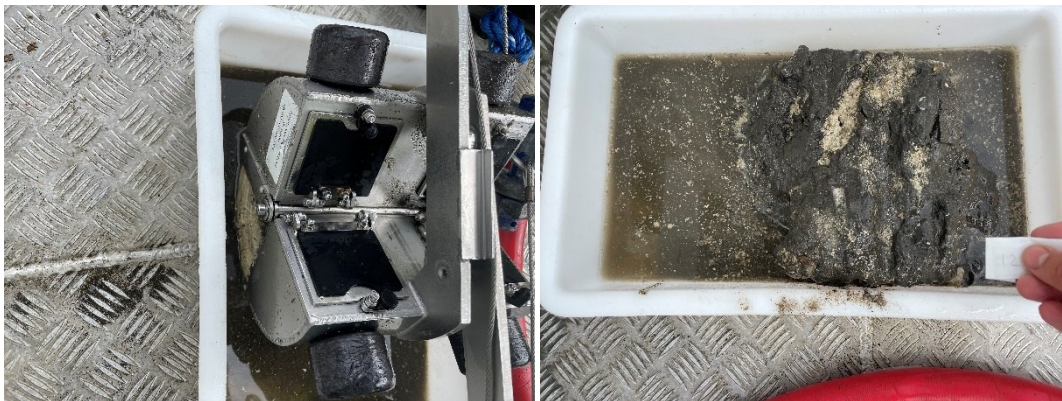
Figur 12: Bilder som viser sedimentet fra stasjon 12. Sedimentet besto av silt. Prøven ble ikke spylt pga. gassinnhold. Det ble registrert rester av fôr og fekalier, samt mye organisk materiale. Foto: Aqua Kompetanse AS.

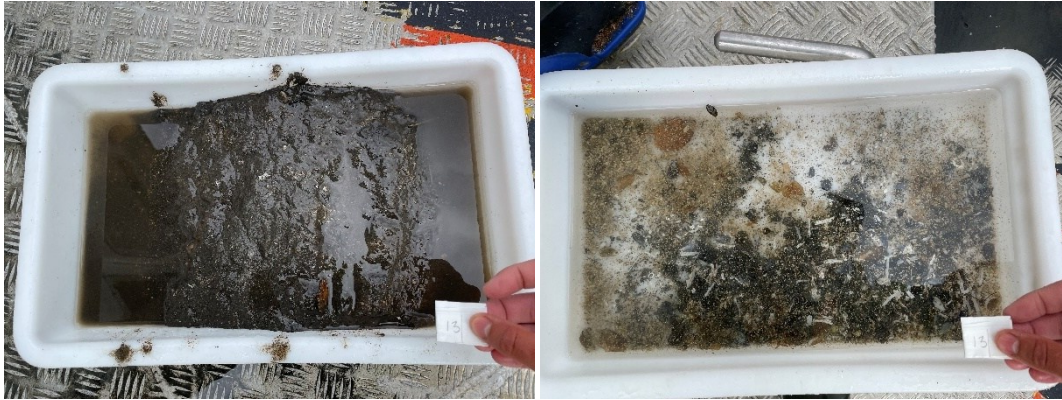
Figur 13: Bilde som viser sedimentet fra stasjon 13 før og etter siling. Sedimentet besto av silt og sand. Det ble registrert rester av fôr og fekalier i prøven. Foto: Aqua Kompetanse AS.

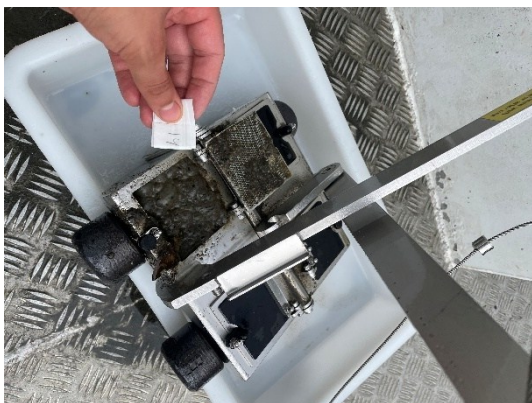
Figur 14: Bilde som viser sedimentet fra stasjon 14. Sedimentet besto av silt. Prøven ble ikke spylt pga. gassinnhold. Det ble registrert rester av fôr og fekalier. Foto: Aqua Kompetanse AS.

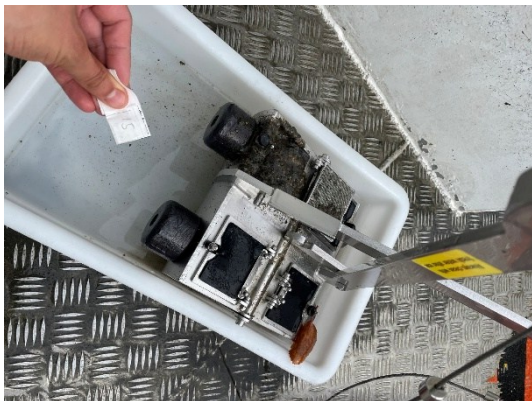
Figur 15: Bilde som viser sedimentet fra stasjon 15. Sedimentet besto av silt. Prøven ble ikke spylt pga. gassinnhold. Det ble registrert rester av fôr og fekalier. Foto: Aqua Kompetanse AS.

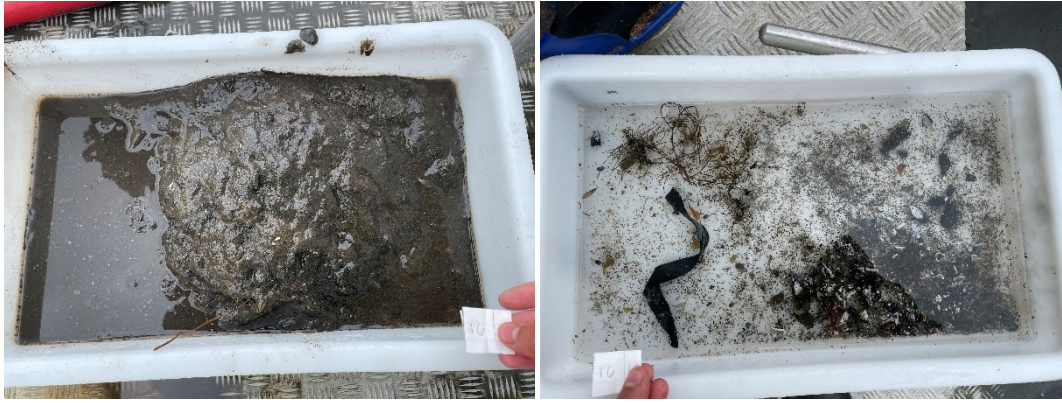
Figur 16: Bilder som viser sedimentet fra stasjon 16 før og etter siling. Sedimentet besto av silt og noe sand. Det ble registrert rester av fôr og fekalier. Foto: Aqua Kompetanse AS.

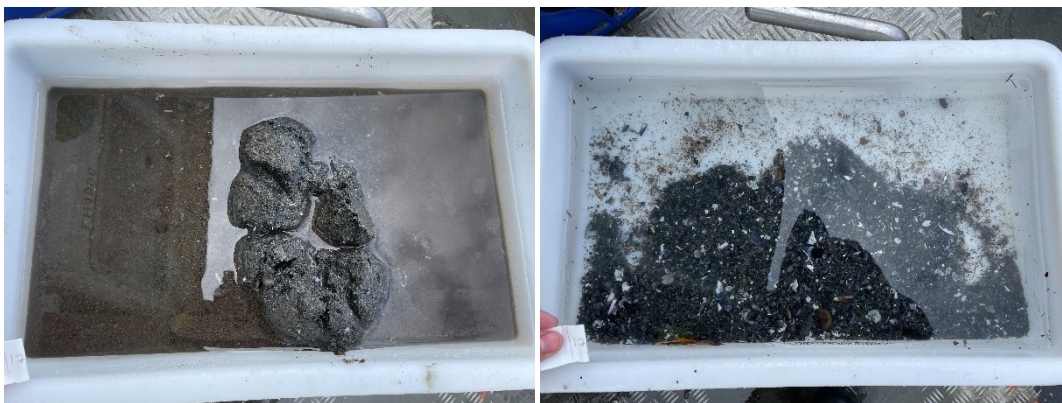
Figur 17: Bilde som viser sedimentet fra stasjon 17 før og etter siling. Sedimentet besto av sand. Foto: Aqua Kompetanse AS.
