B-undersøkelse for lokalitet KOBBAVIKA (10113)

Lokalitetstilstand 2

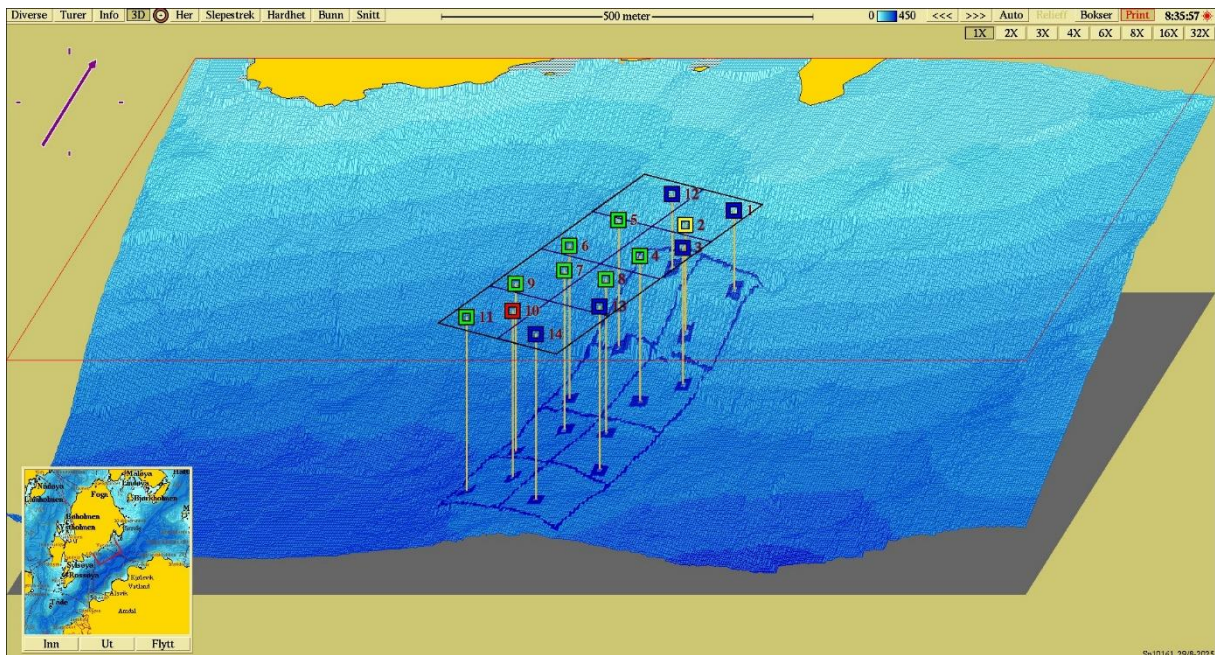
Figur 3: Tredimensjonalt isometrisk bunnkart med anleggsomriss og stasjoner. Stasjonene er markert med farge etter hva slags tilstand de har jamfør NS 9410:2016. Målestokk vises øverst i bildet. Kartdatum WGS84. Kilde: Olex.

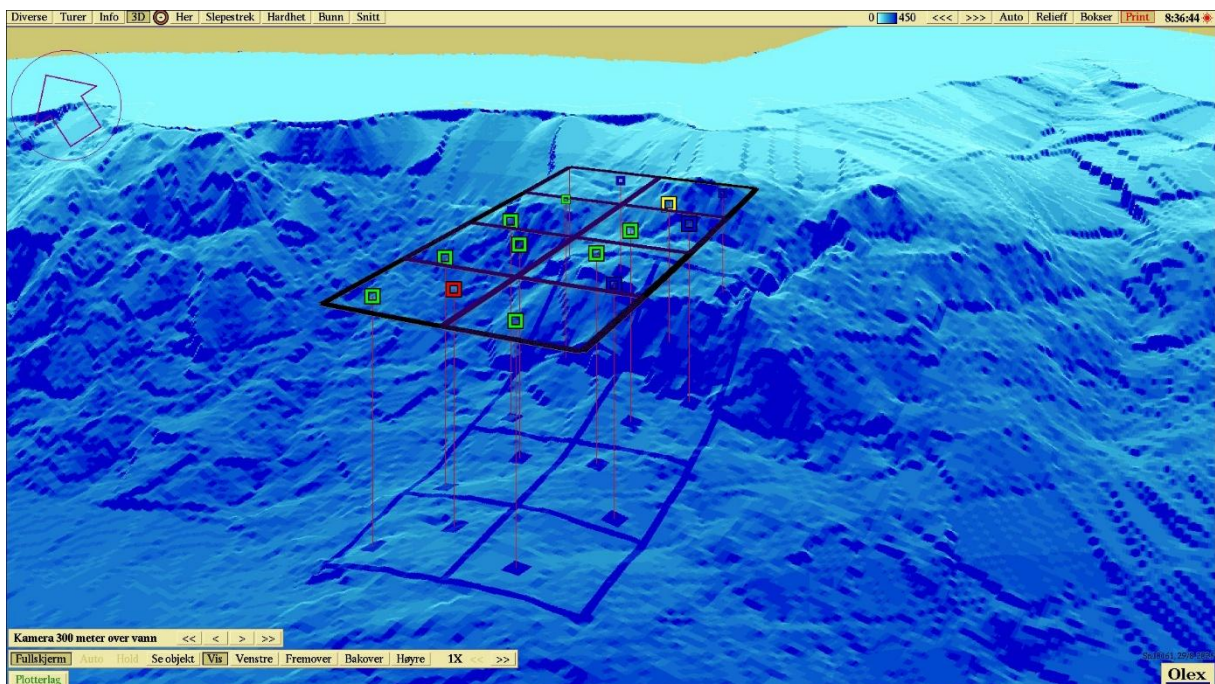
Figur 4: Tredimensjonalt perspektivisk bunnkart med anleggsomriss og stasjoner. Kartdatum WGS84. Kilde: Olex.
