# **B-undersøkelse**

## **Lokalitet HESTHOLMEN N (13006)**

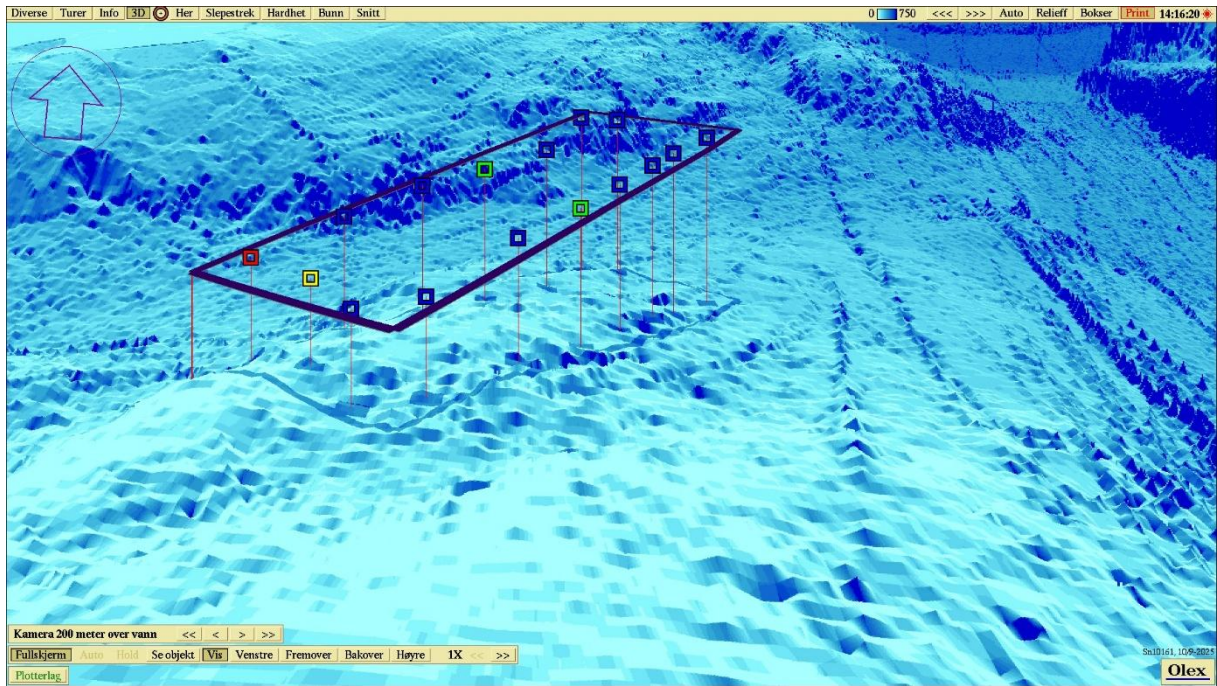
**Figur 4:** Tredimensjonalt perspektivisk bunnkart med anleggsomriss og stasjoner. Kartdatum WGS84. Kilde: Olex.
