B-undersøkelse

Lokalitet HARBAKHOLMEN (36617)

Lokalitetstilstand 1

Rapport ID 20283

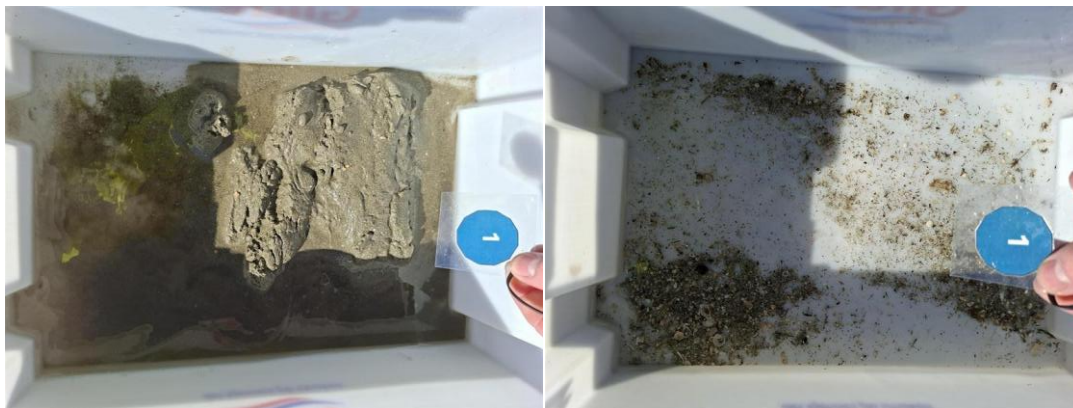
Figur B.1: Bilder før og etter siling ved stasjon 1. Sedimentet besto hovedsakelig av silt, iblandet litt grus og skjellsand.

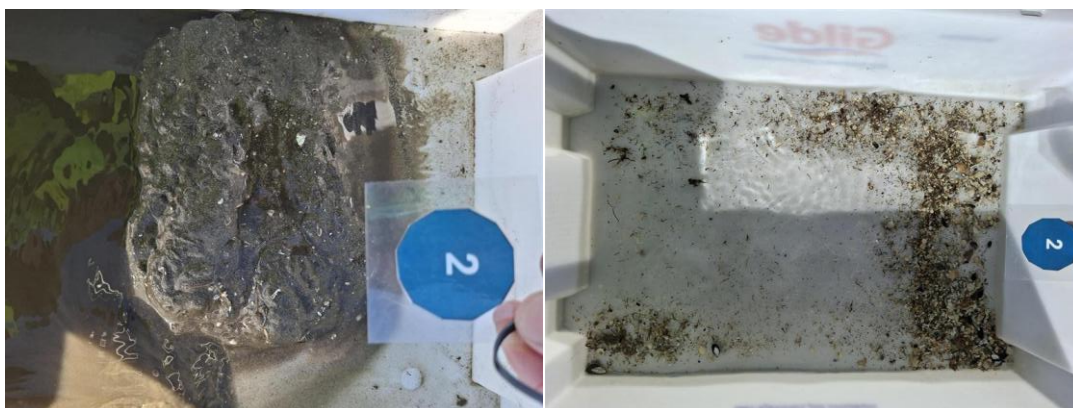
Figur B.2: Bilder før og etter siling ved stasjon 2. Sedimentet besto hovedsakelig av silt, iblandet litt grus og skjellsand.

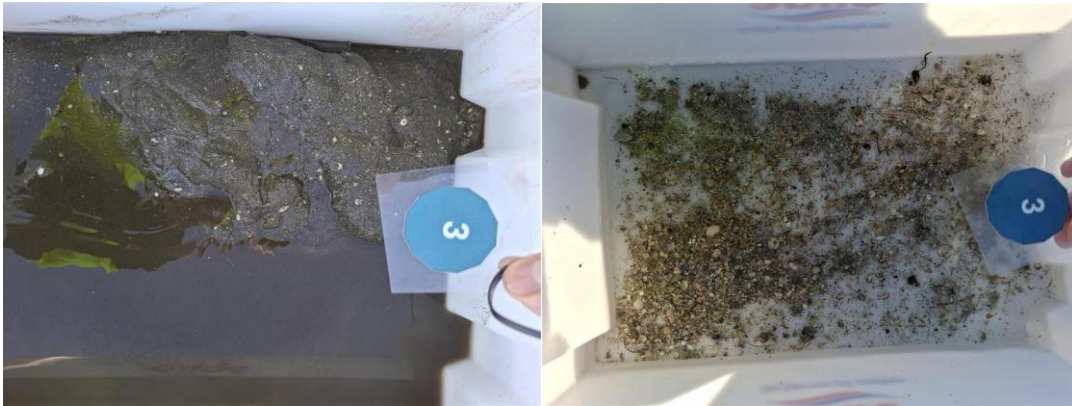
Figur B.3: Bilder før og etter siling ved stasjon 3. Sedimentet besto av silt og skjellsand.

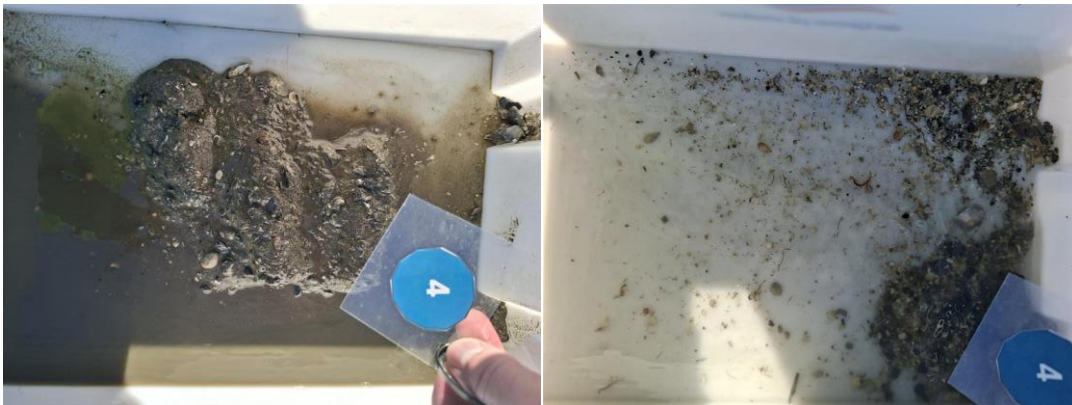
Figur B.4: Bilder før og etter siling ved stasjon 4. Sedimentet besto av grus, iblandet silt og skjellsand. Det ble også registrert stein.

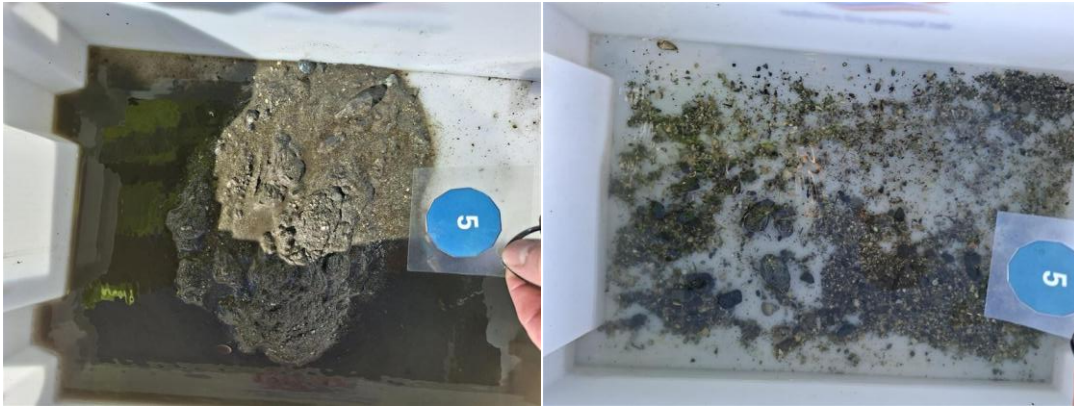
Figur B.5: Bilder før og etter siling ved stasjon 5. Sedimentet silt, grus, og skjellsand.

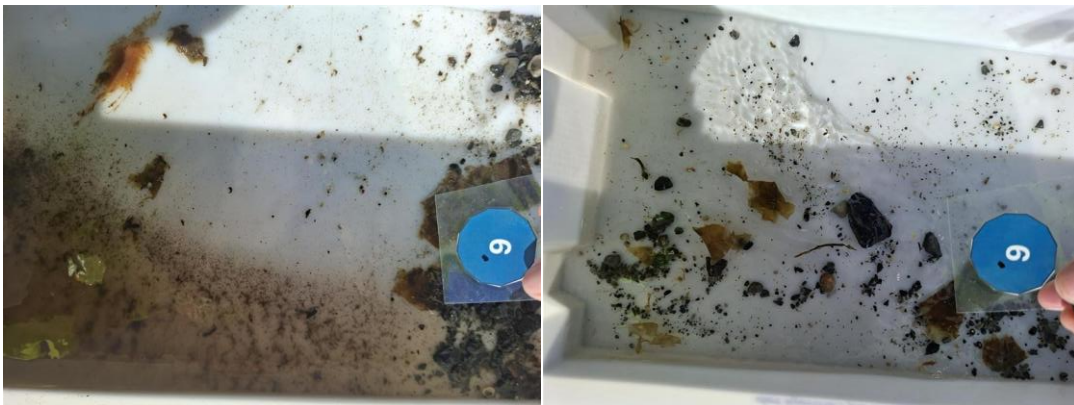
Figur B.6: Bilder før og etter siling ved stasjon 6. Sedimentet besto av grus, iblandet silt og skjellsand. Det ble registrert fekalier ved stasjonen.

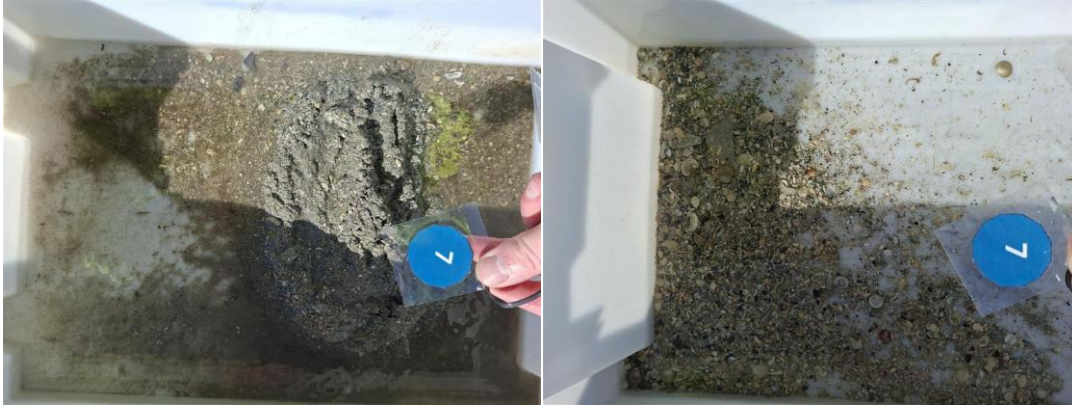
Figur B.7: Bilder før og etter siling ved stasjon 7. Sedimentet besto av silt og skjellsand.

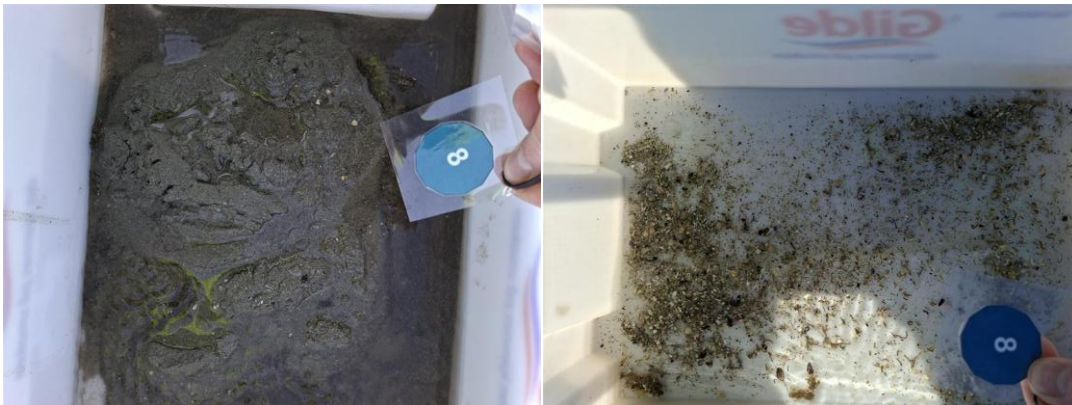
Figur B.8: Bilder før og etter siling ved stasjon 8. Sedimentet besto av silt, iblandet sand og skjellsand.

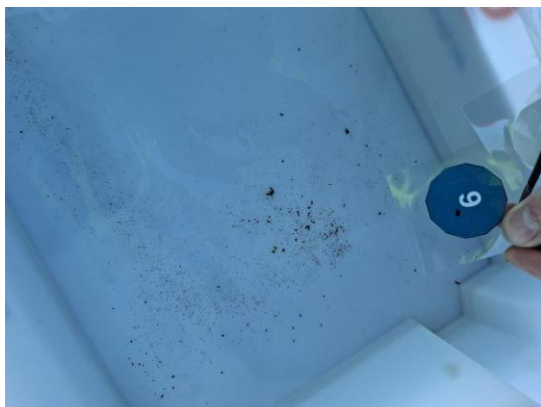
Figur B.9: Bilde ved stasjon 9. Bunnen besto av steinbunn.

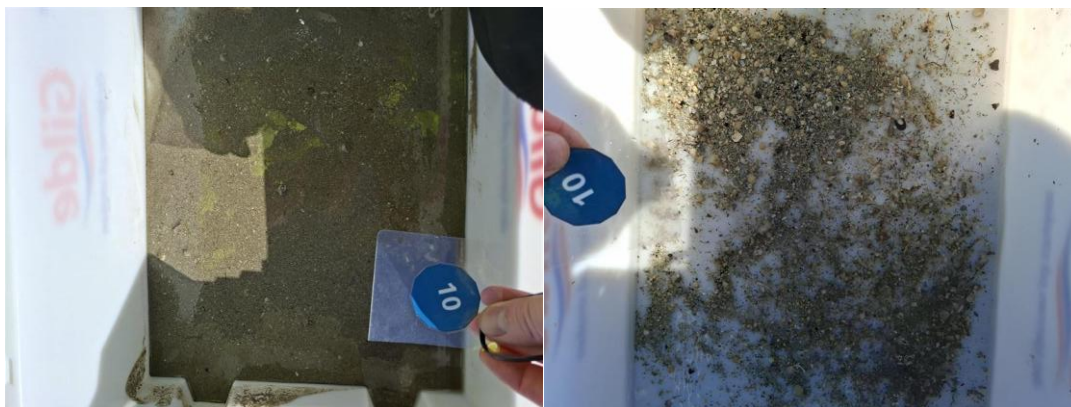
Figur B.10: Bilde fra prøven ved stasjon 10. Sedimentet besto av silt og skjellsand.

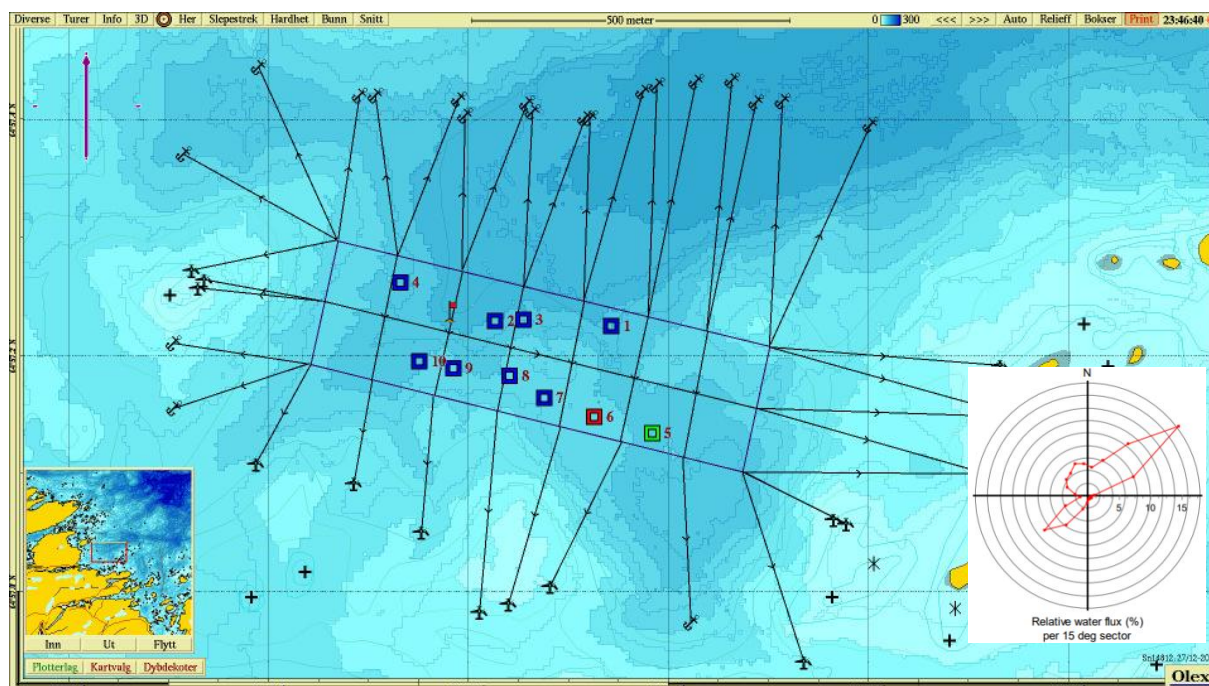
Figur A.2: Kartet viser anleggsplassering, fortøyningslinjer og prøvепункter for B-undersøkelsen med farge etter tilstand iht. NS9410:2016. Strømrøse viser vanntransport (relativ vannfluks, %) for hver 15° sektor på 65 meters dyp. Gult kryss viser posisjonen for strømmålingen (spredningsstrøm) i 2015 (64°57.228N, 11°11.563Ø; Aqua Kompetanse, 2015). Målestokk vises i øverst i kartet, og lilla pil viser orienteringen mot nord. Kilde: Olex.

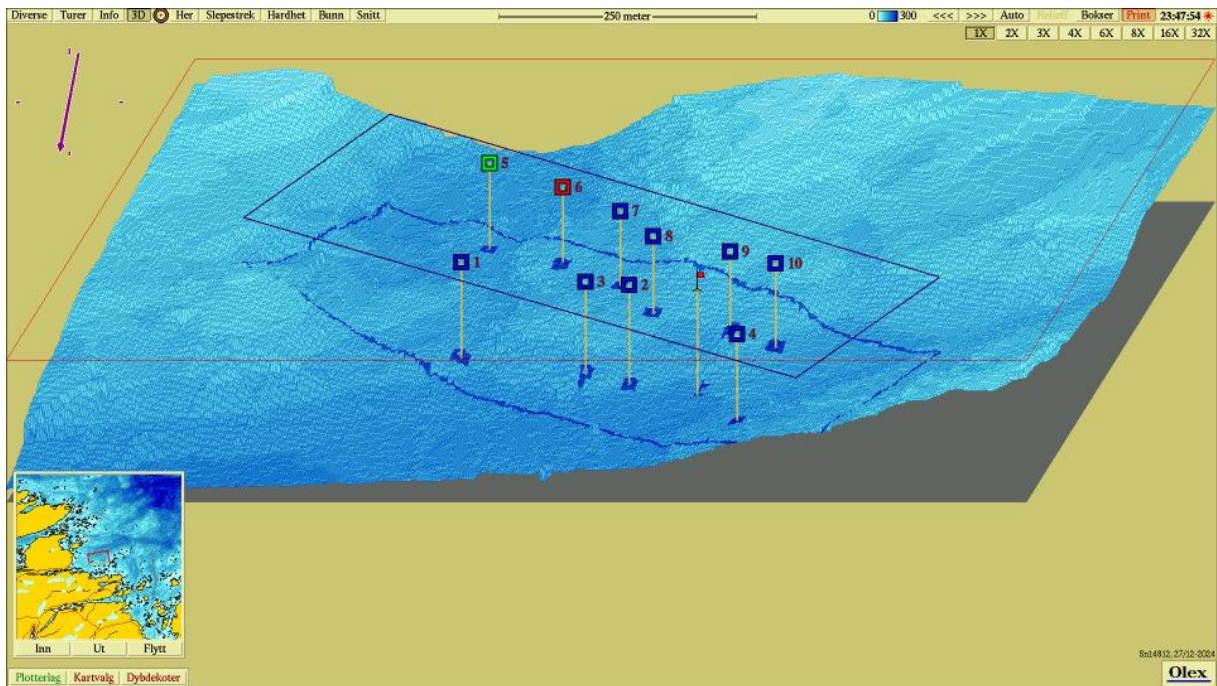
Figur A.3: Tredimensjonal fremstilling av havbunnen under anleggsrammen og prøvepunkter med farge etter tilstand iht. NS9410:2016. Målestokk vises øverst i kartet, og lilla pil viser orienteringen mot nord. Kilde: Olex.

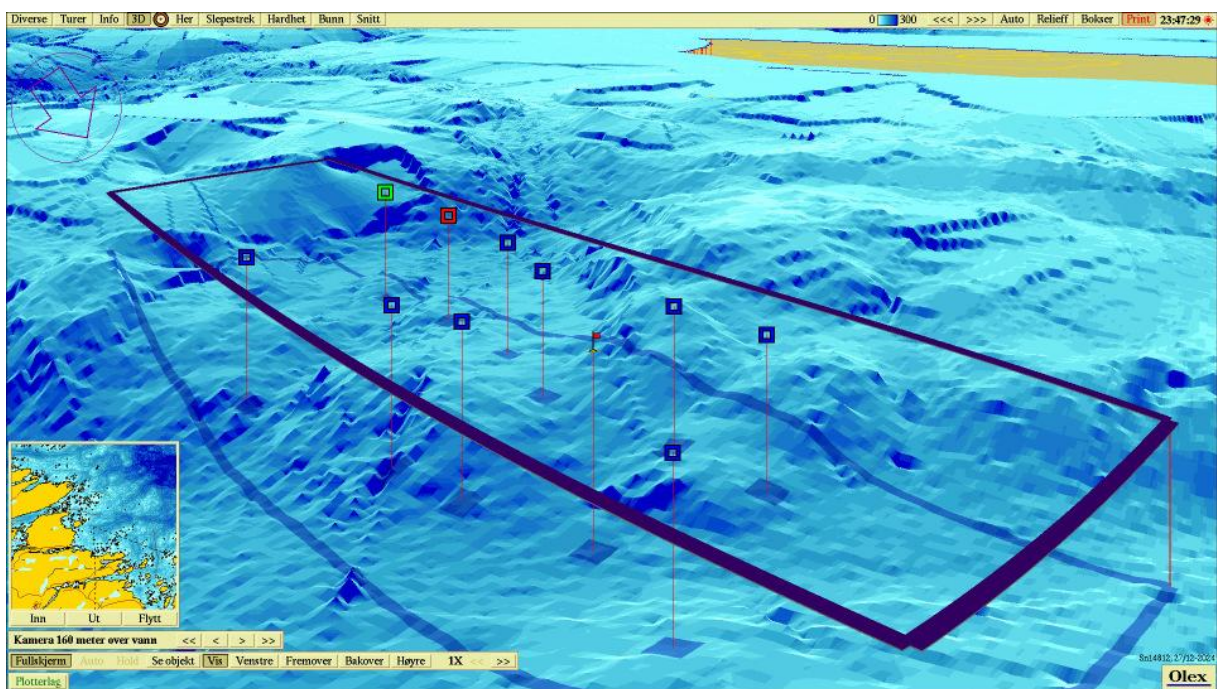
Figur A.4: Tredimensjonal perspektivisk fremstilling av havbunnen under anleggsrammen og prøvepunkter med farge etter tilstand iht. NS9410:2016. Kilde: Olex.
