B-undersøkelse

Lokalitet KALVØYA N (10087)

Rapport ID 21102

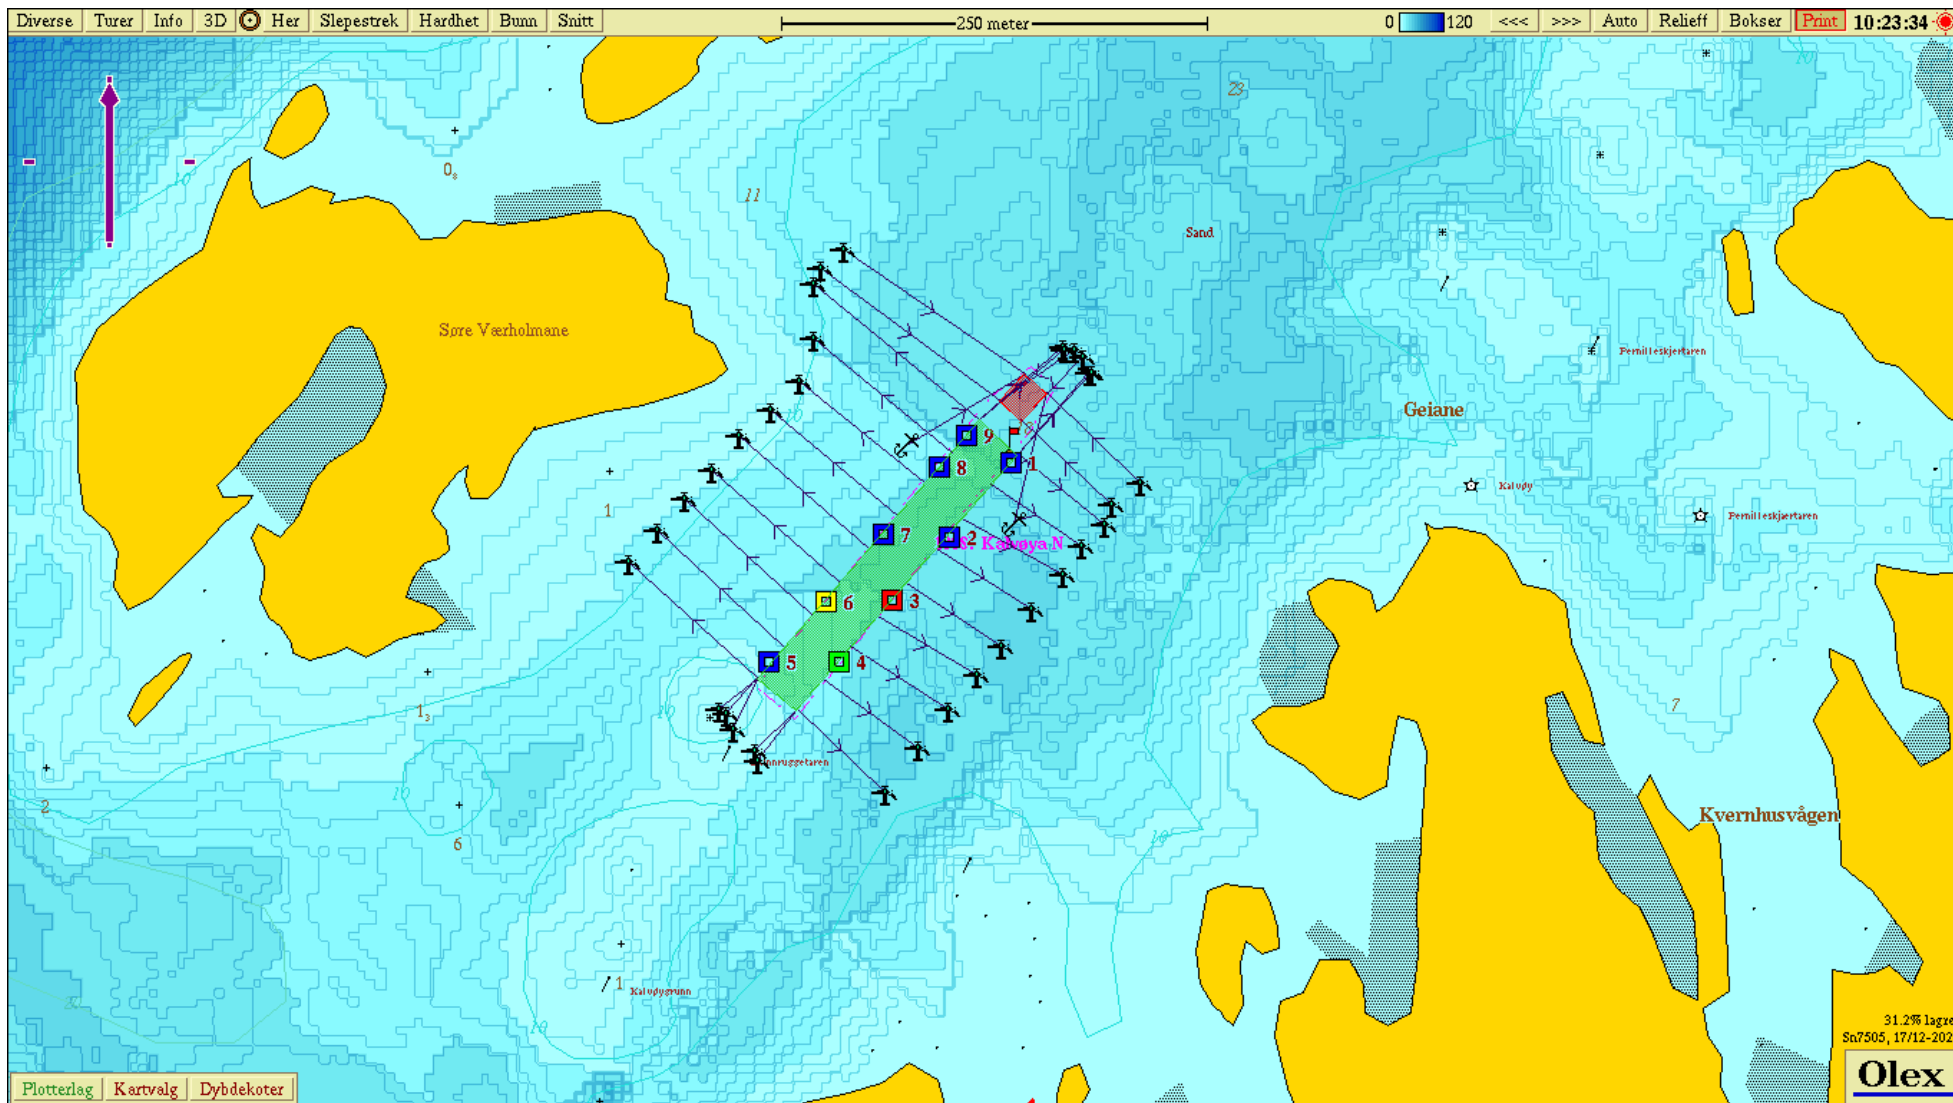
Figur 4. Kartet viser anleggsplasseringen, fortøyningslinjer og prøvestasjoner for B-undersøkelsen. Lilla pil viser orientering av kart, rødt flagg markerer posisjon for strømmålere. Prøvestasjonene er markert med fargen som representerer stasjonens tilstand (blått kvadrat = 1, grønt kvadrat = 2, gult kvadrat = 3, rødt kvadrat = 4). Kartdatum WGS84.

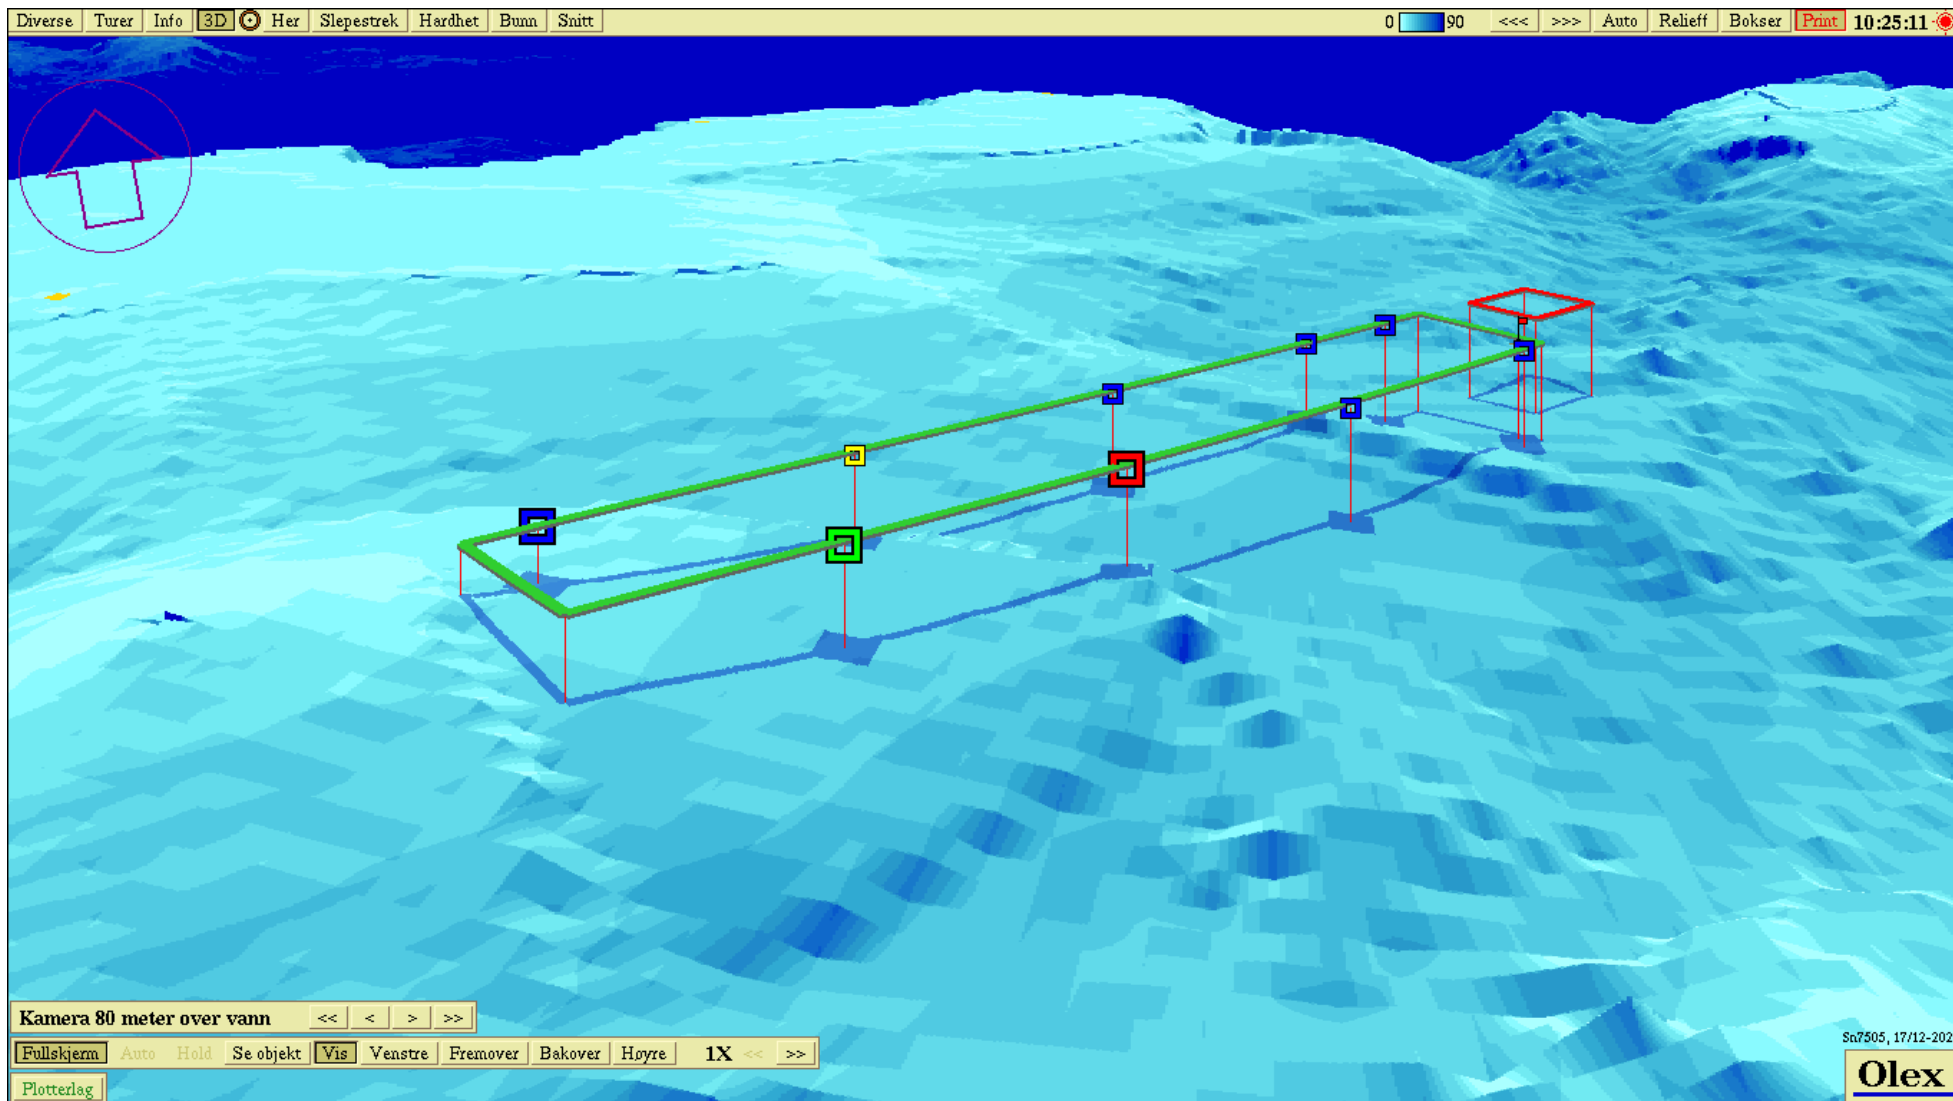
Figur 5. Tredimensjonalt perspektivisk kart med anleggsrammen og prøvestasjonene for B-undersøkelsen. Lilla pil viser synsretning, rødt flagg markerer posisjon for strømmålere. Prøvestasjonene er markert med fargen som representerer stasjonens tilstand (blått kvadrat = 1, grønt kvadrat = 2, gult kvadrat = 3, rødt kvadrat = 4). Kartdatum WGS84.

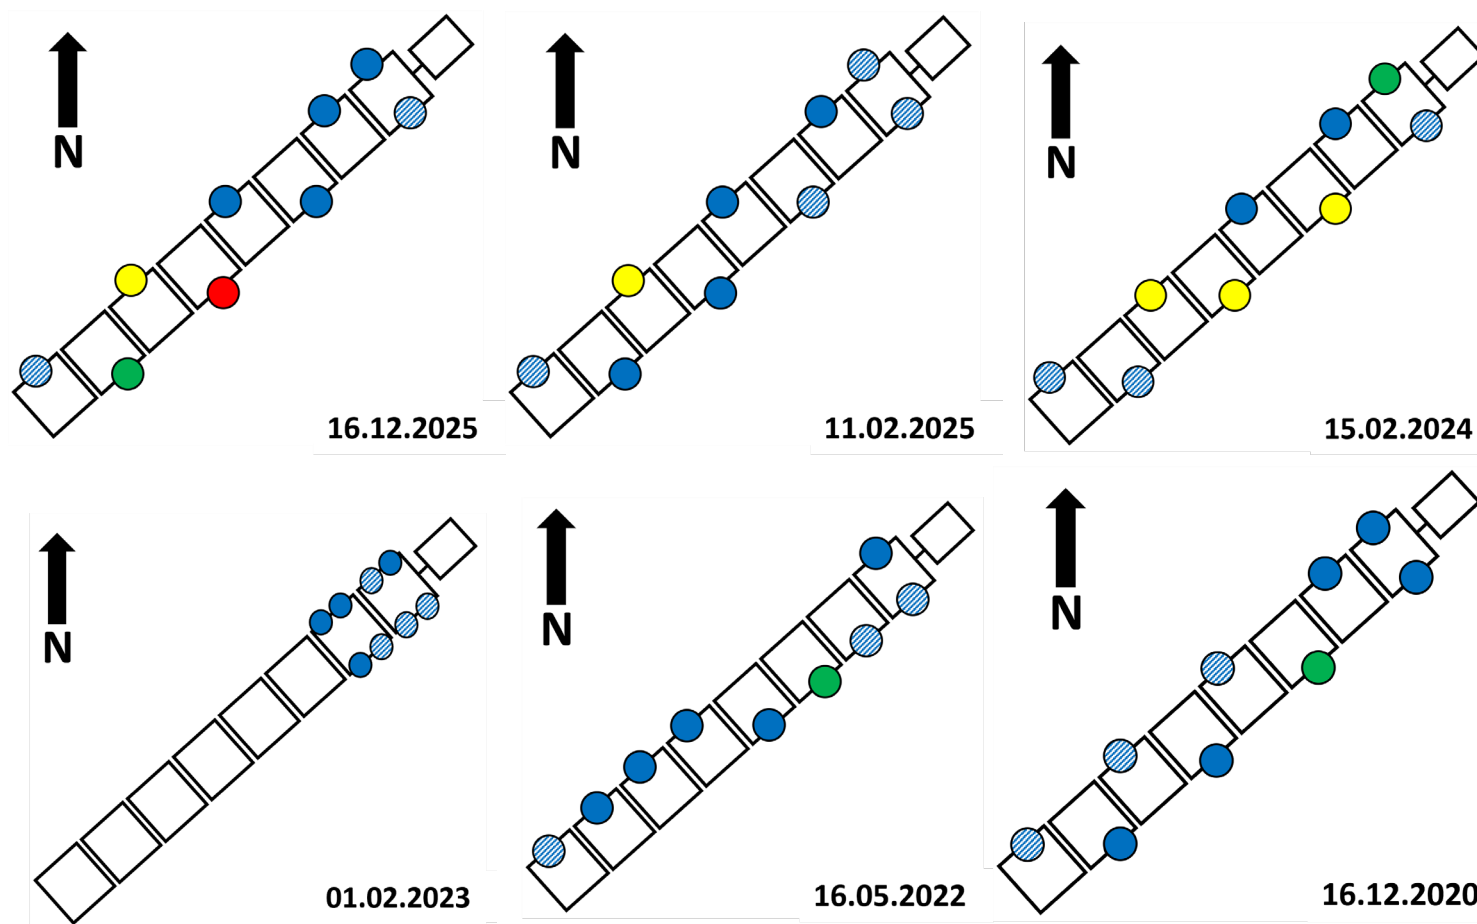
Figur 6. Oversikt over tilstanden til enkeltstasjoner ved B-undersøkelsene gjennomført fra 2020 til 2025. Data for foregående undersøkelser er hentet fra historiske rapporter (se referanseliste). Skraverte sirkler indikerer stasjoner hvor det ikke var tilstrekkelig sediment for elektrokjemiske målinger. Kartene er orienterte mot nord. Kilde: Fiskeridirektoratets kartverktøy.

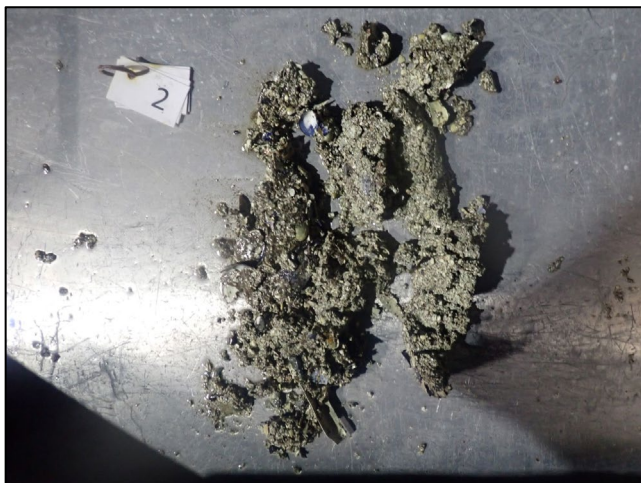
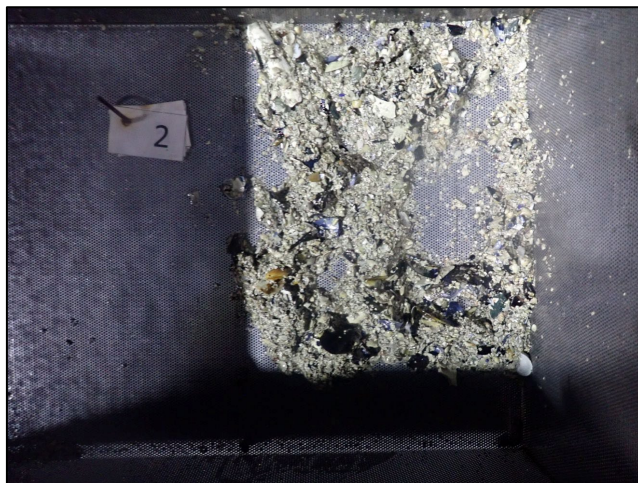
Prøvepunkt 2

Figur 7. Bilder av sedimentet hentet opp fra prøvepunkt 2. Uvasket prøve til venstre og vasket/siltet prøve til høyre.

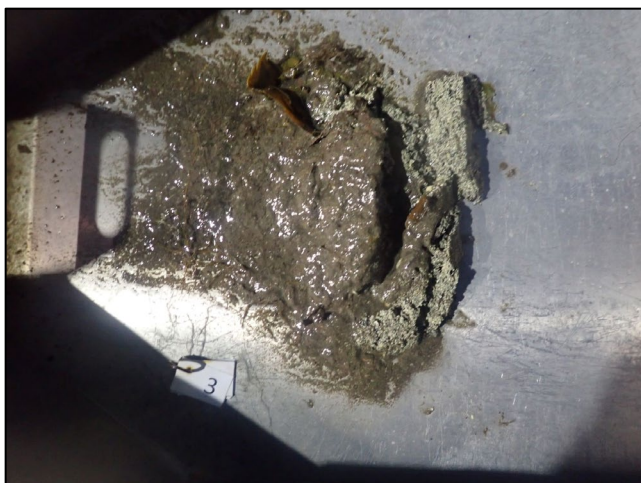
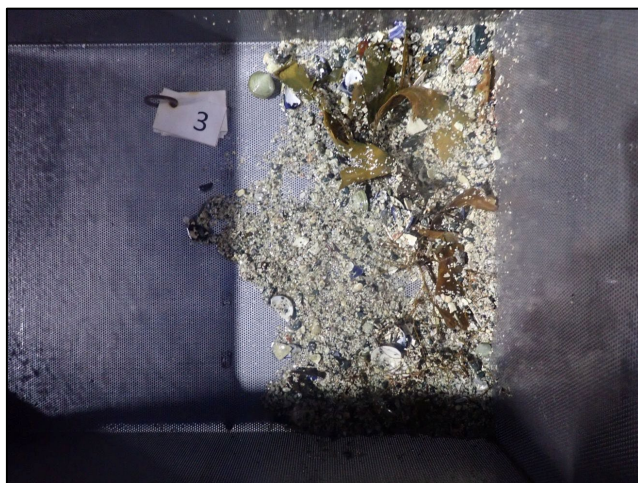
Prøvepunkt 3

Figur 8. Bilder av sedimentet hentet opp fra prøvepunkt 3. Uvasket prøve til venstre og vasket/siltet prøve til høyre.

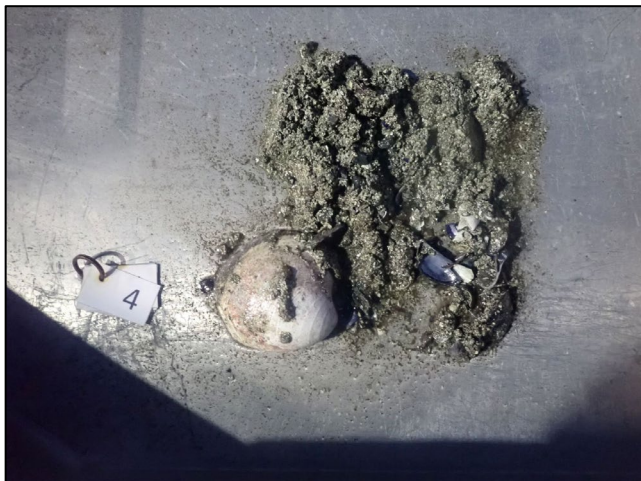
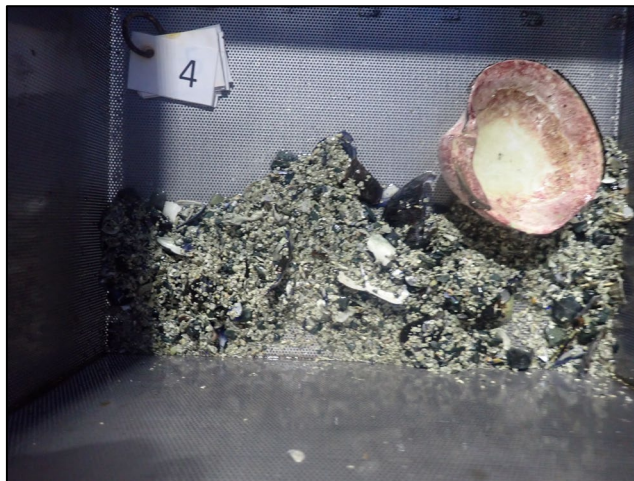
Prøvepunkt 4

Figur 9. Bilder av sedimentet hentet opp fra prøvepunkt 4. Uvasket prøve til venstre og vasket/siltet prøve til høyre.

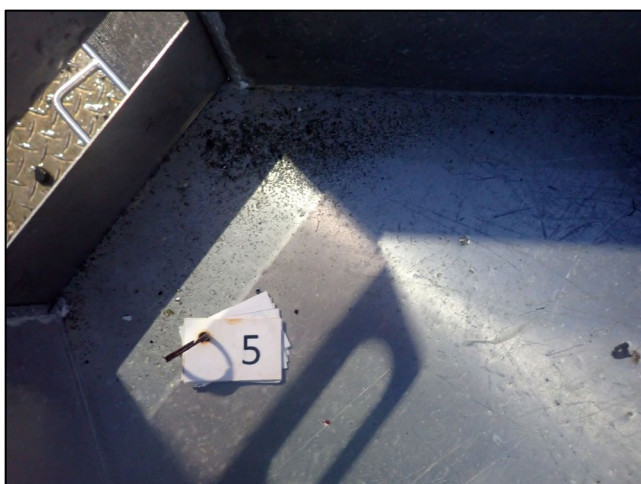
Prøvepunkt 5

Figur 10. Bilder av sedimentet hentet opp fra prøvepunkt 5. Prøven ble ikke vasket.

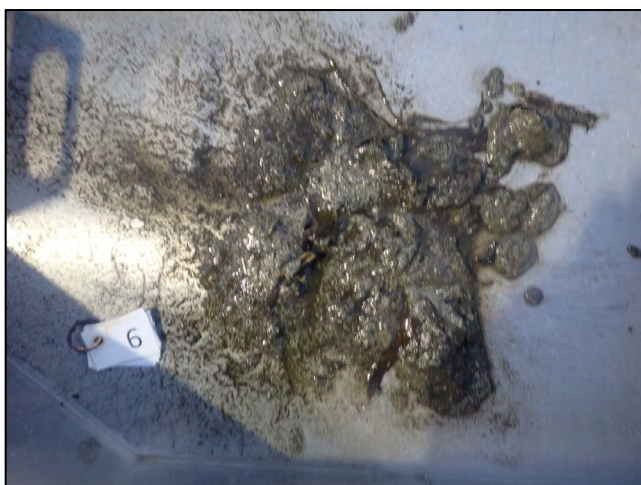
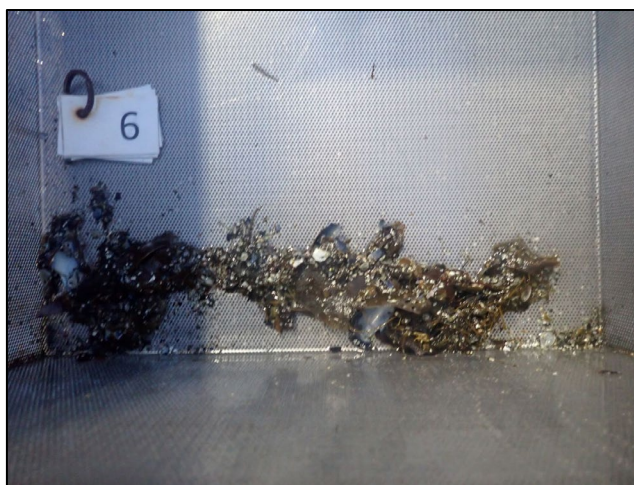
Prøvepunkt 6

Figur 11. Bilder av sedimentet hentet opp fra prøvepunkt 6. Uvasket prøve til venstre og vasket/siltet prøve til høyre.

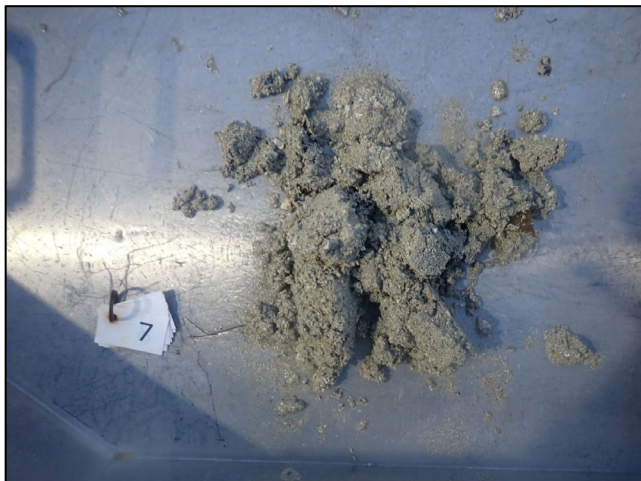
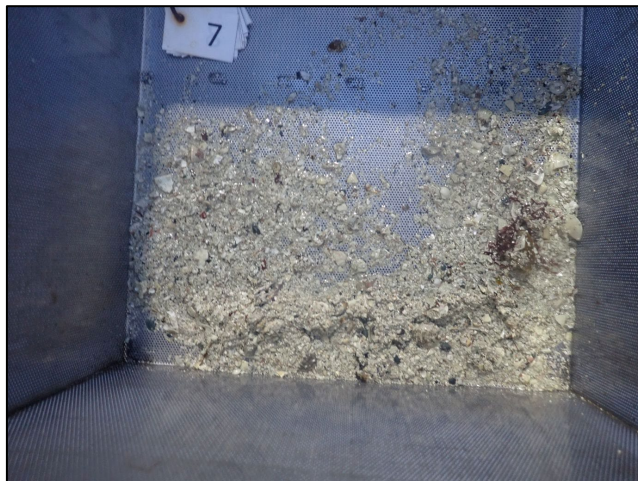
Prøvepunkt 7

Figur 12. Bilder av sedimentet hentet opp fra prøvepunkt 7. Uvasket prøve til venstre og vasket/siltet prøve til høyre.

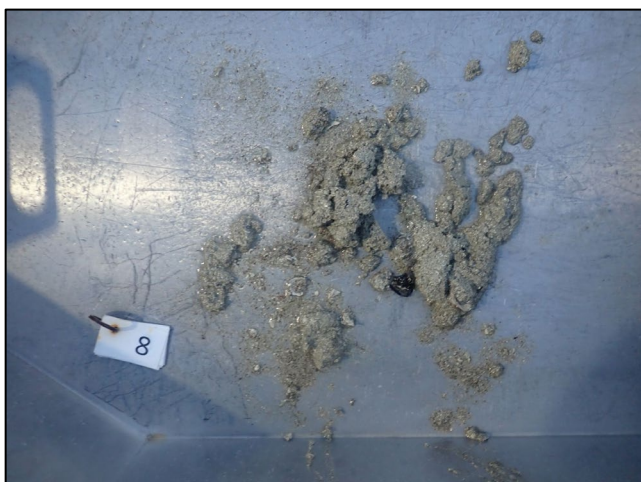
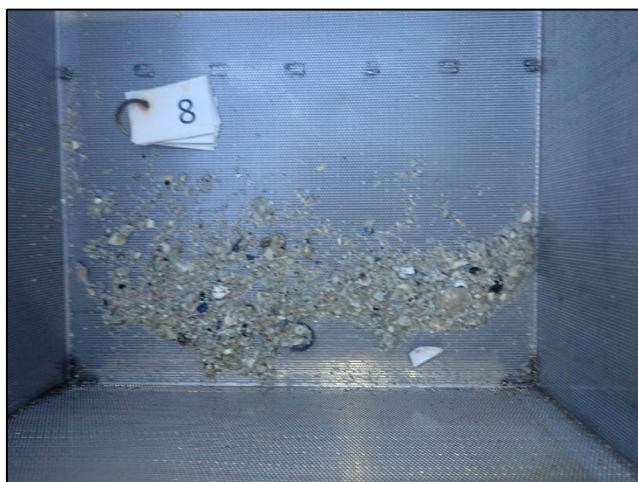
Prøvepunkt 8

Figur 13. Bilder av sedimentet hentet opp fra prøvepunkt 8. Uvasket prøve til venstre og vasket/siltet prøve til høyre.

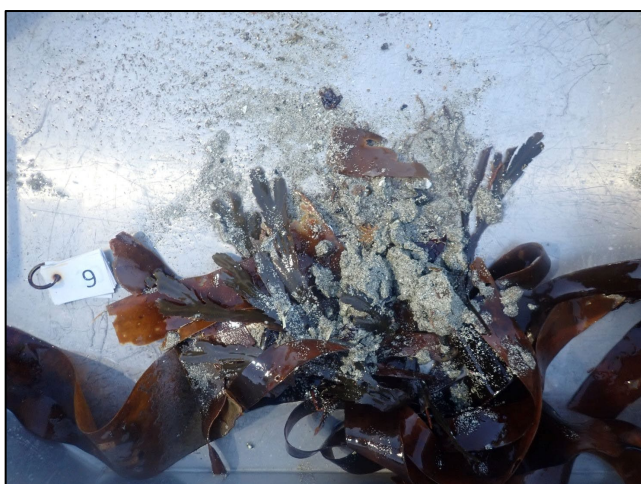
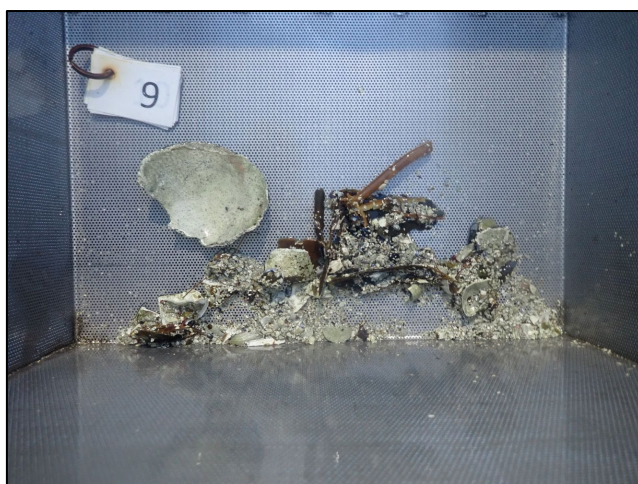
Prøvepunkt 9

Figur 14. Bilder av sedimentet hentet opp fra prøvepunkt 9. Uvasket prøve til venstre og vasket/siltet prøve til høyre.
