B-undersøkelse

Lokalitet HAMMARVIKA (18717)

Lokalitetstilstand 1

Rapport ID 21594

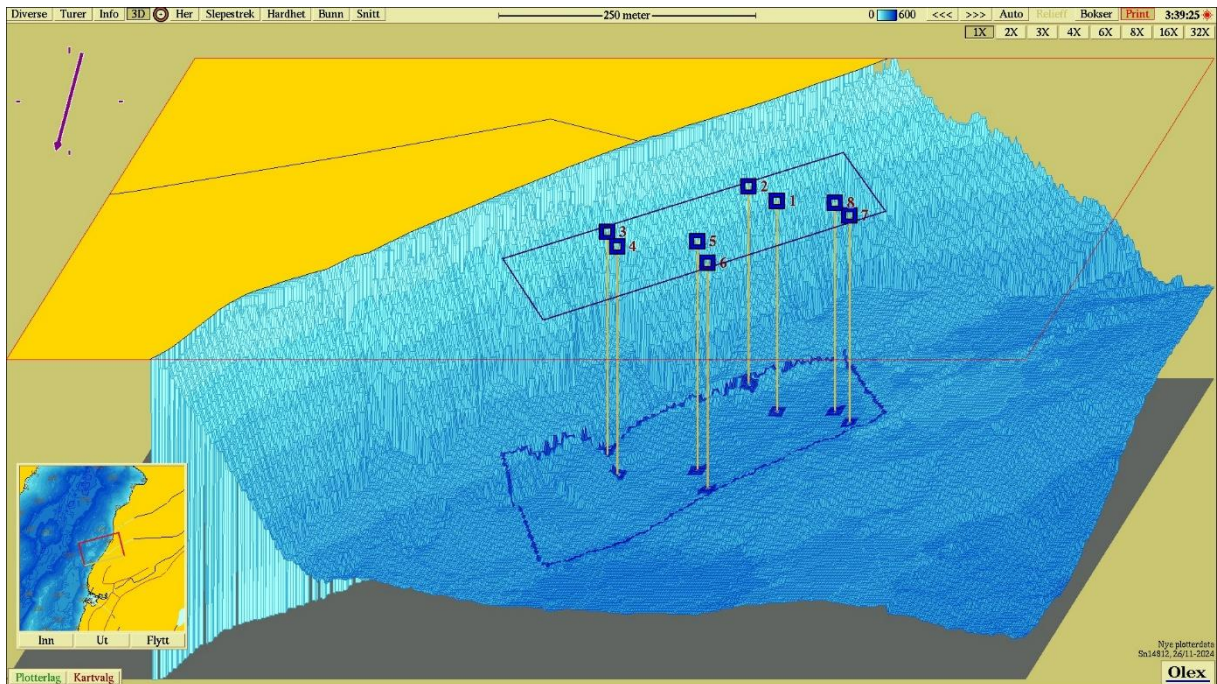
Figur A.3: Tredimensjonal fremstilling av havbunnen under anleggsrammen og prøvepunkter med farge etter tilstand iht. NS9410:2016. Målestokk vises i øverst i kartet, og lilla pil viser orienteringen mot nord. Kilde: Olex.

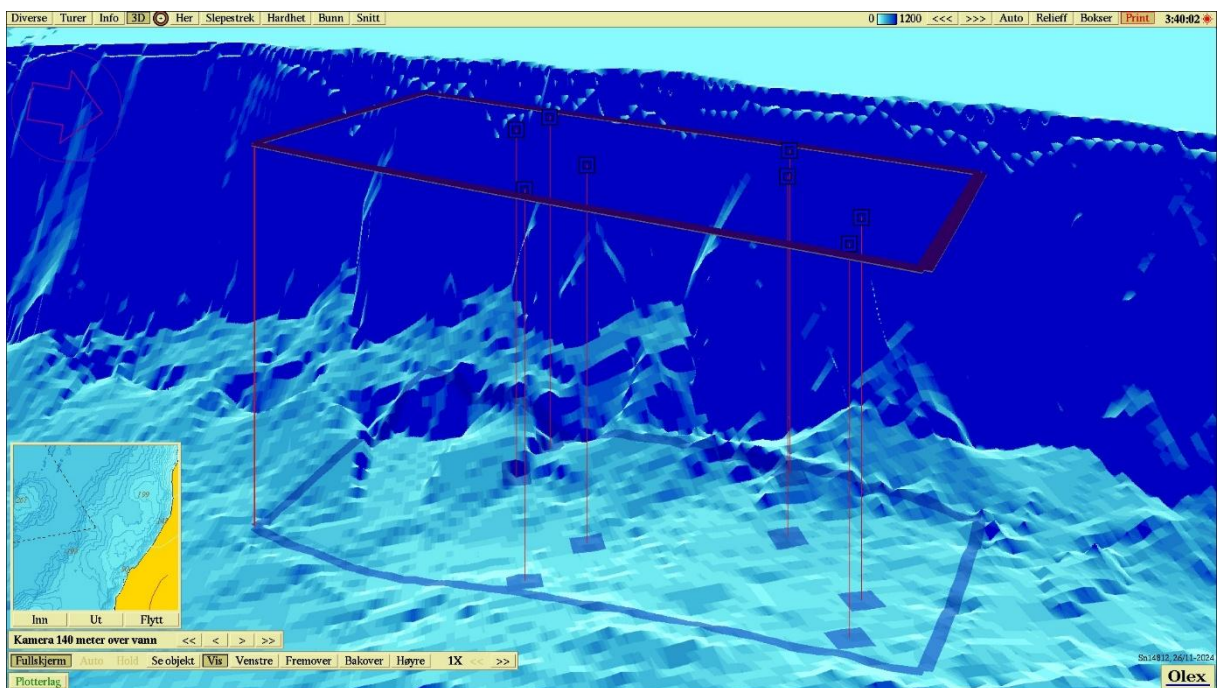
Figur A.4: Tredimensjonal perspektivisk fremstilling av havbunnen under anleggsrammen og prøvepunkter med farge etter tilstand iht. NS9410:2016. Målestokk vises i øverst i kartet. Kilde: Olex.

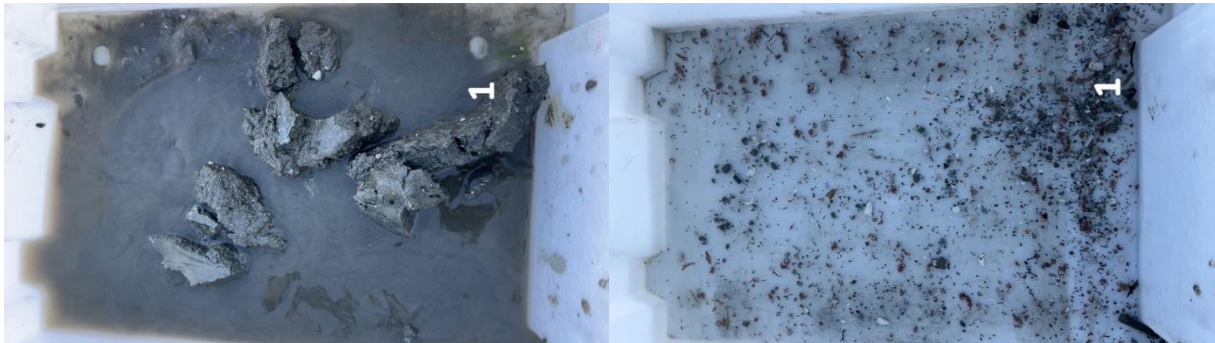
Figur B.1: Bilder før og etter siling ved stasjon 1. Sedimentet besto av leire og silt.

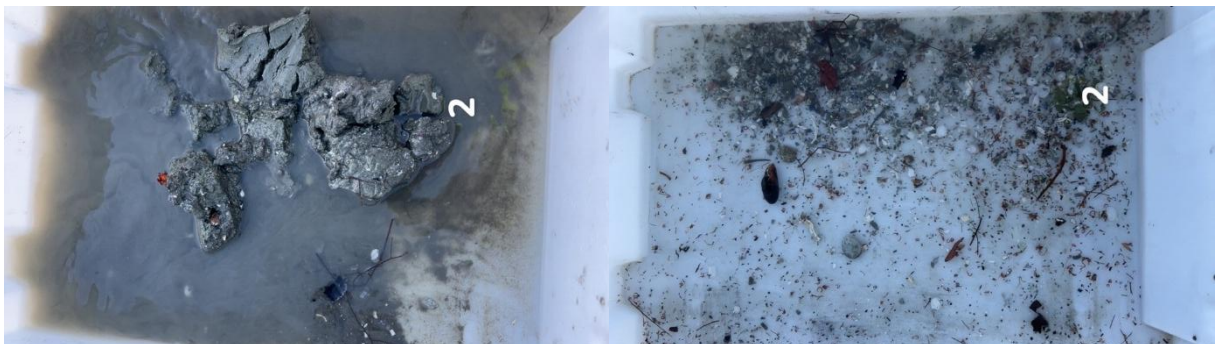
Figur B.2: Bilder før og etter siling ved stasjon 2. Sedimentet besto av leire og silt.

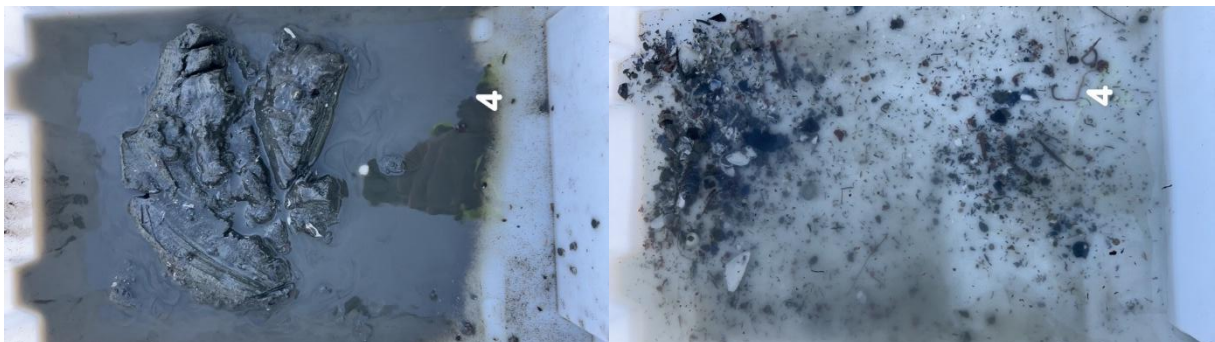
Figur B.4: Bilde fra prøven ved stasjon 4. Sedimentet besto av leire og silt.

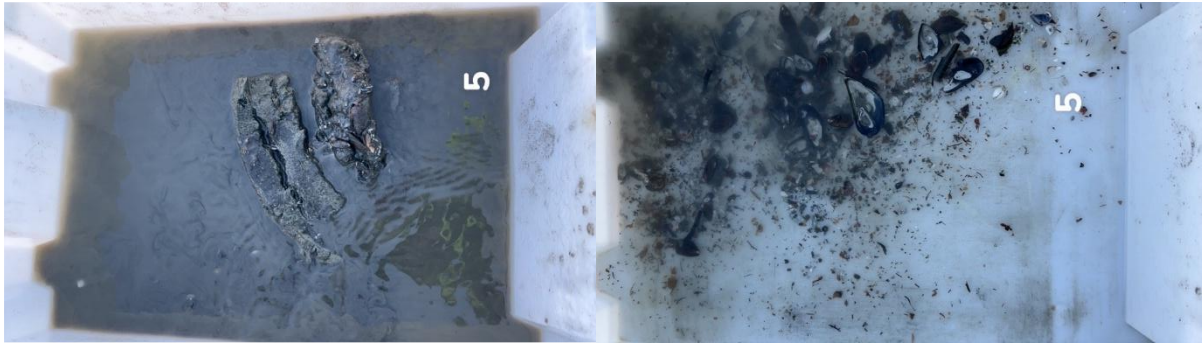
Figur B.5: Bilder før og etter siling ved stasjon 5. Sedimentet besto av leire og silt.

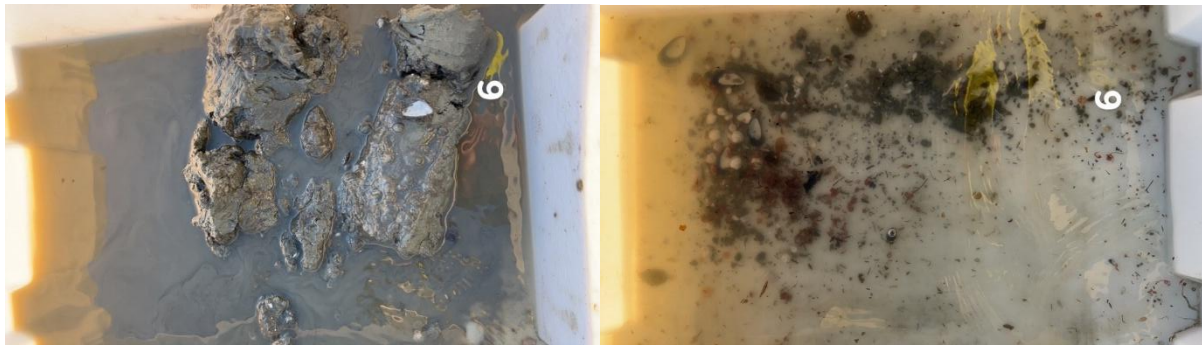
Figur B.6: Bilder før og etter siling ved stasjon 6. Sedimentet besto av leire og silt.

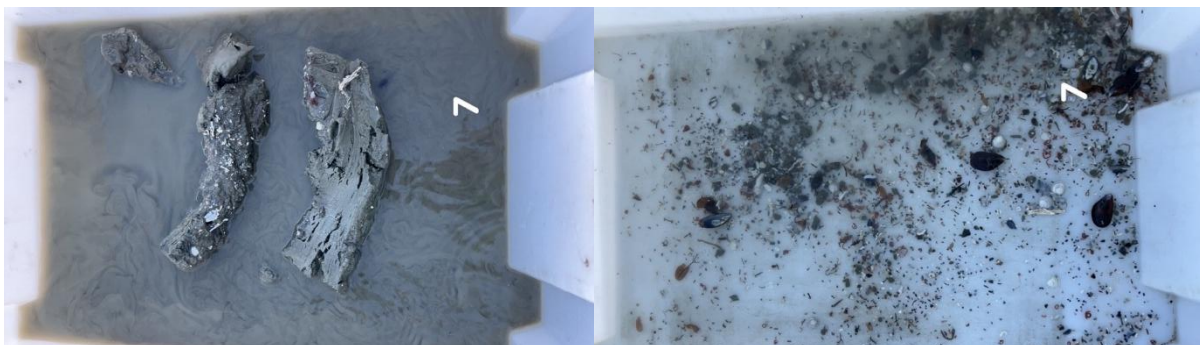
Figur B.7: Bilder før og etter siling ved stasjon 7. Sedimentet besto av leire og silt.

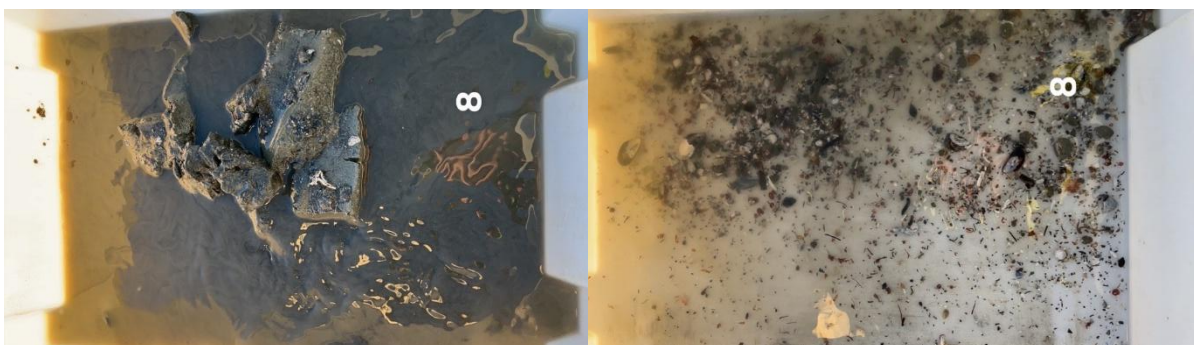
Figur B.8: Bilder før og etter siling ved stasjon 7. Sedimentet besto av leire og silt.
