**B-undersøkelse**

**Lokalitet KVALVIKA (11074)**

**Lokalitetstilstand 1**

Rapport ID 22706

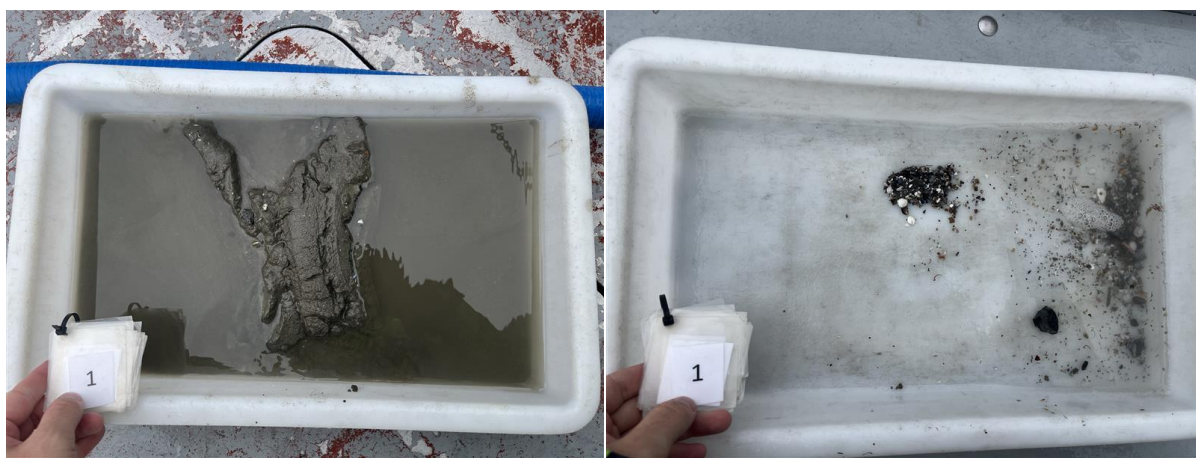
| Prøvepunkt | Kommentar |
|---|---|
| 1 | Thyasiridae |

**Figur 1:** Bilder som viser substratet fra stasjon 1 før og etter siling. Foto: Aqua Kompetanse AS.

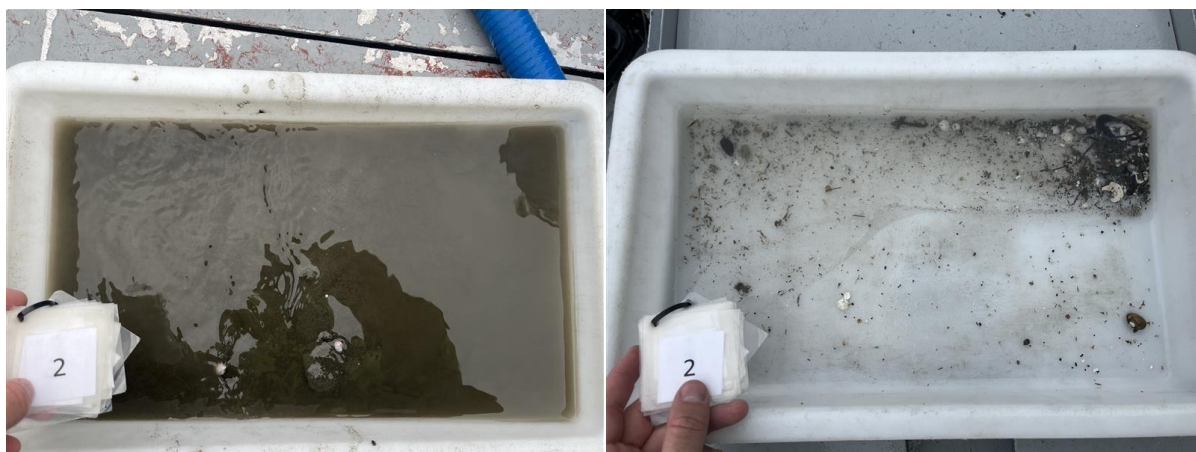
| Prøvepunkt | Kommentar |
|---|---|
| 2 | Thyasiridae og Capitella sp. |

**Figur 2:** Bilder som viser substratet fra stasjon 2 før og etter siling. Foto: Aqua Kompetanse AS.

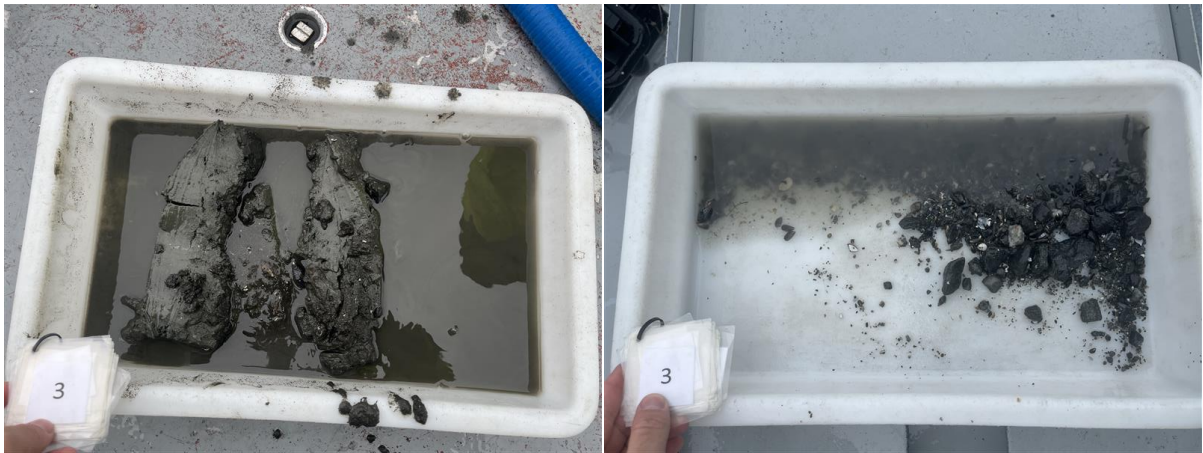
**Figur 3:** Bilder som viser substratet fra stasjon 3 før og etter siling. Foto: Aqua Kompetanse AS.

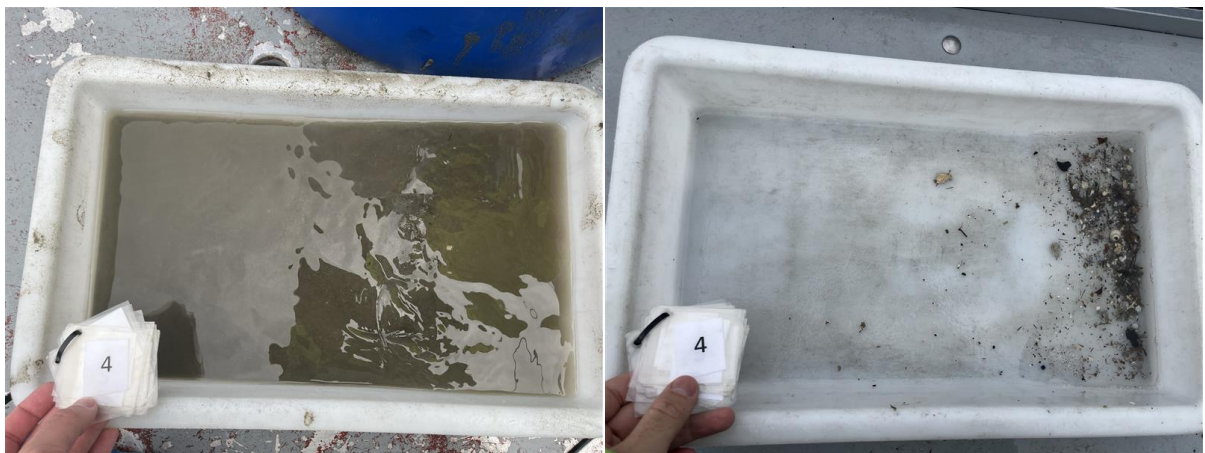
| Prøvepunkt | Kommentar |
|---|---|
| 4 | Thyasiridae og Capitella sp. |

**Figur 4:** Bilder som viser substratet fra stasjon 4 før og etter siling. Foto: Aqua Kompetanse AS.

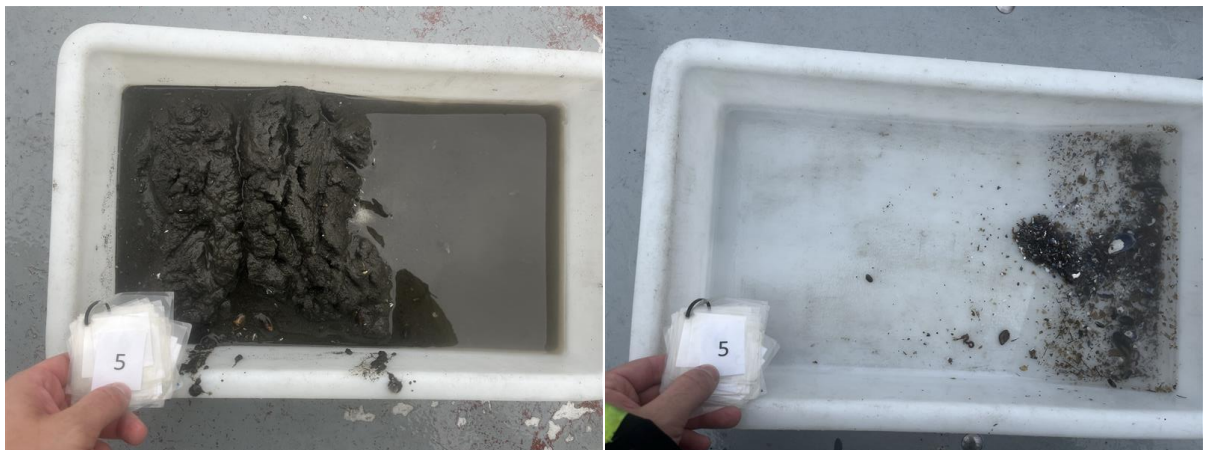
**Figur 5:** Bilder som viser substratet fra stasjon 5 før og etter siling. Foto: Aqua Kompetanse AS.

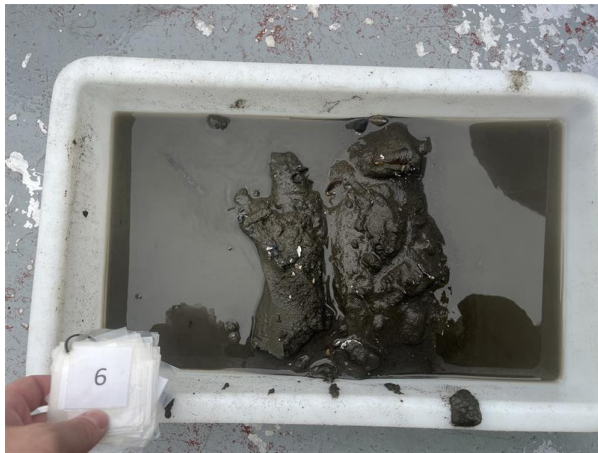
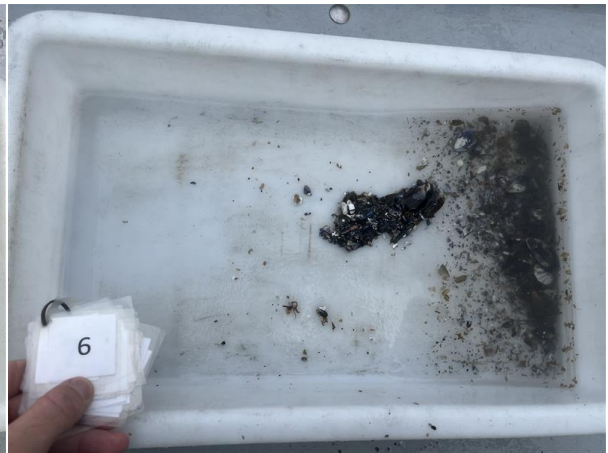
**Figur 6:** Bilder som viser substratet fra stasjon 6 før og etter siling. Foto: Aqua Kompetanse AS.

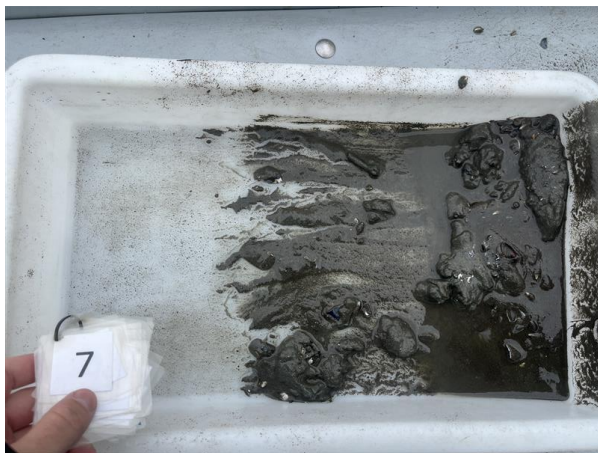
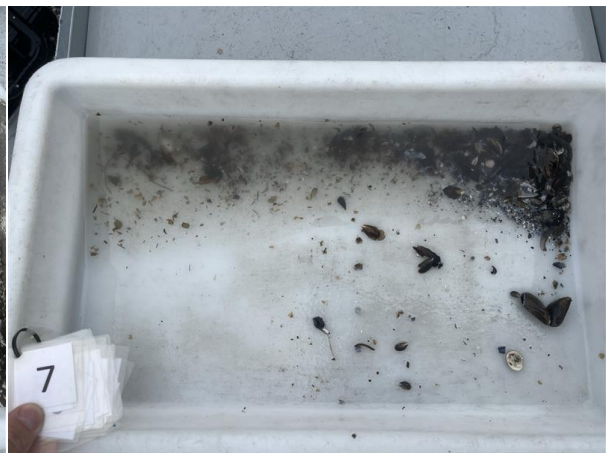
**Figur 7:** Bilder som viser substratet fra stasjon 7 før og etter siling. Foto: Aqua Kompetanse AS.

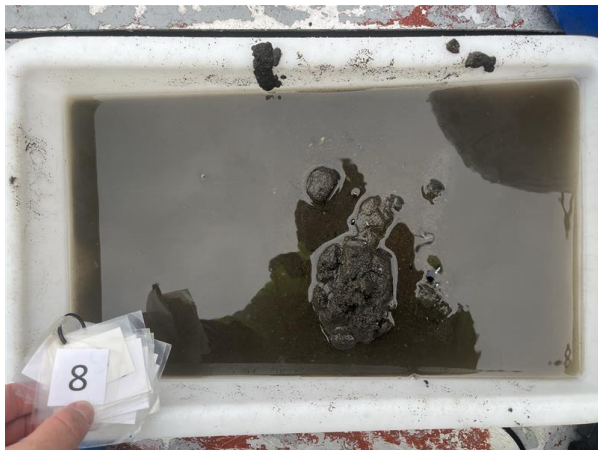
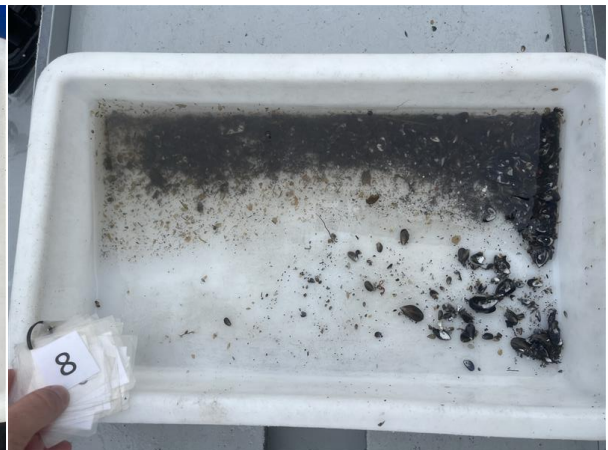
**Figur 8:** Bilder som viser substratet fra stasjon 8 før og etter siling. Foto: Aqua Kompetanse AS.

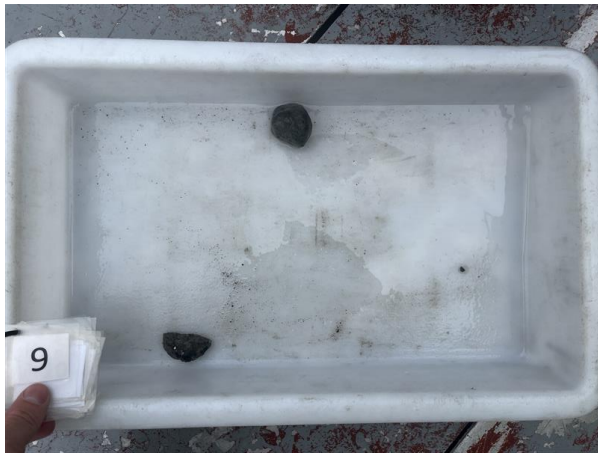
**Figur 9:** Bilde som viser substratet fra stasjon 9. Foto: Aqua Kompetanse AS.

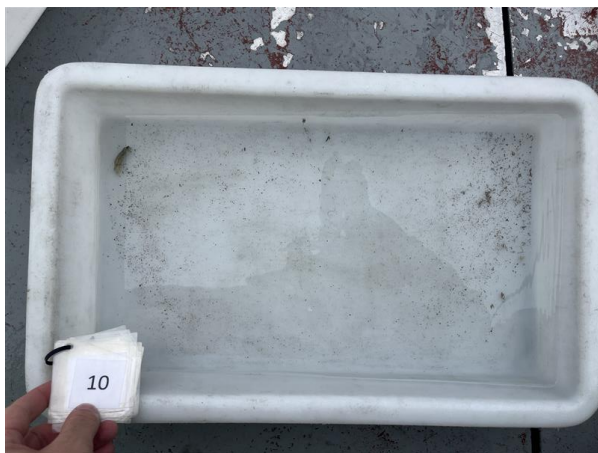
| Prøvepunkt | Kommentar |
|---|---|
| 10 | Det ble registrert også registrert to snegler. |

**Figur 10:** Bilde som viser substratet fra stasjon 10. Foto: Aqua Kompetanse AS.

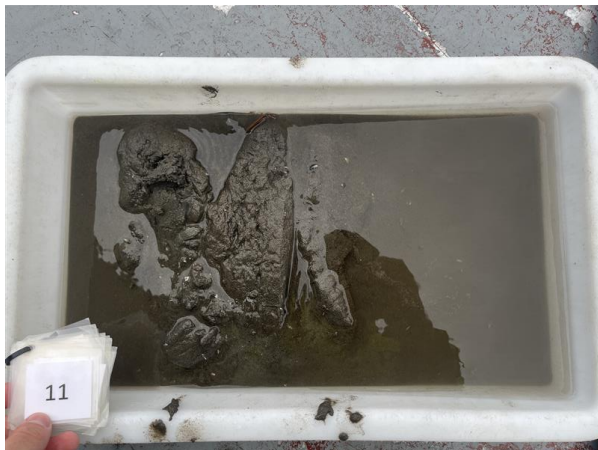
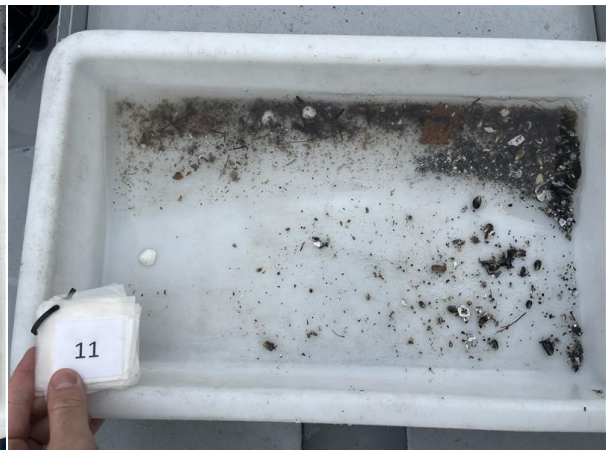
**Figur 11:** Bilder som viser substratet fra stasjon 11 før og etter siling. Foto: Aqua Kompetanse AS.

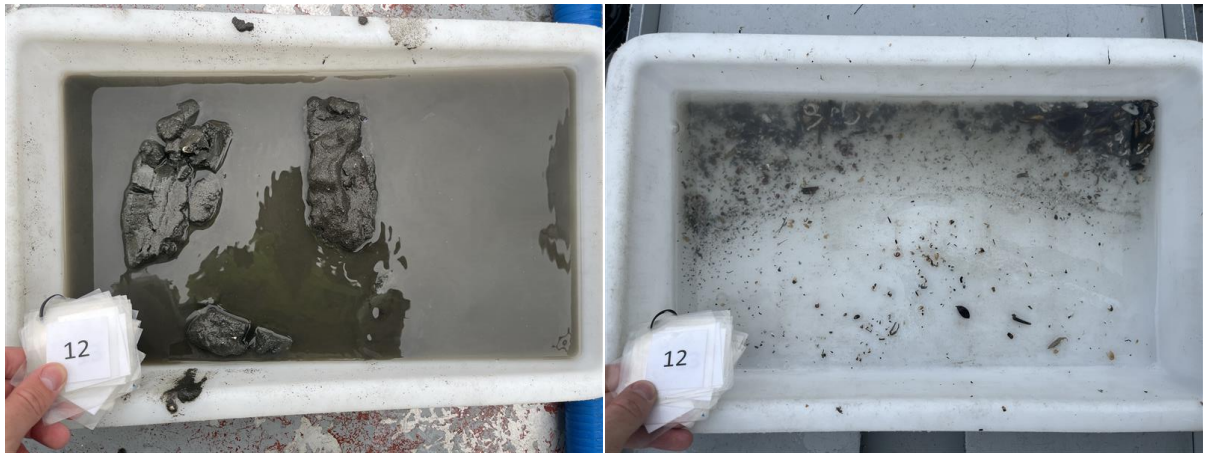
**Figur 12:** Bilder som viser substratet fra stasjon 12 før og etter siling. Foto: Aqua Kompetanse AS.

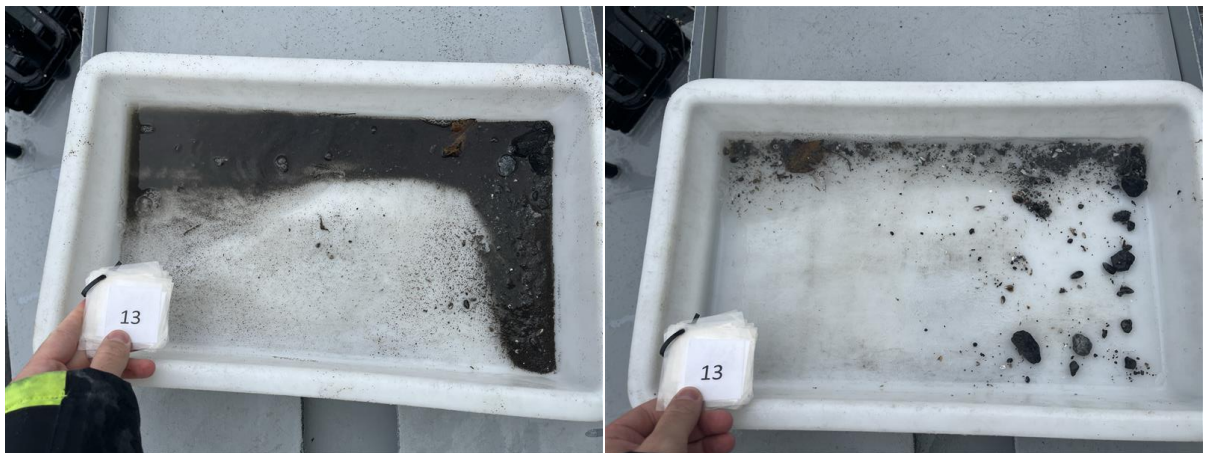
**Figur 13:** Bilder som viser substratet fra stasjon 13 før og etter siling. Foto: Aqua Kompetanse AS.
