# **B-undersøkelse**

## **Lokalitet OTTERHOLMEN (11738)**

### **Lokalitetstilstand 1**

Rapport ID 22807

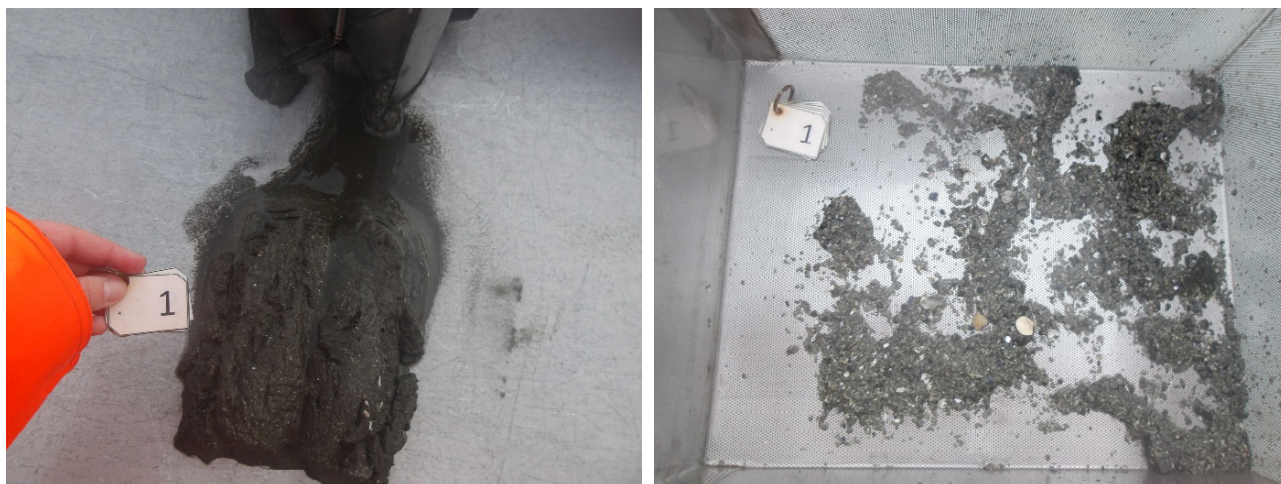
### Prøvepunkt 1

| Prøvepunkt | Kommentar |
|---|---|
| 1 | Steiner, skjellrester, alger |

Figur 7. Bilder av sedimentet hentet opp fra prøvepunkt 1. Uvasket prøve til venstre og vasket/silt prøve til høyre.

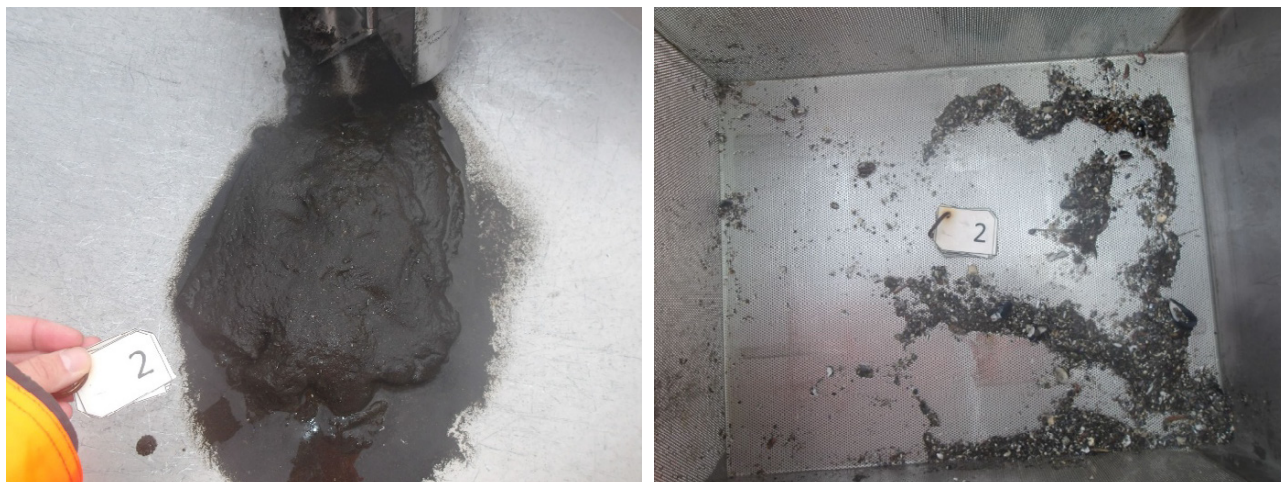
### Prøvepunkt 2

| Prøvepunkt | Kommentar |
|---|---|
| 2 | Skjellrester. Myk til løs konsistens. |

Figur 8. Bilder av sedimentet hentet opp fra prøvepunkt 2. Uvasket prøve til venstre og vasket/silt prøve til høyre.

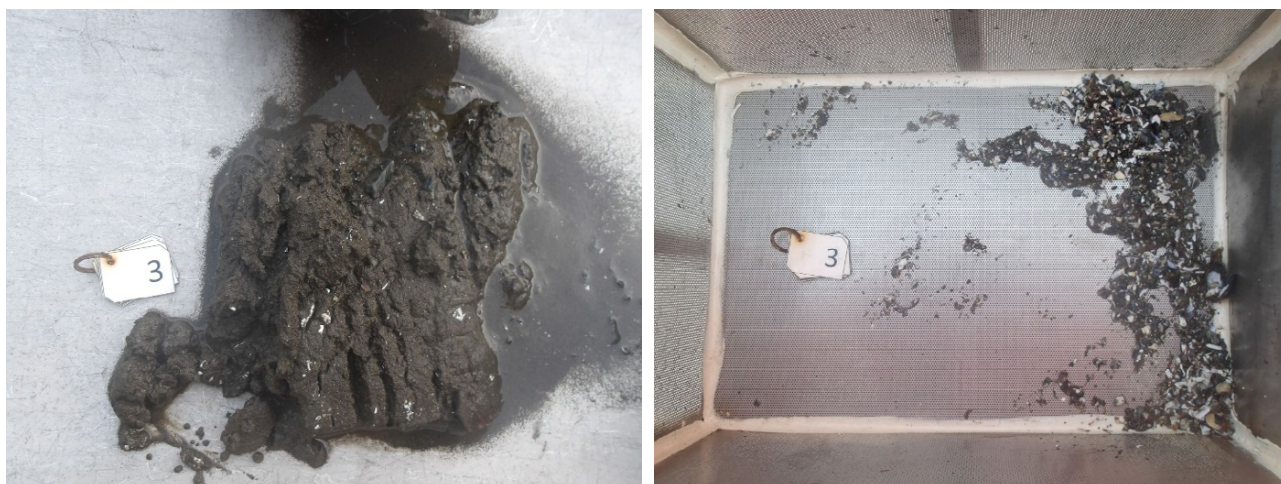
### Prøvepunkt 3

| Prøvepunkt | Kommentar |
|---|---|
| 3 | Steiner, skjellrester. |

Figur 9. Bilder av sedimentet hentet opp fra prøvepunkt 3. Uvasket prøve til venstre og vasket/silt prøve til høyre.

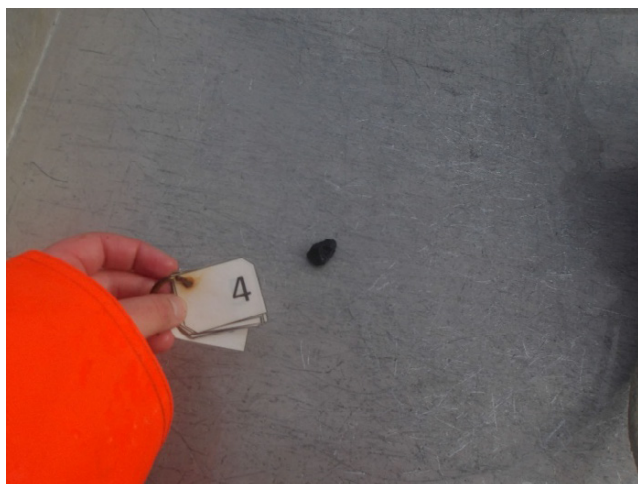
#### Prøvepunkt 4

| Prøvepunkt | Kommentar |
|---|---|
| 4 | Stein. |

Figur 10. Bilder av sedimentet hentet opp fra prøvepunkt 4.

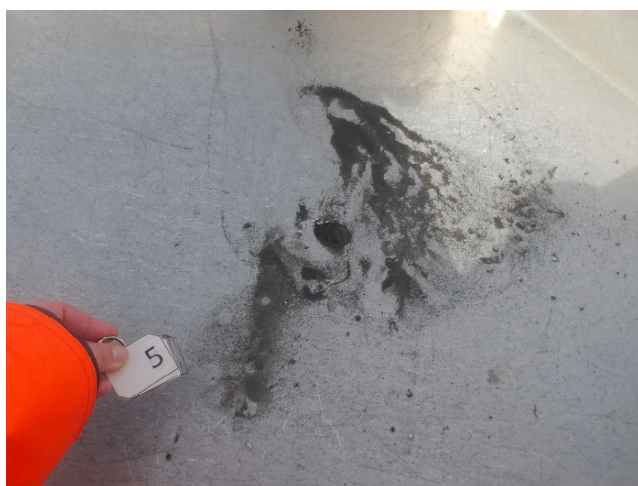
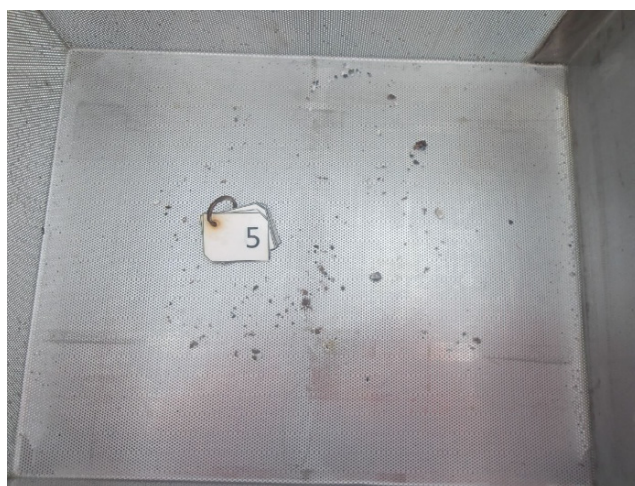
#### Prøvepunkt 5

| Prøvepunkt | Kommentar |
|---|---|
| 5 | Små mengder sand og skjellsand. |

Figur 11. Bilder av sedimentet hentet opp fra prøvepunkt 5. Uvasket prøve til venstre og vasket/siltet prøve til høyre.

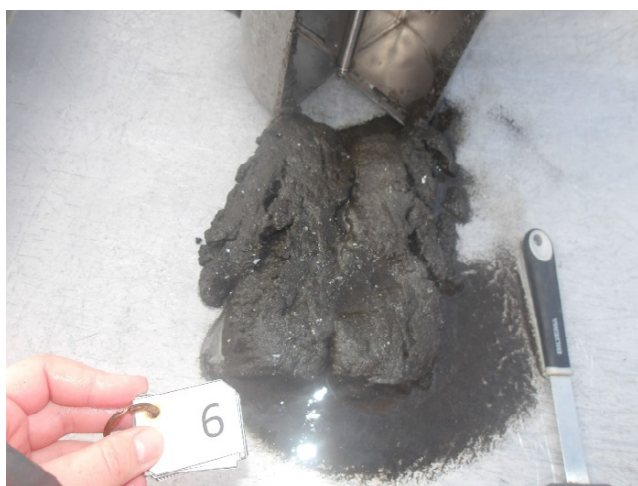
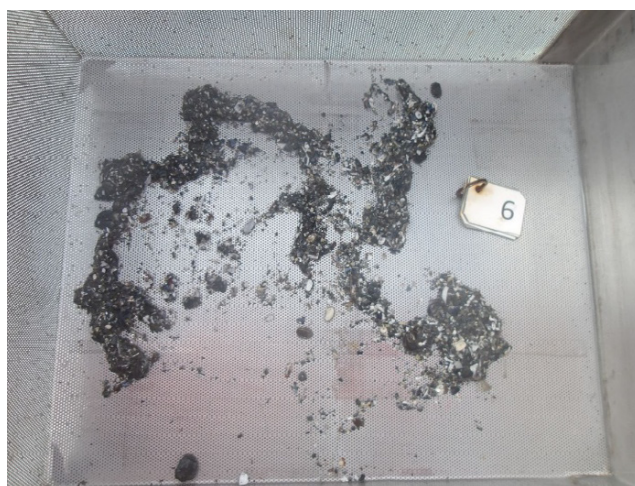
#### Prøvepunkt 6

| Prøvepunkt | Kommentar |
|---|---|
| 6 | Steiner, skjellrester. |

Figur 12. Bilder av sedimentet hentet opp fra prøvepunkt 6. Uvasket prøve til venstre og vasket/siltet prøve til høyre.

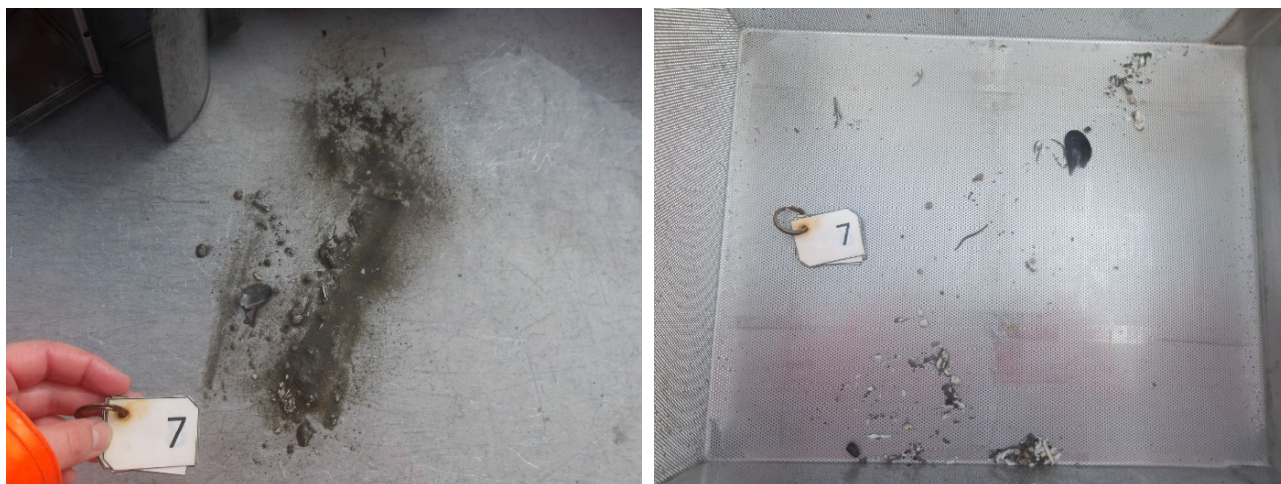
### Prøvepunkt 7

| Prøvepunkt | Kommentar |
|---|---|
| 7 | Små mengder sand og skjellsand. |

Figur 13. Bilder av sedimentet hentet opp fra prøvepunkt 7. Uvasket prøve til venstre og vasket/silt prøve til høyre.

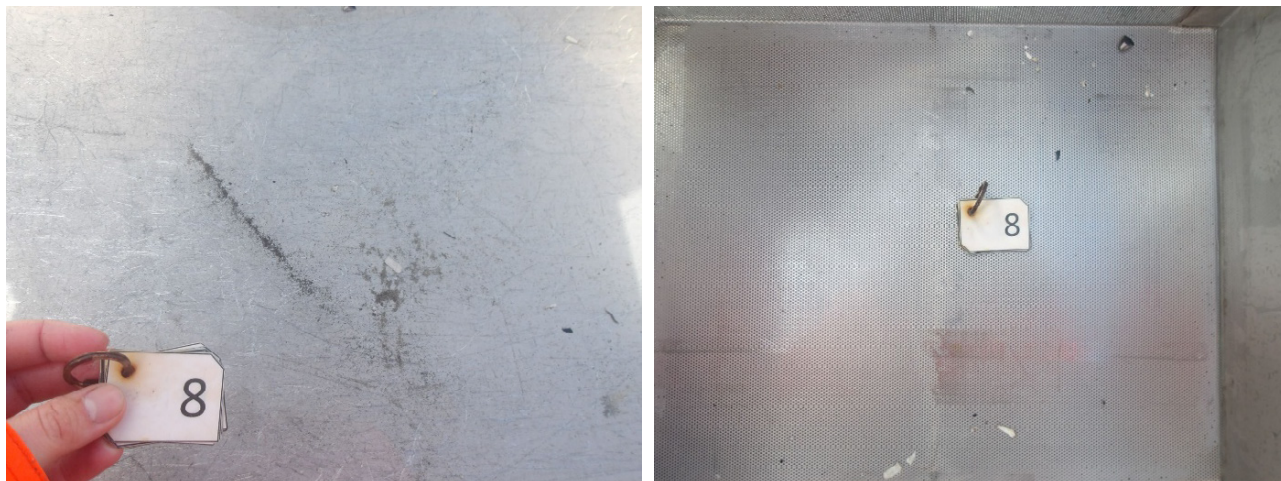
### Prøvepunkt 8

| Prøvepunkt | Kommentar |
|---|---|
| 8 | Spor av sand. |

Figur 14. Bilder av sedimentet hentet opp fra prøvepunkt 8. Uvasket prøve til venstre og vasket/silt prøve til høyre.

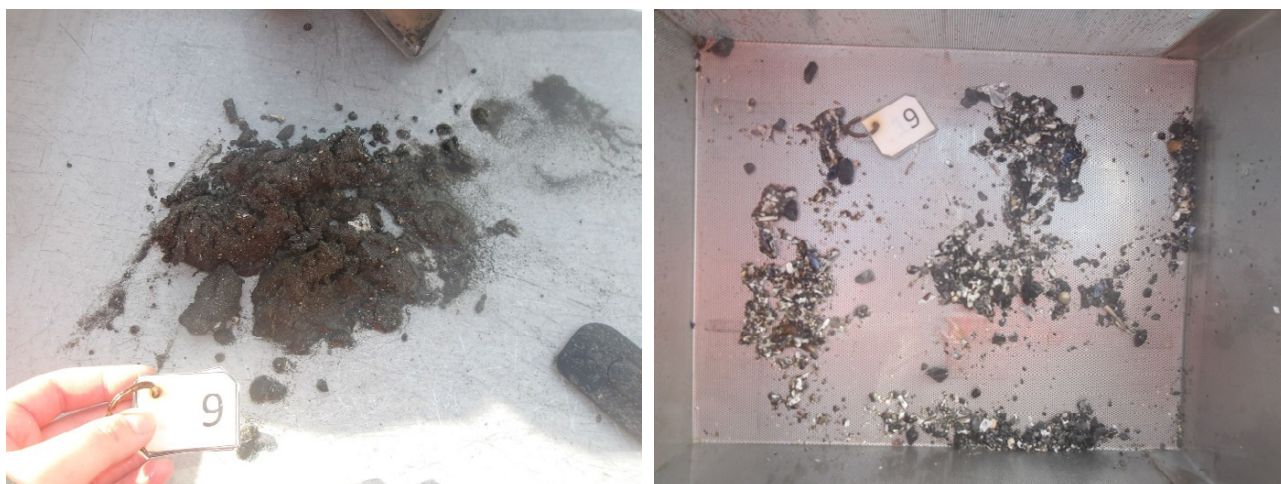
### Prøvepunkt 9

| Prøvepunkt | Kommentar |
|---|---|
| 9 | Steiner, skjellrester. |

Figur 15. Bilder av sedimentet hentet opp fra prøvepunkt 9. Uvasket prøve til venstre og vasket/silt prøve til høyre.

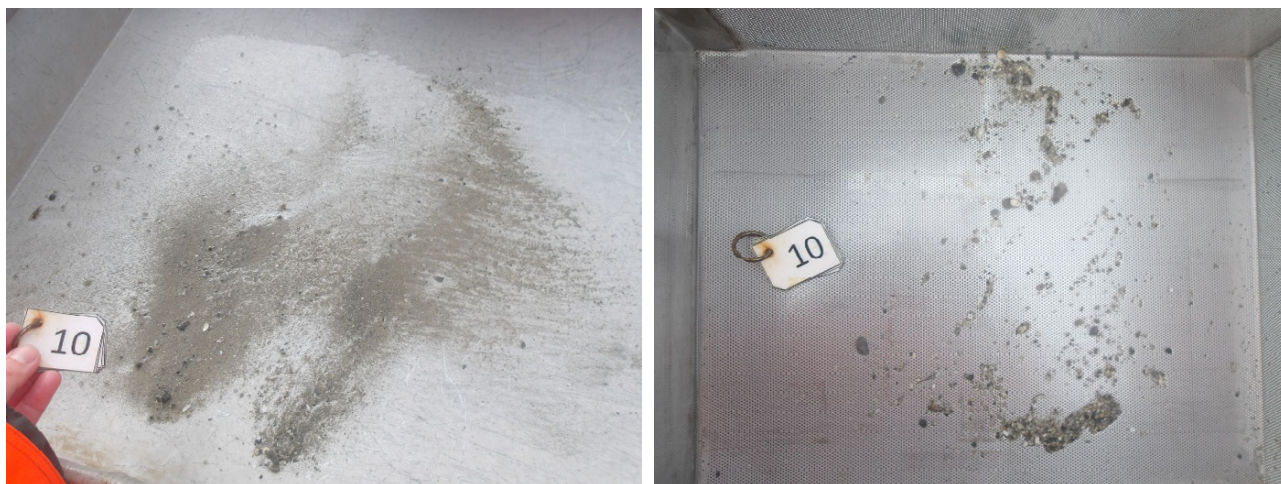
### Prøvepunkt 10

| Prøvepunkt | Kommentar |
|---|---|
| 10 | Skjellrester, alger. Små mengder sand og skjellsand. |

Figur 16. Bilder av sedimentet hentet opp fra prøvepunkt 10. Uvasket prøve til venstre og vasket/silt prøve til høyre.

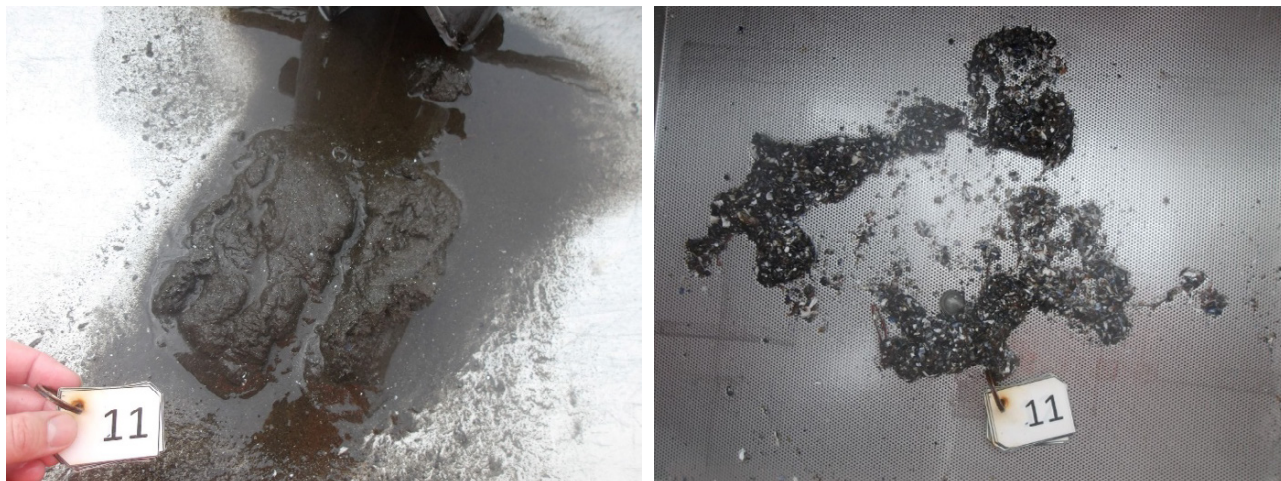
### Prøvepunkt 11

Figur 17. Bilder av sedimentet hentet opp fra prøvepunkt 11. Uvasket prøve til venstre og vasket/silt prøve til høyre.

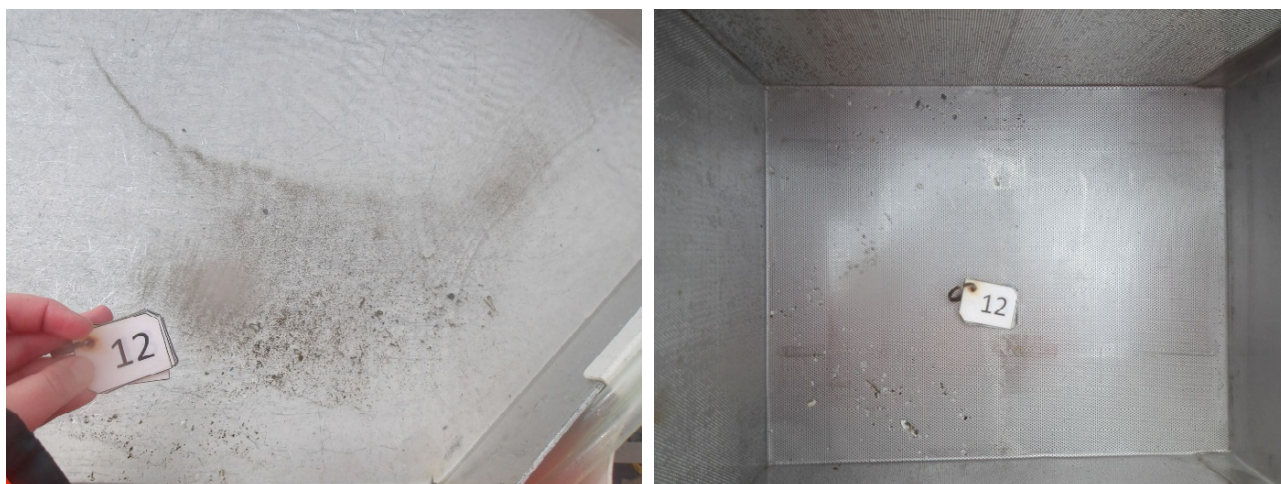
### Prøvepunkt 12

| Prøvepunkt | Kommentar |
|---|---|
| 12 | Spor av sand. |

Figur 18. Bilder av sedimentet hentet opp fra prøvepunkt 12. Uvasket prøve til venstre og vasket/silt prøve til høyre.

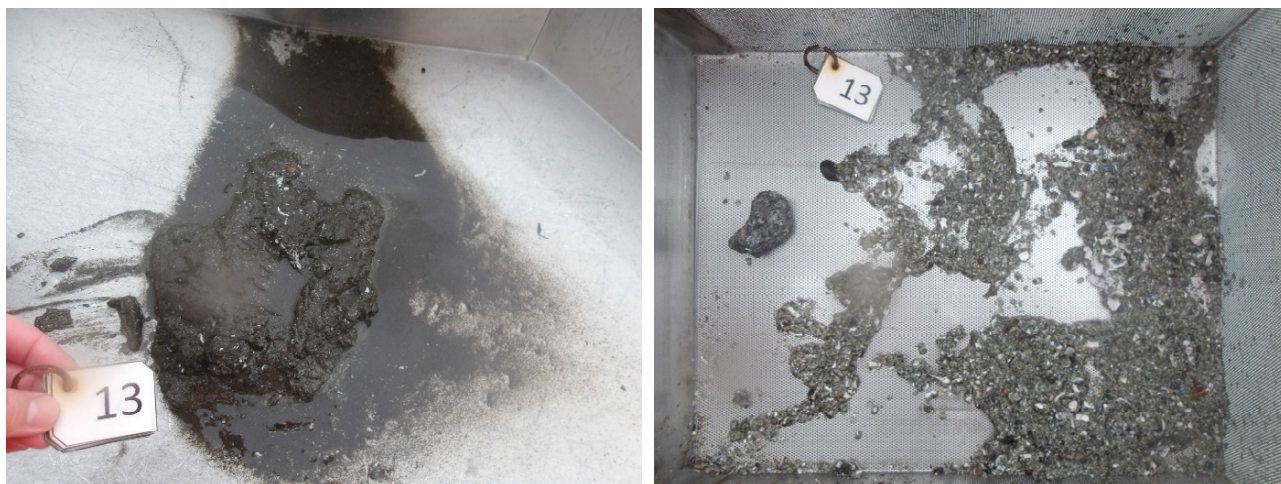
### Prøvepunkt 13

| Prøvepunkt | Kommentar |
|---|---|
| 13 | Steiner, skjellrester. |

Figur 19. Bilder av sedimentet hentet opp fra prøvepunkt 13. Uvasket prøve til venstre og vasket/silt prøve til høyre.

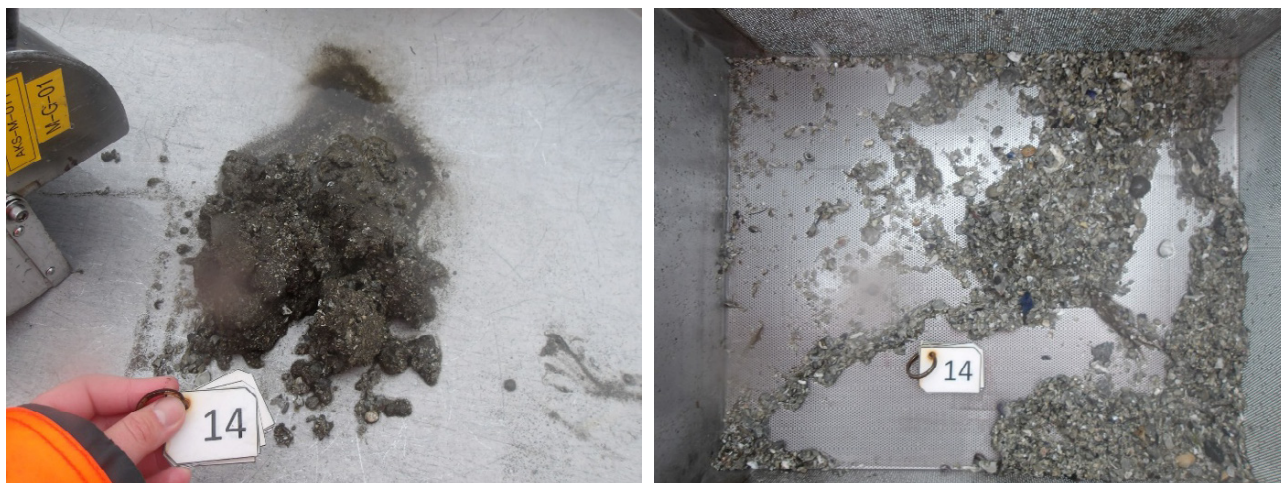
### Prøvepunkt 14

| Prøvepunkt | Kommentar |
|---|---|
| 14 | Skjellrester, alger. |

Figur 20. Bilder av sedimentet hentet opp fra prøvepunkt 14. Uvasket prøve til venstre og vasket/silt prøve til høyre.

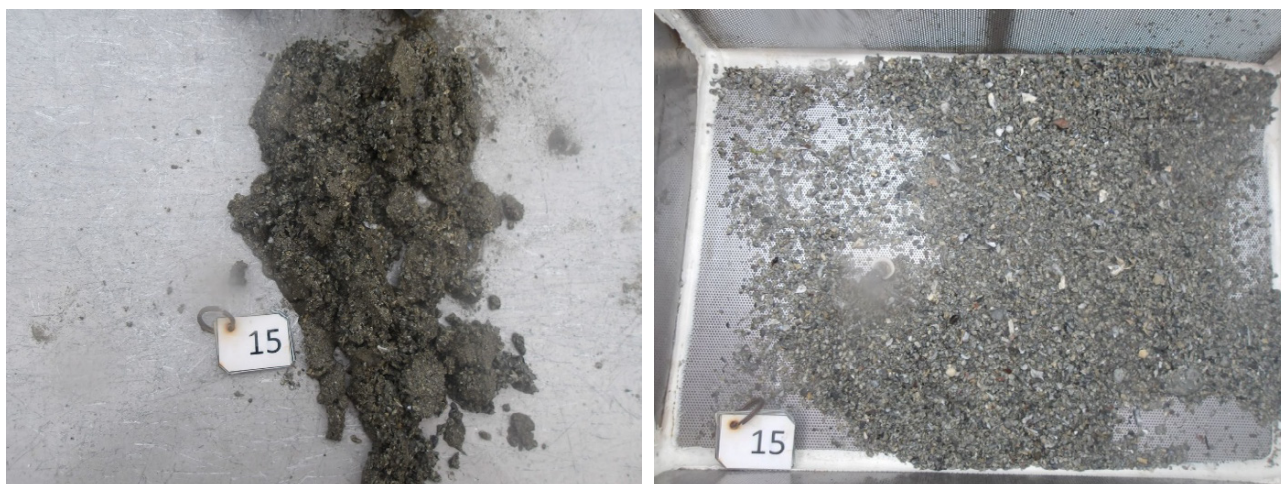
### Prøvepunkt 15

| Prøvepunkt | Kommentar |
|---|---|
| 15 | Skjellrester |

Figur 21. Bilder av sedimentet hentet opp fra prøvepunkt 15. Uvasket prøve til venstre og vasket/silt prøve til høyre.
