B-undersøkelse for lokalitet TORGERHAUGEN (30177)

Rapport ID 568

B-undersøkelse ved Torgerhaugen i Nærøysund kommune, desember 2020

Etter Norsk Standard NS 9410: 2016

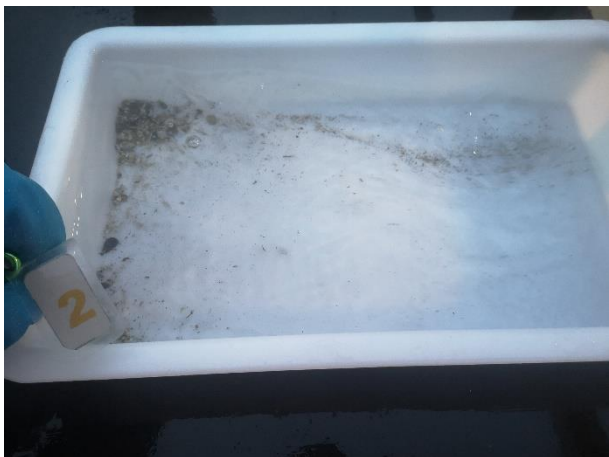
Figur 7: Bilder som viser sedimentet fra stasjon 2. Sedimentet besto av skjellsand. Foto: Aqua Kompetanse AS.

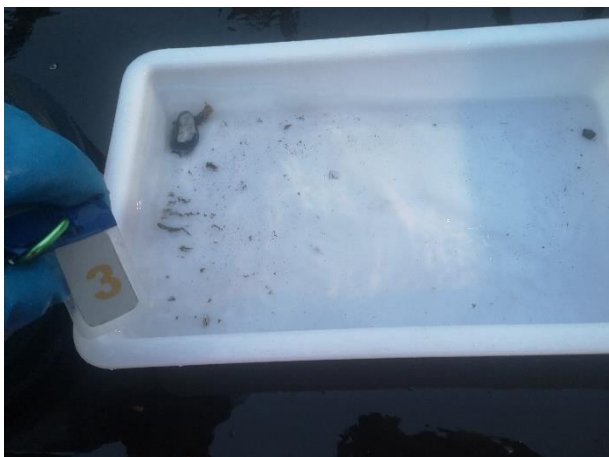
Figur 8: Bilder som viser sedimentet fra stasjon 3. Sedimentet besto av skjellsand. Foto: Aqua Kompetanse AS.

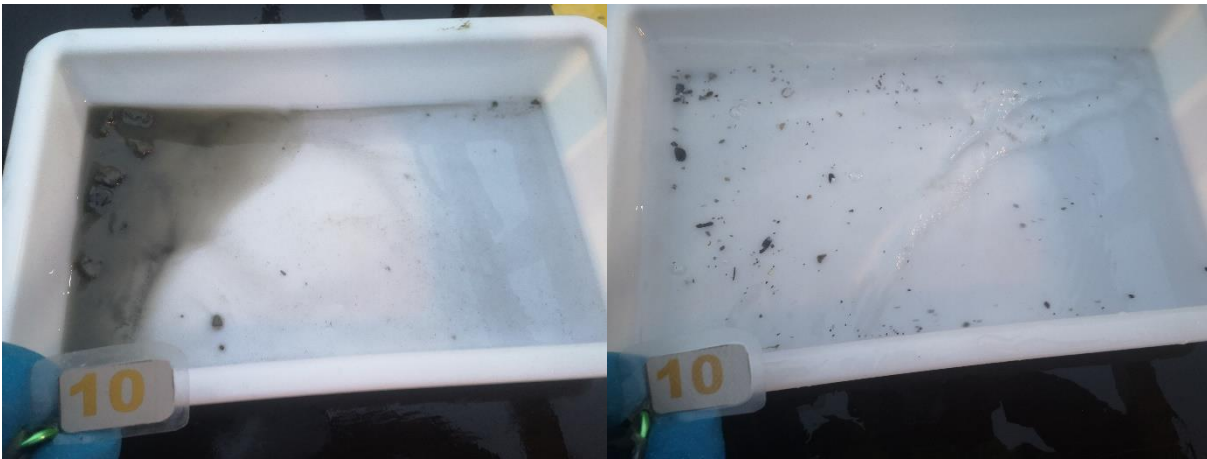
Alle prøvene hadde normal lukt og farge. Konsistensen var fast i alle prøver utenom prøve 10 som hadde myk konsistens. Grabbvolumet var under ¼ i alle prøvene. Tilstanden på de sensoriske registreringene ble 1, med en indeksverdi på 0,03 poeng.

Figur 15: Bilder som viser sedimentet fra stasjon 10 før og etter siling. Sedimentet besto av leire og silt. Foto: Aqua Kompetanse AS.

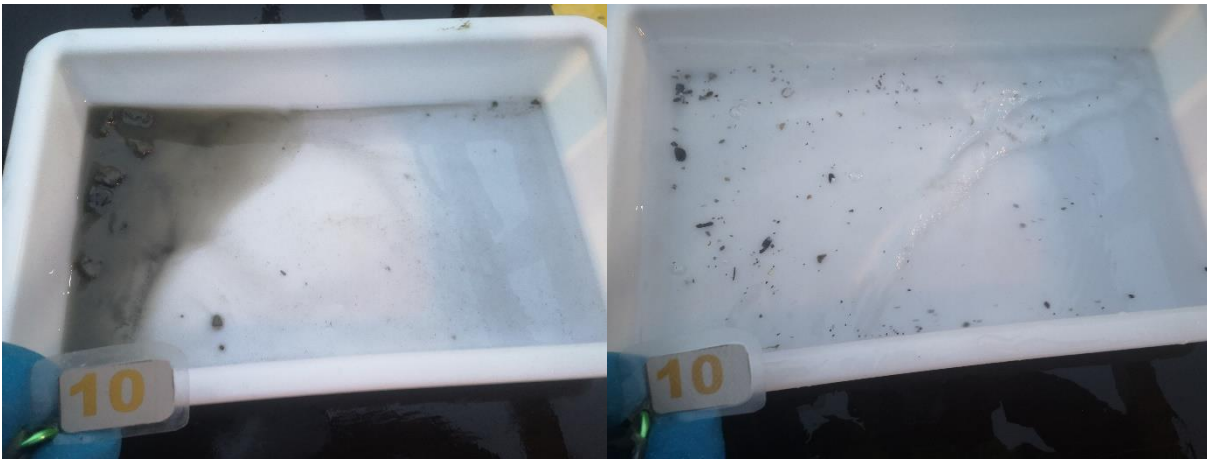
Figur 15: Bilder som viser sedimentet fra stasjon 10 før og etter siling. Sedimentet besto av leire og silt. Foto: Aqua Kompetanse AS.

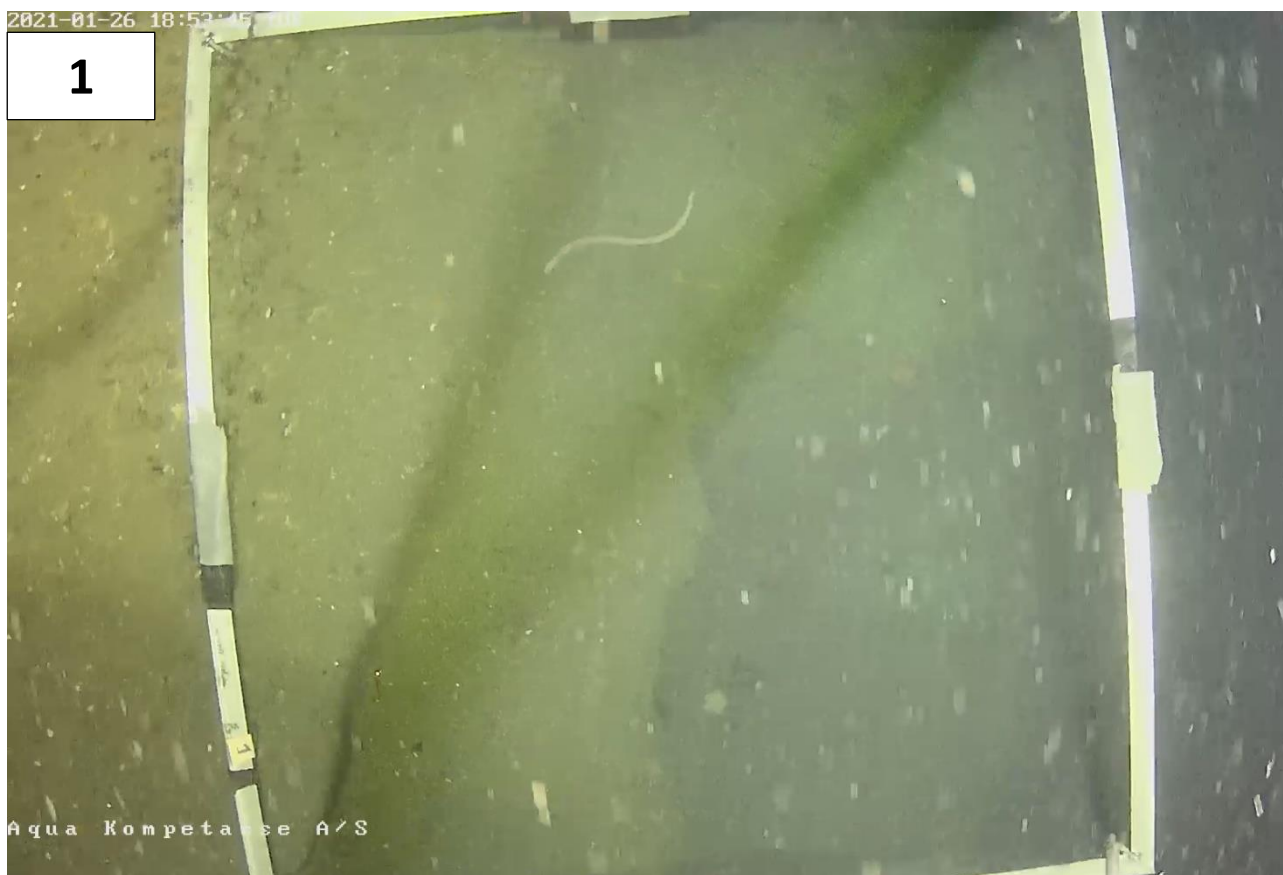
Figur 18: Bilde tatt over bunnen ved stasjon 1. Stasjonen preges av skrånende bunn. Innenfor rammen er det 1m². Foto: Aqua Kompetanse AS.

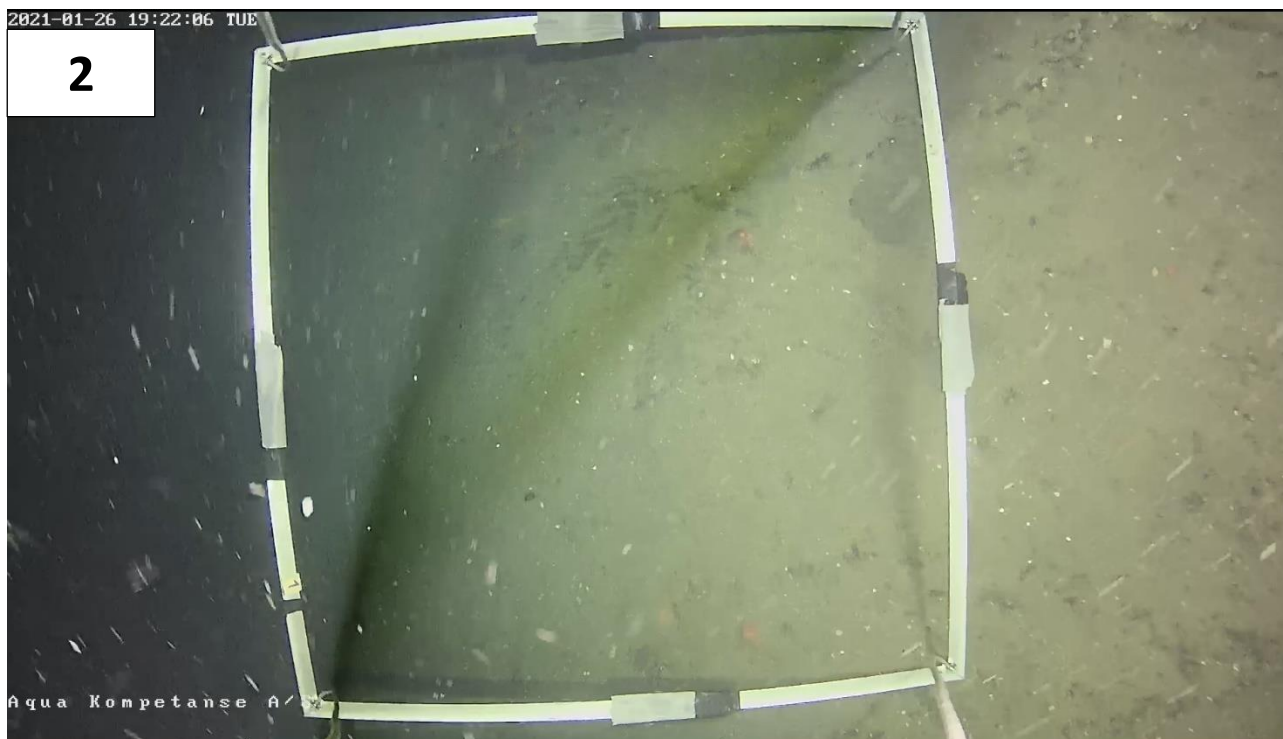
Figur 19: Bilde tatt over bunnen ved stasjon 2. Stasjonen preges av skrånende bunn. Innenfor rammen er det 1m². Foto: Aqua Kompetanse AS.

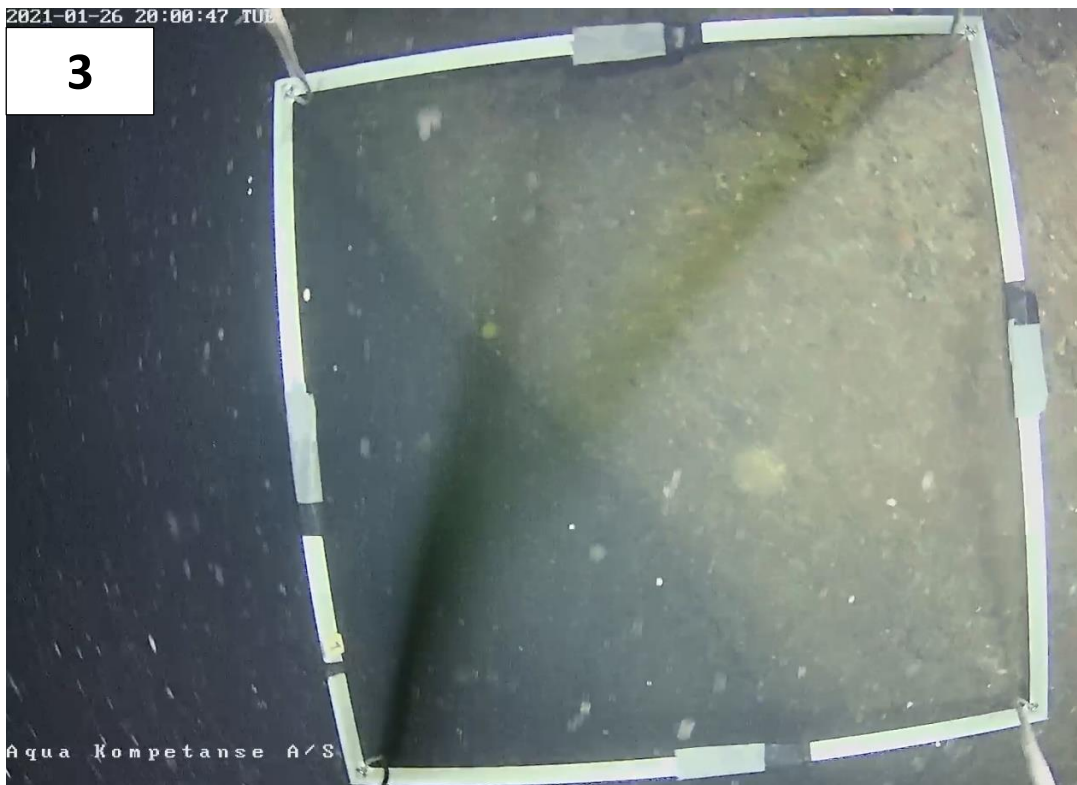
Figur 20: Bilde tatt over bunn ved stasjon 3. Stasjonen preges av skrånende bunn. Innenfor rammen er det 1m². Foto: Aqua Kompetanse AS.

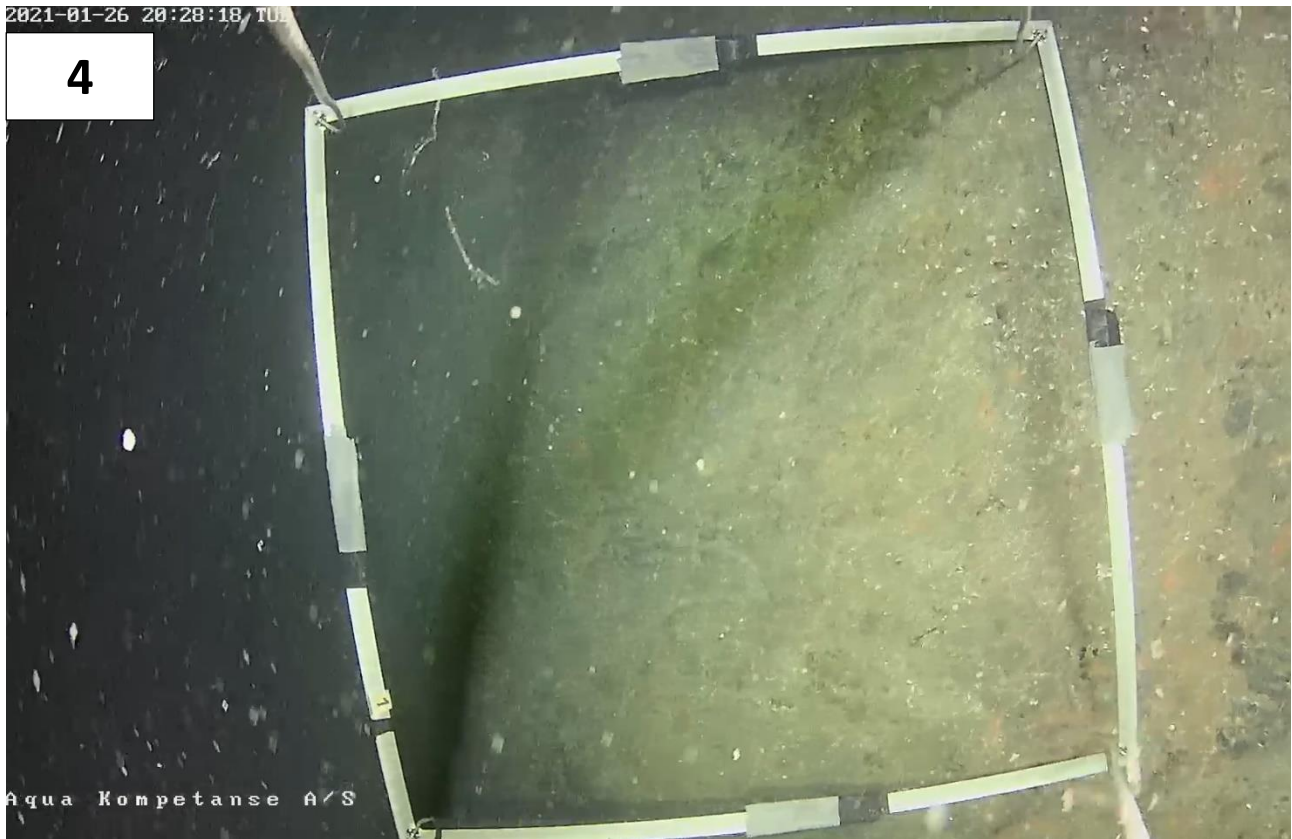
Figur 22: Bilde tatt over bunn ved stasjon 4. Stasjonen preges av skrånende bunn. Innenfor rammen er det 1m². Foto: Aqua Kompetanse AS.

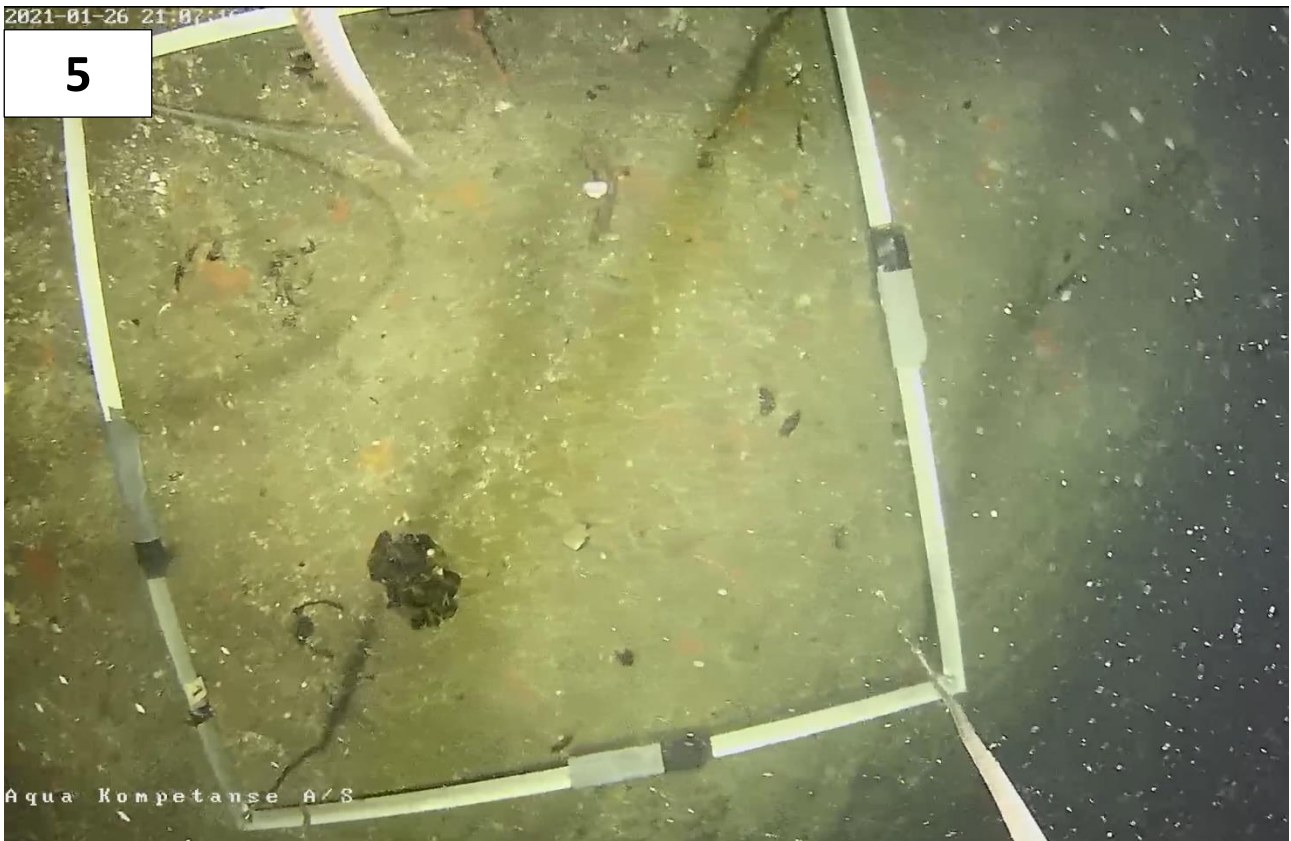
Figur 25: Bilde tatt over bunn ved stasjon 5. Stasjonen preges av skrånende bunn. Innenfor rammen er det 1m². Foto: Aqua Kompetanse AS.

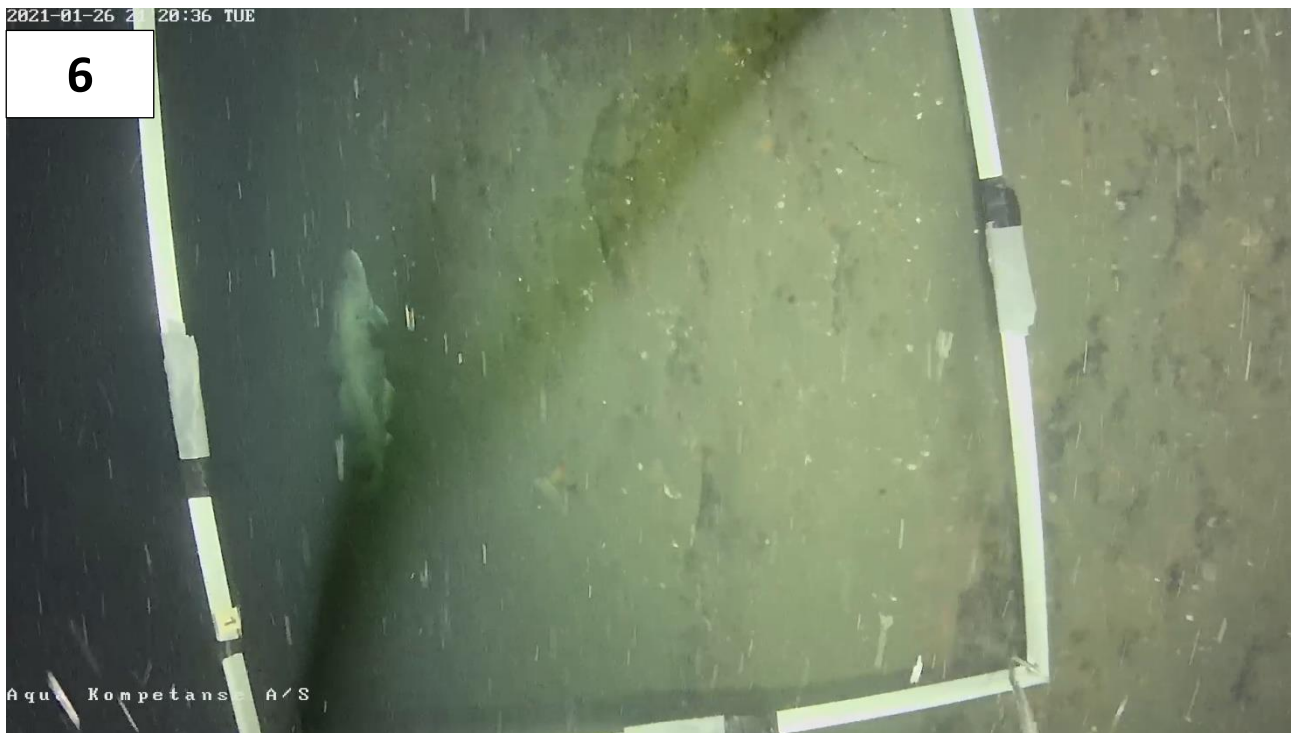
Figur 27: Bilde tatt over bunn ved stasjon 6. Stasjonen preges av skrånende bunn. Innenfor rammen er det 1m². Foto: Aqua Kompetanse AS.

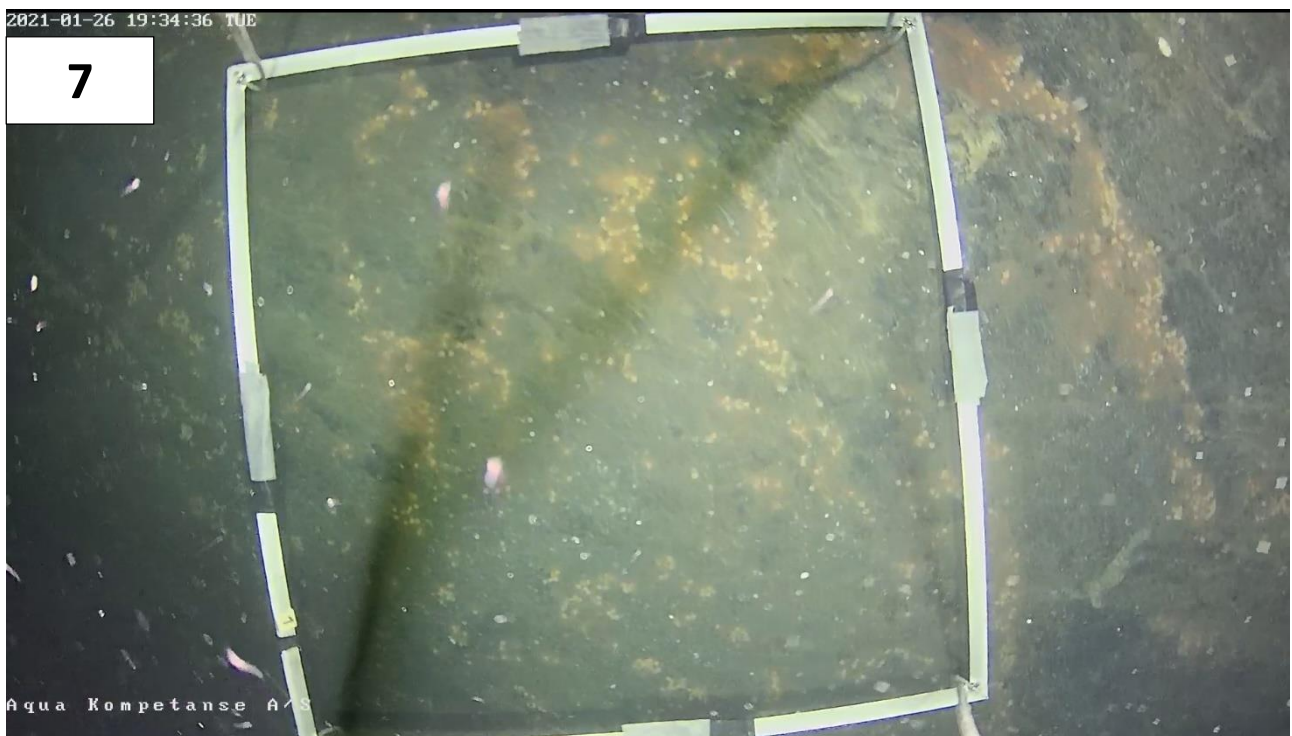
Figur 28: Bilde tatt over bunn ved stasjon 7. Stasjonen preges av skrånende bunn. Innenfor rammen er det 1m². Foto: Aqua Kompetanse AS.

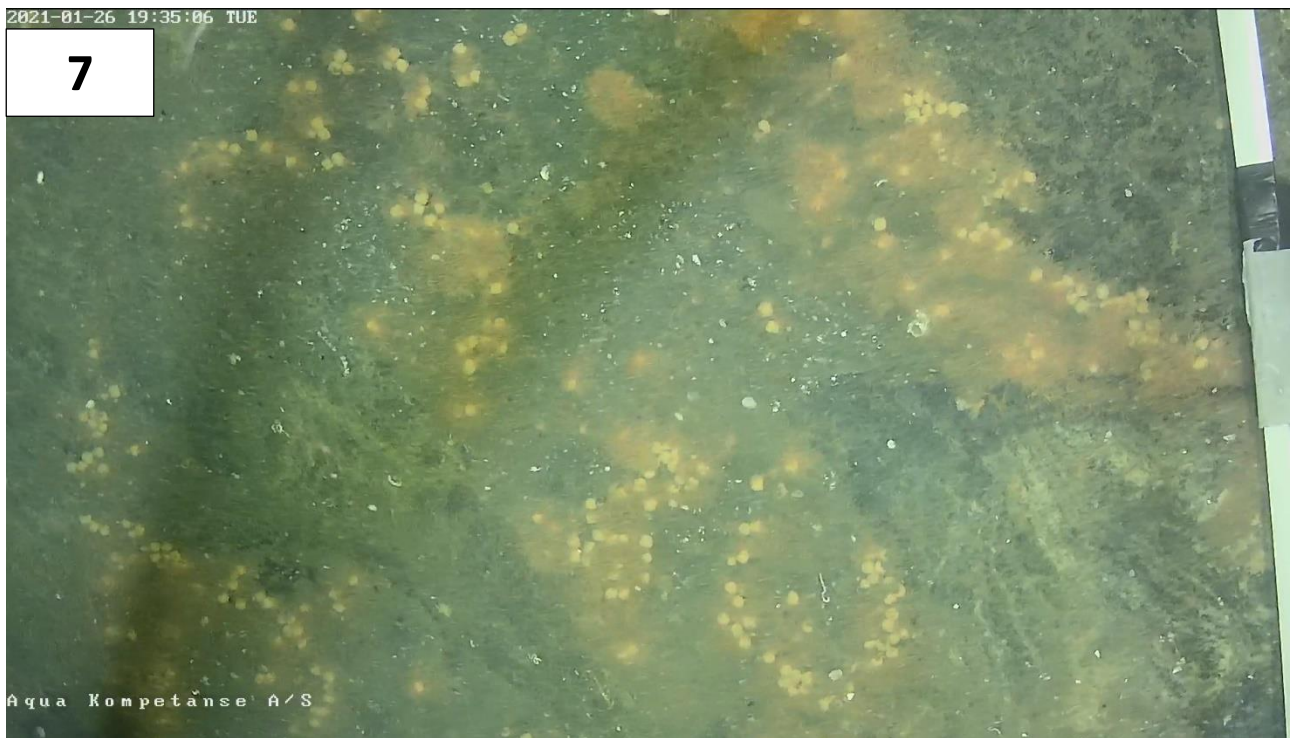
Figur 29: Nærbilde tatt over bunn ved stasjon 7. Fôransamling på bunn vises tydelig. Foto: Aqua Kompetanse AS.

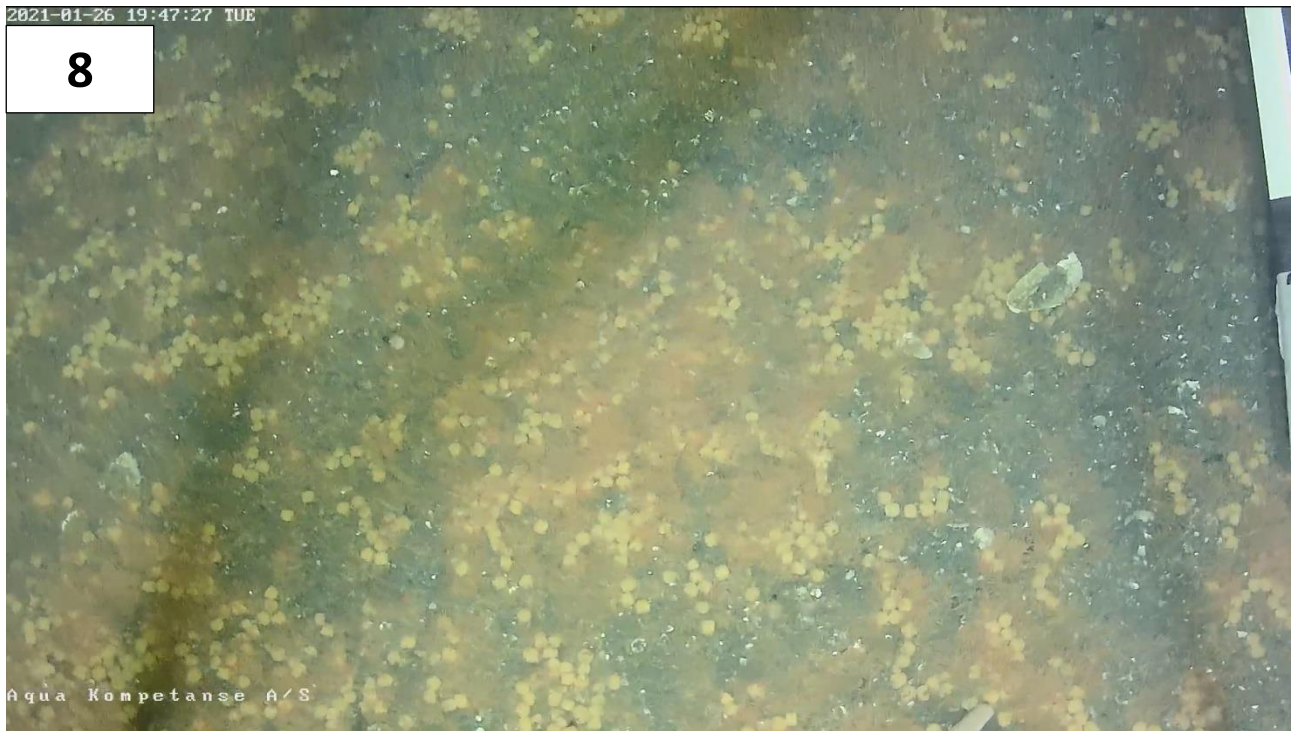
Figur 31: Nærbilde tatt over bunn ved stasjon 8. Fôransamling vises tydelig. Foto: Aqua Kompetanse AS.

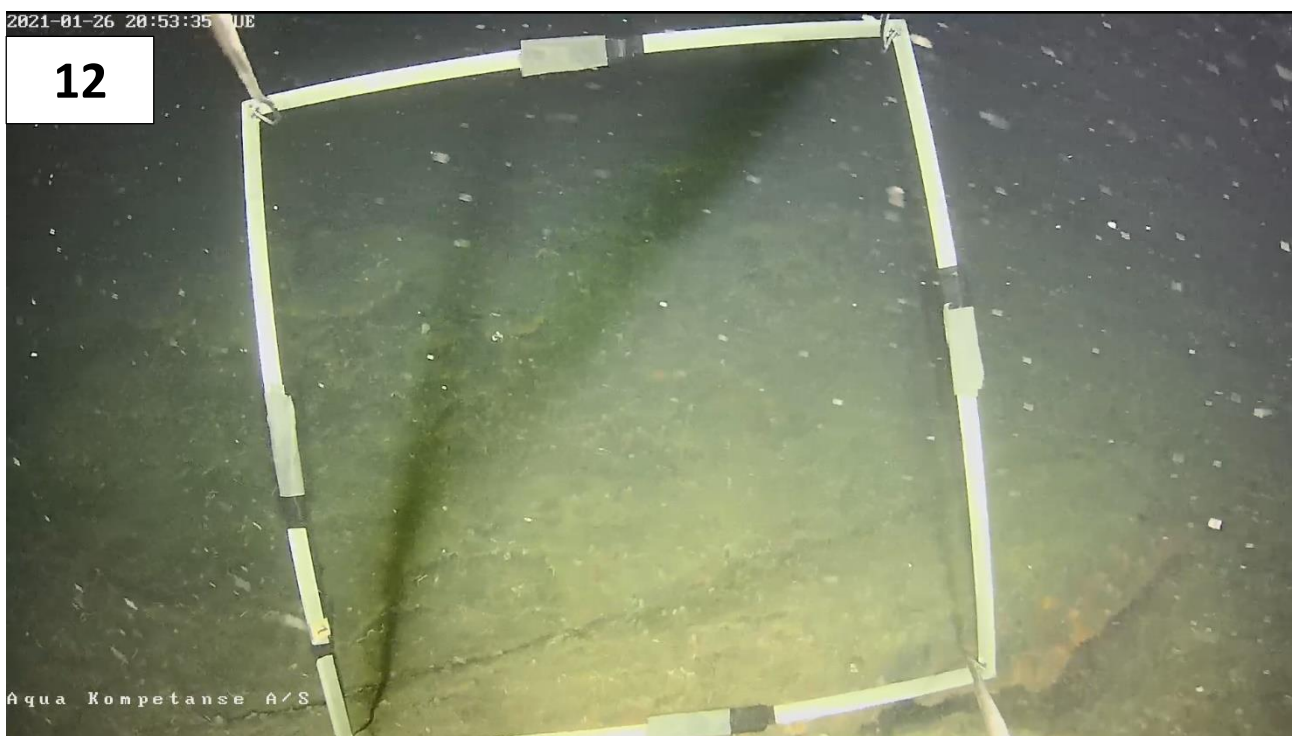
Figur 34: Bilde tatt over bunn ved stasjon 12. Stasjonen preges av skrånende bunn. Innenfor rammen er det 1m². Foto: Aqua Kompetanse AS.

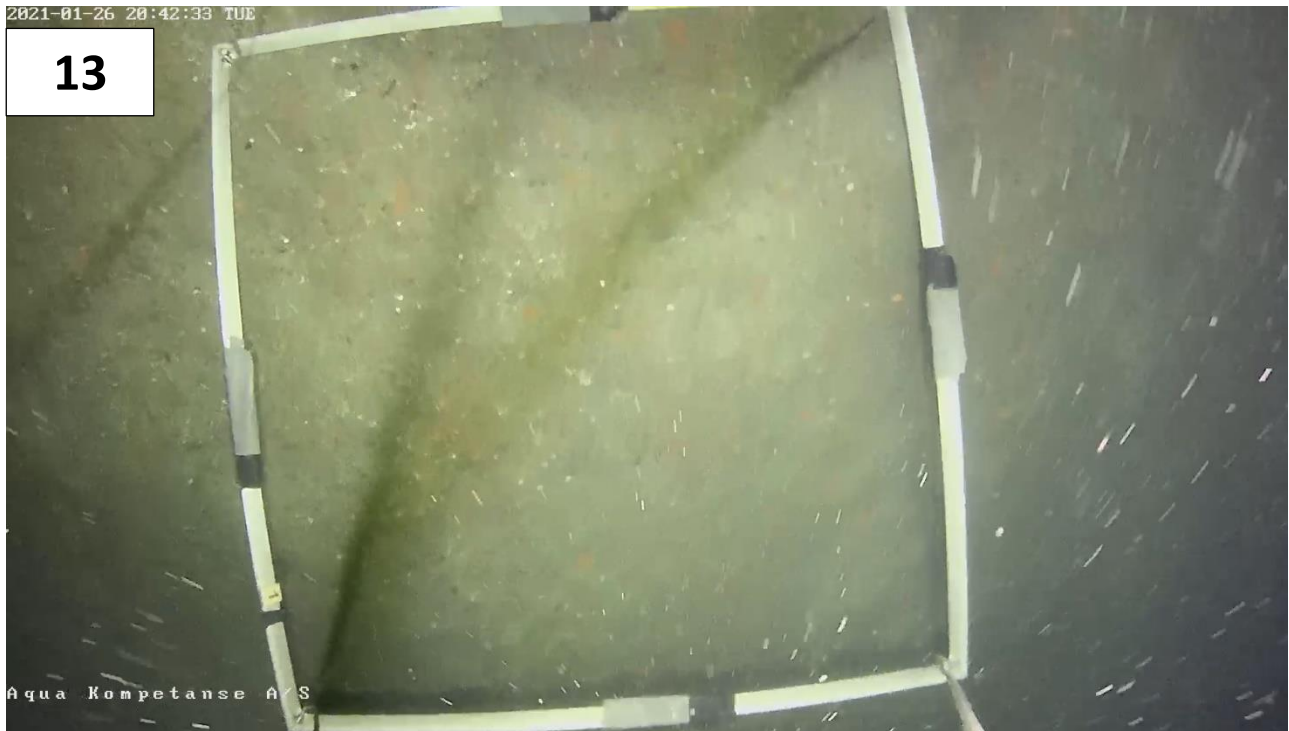
Figur 35: Bilde tatt over bunn ved stasjon 13. Stasjonen preges av skrånende bunn. Innenfor rammen er det 1m². Foto: Aqua Kompetanse AS.
