# **B-undersøkelse for lokalitet GRUNNSØYA (24615)**

**Lokalitetstilstand 1**

## MOM-B undersøking ved Grunnsøya 29.06.2022

Lokalitet:  
Grunnsøya

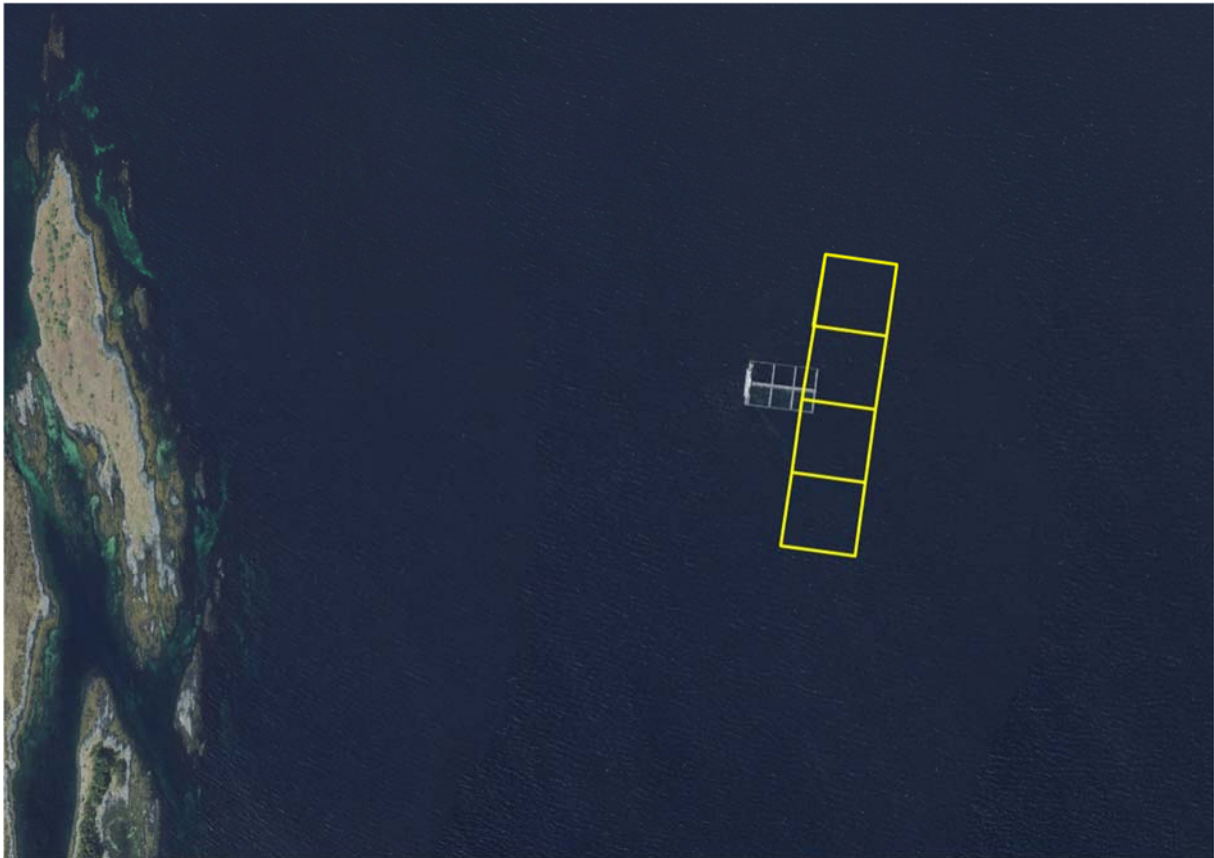
**Figur 1 Orto-foto av anlegget (Fiskeridirektoratet, u.d.). På biletet ser ein stålanlegg som låg plassert ved lokaliteten tidlegare, samt skisse av gjeldande rammeverk ved lokaliteten.**

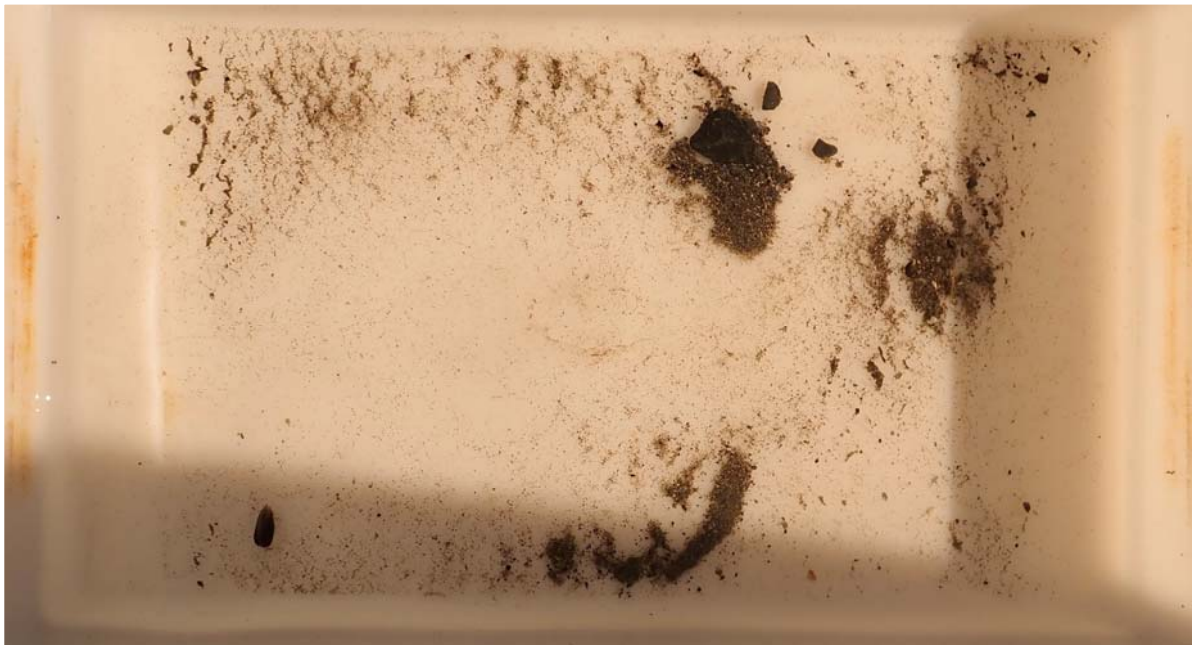
**Prøvestasjon 1: Posisjon – N61 41.133 E4 54.950, djup – 93 m**

Type botn	Fjellbotn
Mengde sediment i grabben	Under ¼ full grabb
Farge på sedimentet	Grå
Sediment før siling	Finkorna sand, grus, småstein og blåskjel i frå anleggsinstallasjonen
Restsediment etter siling	Sila ikkje sedimentet
Dyr	10-20 Polychaeta, både sandrøysbyggjande og frittlevande (store mengder i høve til lite grabbvolum).
Organisk materiale	-
Redokspotensiale og pH	For lite sediment til å måle redoks og pH
Lukt, fekalier, bobling, fôr	-
Karakter på prøveasjon	Svært bra ●
Kommentarar	Gjorde 2 forsøk med grabben. Vurdert etter sensoriske parameter samla sett.

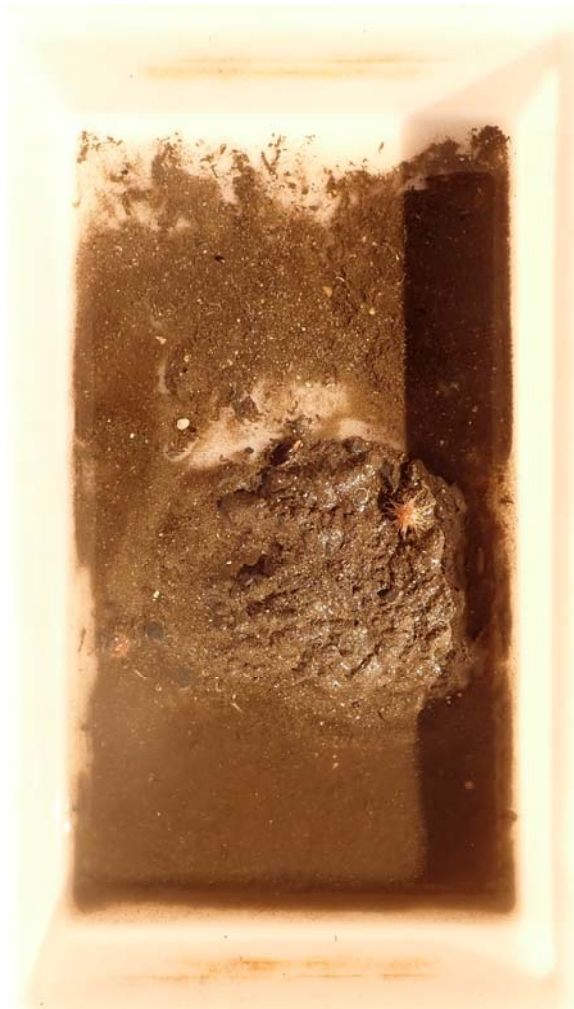
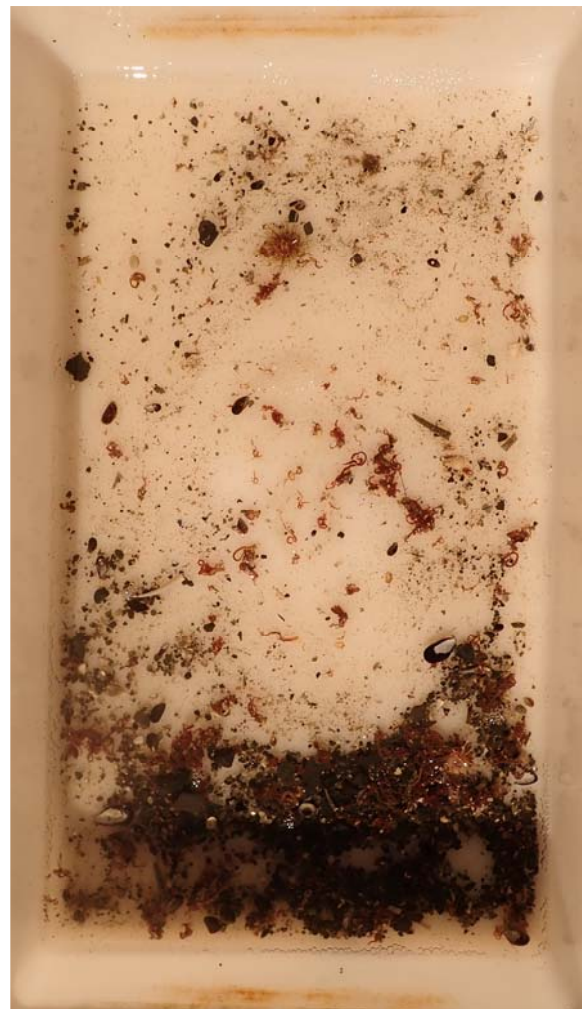
**Prøvestasjon 2: Posisjon – N61 41.119 E4 54.978, djup – 99 m**

Type botn	Kupert botn, blanding av både hardt og mjukt sediment
Mengde sediment i grabben	Over ¼ full grabb
Farge på sedimentet	Grå
Sediment før siling	Finkorna sand
Restsediment etter siling	Grus, småstein og blåskjelrester
Dyr	40-60 Polychaeta, både frittlevande og sandrøysbyggjande. Observerte også 2 stk. pigghuder.
Organisk materiale	Litt flyktig organisk material av ukjent opphav
Redokspotensiale og pH	Redoks var 22 mV og pH 7,4
Lukt, fekalier, bobling, fôr	-
Karakter på prøvestasjon	Svært bra ●
Kommentarar	-

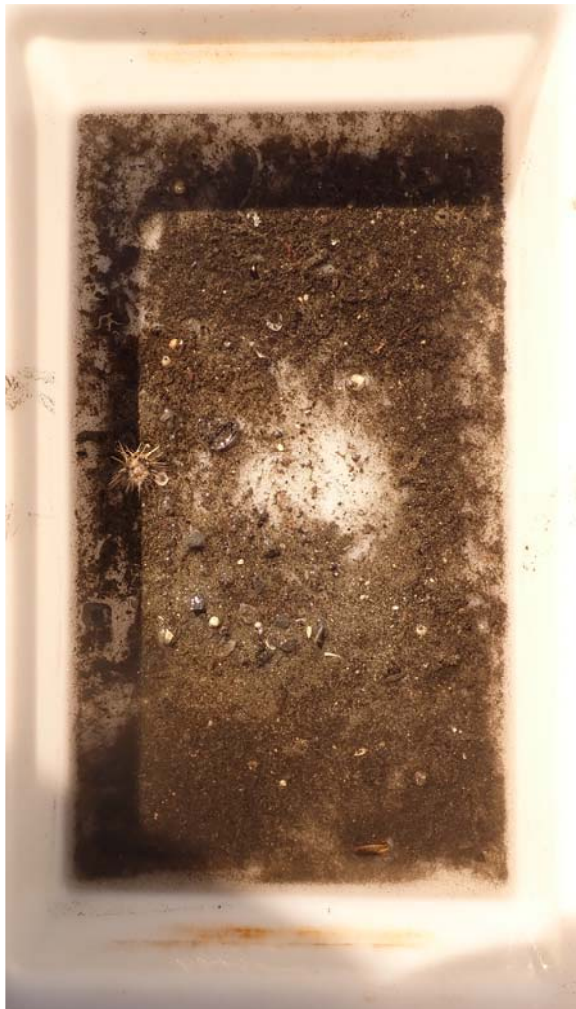
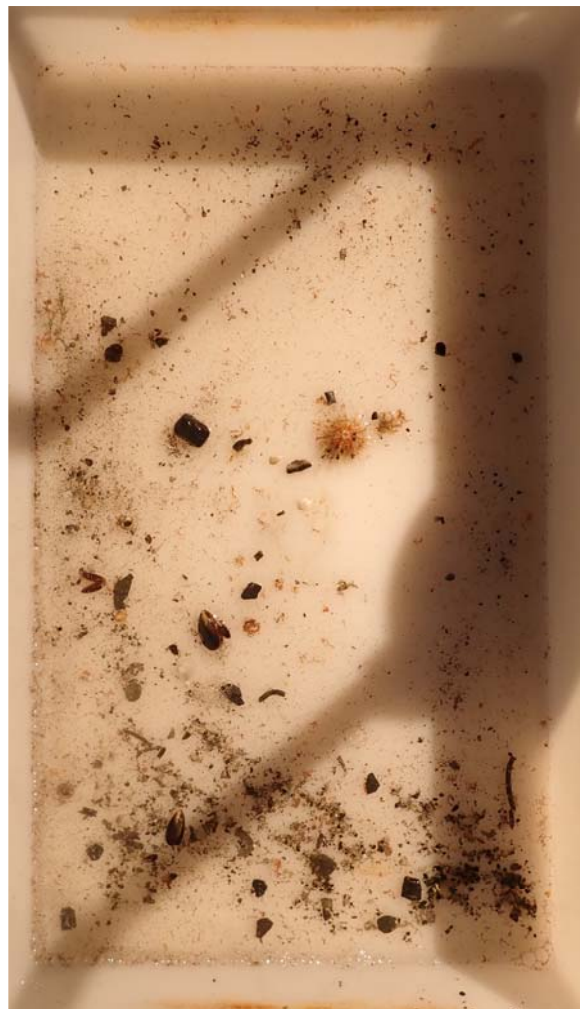
**Prøvestasjon 3: Posisjon – N61 41.105 E4 54.944, djup – 87 m**

Type botn	Kupert botn, blanding av både hardt og mjukt sediment
Mengde sediment i grabben	Litt over ¼ full grabb
Farge på sedimentet	Grå
Sediment før siling	Finkorna sand og grus
Restsediment etter siling	Grus og blåskjelrestar
Dyr	10-30 Polychaeta, hovudsakleg frittlevande. Observerte også 1 stk. krepsdyr og 1 stk. pigghud
Organisk materiale	Litt flyktig organisk material av ukjent opphav
Redokspotensiale og pH	Redoks var 63 mV og pH 7,5
Lukt, fekalier, bobling, fôr	-
Karakter på prøvestasjon	Svært bra ●
Kommentarar	-

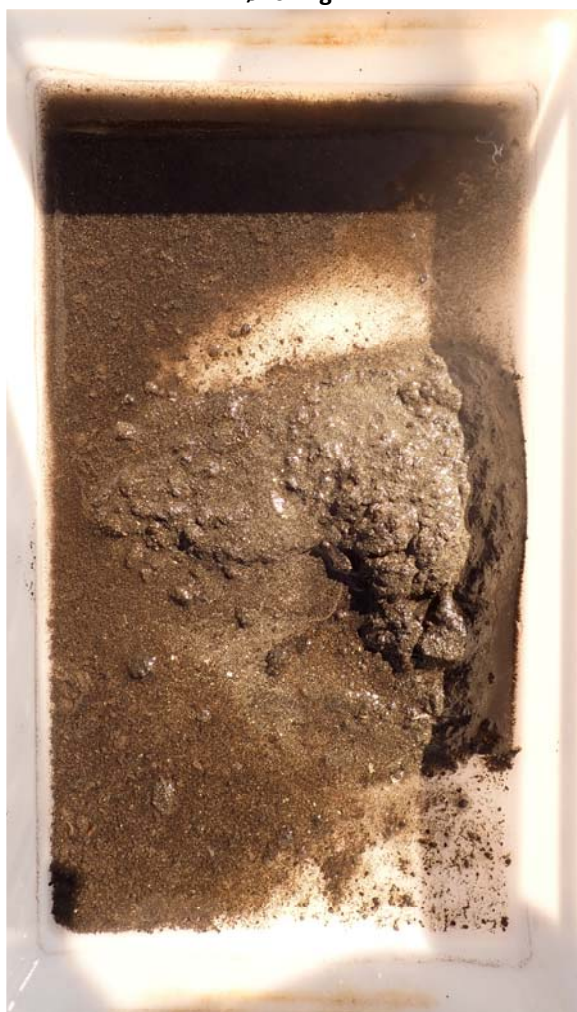
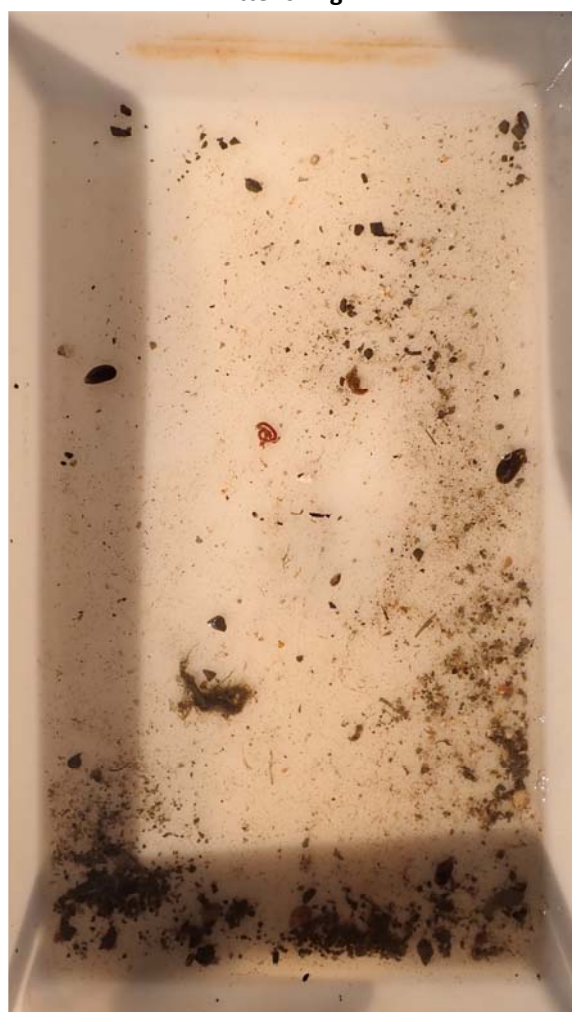
**Prøvestasjon 4: Posisjon – N61 41.089 E4 54.942, djup – 87 m**

Type botn	Kupert botn, blanding av både hardt og mjukt sediment
Mengde sediment i grabben	Over ¼ full grabb
Farge på sedimentet	Brun farge samla sett
Sediment før siling	Finkorna sand
Restsediment etter siling	Grus og blåskjelrestar
Dyr	10-20 Polychaeta av frittlevande type
Organisk materiale	Flyktig organisk material, truleg oppdrettsrelatert
Redokspotensiale og pH	Redoks var -236 mV og pH 7,4
Lukt, fekalier, bobling, fôr	-
Karakter på prøvestasjon	Bra ●
Kommentarar	-

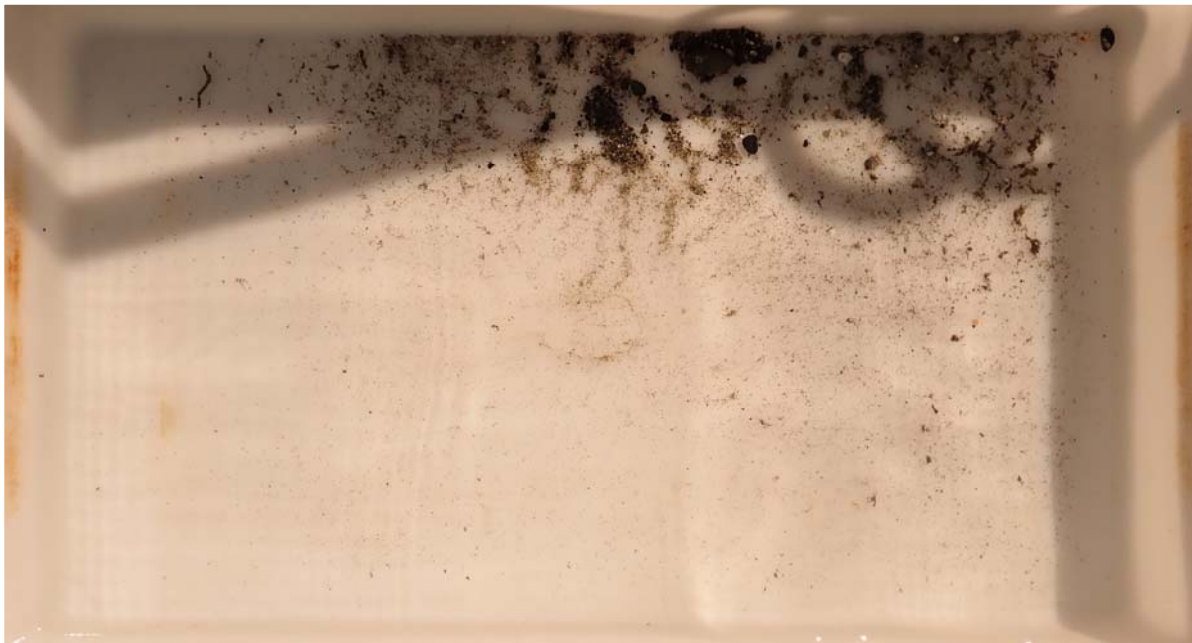
**Prøvestasjon 5: Posisjon – N61 41.075 E4 54.976, djup – 96 m**

Type botn	Stein/ fjellbotn
Mengde sediment i grabben	Under ¼ full grabb
Farge på sedimentet	-
Sediment før siling	Litt sand og småstein
Restsediment etter siling	Sila ikkje sedimentet
Dyr	10-20 sandrøysbyggjande Polychaeta
Organisk materiale	-
Redokspotensiale og pH	For lite sediment til å måle redoks og pH
Lukt, fekalier, bobling, fôr	-
Karakter på prøvestasjon	Svært bra ●
Kommentarar	Gjorde 2 forsøk med grabben, med lite innhald som resultat begge gonger. Vurdert som tom grabb samla sett.

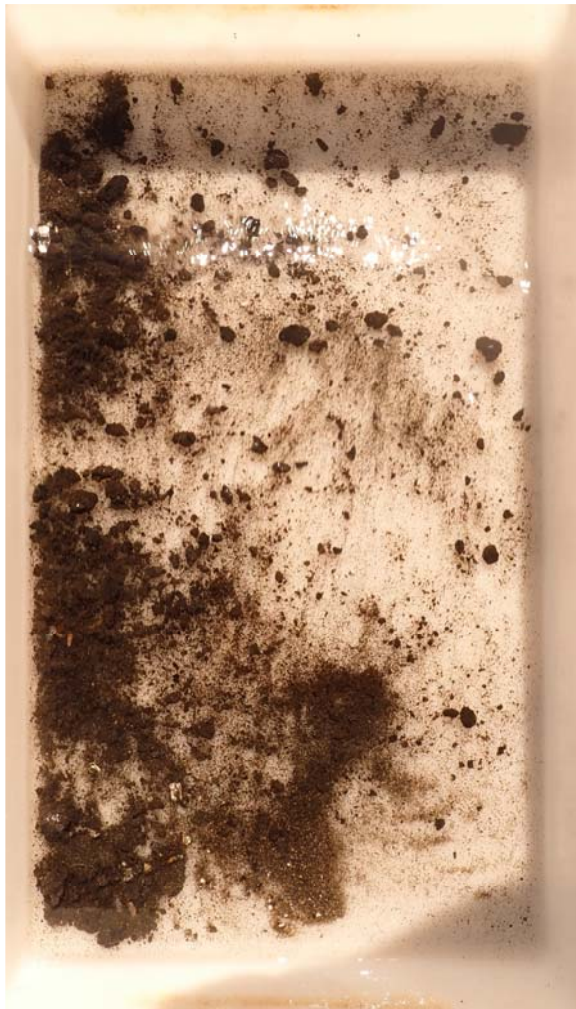
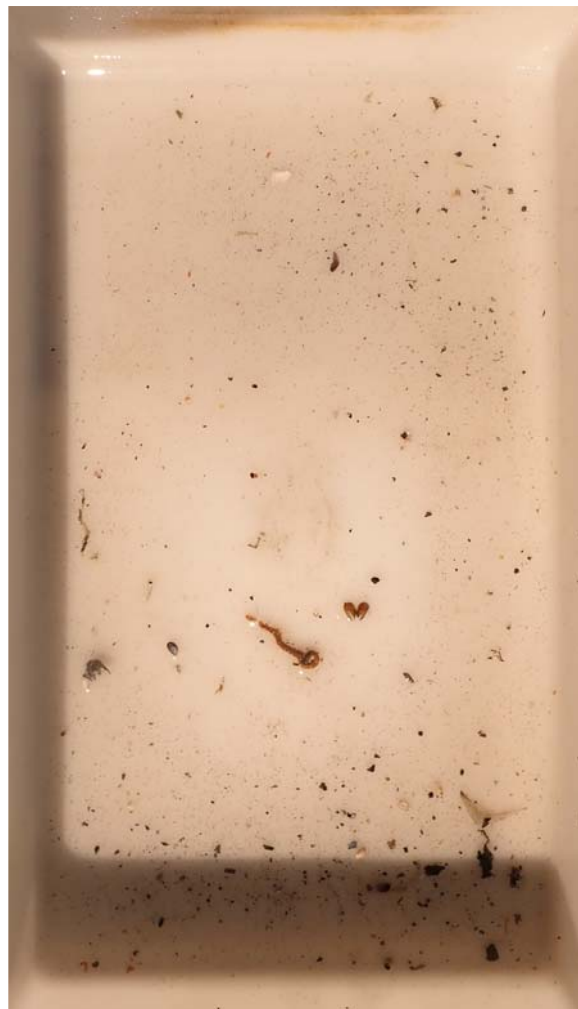
**Prøvestasjon 6: Posisjon – N61 41.059 E4 54.940, djup – 82 m**

Type botn	Stein/ fjellbotn
Mengde sediment i grabben	Under ¼ full grabb
Farge på sedimentet	Brun farge samla sett
Sediment før siling	Finkorna sand
Restsediment etter siling	Blåskjelrestar
Dyr	<10 frittlevande Polychaeta
Organisk materiale	Klumpar med oppdrettsrelatert organisk material. Beinrestar i frå fisk
Redokspotensiale og pH	For lite sediment til å måle redoks og pH
Lukt, fekalier, bobling, fôr	Noko lukt
Karakter på prøvestasjon	Svært bra ●
Kommentarar	-

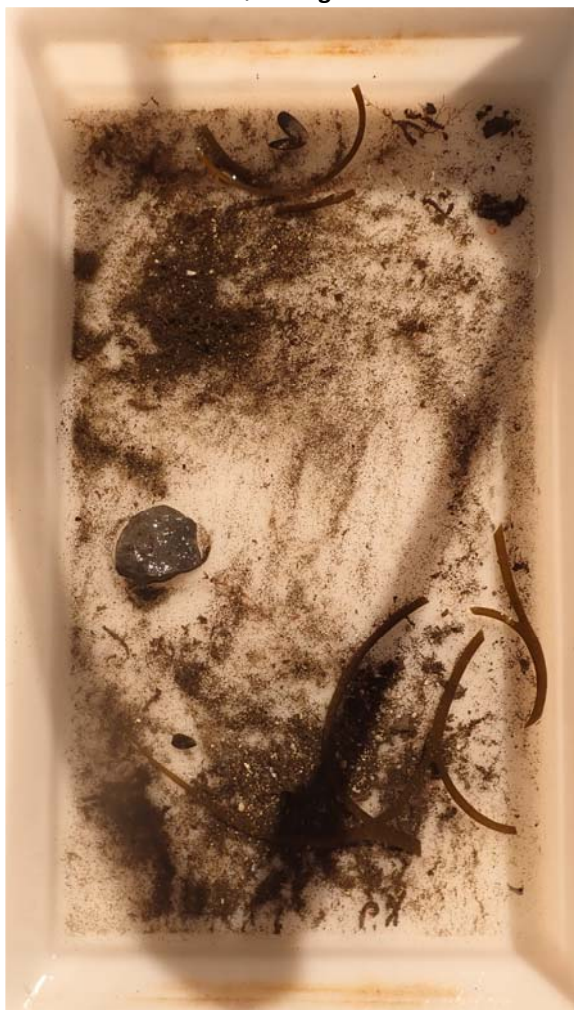
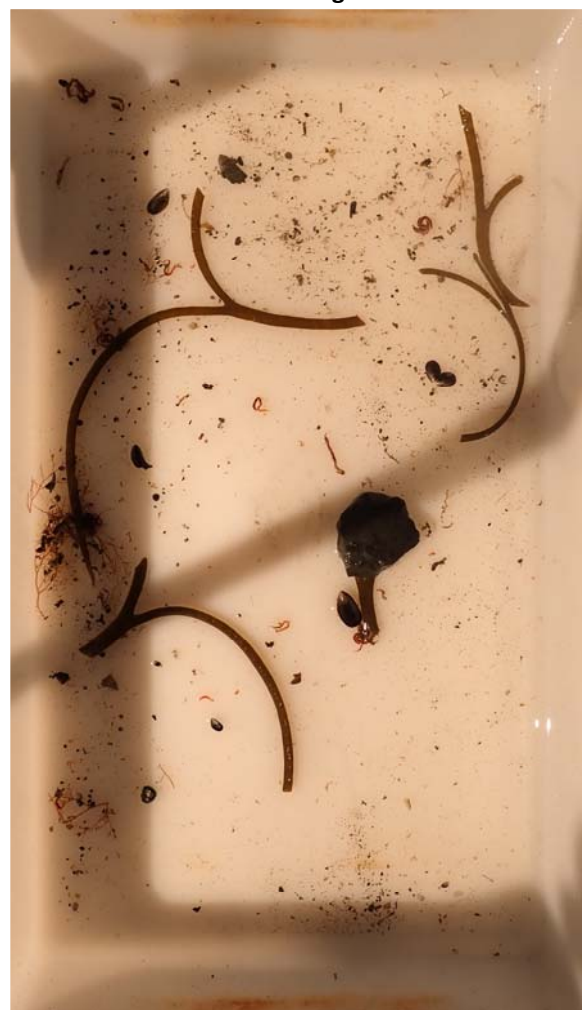
**Prøvestasjon 7: Posisjon – N61 41.065 E4 54.967, dyp – 92 m**

Type botn	Stein/ fjellbotn
Mengde sediment i grabben	Under ¼ full grabb
Farge på sedimentet	Grå
Sediment før siling	Finkorna sand og ein større stein
Restsediment etter siling	Ein større stein og blåskjelrestar
Dyr	20-40 frittlevande Polychaeta
Organisk materiale	Flyktig organisk material av ukjent type. Bitar av brunalgar
Redokspotensiale og pH	For lite sediment til å måle redoks og pH
Lukt, fekalier, bobling, fôr	-
Karakter på prøvestasjon	Svært bra ●
Kommentarar	-

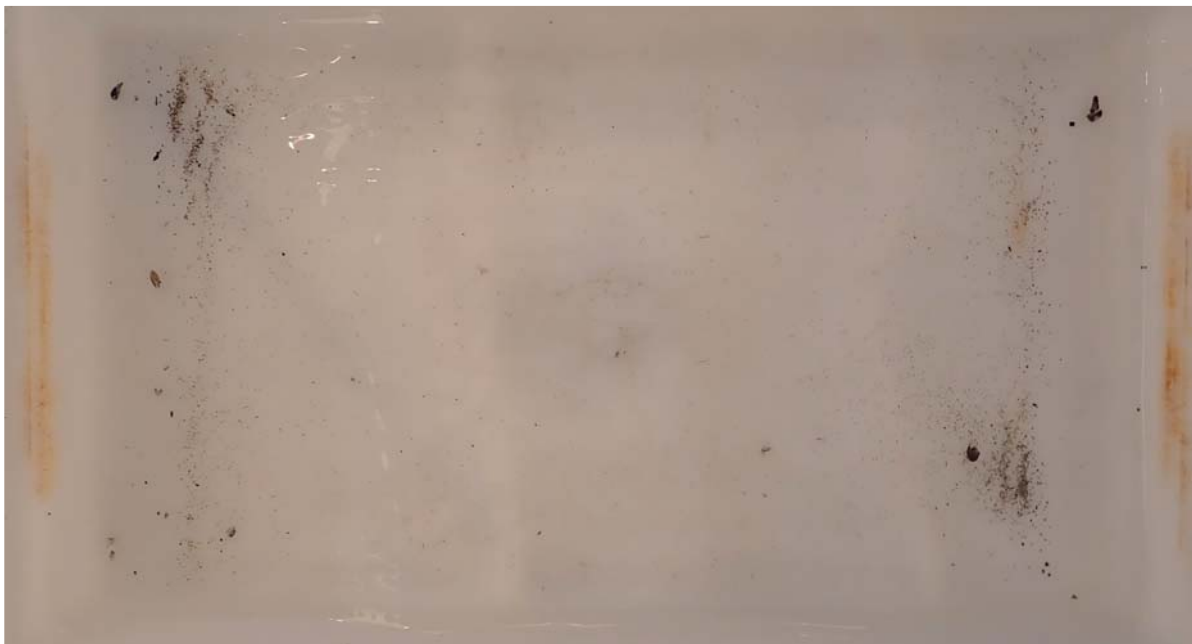
**Prøvestasjon 8: Posisjon – N61 41.039 E4 54.949, djup – 86 m**

Type botn	Stein/ fjellbotn
Mengde sediment i grabben	Under ¼ full grabb
Farge på sedimentet	-
Sediment før siling	Litt sand og blåskjelrestar
Restsediment etter siling	Sila ikkje sedimentet
Dyr	-
Organisk materiale	-
Redokspotensiale og pH	For lite sediment til å måle redoks og pH
Lukt, fekalier, bobling, fôr	-
Karakter på prøvestasjon	Svært bra ●
Kommentarar	Gjorde 2 forsøk med grabben. Vurdert som tom grabb samla sett

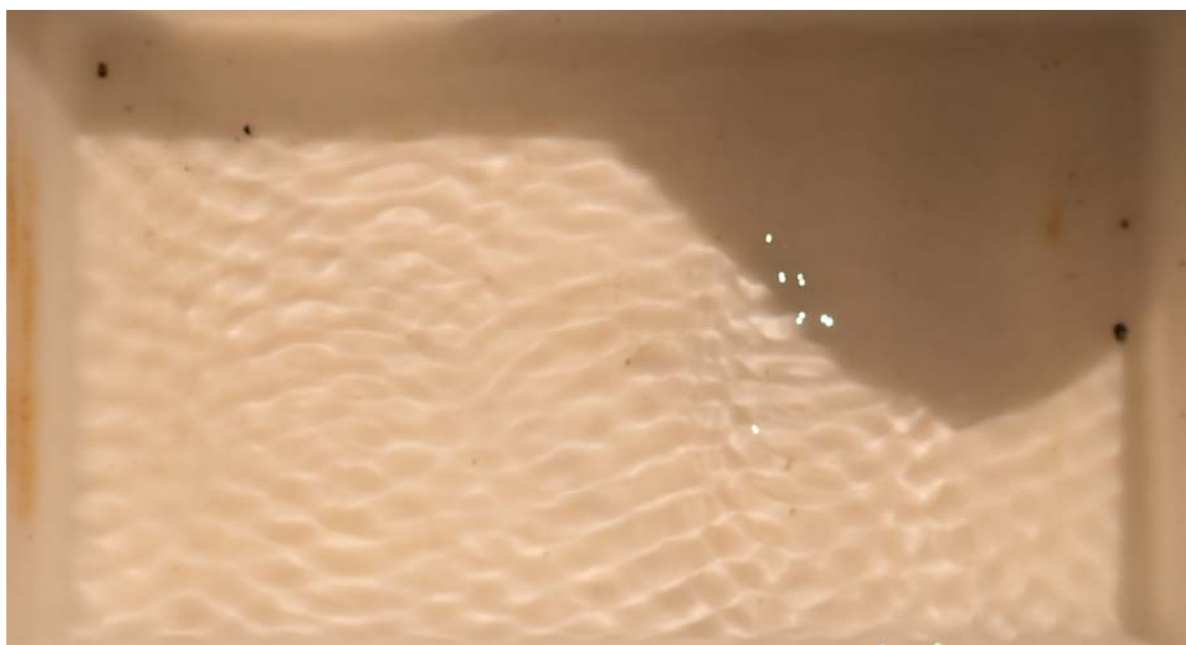
**Prøvestasjon 9: Posisjon – N61 41.020 E4 54.981, djup – 95 m**

Type botn	Stein/ fjellbotn
Mengde sediment i grabben	Under ¼ full grabb
Farge på sedimentet	-
Sediment før siling	Litt sand og blåskjel
Restsediment etter siling	Sila ikkje sedimentet
Dyr	-
Organisk materiale	-
Redokspotensiale og pH	For lite sediment til å måle redoks og pH
Lukt, fekalier, bobling, fôr	-
Karakter på prøvestasjon	Svært bra ●
Kommentarar	Gjorde 2 forsøk med grabben. Vurdert som tom grabb samla sett

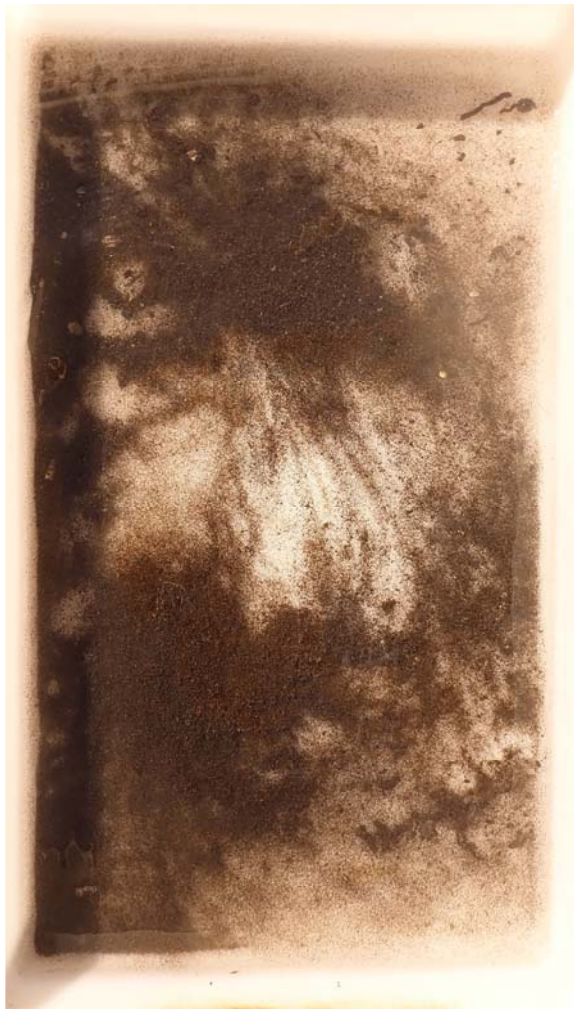
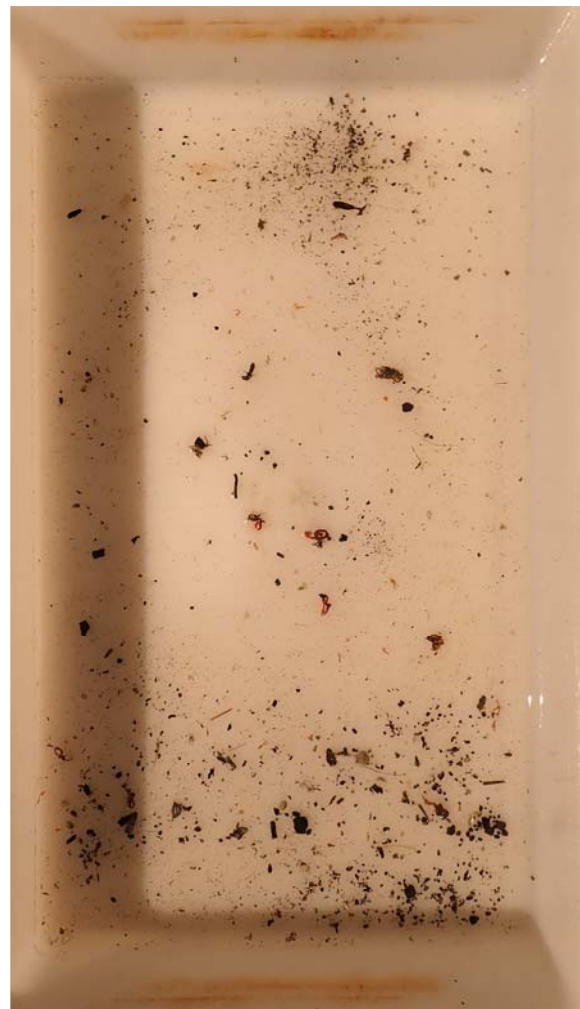
**Prøvestasjon 10: Posisjon – N61 41.007 E4 54.948, dyp – 83 m**

Type botn	Stein/ fjellbotn
Mengde sediment i grabben	Under ¼ full grabb
Farge på sedimentet	Brun farge samla sett
Sediment før siling	Finkorna sand og skjelrestar
Restsediment etter siling	Litt grus og skjelrestar
Dyr	20-40 Polychaeta av frittlevande type
Organisk materiale	Litt flyktig oppdrettsrelatert organisk material på overflata av sedimentet.
Redokspotensiale og pH	For lite sediment til å måle redoks og pH
Lukt, fekalier, bobling, fôr	-
Karakter på prøvestasjon	Svært bra ●
Kommentarar	-

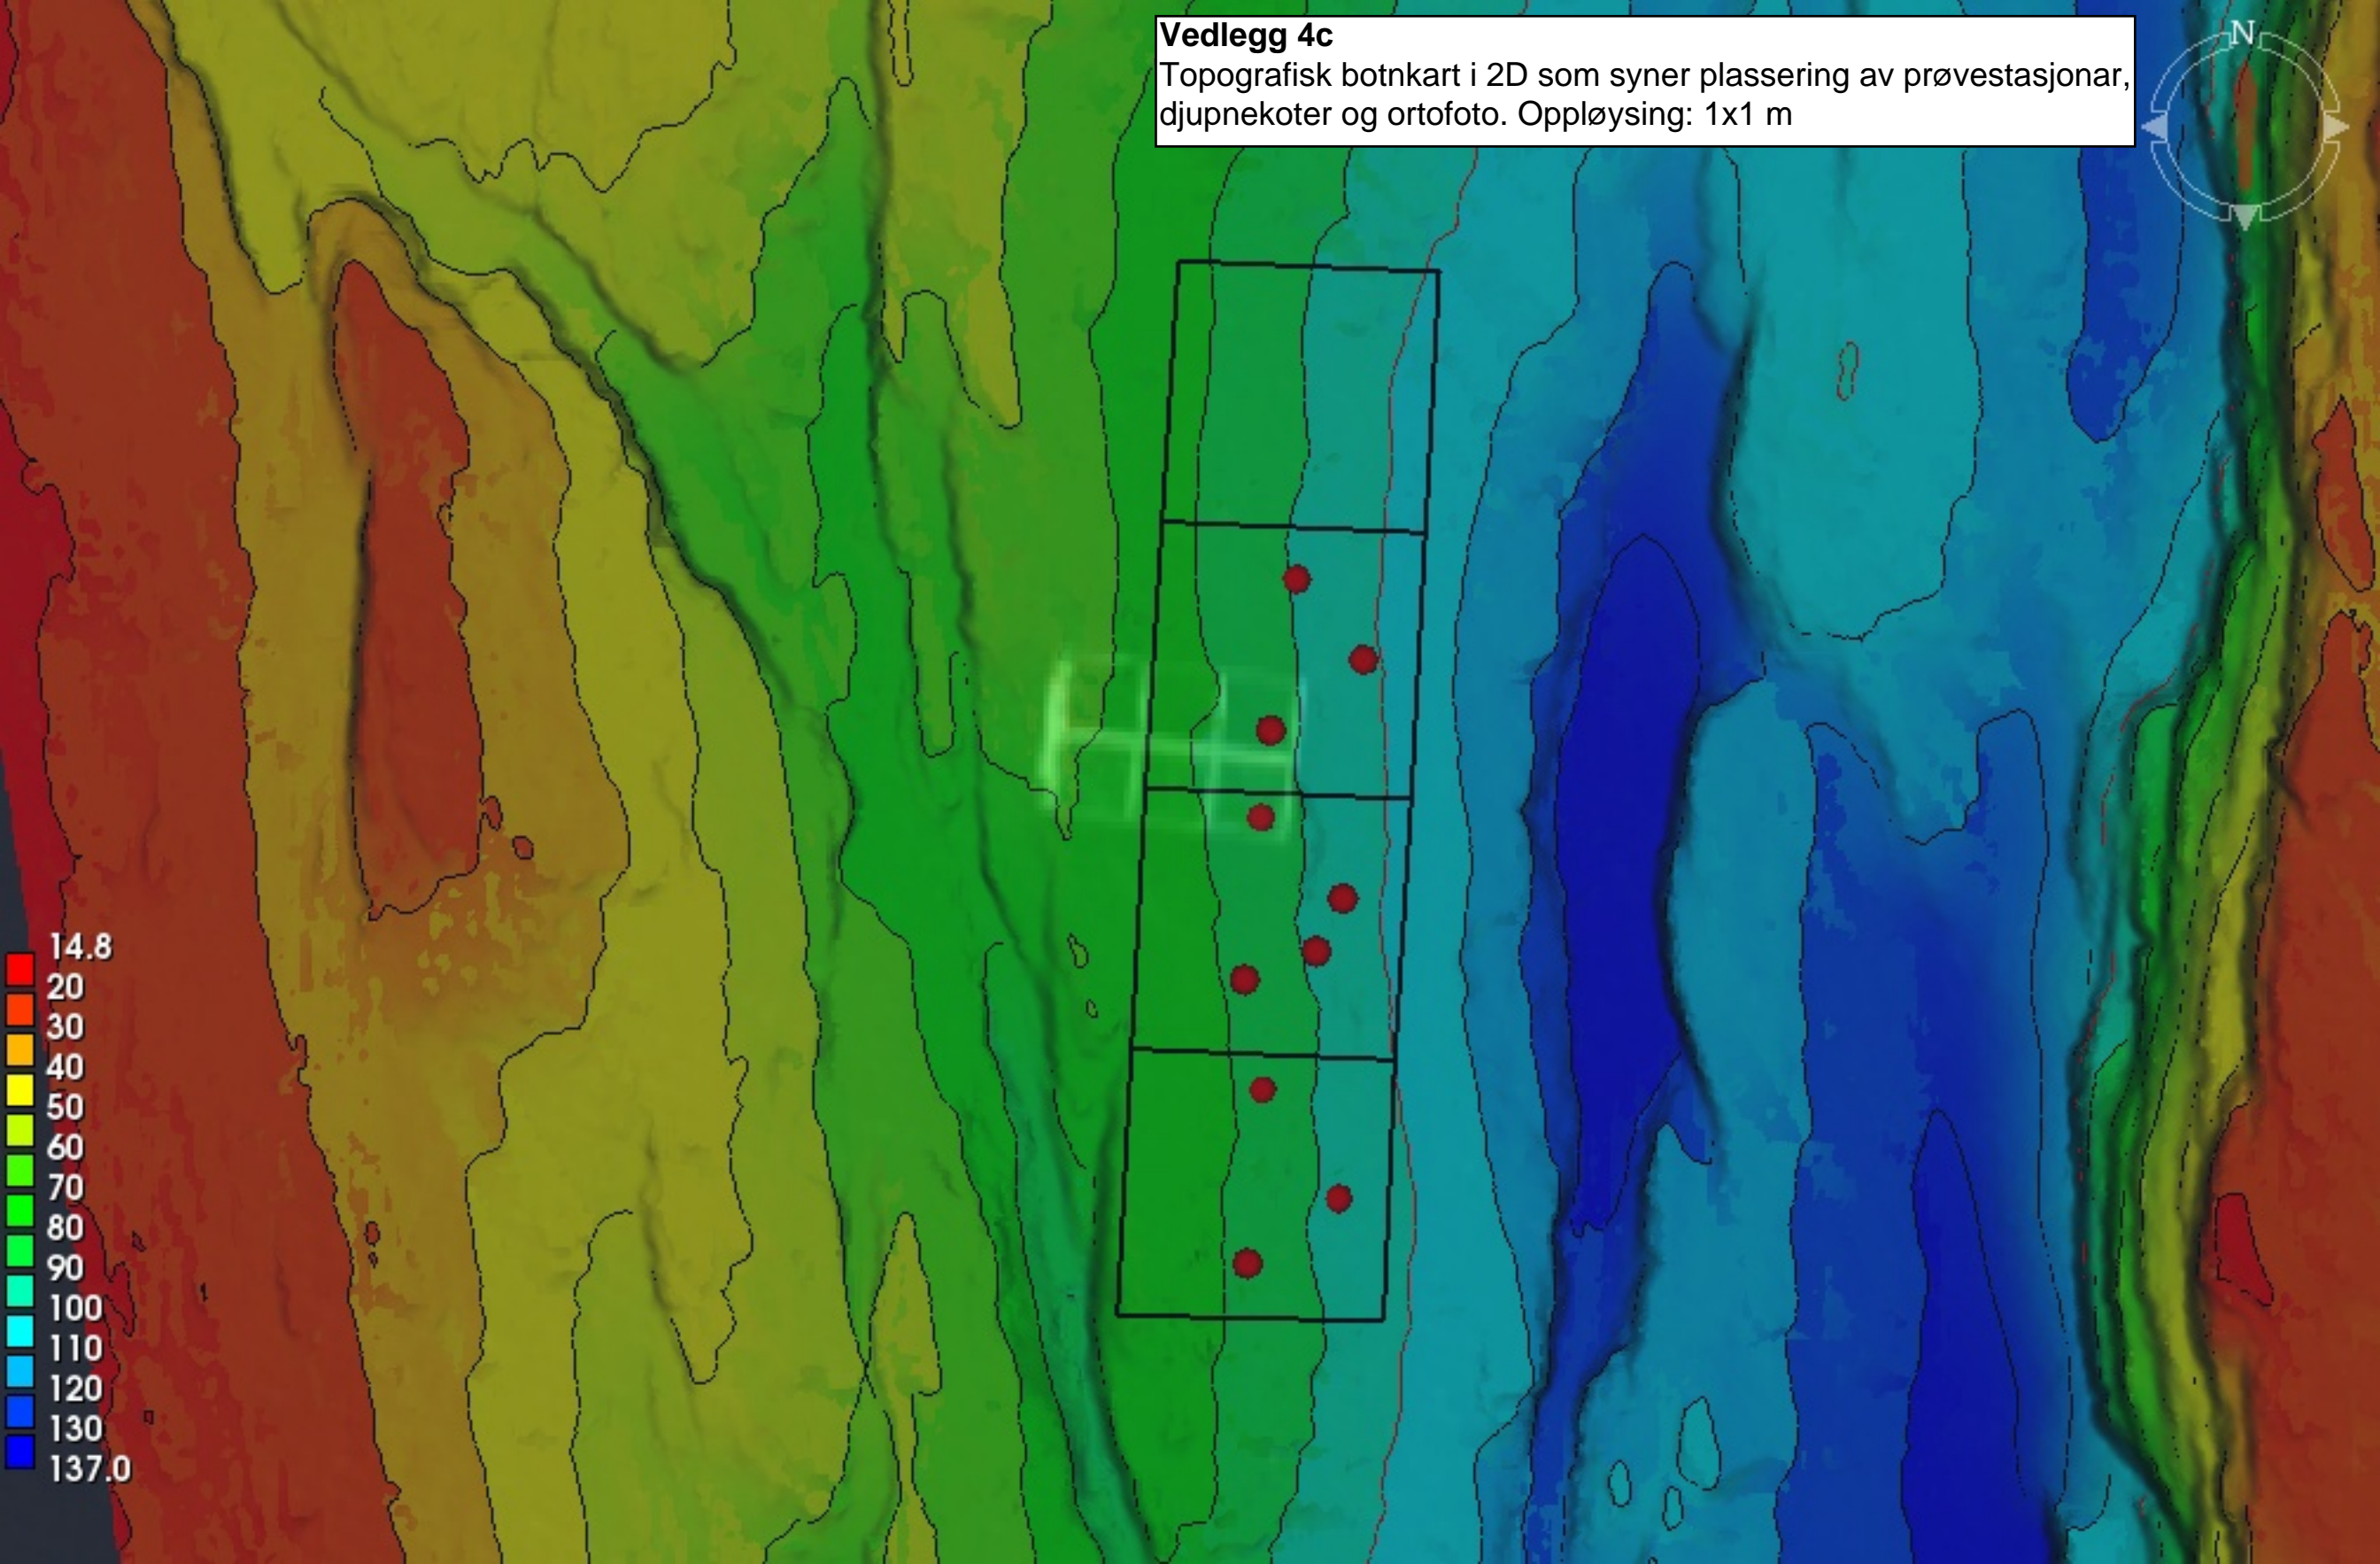
### Vedlegg 4c

Topografisk botnkart i 2D som syner plassering av prøvestasjonar, djupnekoter og ortofoto. Oppløysing: 1x1 m
