B-undersøkelse for lokalitet BOTNANESET II (37657)

MOM-B UNDERSØKING VED BOTNANESET II

UTFØRT I SAMSVAR MED NS 9410:2016

MOM-B undersøking ved Botnaneset II 07.02.2022

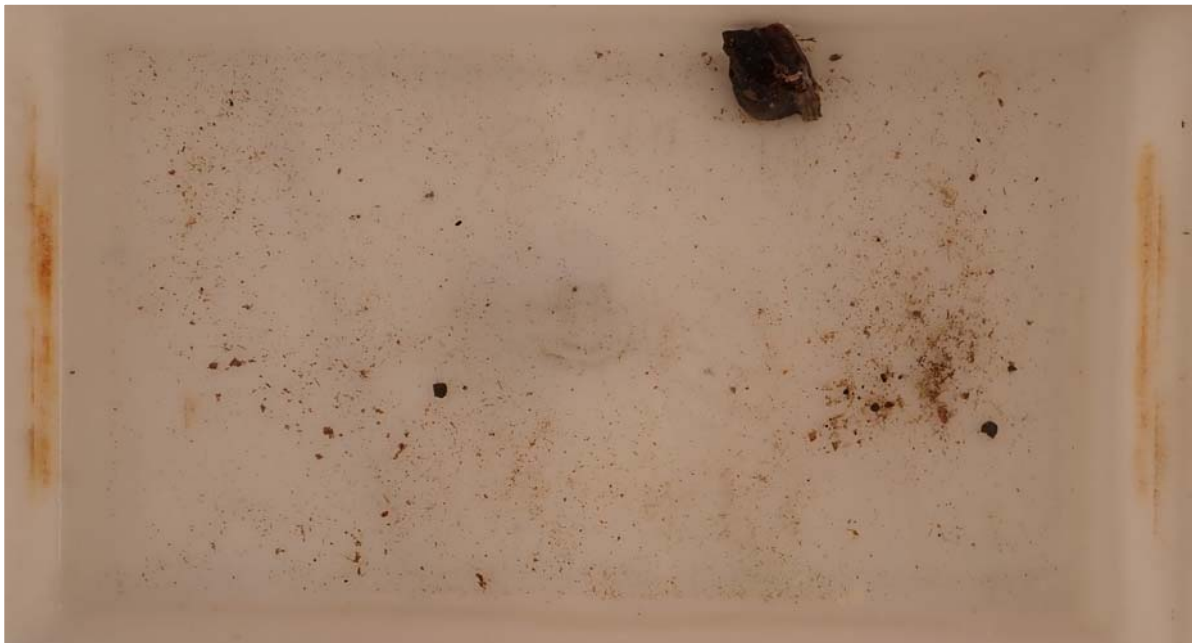
Prøvestasjon 1: Posisjon – N61 36.682 E5 05.125, djup – 17 m

Type botn	Stein/ fjellbotn
Mengde sediment i grabben	Under ¼ full grabb
Farge på sedimentet	-
Sediment før siling	Litt sand og ein større stein
Restsediment etter siling	Sila ikkje sedimentet
Dyr	<10 sandrøysbyggjande Polychaeta. Kalkrøysmakk på steinen
Organisk materiale	Bit av brunalge
Redokspotensiale og pH	For lite sediment til å måle redoks og pH
Lukt, fekalier, bobling, fôr	-
Karakter på prøveasjon	Svært bra ●
Kommentarar	Det vart gjort 2 forsøk med grabben, med lite innhald som resultat begge gonger. Vurdert som tom grabb samla sett

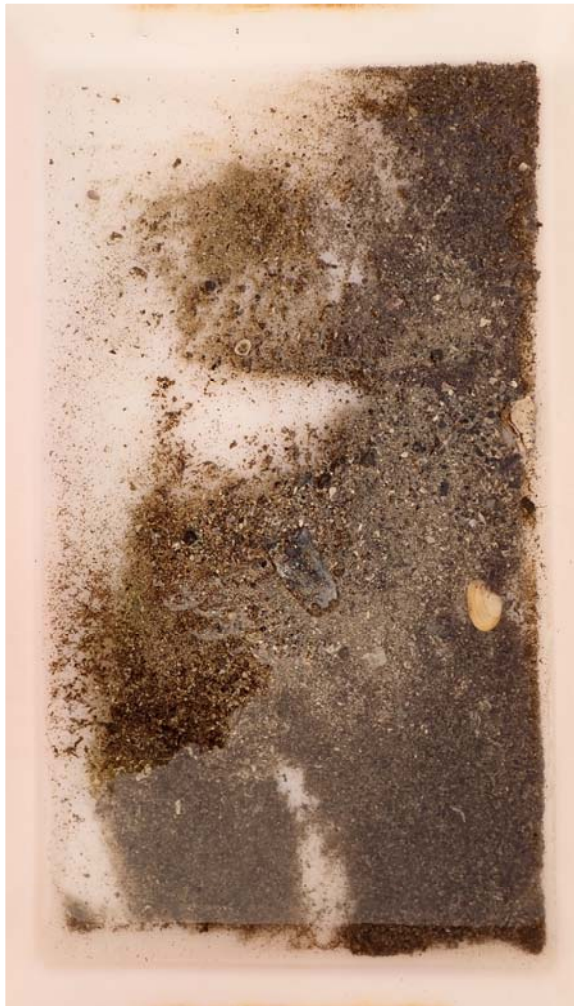
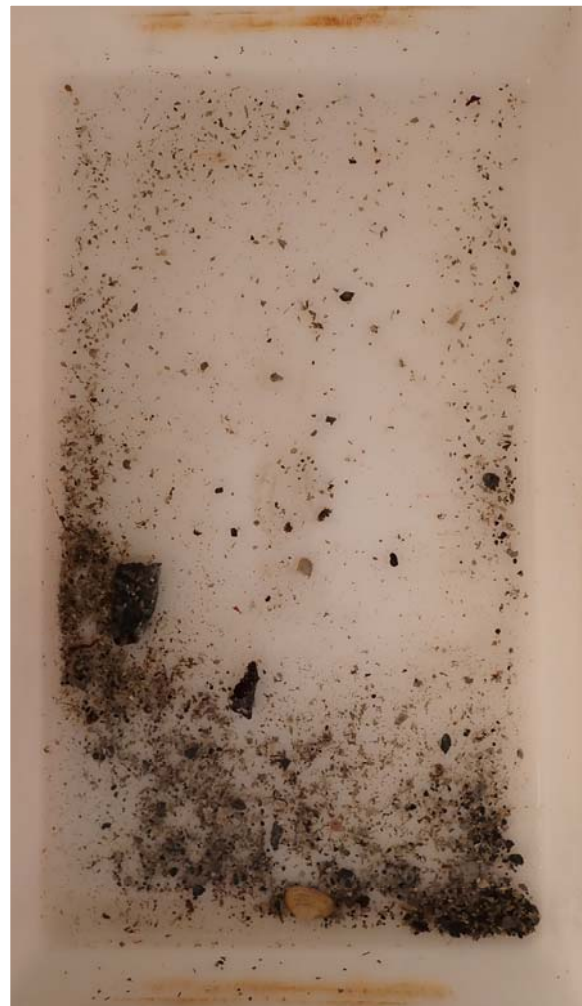
Prøvestasjon 2: Posisjon – N61 36.699 E5 05.113, djup – 27 m

Type botn	Hovudsakleg hard botn, men med innslag av litt mjukare type sediment
Mengde sediment i grabben	Over ¼ full grabb
Farge på sedimentet	Grå
Sediment før siling	Finkorna sand, grus og steinar av varierende storleik (fast konsistens)
Restsediment etter siling	Grov skjelsand og grus
Dyr	-
Organisk materiale	Litt flyktig organisk material på overflata av sedimentet. Bit av brunalge
Redokspotensiale og pH	Redoks var 20 mV og pH 7,8
Lukt, fekalier, bobling, fôr	-
Karakter på prøvestasjon	Svært bra ●
Kommentarar

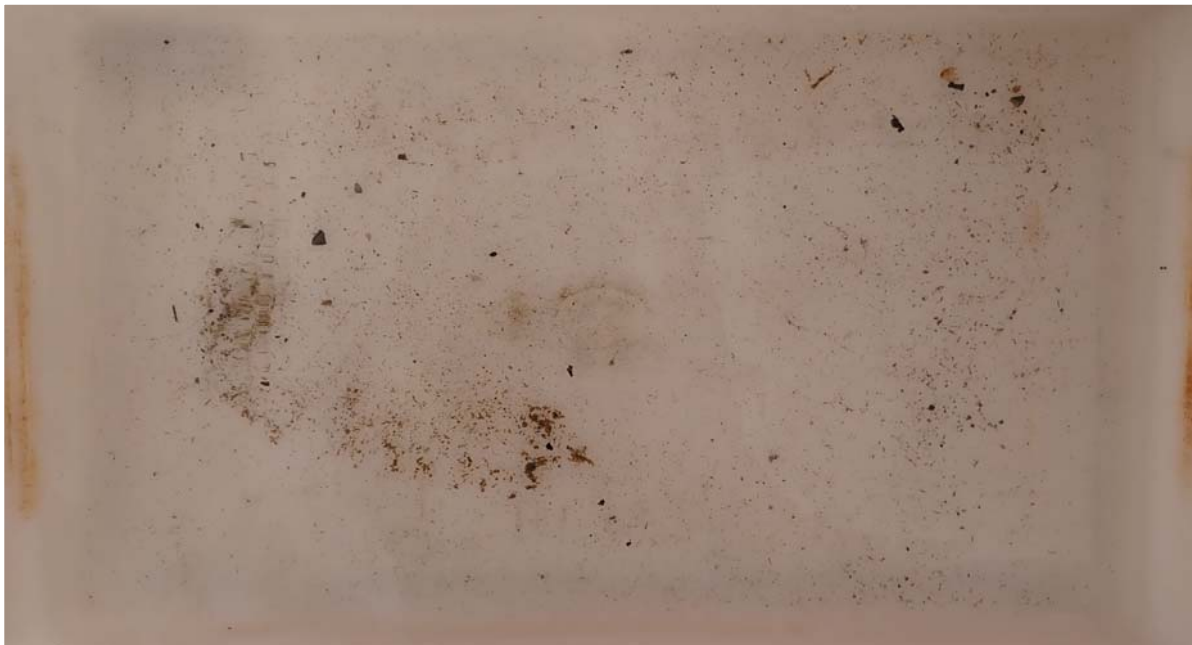
Prøvestasjon 3: Posisjon – N61 36.680 E5 05.139, djup – 21 m

Type botn	Stein/ fjellbotn
Mengde sediment i grabben	Under ¼ full grabb
Farge på sedimentet	-
Sediment før siling	Litt sand
Restsediment etter siling	Sila ikkje sedimentet
Dyr	<10 Polychaeta
Organisk materiale	Snev av flyktig organisk material
Redokspotensiale og pH	For lite sediment til å måle redoks og pH
Lukt, fekalier, bobling, fôr	-
Karakter på prøveasjon	Svært bra ●
Kommentarar	Det vart gjort 2 forsøk med grabben, med lite innhald som resultat begge gonger. Vurdert som tom grabb samla sett

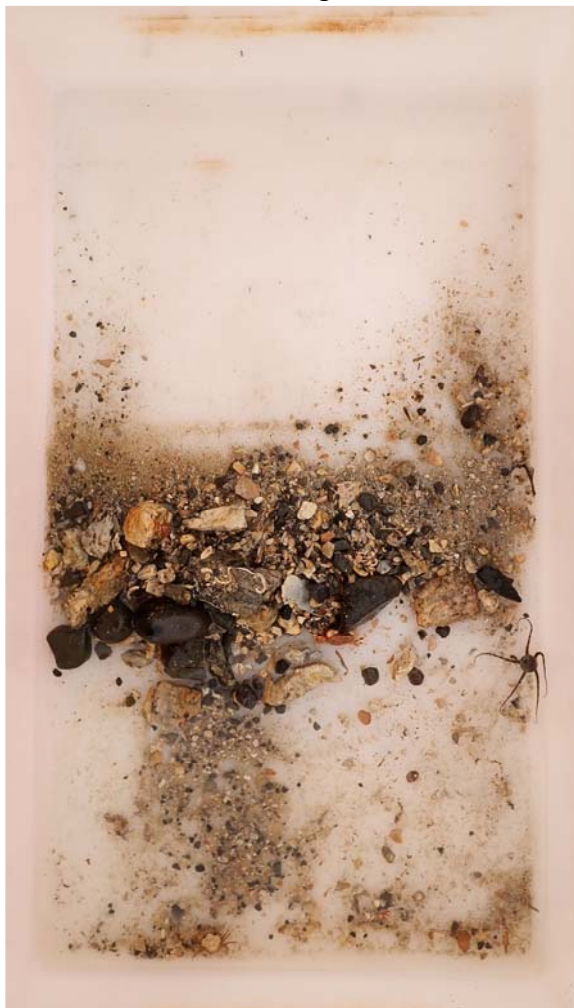
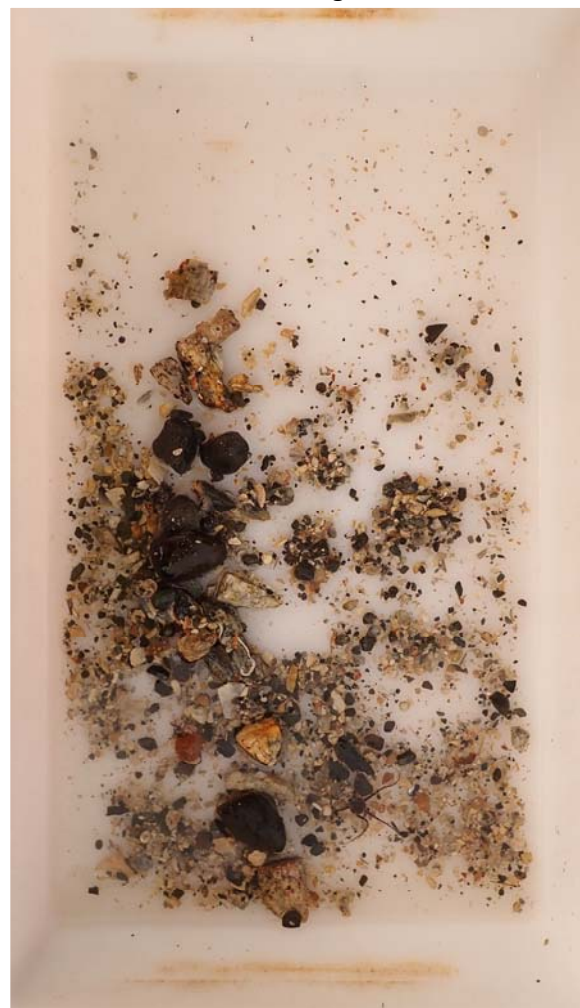
Prøvestasjon 4: Posisjon – N61 36.675 E5 05.157, djup – 17 m

Type botn	Hovudsakleg hard botn, men med innslag av litt mjukare type sediment
Mengde sediment i grabben	Om lag ¼ full grabb
Farge på sedimentet	Grå
Sediment før siling	Finkorna sand, grus og steinar av varierende storleik
Restsediment etter siling	Grus og steinar av varierende storleik
Dyr	<10 frittlevande Polychaeta, deriblant kalkrøyrsmakk. Observerte også ei slangestjerne, og ei taskekrabbe.
Organisk materiale	-
Redokspotensiale og pH	Redoks var 110 mV og pH 7,8
Lukt, fekalier, bobling, fôr	-
Karakter på prøvestasjon	Svært bra ●
Kommentarar	Gjorde 2 forsøk grunna at grabben ikkje lukka seg på første forsøk.

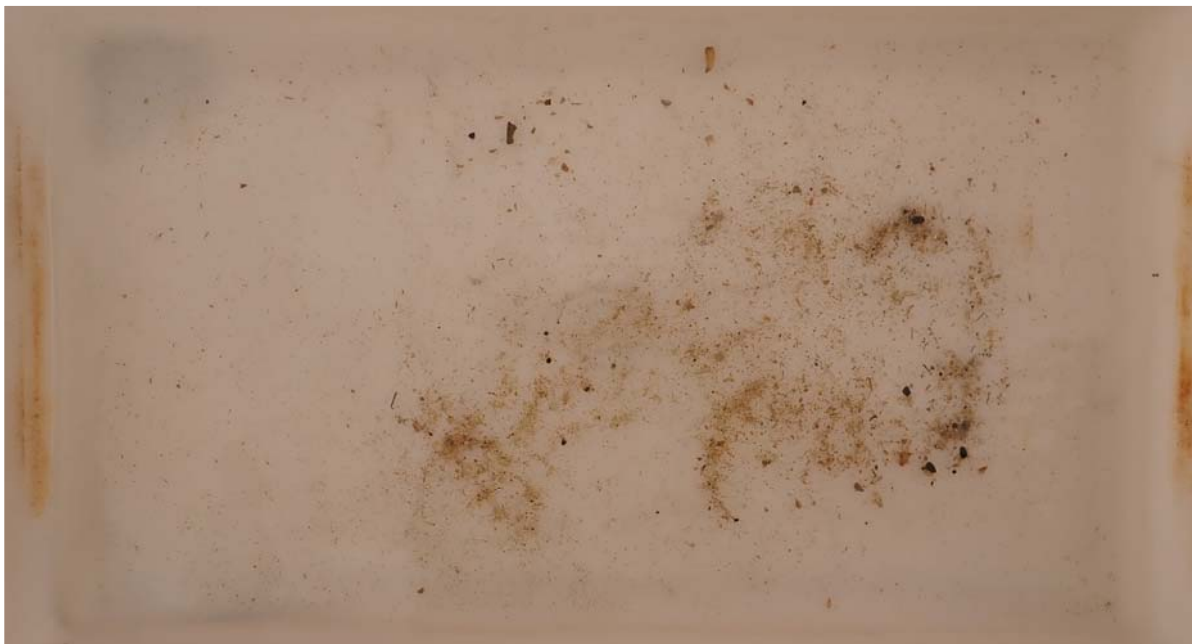
Prøvestasjon 5: Posisjon – N61 36.688 E5 05.170, djup – 19 m

Type botn	Stein/ fjellbotn
Mengde sediment i grabben	Under ¼ full grabb
Farge på sedimentet	Lysegrå
Sediment før siling	Finkorna sand og grus
Restsediment etter siling	Sila ikkje sedimentet
Dyr	-
Organisk materiale	-
Redokspotensiale og pH	For lite sediment til å måle redoks og pH
Lukt, fekalier, bobling, fôr	-
Karakter på prøvestasjon	Svært bra ●
Kommentarar	-

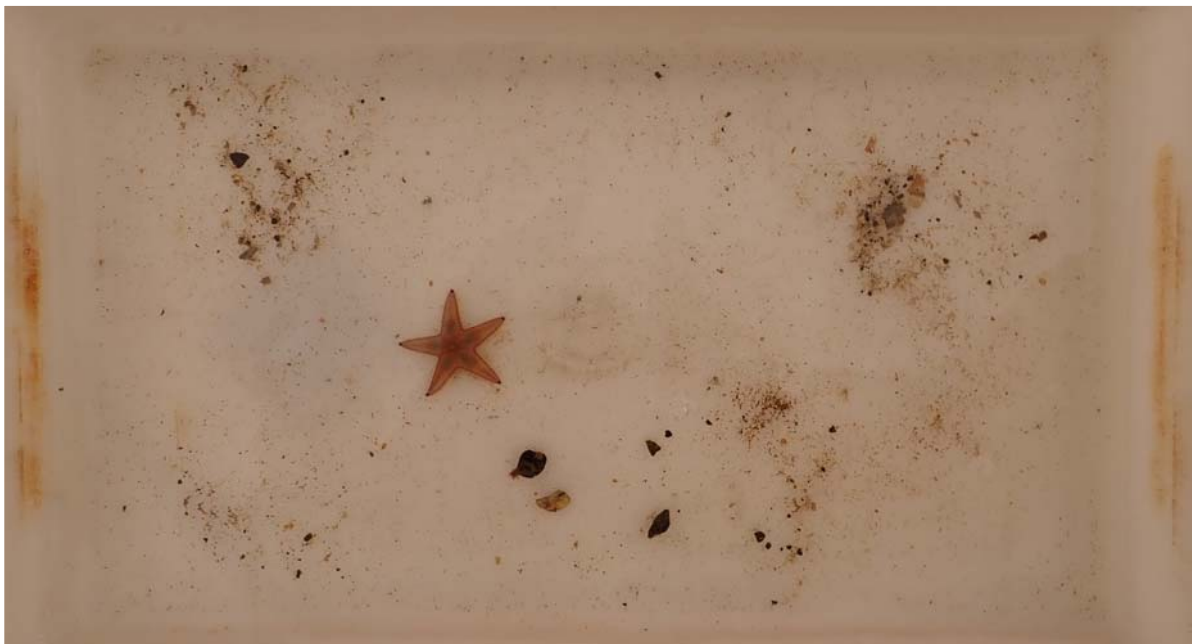
Prøvestasjon 6: Posisjon – N61 36.698 E5 05.191, djup – 16 m

Type botn	Fjellbotn
Mengde sediment i grabben	Under ¼ full grabb
Farge på sedimentet	Lysegrå
Sediment før siling	Finkorna sand og grus og steinar av varierende storleik
Restsediment etter siling	Sila ikkje sedimentet
Dyr	Leddyr på ein av steinane, samt ei forholdsvis stor sjøstjerne
Organisk materiale	-
Redokspotensiale og pH	For lite sediment til å måle redoks og pH
Lukt, fekalier, bobling, fôr	-
Karakter på prøvestasjon	Svært bra ●
Kommentarar	-

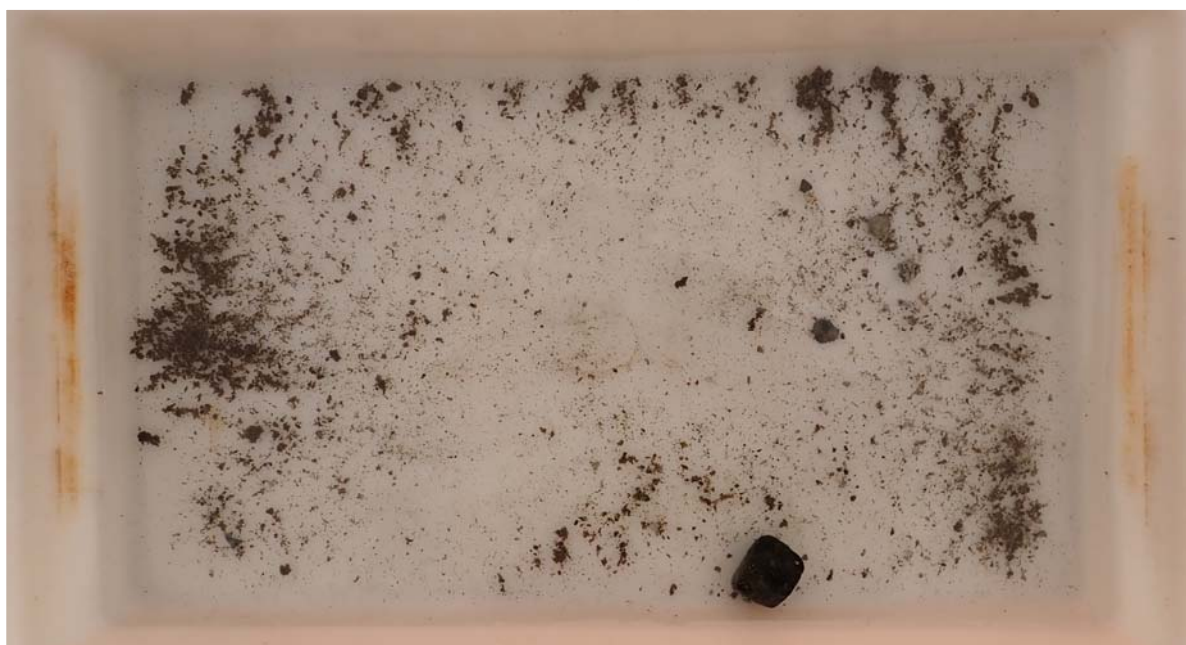
Prøvestasjon 7: Posisjon – N61 36.694 E5 05.143, djup – 24 m

Type botn	Stein/ fjellbotn
Mengde sediment i grabben	Under ¼ full grabb
Farge på sedimentet	Brun farge samla sett
Sediment før siling	Sand, grus og ein større stein
Restsediment etter siling	Sila ikkje sedimentet
Dyr	-
Organisk materiale	Flyktig organisk material på overflata av sedimentet
Redokspotensiale og pH	For lite sediment til å måle redoks og pH
Lukt, fekalier, bobling, fôr	-
Karakter på prøveasjon	Svært bra ●
Kommentarar	-

Prøvestasjon 7 var einaste prøvestasjon som synte teikn til påverknad i form av flyktig organisk material på overflata av sedimentet. Det er derimot ikkje mogleg å fastslå om påverknaden kjem i frå avløpet til HRP eller HMY, då desse avløpa ligg nokså nære kvarandre. Det er også mogleg at dette organiske stoffet kjem i frå andre ukjente kjelder. Det vart også observert flyktig stoff ved nokre av dei andre prøvestasjonane, men i svært avgrensa grad.

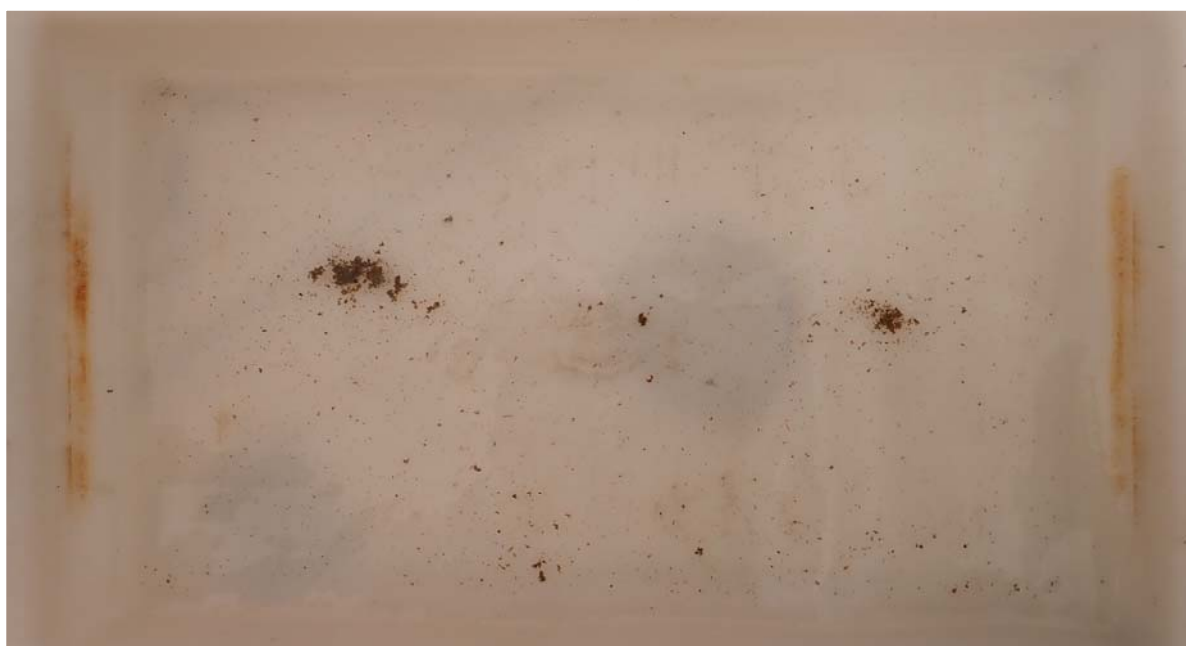
Prøvestasjon 8: Posisjon – N61 36.705 E5 05.153, djup – 24 m

Type botn	Stein/ fjellbotn
Mengde sediment i grabben	Under ¼ full grabb
Farge på sedimentet	-
Sediment før siling	Litt finkorna sand
Restsediment etter siling	Sila ikkje sedimentet
Dyr	-
Organisk materiale	Snev av flyktig organisk material
Redokspotensiale og pH	For lite sediment til å måle redoks og pH
Lukt, fekalier, bobling, fôr	-
Karakter på prøvestasjon	Svært bra ●
Kommentarar	Det vart gjort 2 forsøk med grabben, med lite innhald som resultat begge gonger. Vurdert som tom grabb samla sett

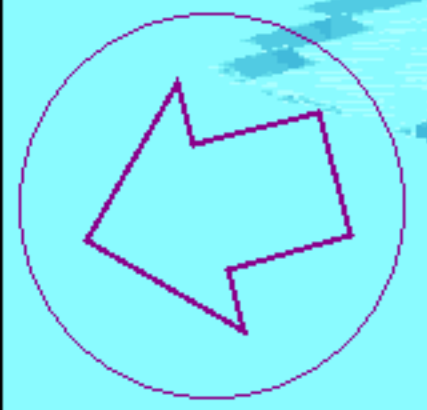
Vedlegg 4b
Topografisk botnkart (Olex) i 3D som syner plassering av prøvestasjoner.
Sett i frå aust-nordaut. Oppløysing: 5,6 x 5,6 m
