B-undersøkelse for lokalitet ISANE (12224)

NORDFJORD FORSØKSSTASJON AS

● ISANE

B-UNDERSØKING MARS 2020

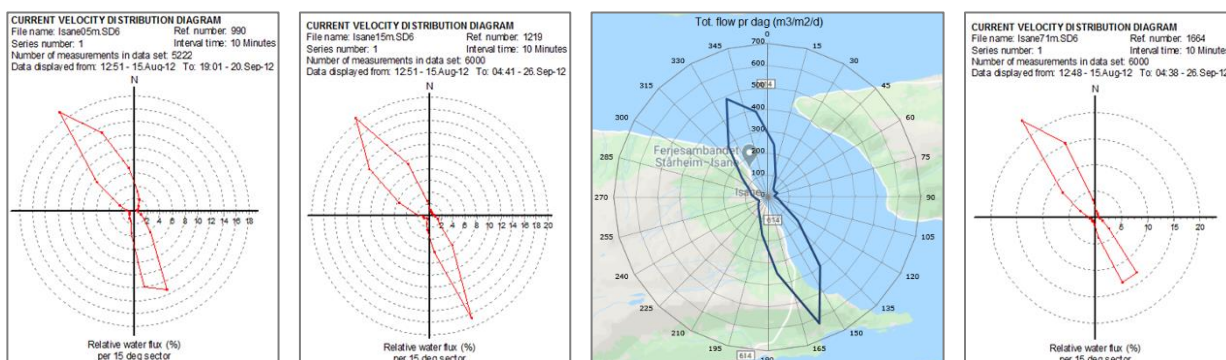
Figur 5. «Straumroser» med relativ flux pr 15° sektor på Isane, ved 5 m (t.v.), 15 m, 60 m og 70 m djup (t.h.).

Tabell 1: Måledata frå strømmåling ved lokalitet Endal Vest, juli/sep. 2017:

Måledjup:	Måleperiode	Gj.snittleg straum	% straum < 1 cm/s	Hovedstraum retn. mot
5 m	36 døgn (2012)	3,7 cm/s	13,2 %	nordvest
15 m	36 døgn (2012)	3,4 cm/s	19,6 %	nordvest
60 m	28 døgn (2020)	5,0 cm/s	3,3 %	nordvest
71 m	36 døgn (2012)	2,7 cm/s	13,4 %	nordvest

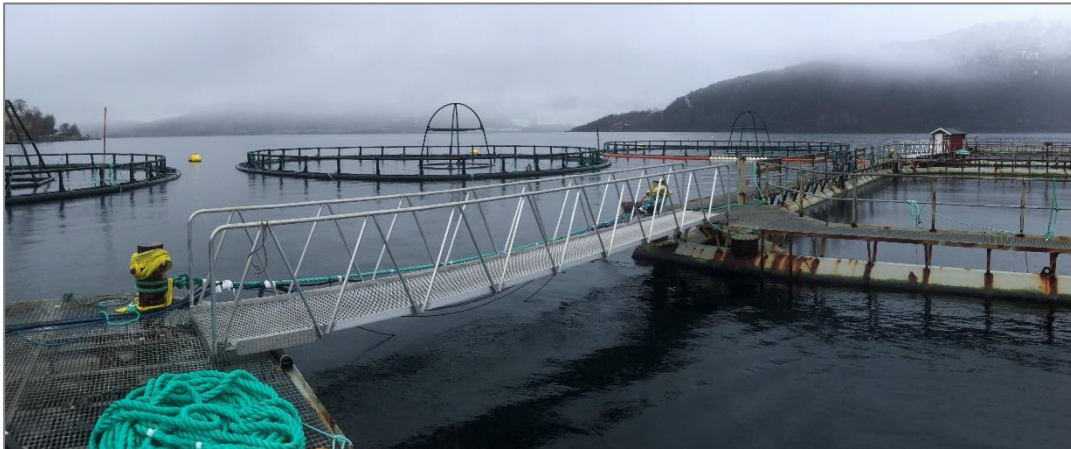
Figur 6. Anlegget med stålbur og plastringar på lokalitet Isane, med utsikt mot nordvest (JAH-foto).

Miljøundersøkinga er utført i hht. NS 9410:2016 og øvrige standarder for marin prøvetaking med grabb. Kart er vist i Figur 3 – 4. Anlegget på Isane består av 3 plastringar med 90 m omkrets, og 3 firkantbur på 25 m x 25 m. Foto av anlegg og lokalitet er vist i Figur 6 – 8.

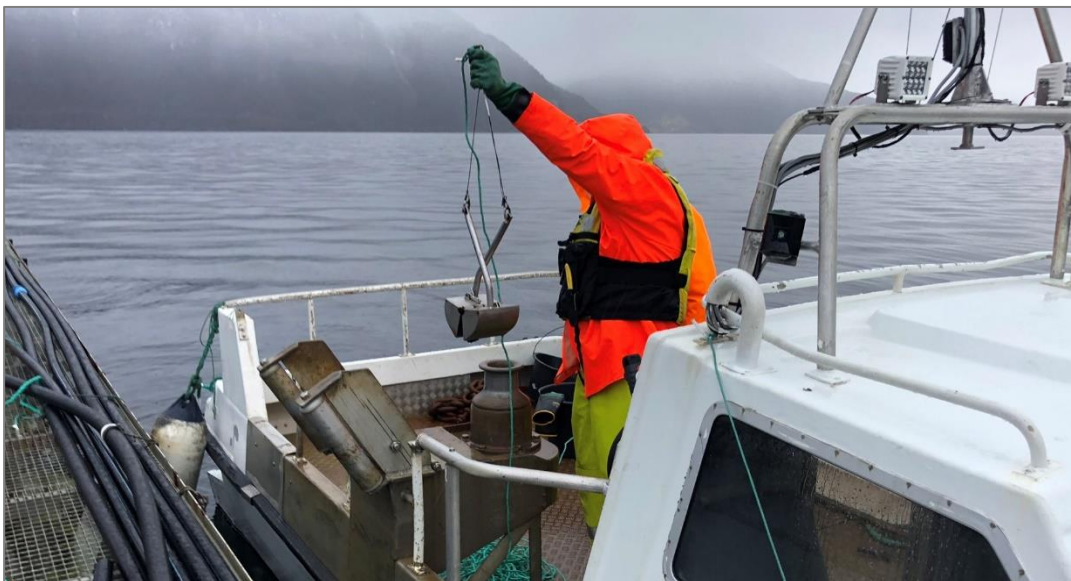
Figur 8. Prøvetaking frå liten arbeidsbåt på lokalitet Isane, med liten Van Ween botngrabbar (JAH-foto).

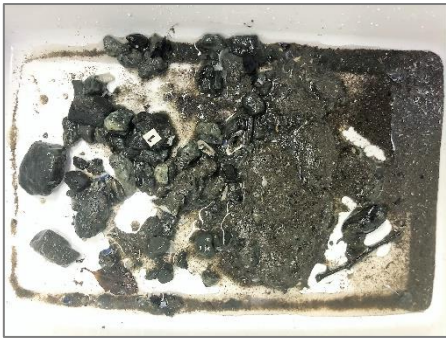
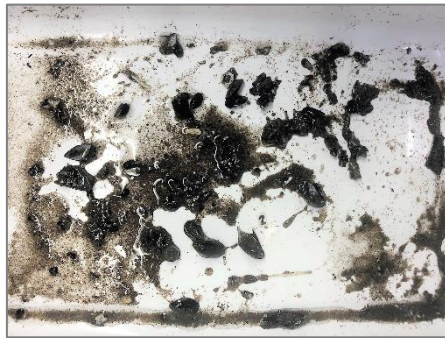
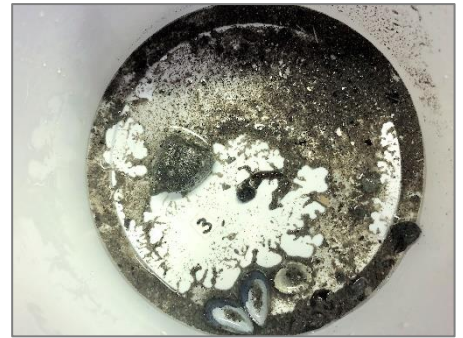
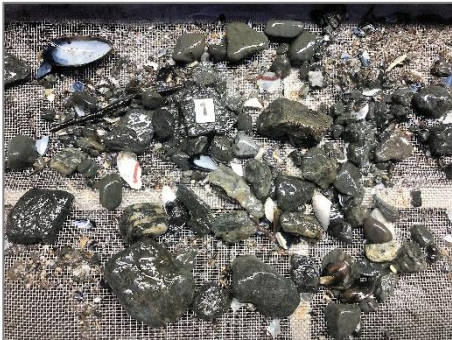
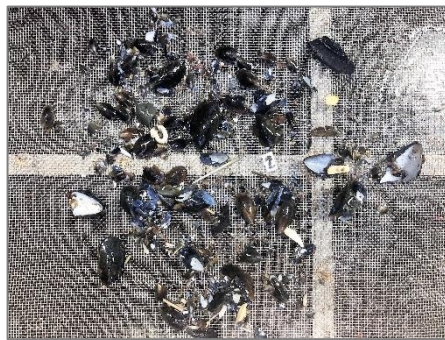
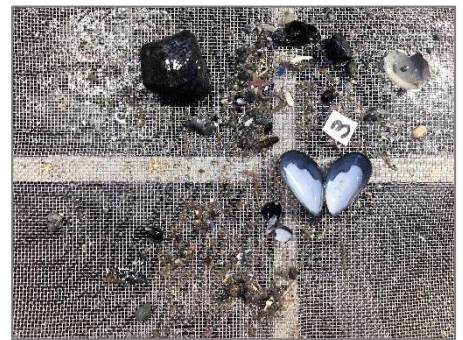
Figur 6 – 26: Foto av sedimentprøver (nr 1 – 8), før / etter våfiltrering gjennom 1 mm rist.

Prøve	Sedimenttype	Djup	Nord	Aust	pH	redoks	Prøve-tilstand
1	Grus, (stein, sand), luktfri	41 m	61° 52.575'	005° 43.958'	7,5	-220	1
2	Grus (sand), luktfri	61 m	61° 52.583'	005° 43.323'	7,5	-210	1
3	Grus, (fjell, silt), luktfri	81 m	61° 52.590'	005° 43.349'	-	-	1
4	Grus, (stein, silt), luktfri	55 m	61° 52.596'	005° 43.301'	-	-	1
5	Silt (grus), noko lukt	39 m	61° 52.589'	005° 43.269'	-	-	1
6	Sand (grus), luktfri	35 m	61° 52.605'	005° 43.257'	-	-	1
7	Sand, luktfri	52 m	61° 52.613'	005° 43.290'	7,3	-330	2
8	Stein, luktfri	60 m	61° 52.624'	005° 43.311'	-	-	1
