B-undersøkelse for lokalitet SALALUOKTA (30957)

Rapport ID 11062

B-undersøkelse for lokalitet 30957 Salaluokta

NS 9410:2016

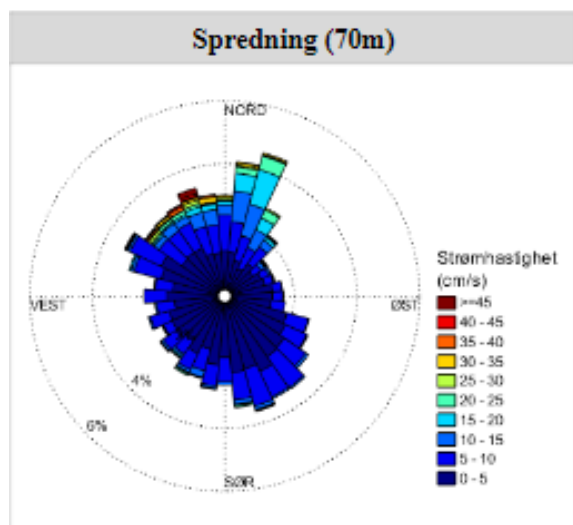
Figur 2.1.3. Strømrose viser strømhastighet over ulike himmelretninger i måleperioden, og indikerer hovedstrømretning på lokaliteten. Målingene er utført på 70 meters dyp. Kartdatum WGS84 (Åkerblå, 2021b).

Lokaliteten Salaluokta ligger i Grunnfjorden i Hamarøy kommune, Nordland. Lokaliteten ligger over en skrånede bunn med et flatere område mot den sørlige delen av anlegget. Dybden under anlegget varierer fra ca. 65-165 m under hele anlegget. Nordøst for anlegget ligger dybder på rundt 400 m mot midten av Hulløysundet og det er ingen terskler ut av Tysfjorden fra anlegget (figur 2.1.1 og 2.1.2). Spredningsstrømmen på 70 m dyp indikerer at strømmen går i flere retninger. I hovedsak går strømmen mot sørøst, men det er også en betydelig strømføring mot nordvest og nord (Åkerblå, 2021b; figur 2.1.3).

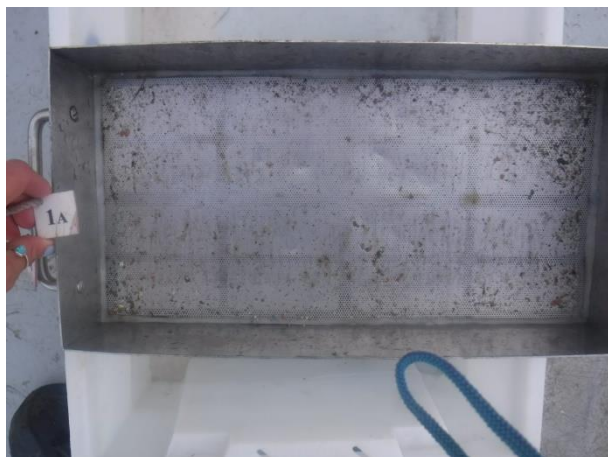
Bilder nedenfor viser sediment (A) og ferdig vasket prøve (B) ved stasjonene.

Hardbunn
