# **B-undersøkelse for lokalitet PETTERNES (33517)**

**Lokalitetstilstand 1**

# B-undersøkelse for lokalitet 33517 Petternes

NS 9410:2016

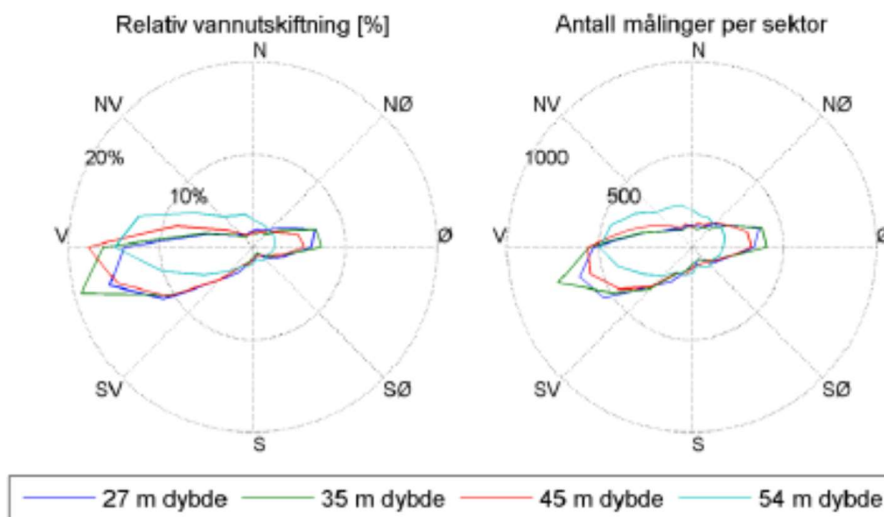
**Figur 2.1.3.** Strømforhold. Fordelingsdiagrammet til høyre angir antallet målepunkter (frekvens) i ulike himmelretninger. Figur til venstre viser relativ vannfluks som angir hvor stor prosent av vannmassene (mengde) som fordeler seg i de ulike himmelretningene. Målingene er utført på 27m, 35m, 45m og 54m dyp (Multiconsult 2012).

Lokaliteten Petternes ligger utenfor Petterneset på østsiden av Snefjord i Måsøy kommune, Troms og Finnmark fylke. Dybden under anlegget varierer fra ca. 46- til 74 meter. Anlegget ligger plassert delvis over en dyprenne i fjorden. Denne fortsetter ca. 350 meter østover, før bunnen skrår oppover mot land. På vestsiden er bunnen relativt flat inntil den, i en avstand av ca. 850 meter fra anlegget, skrår mot et dypområde med dybde på rundt 110 meter (figur 2.1.1 og 2.1.2). Det er ingen terskel mellom lokaliteten og nærmeste dypområde. Hovedstrømsretning for spredningsstrømmen var mot vest i måleperioden (Multiconsult, 2012).

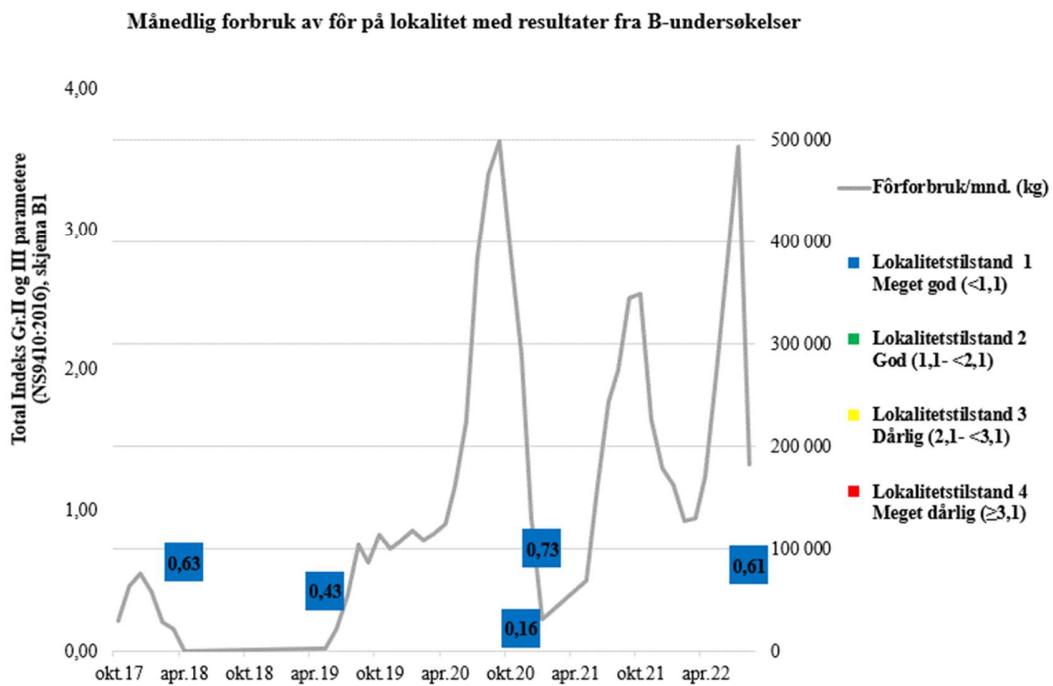
**Figur 3.3.** Fôrforbruk på lokaliteten, samt resultater fra B-undersøkelser fra inneværende og tidligere undersøkelser ved lokalitet.

Ved undersøkelsestidspunktet var biomassen 0 tonn, og 3761 tonn var utfôret (pers. med. Leif Richardsen). Forrige B-undersøkelse ble utført 28.01.2021, hvor lokaliteten fikk tilstand 1 som samlet vurdering. (figur 3.3 og tabell 3.4).

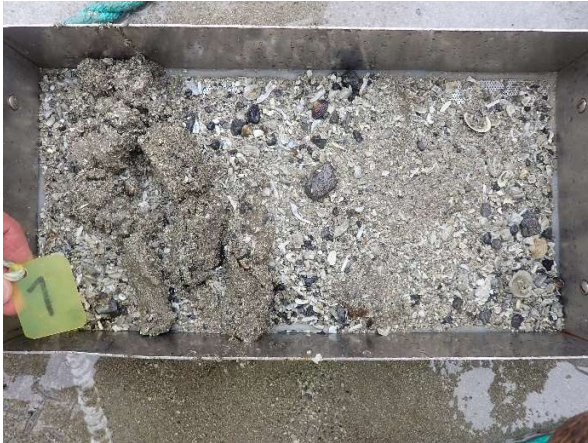
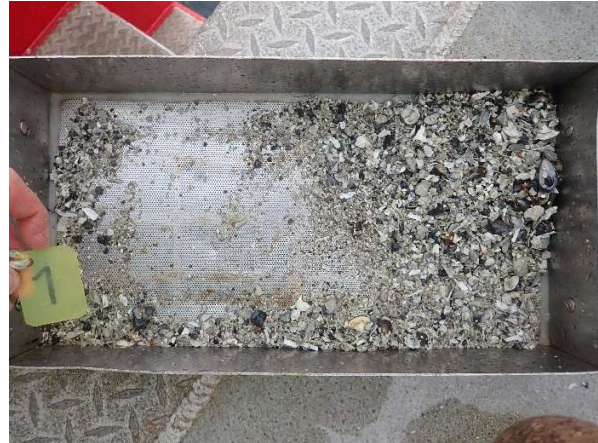
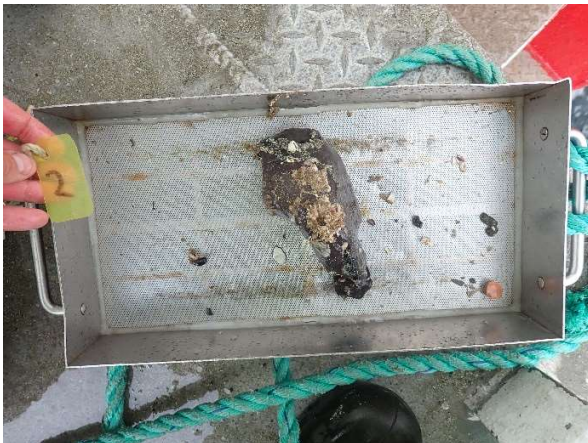
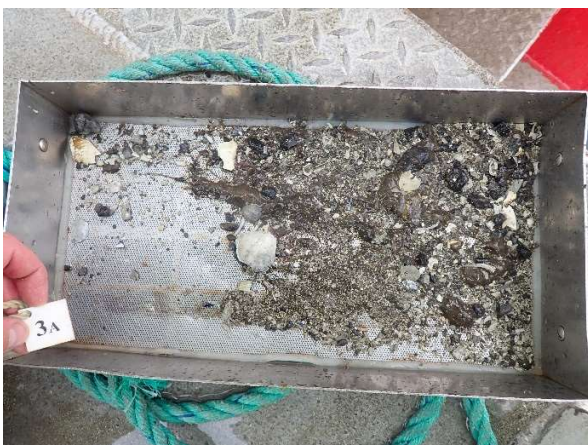
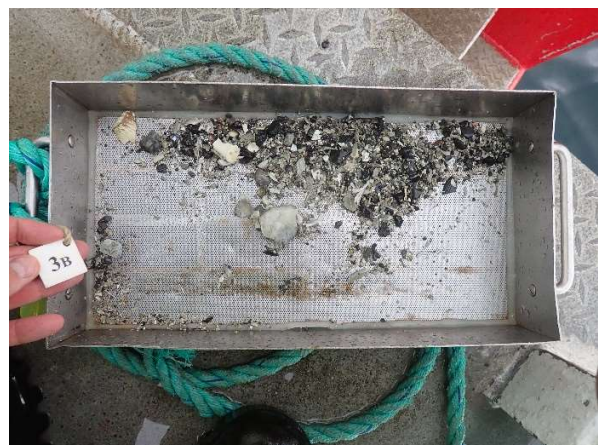
**Vedlegg 2 – Bilder fra prøvestasjoner**

Bilder nedenfor viser sediment (A) og ferdig vasket prøve (B) ved stasjonene.
