# **B-undersøkelse for lokalitet BOGNØY (13209)**

**Lokalitetstilstand 3**

# Lerøy Vest AS

## Miljøundersøkelse type B, Bognøy

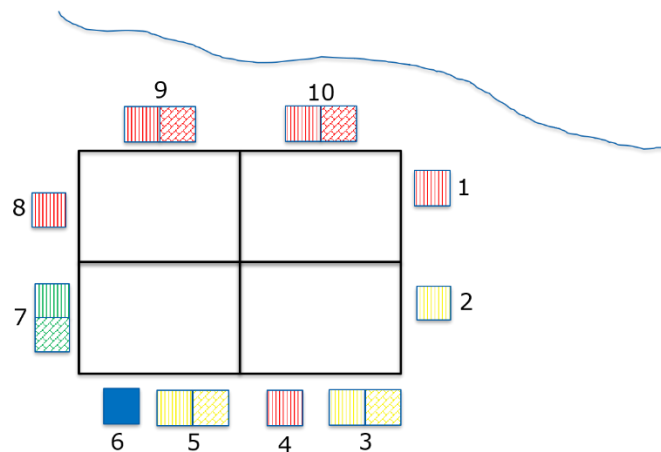
**Figur 1** Skjematisk oversikt over anlegget som viser prøvetakningsstasjoner med tilhørende tilstand (farge) og bunntype (mønster). Lokaltetilstand var 3, 1 og 3 i henholdsvis i 2020, 2021 og 2022

Vi fikk opp sediment på 9 av 10 stasjoner. Sedimentene bestod primært av silt, med innslag av skjellsand. Det ble registrert sterk lukt av H<sub>2</sub>S på syv stasjoner og noe lukt av H<sub>2</sub>S på to stasjoner, på fire av stasjonene ble det også registrert gassbobling. Fem av stasjonene luktet så sterkt av H<sub>2</sub>S at de ikke ble silt, av de fire stasjonene som ble silt var det to av de hvor det ikke registrert dyr. Kjemisk og sensorisk undersøkelse gav karakteren 4 – «meget dårlig» på fem stasjoner, karakteren 3 – «dårlig» på tre stasjoner og karakteren 2 – «god» på en stasjon. En stasjon bestod av hard bunn. Her var det trolig fjell eller stein og det var ikke tilstrekkelig materiale til hverken fauna, kjemisk eller sensorisk undersøkelse. Oppsummert gav undersøkelsen lokalitetstilstand 3 – «dårlig»

Ut fra vurderingskriteriene i NS 9410:2016 er det dokumentert at lokaliteten Bognøy på prøvetidspunktet fikk tilstand 3 – "Dårlig". Det ble gjennomført til sammen 11 grabbhugg med Van Veen grabb (0.1 m<sup>2</sup>) fordelt på 10 stasjoner. Av enkeltprøver hvor vi fikk opp sediment fikk fem stasjoner karakteren 4 – "Meget dårlig", tre stasjoner karakteren 3 – «Dårlig» og en stasjon karakteren 2 – «God». En stasjon bestod av hardbunn. Ved tidligere undersøkelser har de mest belastede stasjonene hovedsakelig ligget på anleggets sørside, hvor det er et dypområde, men ved innværende undersøkelse lå de mest belastede stasjonene fordelt over hele anleggsområdet.

Innværende undersøkelse er gjort ved maksimal belastning og resultatene viser en samlet dårlig miljøtilstand. Dette er det samme resultatet som forrige undersøkelse gjort ved maksimal belastning fikk (NIVA, rapport 0374/20). Selv om de to undersøkelsene fikk samme karakter ser man en forverring når man sammenligner lokalitetsindeksen (Figur 2). Undersøkelsene på maksimal belastning i 2017 og 2019 fikk begge tilstand 1- «meget god». Antallet hardbunnstasjoner har gått fra to til en ved disse to undersøkelsene.

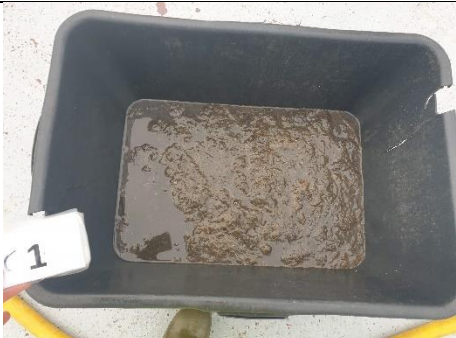
St 1

A black plastic bucket containing a dark, muddy sediment sample. A white label with the number '1' is visible on the left side of the bucket.	Dårlig prøve – ikke silt
St 2

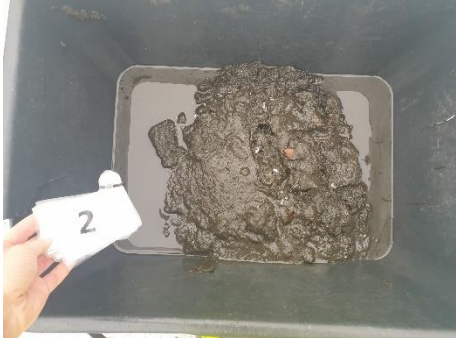
A black plastic bucket containing a dark, muddy sediment sample. A white label with the number '2' is visible on the left side of the bucket.	Dårlig prøve – ikke silt
St 3

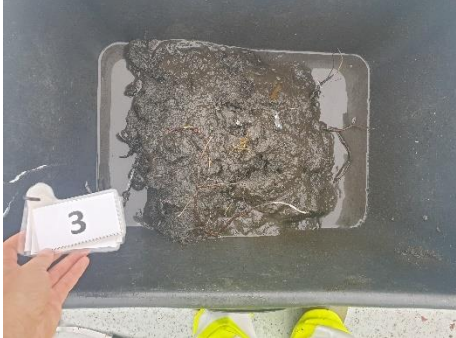
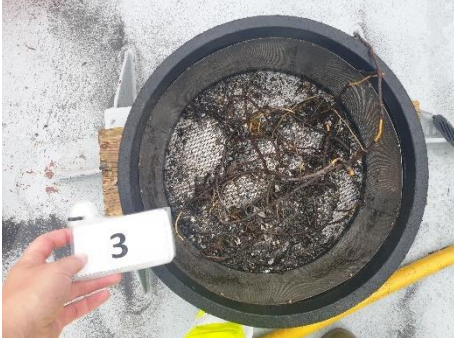
A black plastic bucket containing a dark, muddy sediment sample. A white label with the number '3' is visible on the left side of the bucket.

A black bucket containing the residue from sample 3 after sieving. The residue is dark and fibrous. A white label with the number '3' is visible on the left side of the bucket.
St 4

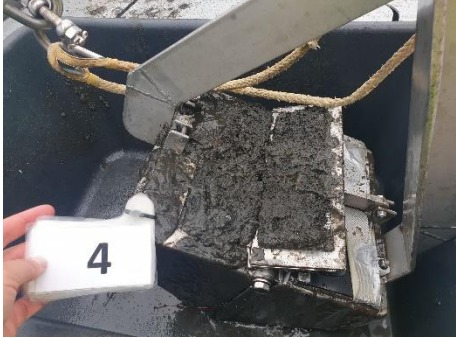
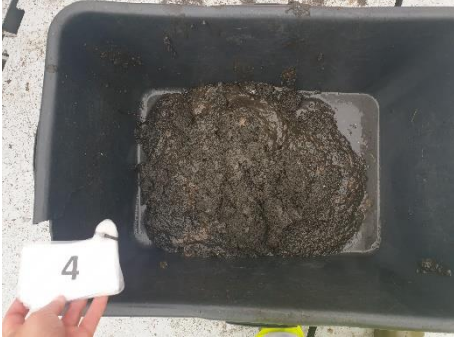
A black plastic bucket containing a dark, muddy sediment sample. A white label with the number '4' is visible on the left side of the bucket.

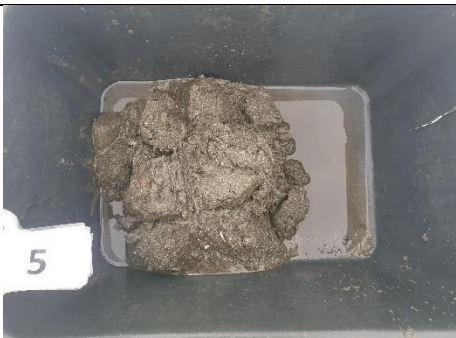
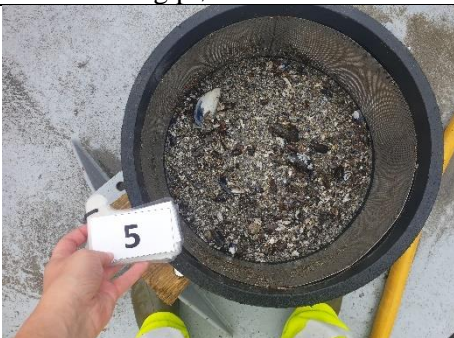
St 5

A black plastic bucket containing a dark, muddy sediment sample. A white label with the number '5' is visible on the left side of the bucket.

A black bucket containing the residue from sample 5 after sieving. The residue is dark and granular. A white label with the number '5' is visible on the left side of the bucket.

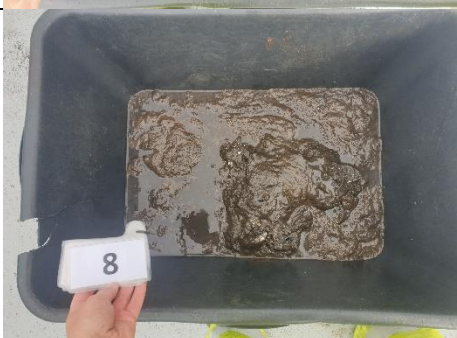
<p><i>St 8</i></p>

<p>Dårlig prøve – ikke silt</p>
<p><i>St 9</i></p>

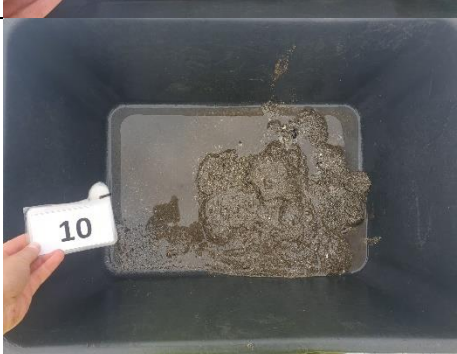
<p><i>St 10</i></p>

<p>Dårlig prøve – ikke silt</p>
