# **B-undersøkelse for lokalitet HJARTHOLMOSEN (32417)**

Rapport ID 11567

**Oppdrettslokalitet Hjartholmosen i Austevoll kommune, august 2022.  
Miljøovervaking av anleggssona – B-gransking.**

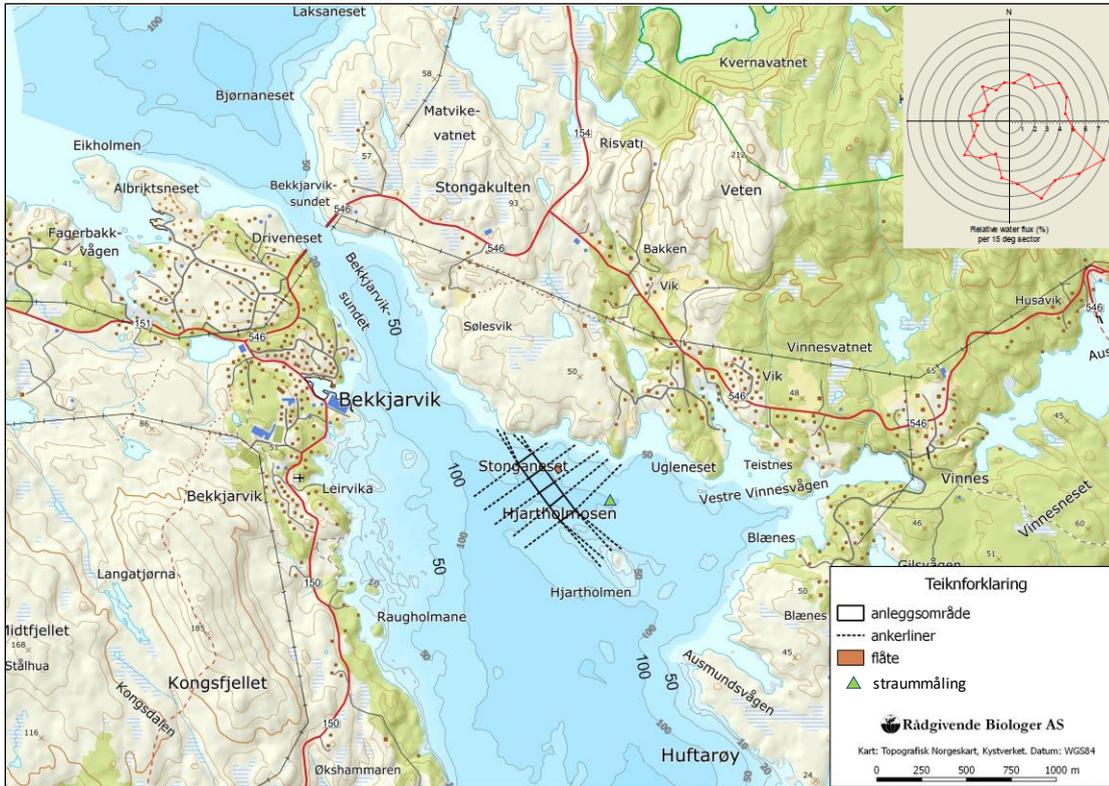
**Figur 3.** Utsnitt av nærområdet rundt lokaliteten, med plassering av anlegget slik det låg ved prøvetakinga. Djupnekoter er markert. Straumrose av relativ vassfluks ved 50 m djup er vist øvst til høgre (Hansen 2011).

Ved lokaliteten djupnar botnen forholdsvis bratt frå land mot sørsørvest, til 100 m djup om lag 200 m frå land og noko slakare vidare til 113 m djup ca. 250 m frå land. Etter dette vert det grunnare igjen mot sør, medan det blir litt djupare mot vest over i Bekkjarviksundet. Herifrå djupnar botnen gradvis og litt ujamt vidare mot sørsøraust til ein kjem ut i Selbjørnsfjorden, der djupna for det meste er over 300 meter. Den dominerande straumretninga i området på 50 m djup er mot søraust (**figur 3**) (Hansen 2011).

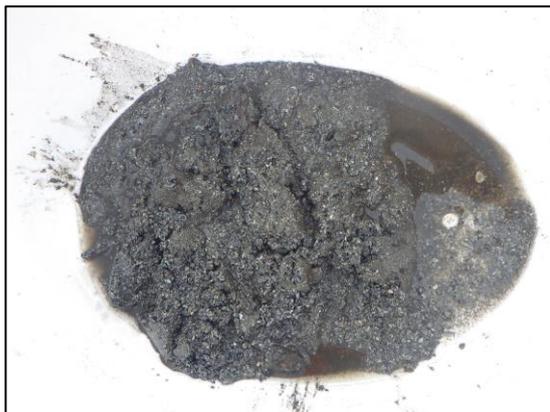
**St. 1:**

Bilda viser om mogleg prøvene *før* og *etter* siling. Prøvene er skildra i **tabell 2**.
