B-undersøkelse for lokalitet NORDSKAG (19457)

B-undersøkelse for lokalitet 19457 Nordskag

Tilstand	1
Feltarbeid	16.09.2022
Oppdragsgiver	SalMar AS

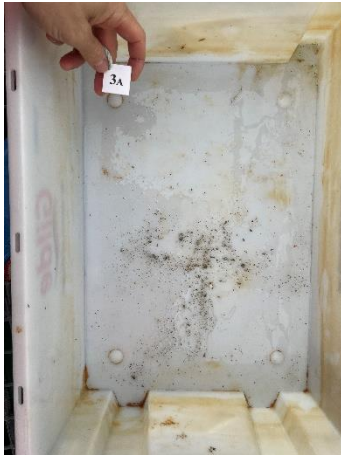
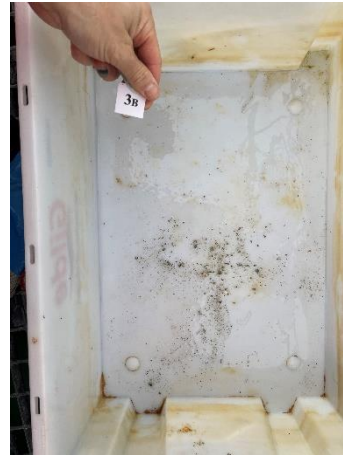
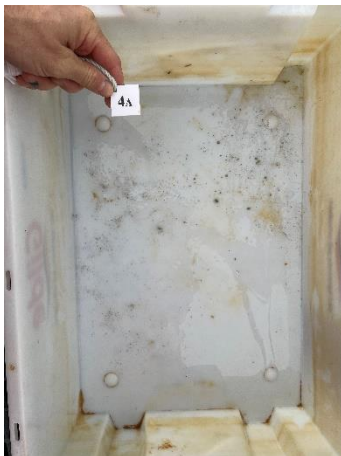
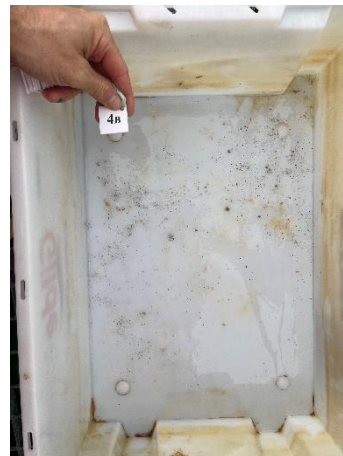
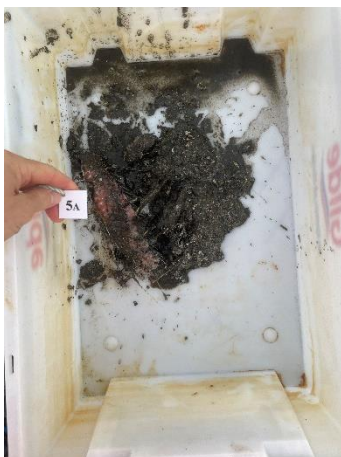
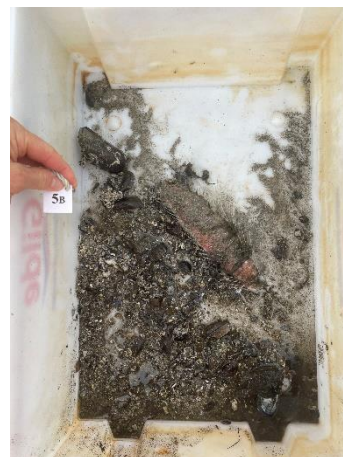
Vedlegg 2 – Bilder fra prøvestasjoner

Bilder nedenfor viser sediment (A) og ferdig vasket prøve (B) ved stasjonene.

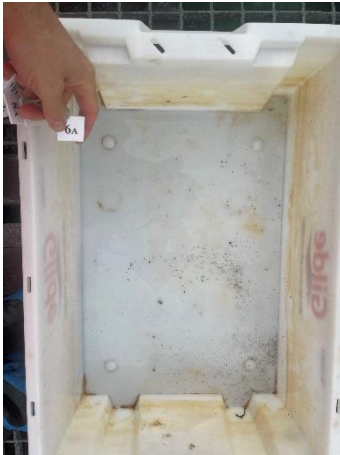
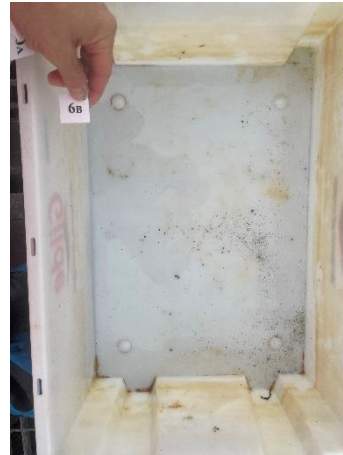
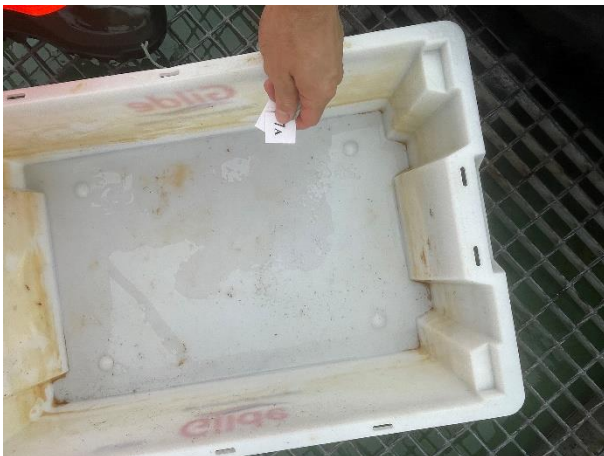
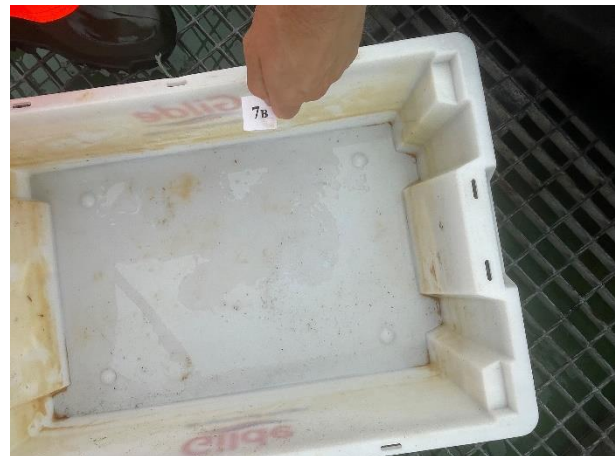
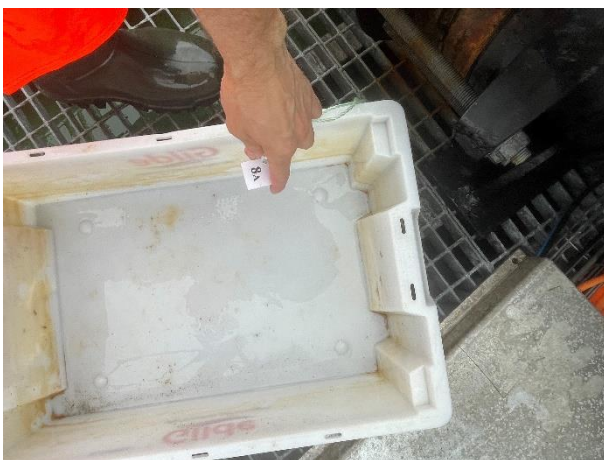
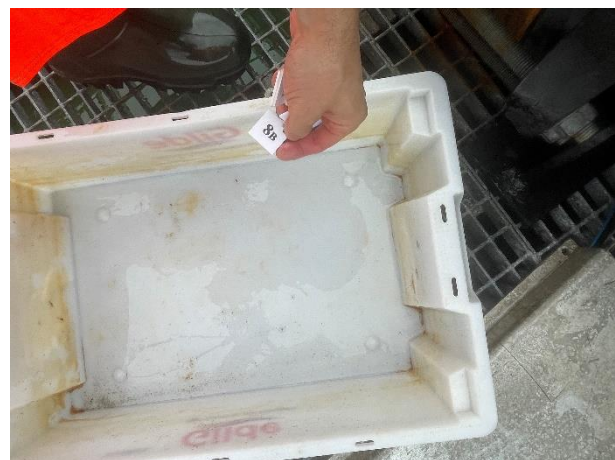
Sensoriske vurderinger: Med unntak av prøvestasjon 5 ble det ikke funnet noen prøvestasjoner med sensoriske tegn på belastning. Ved prøvestasjon 5 var det noe lukt, brun/sort farge og myk konsistens. Denne prøvestasjonen hadde også en delvis dekomponert laks. Samlet fikk de sensoriske vurderingene tilstand 1.
