B-undersøkelse for lokalitet TORANGSKJERET (30837)

Rapport ID 11744

RESIPIENTGRANSKING

LOKALITET TORANGSKJÆRET

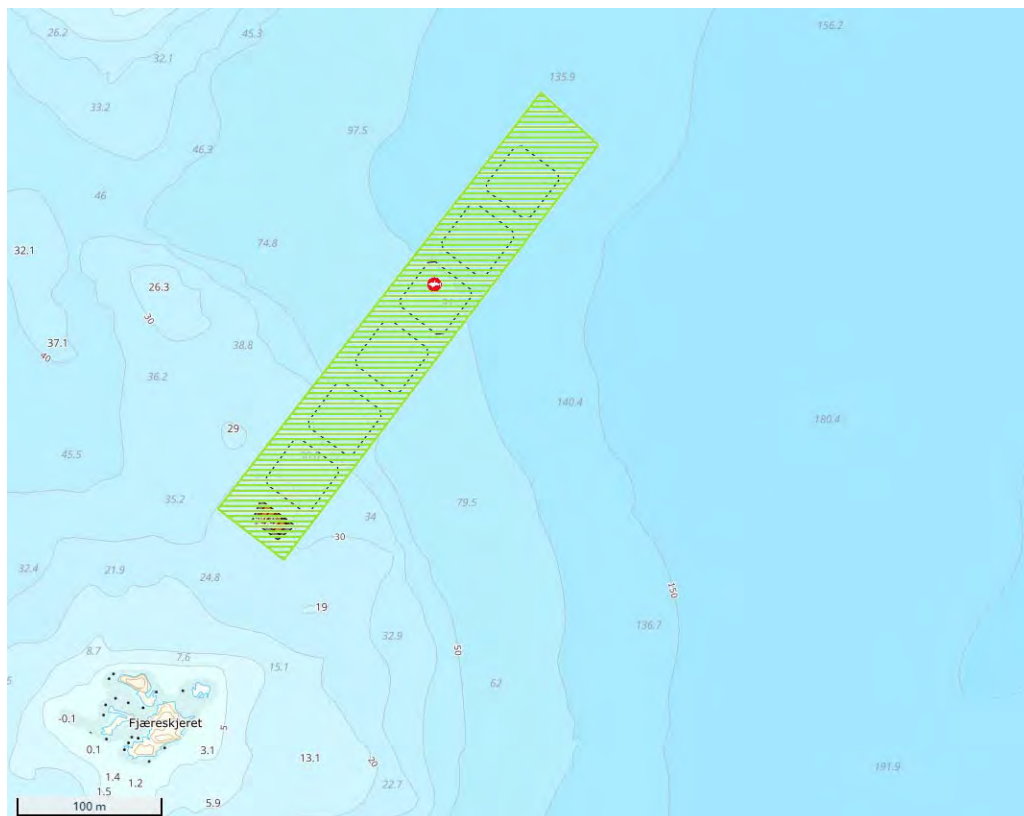
Figur 2.3 Botnkart av lokalitetsområdet. Henta frå kartportalen til Kystverket, Kystinfo den 10.10.2022: <https://kart.kystverket.no/>

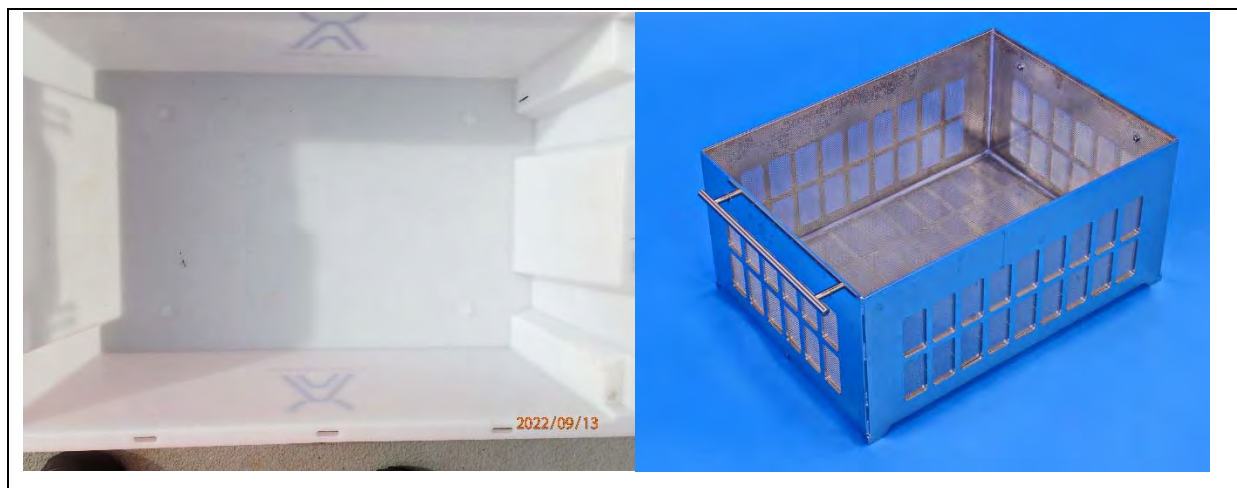
Dersom det blir registrert botndyr ned i sediment, skal ein sile prøven for identifikasjon av botndyr og sediment. Ved mindre mengder hydrogensulfid (noko lukt) og friskt sediment, skal prøven alltid silast for identifikasjon av dominerande botndyr. Prøven skal silast igjennom 1mm sil med runde hull. Sil skal inspiserast for sediment-type og botndyr etter prøveskjema, bakteriebelegg (Beggiatoa), fôr, fiskeskit, organisk materiale og framand element skal noterast.

Figur 3.2. Kvit bakke for sediment prøve og sil med runde hull.

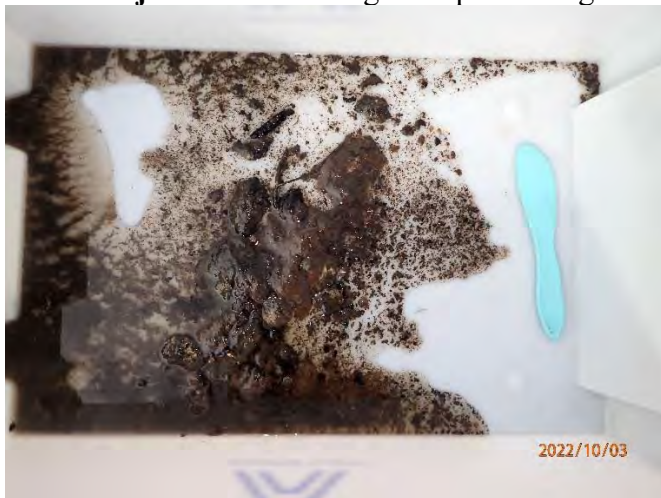
Prøvestasjon 1: Fiskeskit og slam på stein og/eller fjellbotn. Sterk lukt og laus konsistens.

Prøve ikkje silt pga. sterk lukt.

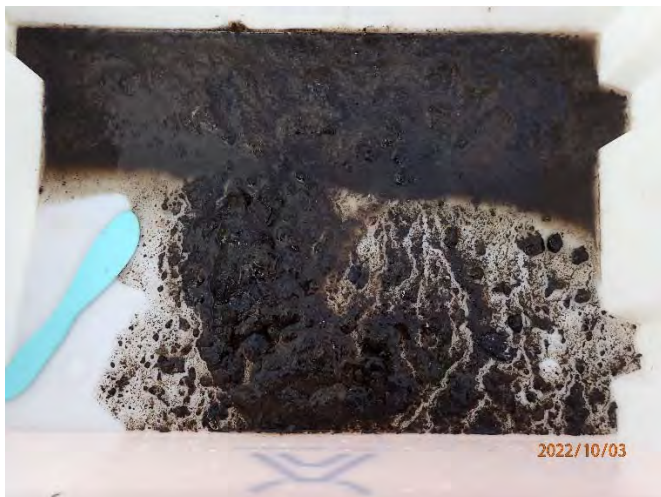
Prøvestasjon 2: Fiskeskit og slam på stein og/eller fjellbotn. Sterk lukt, gass og laus konsistens.

Prøve ikkje silt pga. sterk lukt.

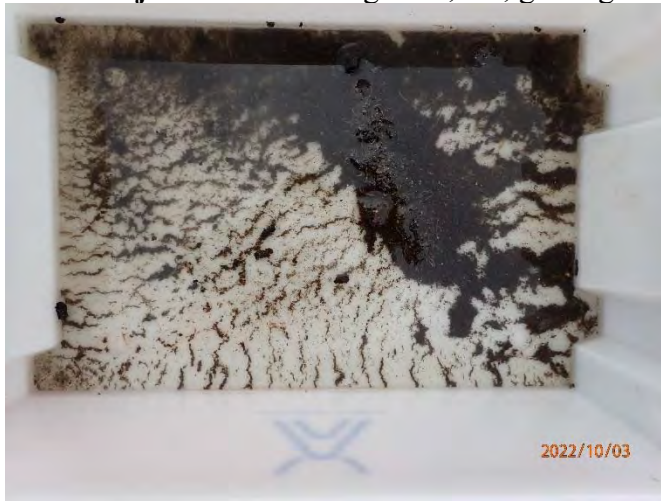
Prøvestasjon 3: Fiskeskit og slam, silt, grus og steinbotn. Sterk lukt og laus konsistens.

Prøve ikkje silt pga. sterk lukt.

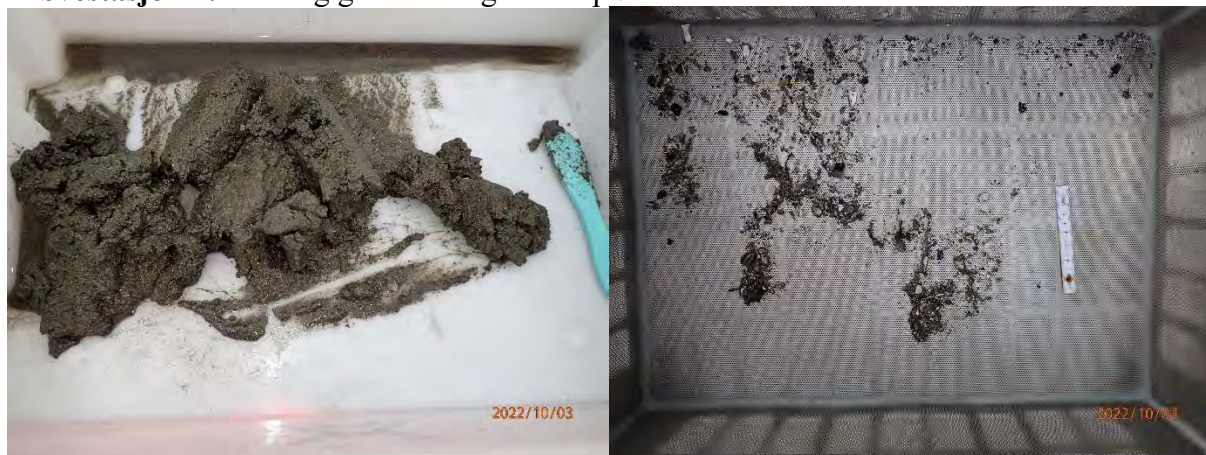
Prøvestasjon 4: Sand og grus. Grå og luktfri prøve med fast konsistens.

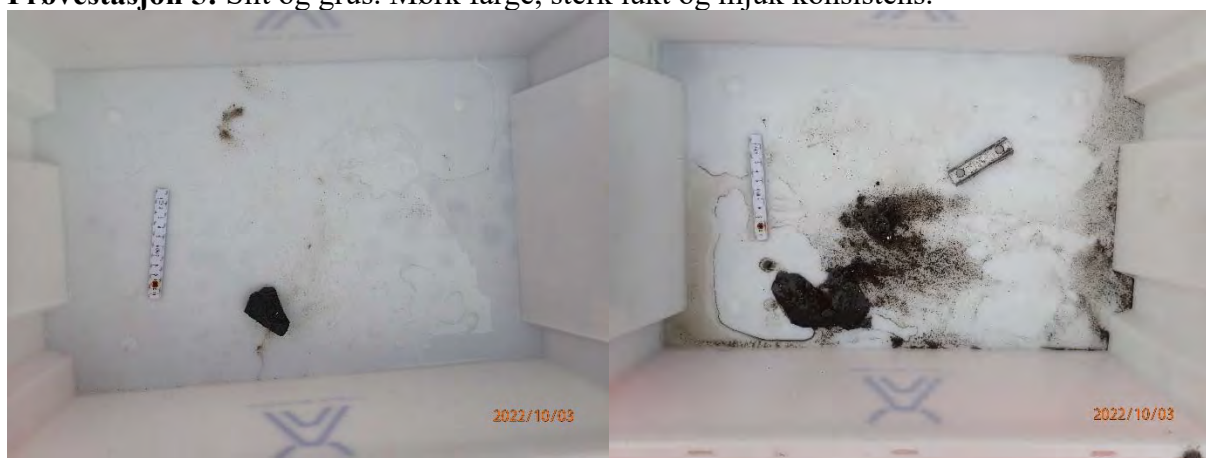
Prøvestasjon 5: Silt og grus. Mørk farge, sterk lukt og mjuk konsistens.

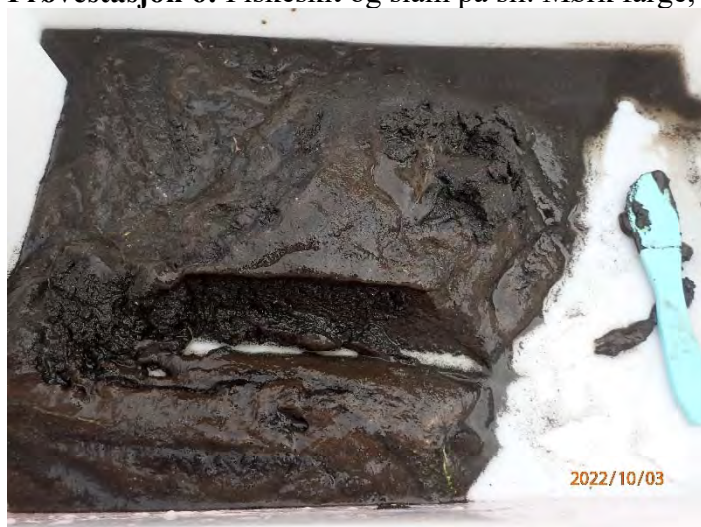
Prøvestasjon 6: Fiskeskit og slam på sil. Mørk farge, sterk lukt og laus konsistens.

Prøve ikkje silt pga. sterk lukt.

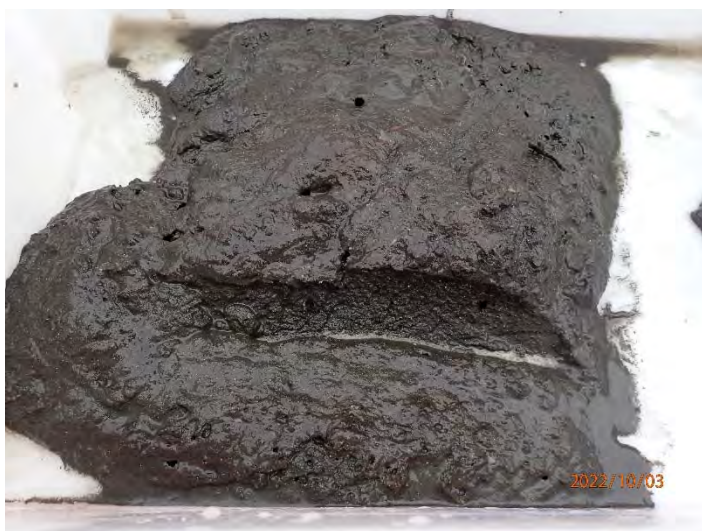
Prøvestasjon 7: Fiskeskit og slam på sil. Mørk farge, sterk lukt, gass og laus konsistens.

Prøve ikkje silt pga. sterk lukt.

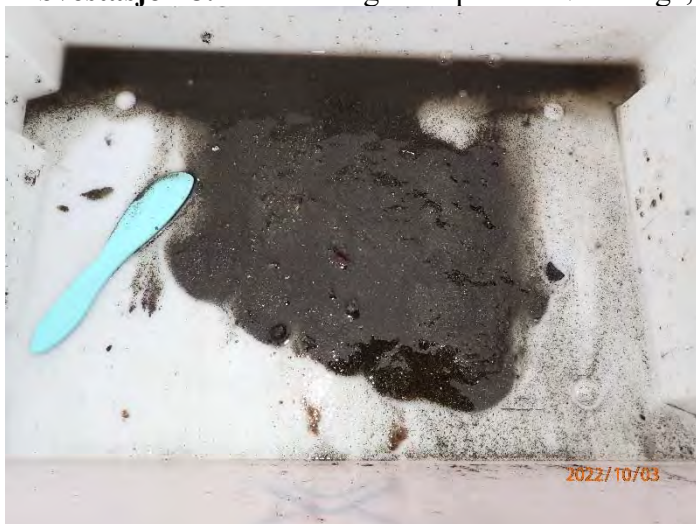
Prøvestasjon 8: Fiskeskit og slam på sil. Mørk farge, sterk lukt, gass og laus konsistens.

Prøve ikkje silt pga. sterk lukt.

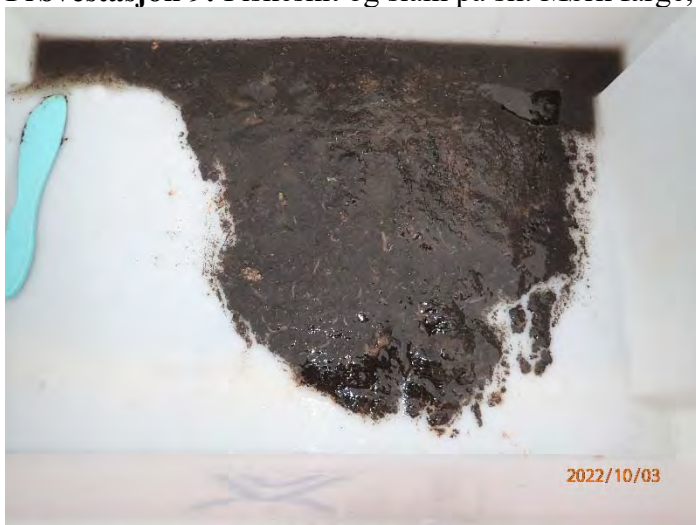
Prøvestasjon 9: Fiskeskit og slam på sil. Mørk farge, sterk lukt og laus konsistens.

Prøve ikkje silt pga. sterk lukt.

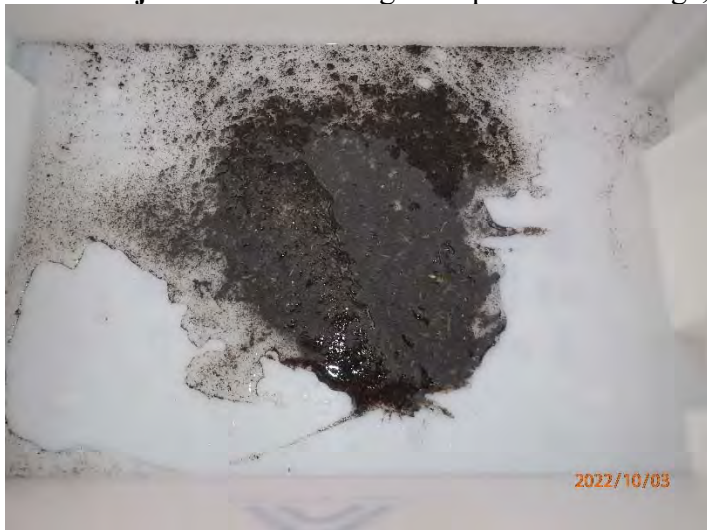
Prøvestasjon 10: Fiskeskit og slam på sil. Mørk farge, sterk lukt og laus konsistens.

Prøve ikkje silt pga. sterk lukt.

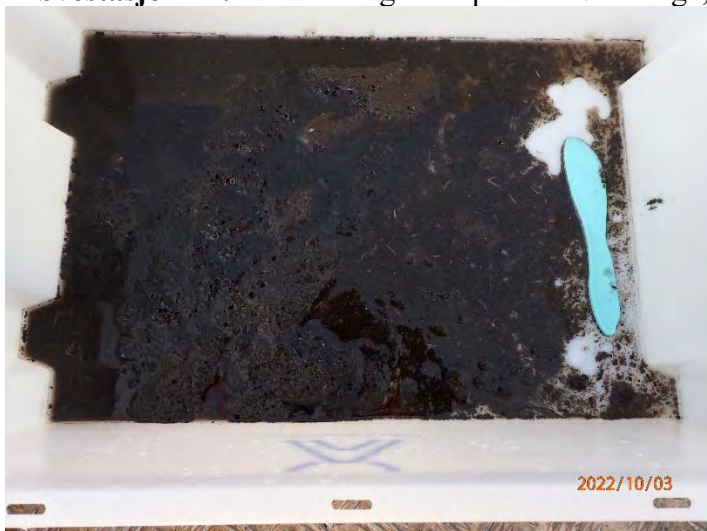
Prøvestasjon 11: Fiskeskit og slam på sil. Mørk farge, sterk lukt, gass og laus konsistens.

Prøve ikkje silt pga. sterk lukt.

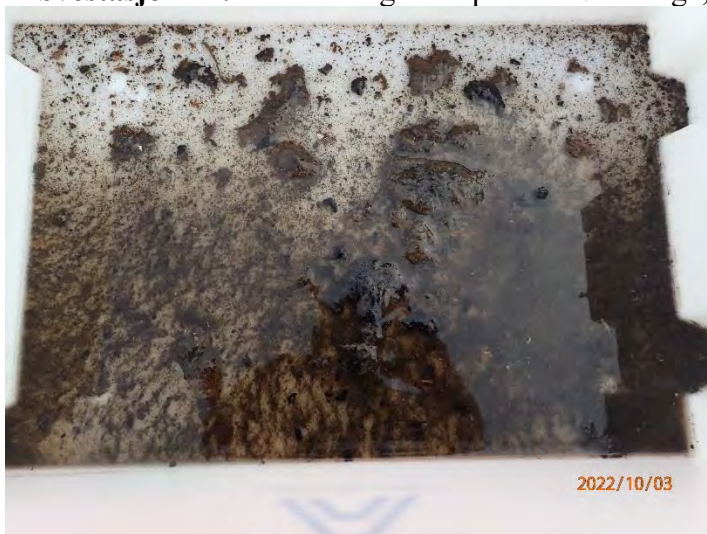
Prøvestasjon 12: Fiskeskit og slam på sil. Mørk farge, sterk lukt og laus konsistens.

Prøve ikkje silt pga. sterk lukt.
