B-undersøkelse for lokalitet TROMMO (10332)

Rapport ID 11782

Oppdrettslokalitet
Trommo i Kvinnherad
kommune, april 2022

Miljøovervaking av
anleggssona – B-gransking

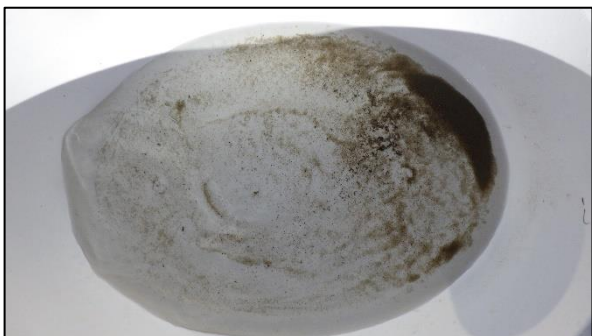
St 3:

Bilda viser om mogleg prøvene *før* og *etter* siling. Prøvene er skildra i **tabell 2**.

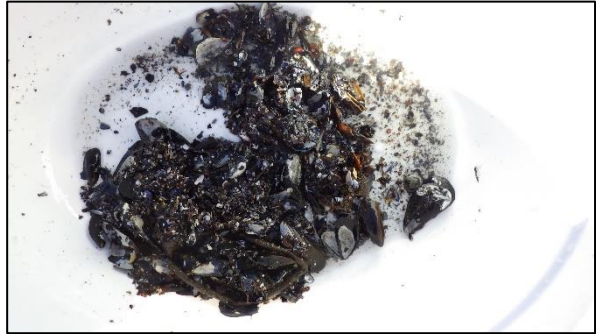
St 8:

Bilete før siling manglar

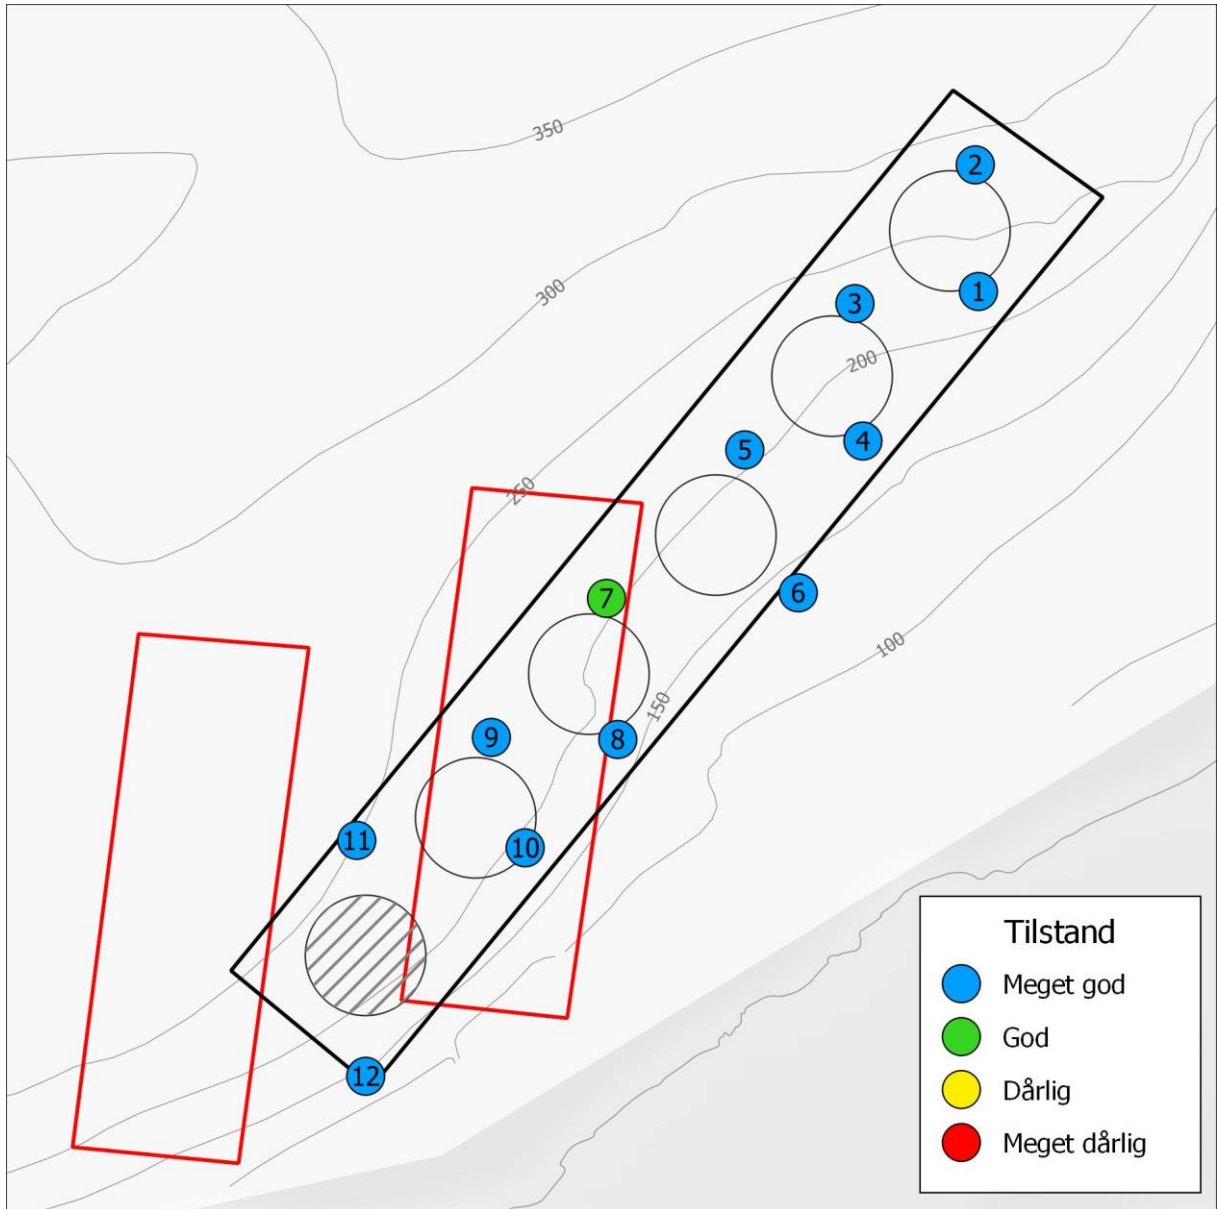
Ei oppsummering av sedimenttilstanden for kvar enkelt prøve basert på middelveirdien av gruppe II og III syner at tilstanden var "meget god" på elleve stasjonar og "god" på ein stasjon (**figur 7, tabell 4**).

Figur 7. Oversikt over tilstand i anleggssona for enkeltstasjonar tekne på lokaliteten ved granskinga.

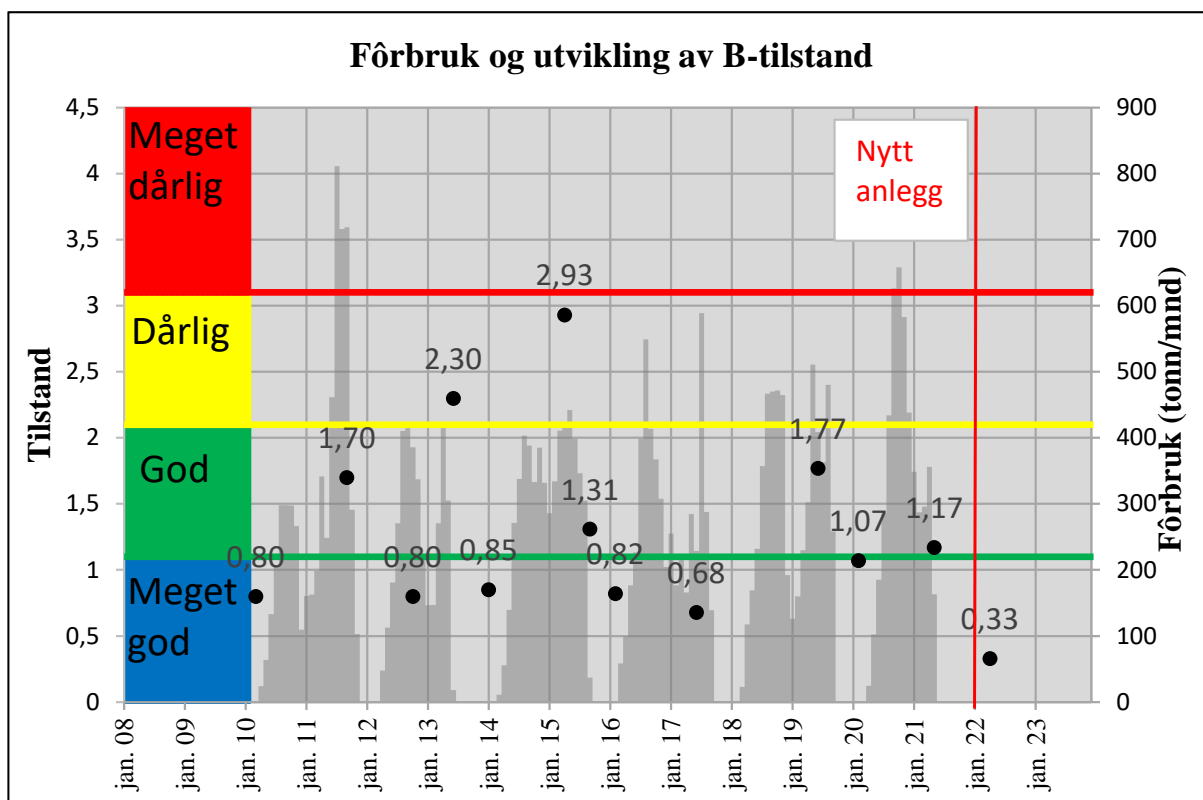
Ved tidlegare anleggsplassering har lokaliteten sidan 2016 hamna innan tilstand 1 eller 2, med høgare belastning ved eit par høve i 2013 og 2015 (**tabell 4, figur 8**). Med ny anleggsplassering og konfigurasjon gir tidlegare granskingar lite samanlikningsgrunnlag i forhold til denne granskinga. Ein har likevel valt å presentere resultat frå tidlegare granskingar her.

Figur 8. Fôrbruk (grå stolpar) og utvikling av tilstand i anleggssona (svarte punkt) ved lokaliteten dei siste åra. Anleggsplassering og konfigurasjon vart endra før denne granskinga.
