B-undersøkelse for lokalitet DYPING (13191)

B-undersøkelse ved Dyping (13191), 2022

Utslippspunkt settefiskanlegg. Cermaq Norway AS

Akvaplan-niva AS Report: 2022 64363.02

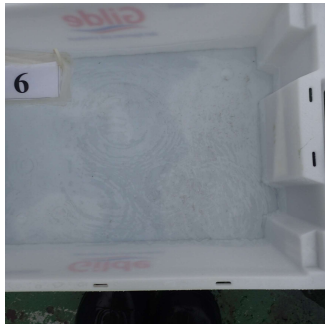
<p><i>St 6</i></p>

Det lyktes å innhente sediment på fire av 10 stasjoner. Sedimentene bestod av finkornet sand og hadde en naturlig farge. Det ble ikke registrert lukt av H₂S, gassbobler eller rester av fôr og fekalier. Stasjoner det ikke lyktes å få sediment ved ble klassifisert som hardbunnstasjoner, og her var det trolig stein- eller fjellbunn. Ved tre stasjoner (st. 1, 8, 9) var det skrap av fjellbunn og lite sediment i grabben. Det var ikke nok sediment til kjemisk analyse derfor ble også disse stasjonene klassifisert som hardbunn. Dyr, børstemark, ble registrert på en stasjon (st. 4).

Kjemisk og sensorisk analyse gav karakteren 1 - «Meget god» på en stasjon (st. 4). Begrenset mengde sediment tillot kun sensorisk undersøkelse på tre stasjoner – disse stasjonene fikk også karakteren 1 – «Meget god». Resterende seks stasjoner bestod av hardbunn og her var det ikke mulig å gjøre verken kjemiske- eller sensoriske vurderinger. Disse stasjonene fikk også karakteren 1 – «Meget god».

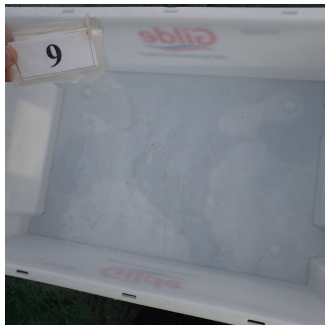
<p>Bilde mangler grunnet lite sediment.</p>
<p><i>St 9</i></p>

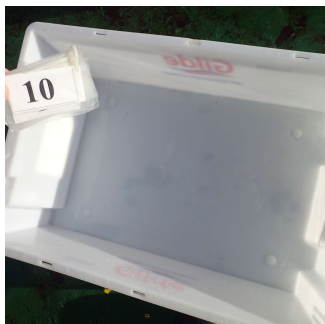
<p>Bilde mangler grunnet lite sediment.</p>
<p><i>St 10</i></p>
