B-undersøkelse for lokalitet BRANDSFJORDEN (34897)

Rapport ID 11853

B-undersøkelse for lokalitet 34897 Brandsfjorden

Tilstand	1
Feltarbeid	31.10.2022
Oppdragsgiver	SalMar Farming AS

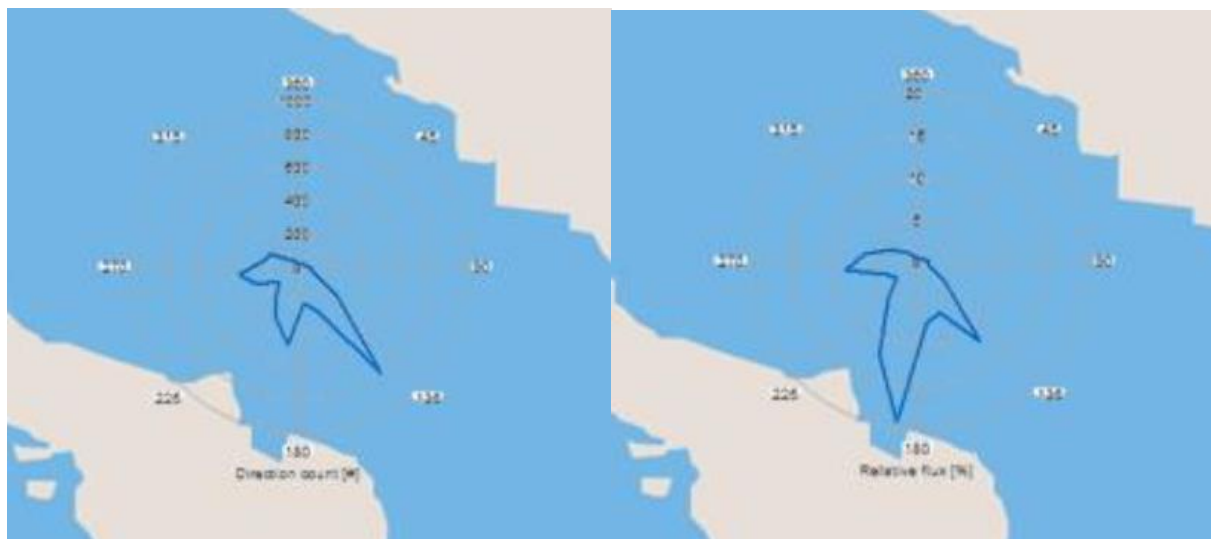
Figur 2.1.3. Strømforhold ved spredningsdyb (50 meter). Fordelingsdiagrammet til venstre angir antallet målepunkter (frekvens) i ulike himmelretninger. Figur til høyre viser relativ vannfluks som angir hvor stor prosent av vannmassene (mengde) som fordeler seg i de ulike himmelretningene. Målingene er utført i 1 måned, fra mars til april 2014 med en SD6000 strømmåler. Kartdatum WGS84 (Havbruktjenesten AS, 2014).

Lokaliteten Brandsfjorden ligger i fjorden Brandsfjorden i Åfjord kommune, Trøndelag. Nærmere bestemt ligger lokaliteten i utløpet av Brandsfjorden rett nord for øya Terningen. Bunnen under anlegget skråner ned fra ca. 45 meter i sør til ca. 180 meter i nord. Det er ingen terskler mellom anlegget og de større dypene i Brandsfjorden (figur 2.1.1 og 2.1.2). Strømmålinger ved 50 meters dyp viser en primær vannføring mot sør/sørøst (Havbrukstjenesten AS, 2014; figur 2.1.3).

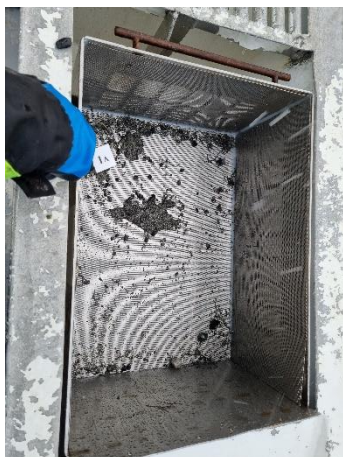
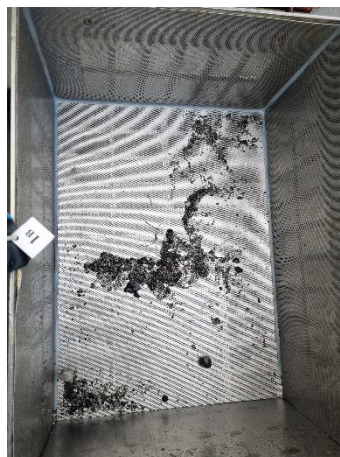
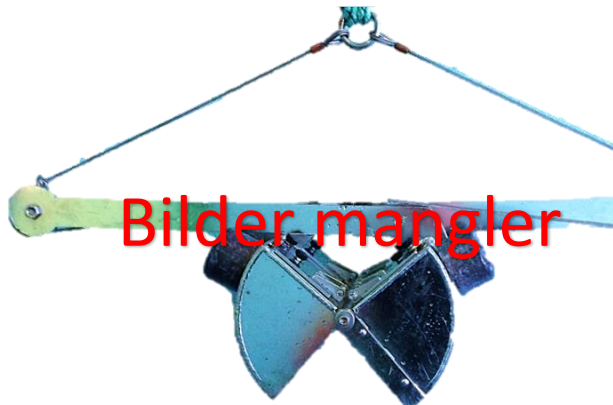
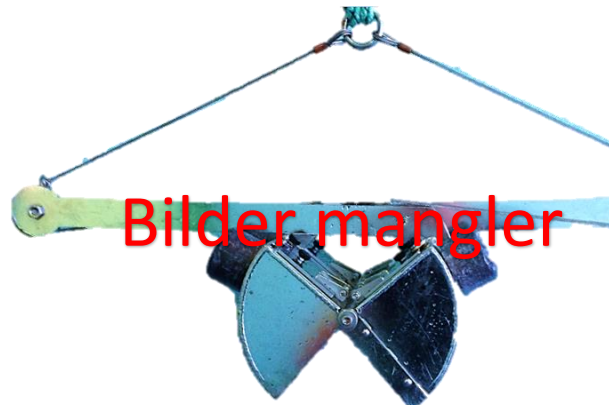
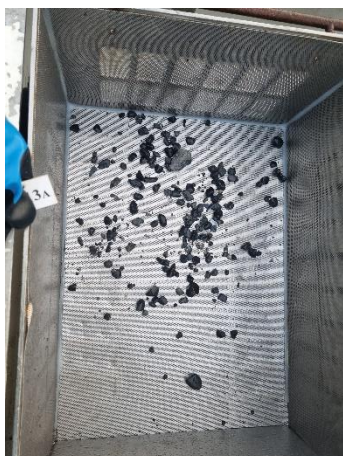
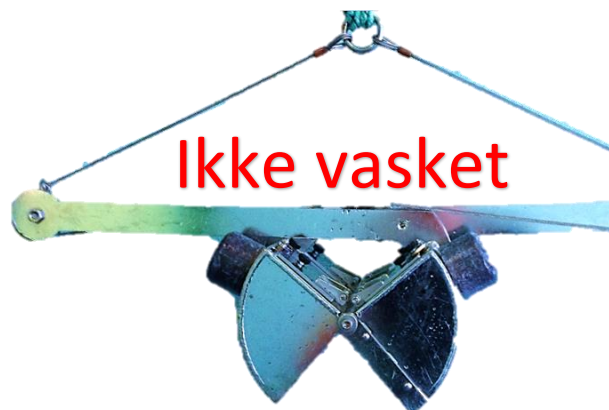
Vedlegg 2 – Bilder fra prøvestasjoner

Bilder nedenfor viser sediment (A) og ferdig vasket prøve (B) ved stasjonene.
