# **B-undersøkelse for lokalitet INNHAVET (11296)**

Rapport ID 11880

# Miljøundersøkelse med B-metodikk ved Innhavet, (11296), oktober 2022

Akvaplan-niva AS Report: 2022 64433.01

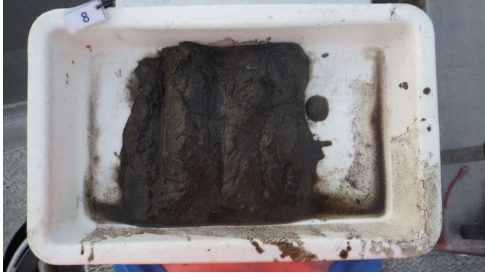
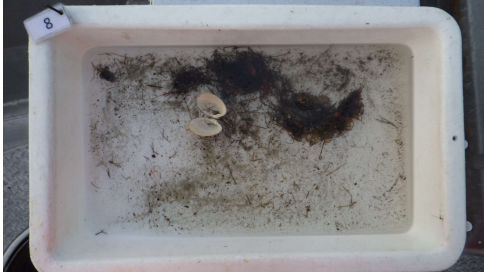
<p>Intet bilde</p>
<b>St 8</b>
