# **B-undersøkelse for lokalitet BJØRNHOLMEN (23436)**

**Lokalitetstilstand 1**

# B-undersøkelse ved lokalitet Bjørnholmen

Grunnlag for undersøkelse:	Maks belastning
Produksjonsområde:	PO 4
Fylke:	Vestland
Kommune:	Solund
Dato for prøvetaking:	27.10.2022

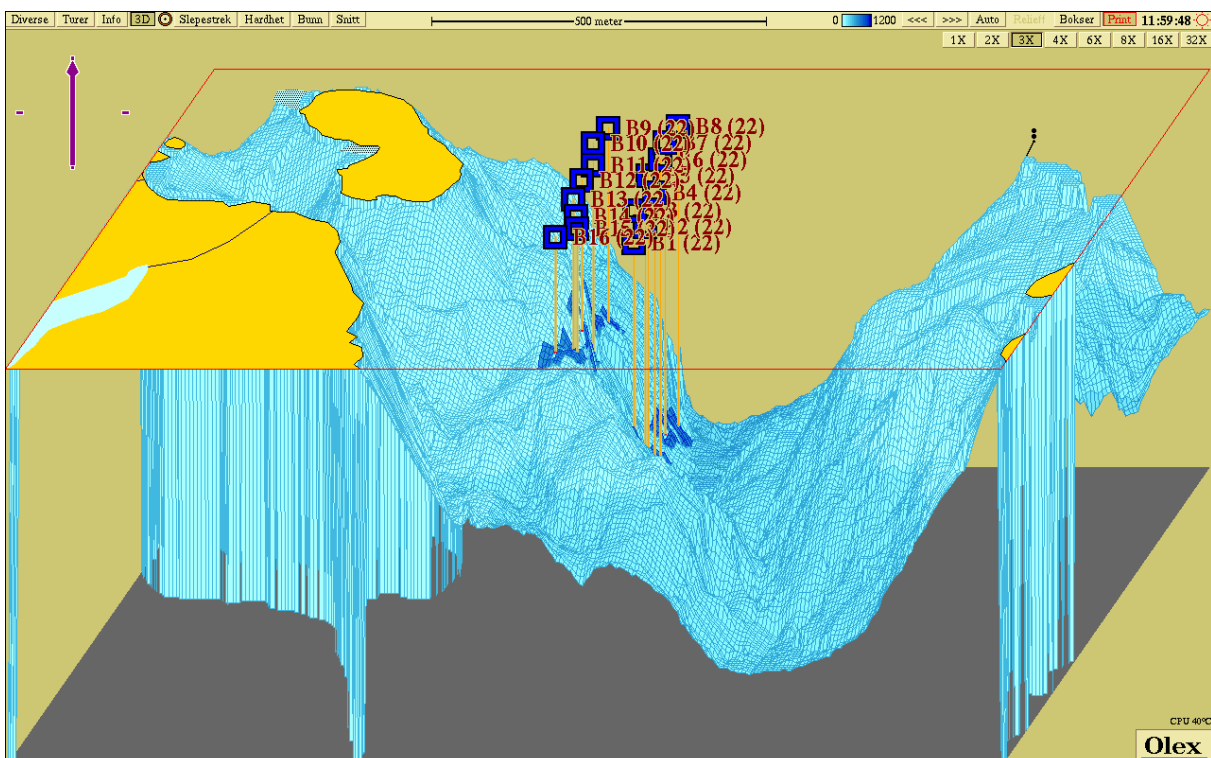
**Figur 3** Tredimensjonalt kart med inntegrede prøvestasjoner fra B-undersøkelsen ved lokalitet Bjørnholmen, tatt 27.10.22. Lilla pil viser kompassretning. Kartkilde: Olex.

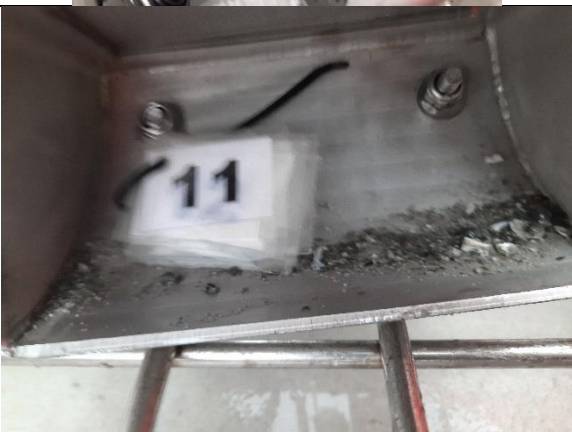
Bilde av stasjon B8 mangler. Bilde av siktet prøve på stasjon B11 og B16 forekommer ikke ettersom dette var hardbunnsprøver.
