# **B-undersøkelse for lokalitet PORTEVIKA (11688)**

**Lokalitetstilstand 1**

# B-undersøkelse ved lokalitet Portevika

Grunnlag for undersøkelse:	Maks belastning
Produksjonsområde:	PO 4
Fylke:	Vestland
Kommune:	Hyllestad
Dato for prøvetaking:	09.06.2022

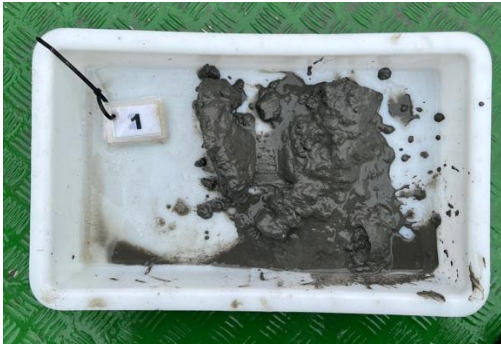
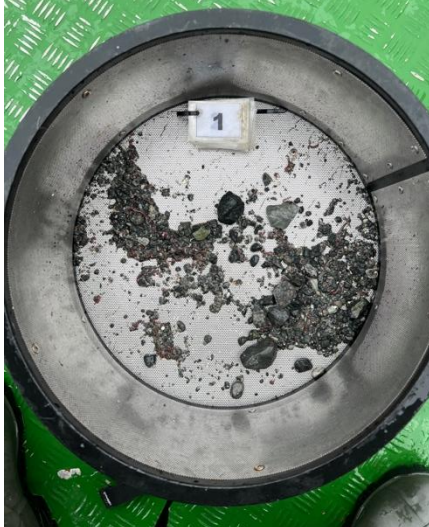
<p>A white rectangular tray containing a dark, muddy sediment sample. A small white label with the number '1' is placed in the top left corner. The tray is set against a green diamond-plate background.</p>	<p>B1</p>

<p>A circular sieve containing the residue from sample 1 after sieving. The residue consists of dark, irregular particles and small clumps. A small white label with the number '1' is placed in the top center. The sieve is set against a green diamond-plate background.</p>

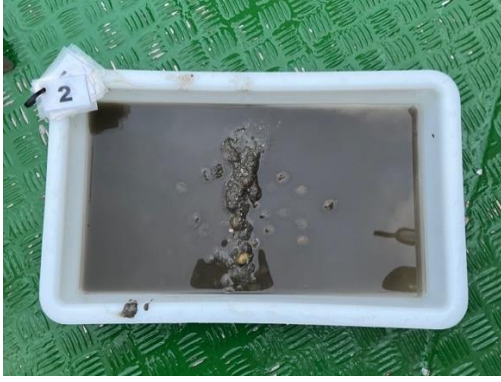
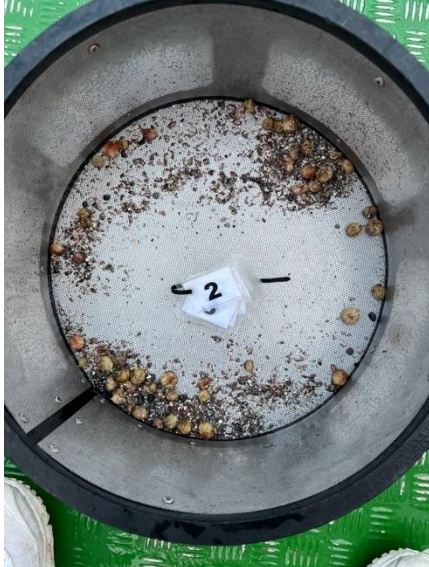
<p>A white rectangular tray containing a sediment sample submerged in water. A small white label with the number '2' is placed in the top left corner. The tray is set against a green diamond-plate background.</p>	<p>B2</p>

<p>A circular sieve containing the residue from sample 2 after sieving. The residue includes dark particles and several small, light-colored, rounded objects. A small white label with the number '2' is placed in the center. The sieve is set against a green diamond-plate background.</p>

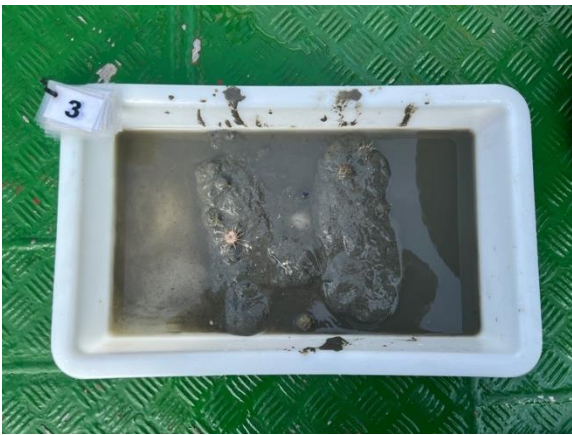
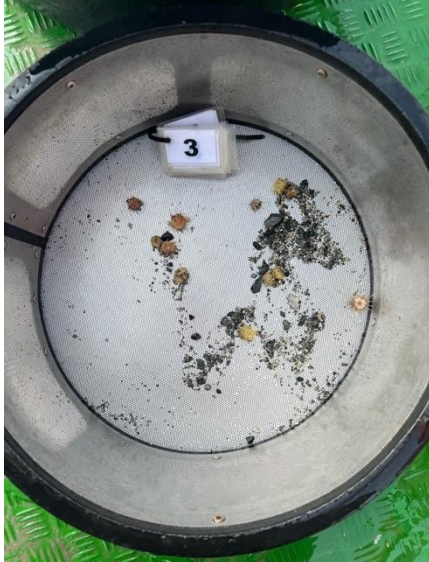
<p>A white rectangular tray containing a sediment sample submerged in water. A small white label with the number '3' is placed in the top left corner. The tray is set against a green diamond-plate background.</p>	<p>B3</p>

<p>A circular sieve containing the residue from sample 3 after sieving. The residue includes dark particles and several small, light-colored, rounded objects. A small white label with the number '3' is placed in the top center. The sieve is set against a green diamond-plate background.</p>

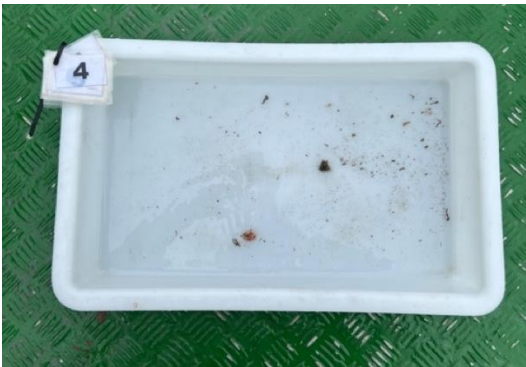
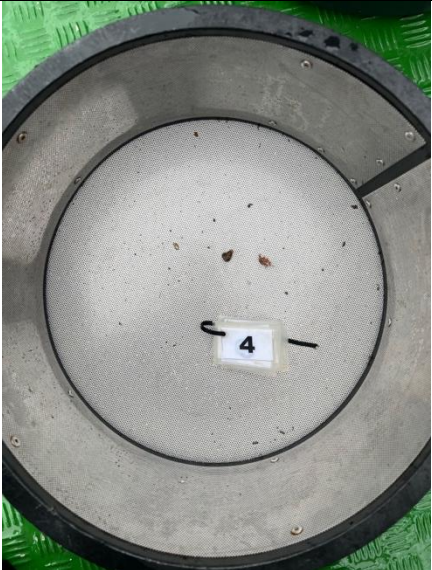
A white rectangular tray containing a small amount of sediment, with a white label marked '4' attached to the top left corner. The tray is placed on a green diamond-plate metal surface.	B4

A circular metal tray with a mesh bottom, containing sediment and a white label marked '4' in the center. The tray is placed on a green diamond-plate metal surface.

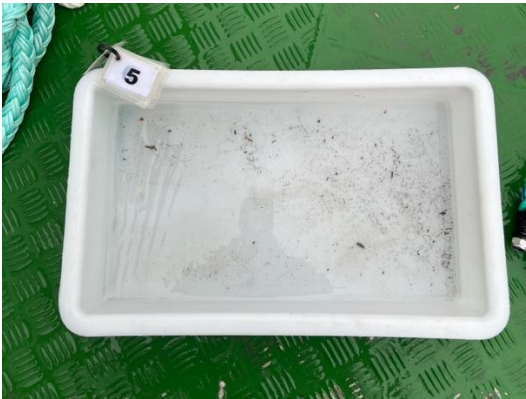
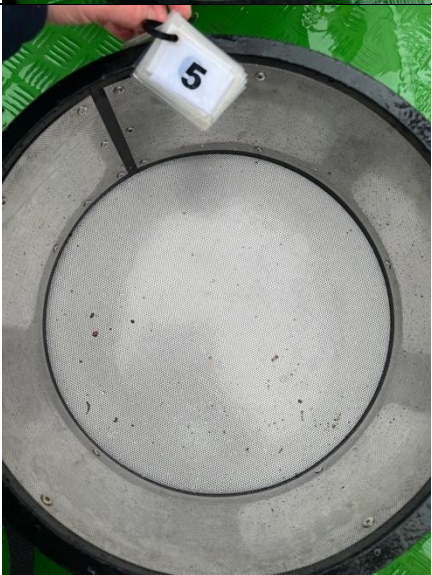
A white rectangular tray containing sediment, with a white label marked '5' attached to the top left corner. The tray is placed on a green diamond-plate metal surface.	B5

A circular metal tray with a mesh bottom, containing sediment and a white label marked '5' on the left side. The tray is placed on a green diamond-plate metal surface.

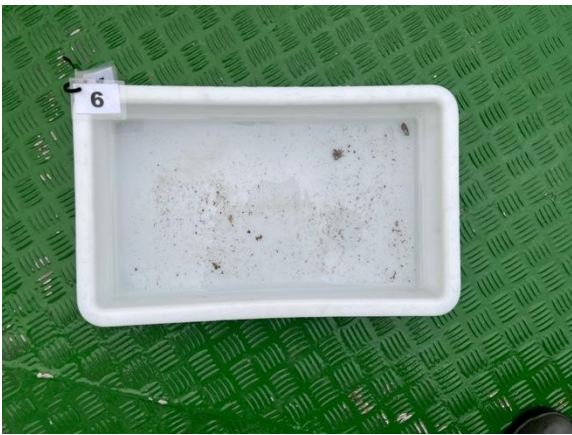
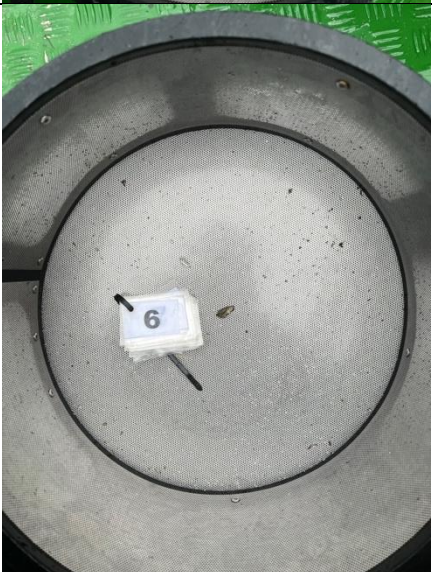
A white rectangular tray containing sediment, with a white label marked '6' attached to the top left corner. The tray is placed on a green diamond-plate metal surface.	B6

A circular metal tray with a mesh bottom, containing sediment and a white label marked '6' in the center. The tray is placed on a green diamond-plate metal surface.

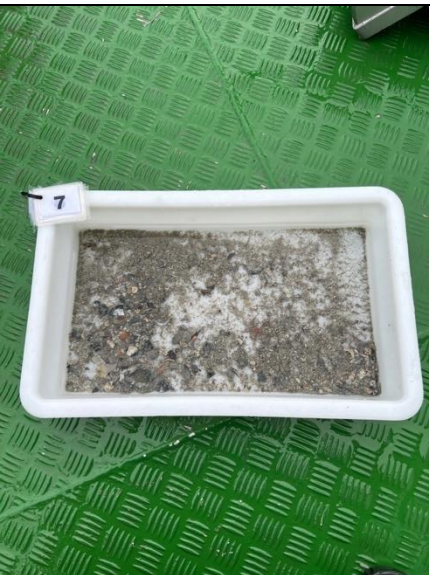
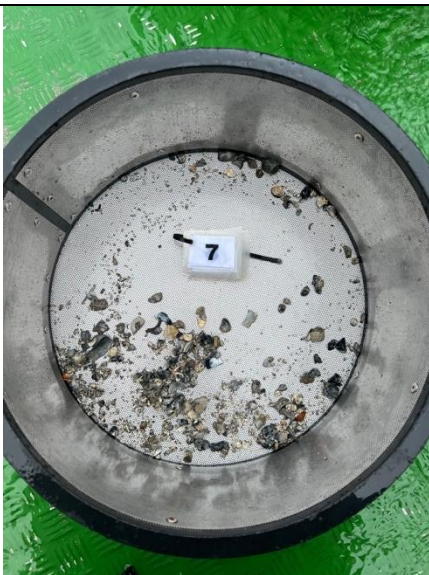
A white rectangular tray containing a sample of dark, granular material, possibly sediment or soil, resting on a green diamond-plate metal surface. A small white label with the number '7' is attached to the top left corner of the tray.	B7

A circular metal container with a mesh bottom, containing a sample of dark, granular material. A small white label with the number '7' is attached to the mesh. The container is placed on a green diamond-plate metal surface.

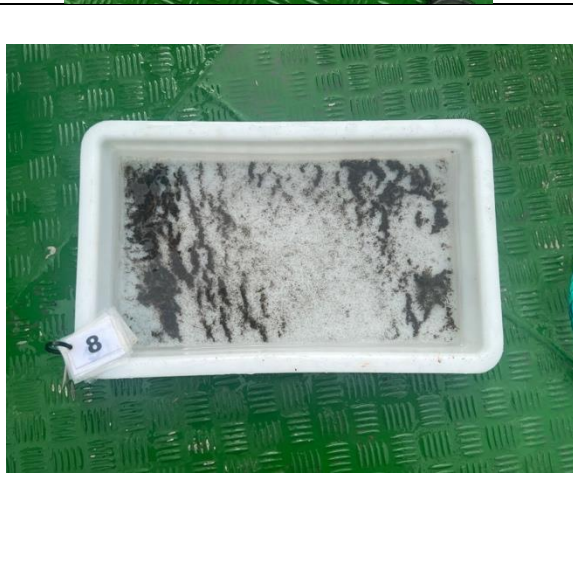
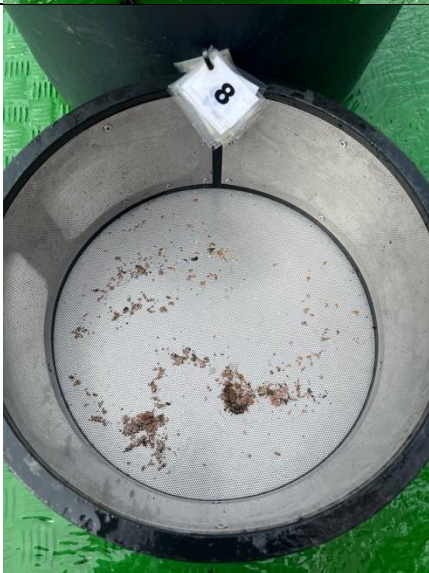
A white rectangular tray containing a sample of dark, granular material, possibly sediment or soil, resting on a green diamond-plate metal surface. A small white label with the number '8' is attached to the top left corner of the tray.	B8

A circular metal container with a mesh bottom, containing a sample of dark, granular material. A small white label with the number '8' is attached to the mesh. The container is placed on a green diamond-plate metal surface.

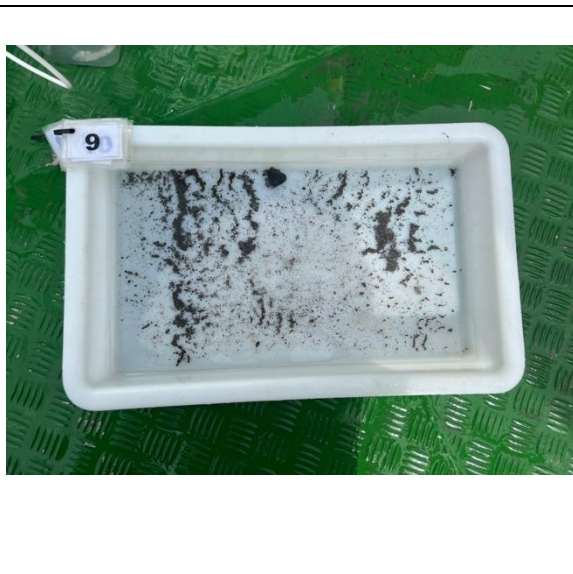
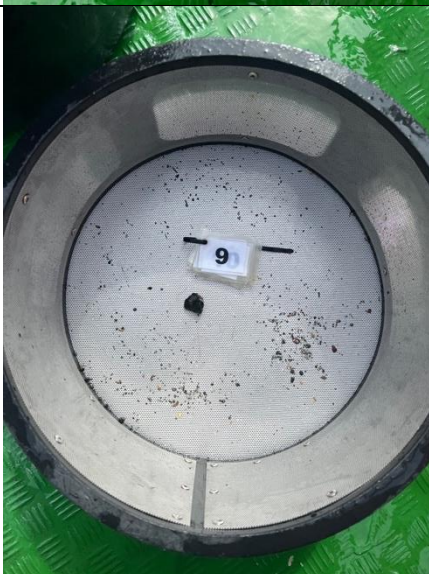
A white rectangular tray containing a sample of dark, granular material, possibly sediment or soil, resting on a green diamond-plate metal surface. A small white label with the number '9' is attached to the top left corner of the tray.	B9

A circular metal container with a mesh bottom, containing a sample of dark, granular material. A small white label with the number '9' is attached to the mesh. The container is placed on a green diamond-plate metal surface.

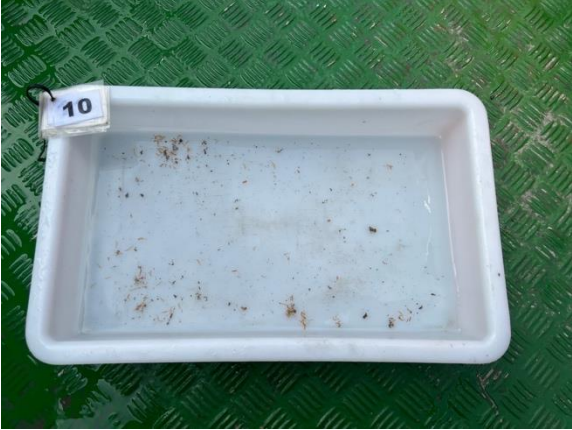
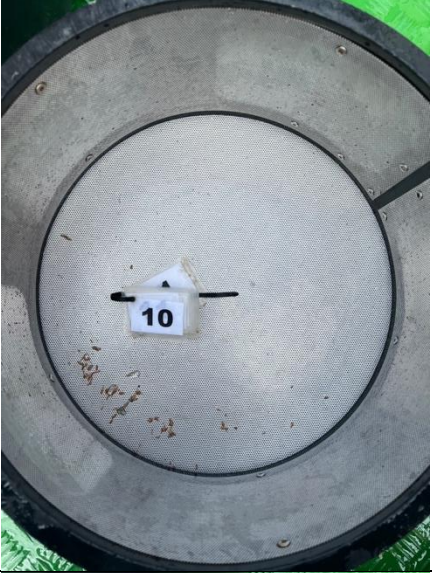
A white rectangular tray with a small white label with the number '10' in the top left corner. The tray contains a small amount of brownish sediment or debris.	<p>B10</p>

A circular metal container with a mesh bottom. A small white label with the number '10' is placed in the center. The container contains a small amount of brownish sediment.

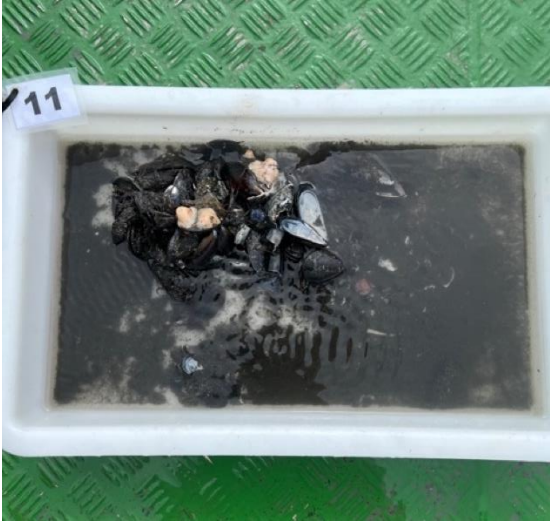
A white rectangular tray with a small white label with the number '11' in the top left corner. The tray contains a large amount of dark, wet sediment and several small, dark, shell-like objects.		<p>B11</p>
