B-undersøkelse for lokalitet RUBBESTAD (11431)

B-undersøkelse ved utslippspunkt, Rubbestad (11431), 2022

Akvaplan-niva AS Report: 2022 64439.01

Sak: Rubbestad 11431 Strandsonbefaring 2022. (Ref: APN-64439)

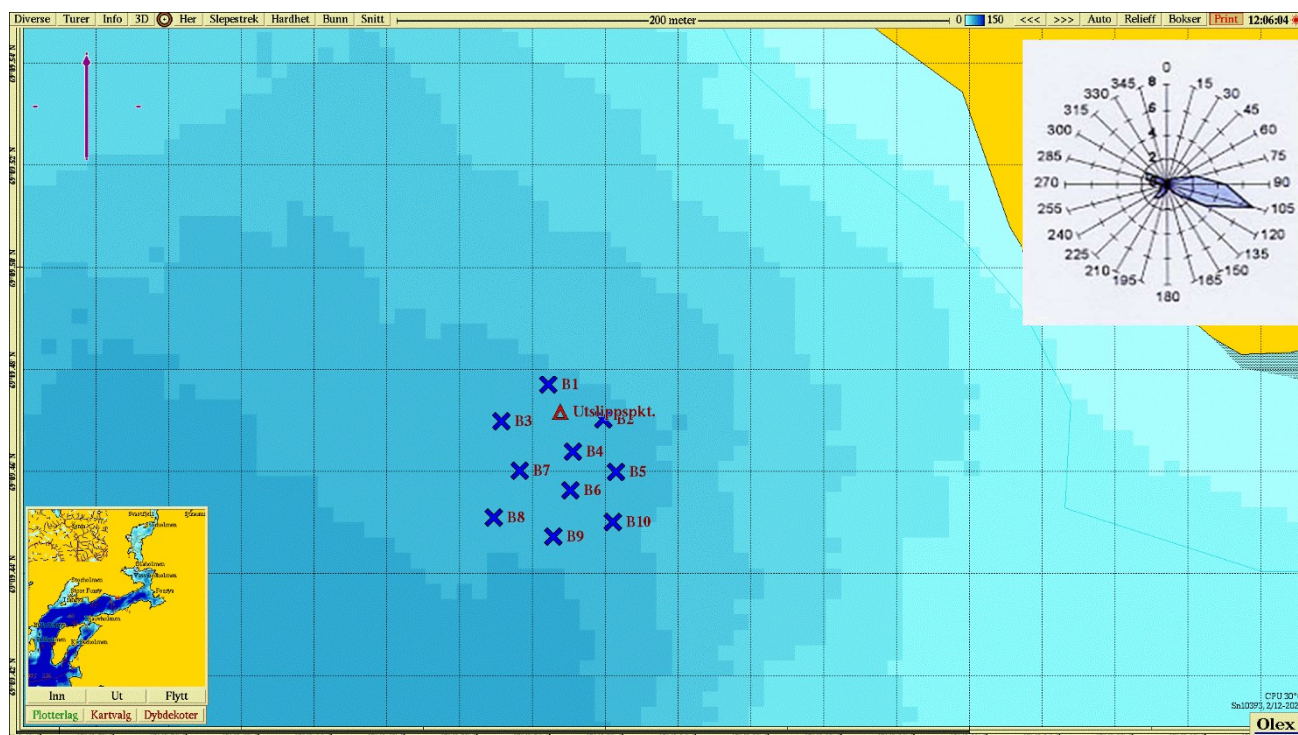
Figur 2. Dybdekart ved Rubbestad. Prøvetakingsstasjonene er tegnet inn med fargekode som beskriver tilstand iht NS 9410:2016 (1 = blå, 2 = grønn, 3 = gul, 4 = rød). Utslippspunktet er markert som rød trekant. Strømrose i høyre hjørne viser retning av vanntransport ved utslippspunkt på lokaliteten (Lien, 2002).

Stasjonsplassering ble bestemt gjennom vurdering av lokalitetens bunntopografi og konfigurasjon og er beskrevet i Figur 2 og Tabell 4. Stasjonene ble plassert i forhold til dominerende strømretning (Lien, 2002). Stasjon 1 ble plassert i returstrømmens retning, mens st. 2 og 3 ble plassert på høyde med utslippspunkt på hver sin side av dette i forhold til strømretning. Øvrige stasjoner ble plassert i vifteform i hovedstrømretning, i varierende avstand fra utslippspunkt. Alle stasjoner lå innenfor

52 m avstand fra utslippspunkt. Prøvene ble hentet fra dyp som varierte fra 58 meter (st. 10) som dypest og 50 meter (st. 1) som grunnest. Stasjonsplasseringen vurderes som representativ for undersøkelse av utslippspunkt og nærområde til dette.

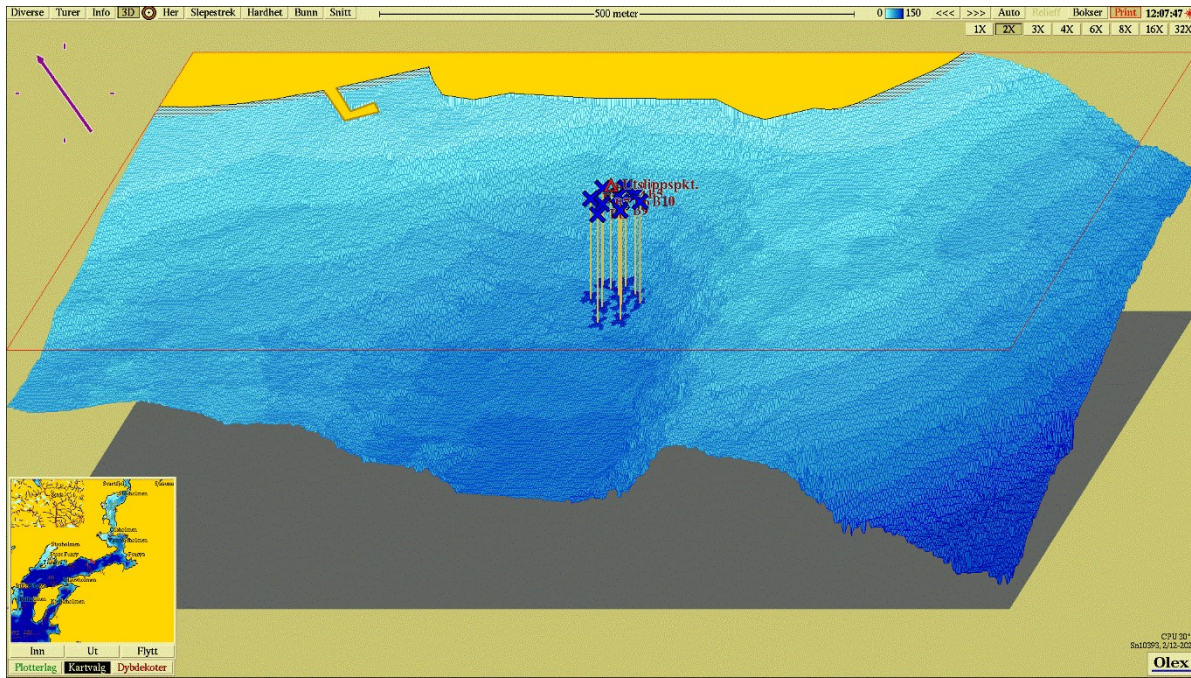
Figur 3. 3D-visning av bunntopografi ved Rubbestad med nummererte stasjoner gjengitt i Figur 2 og Tabell 4. Kartert er orientert mot nordvest.

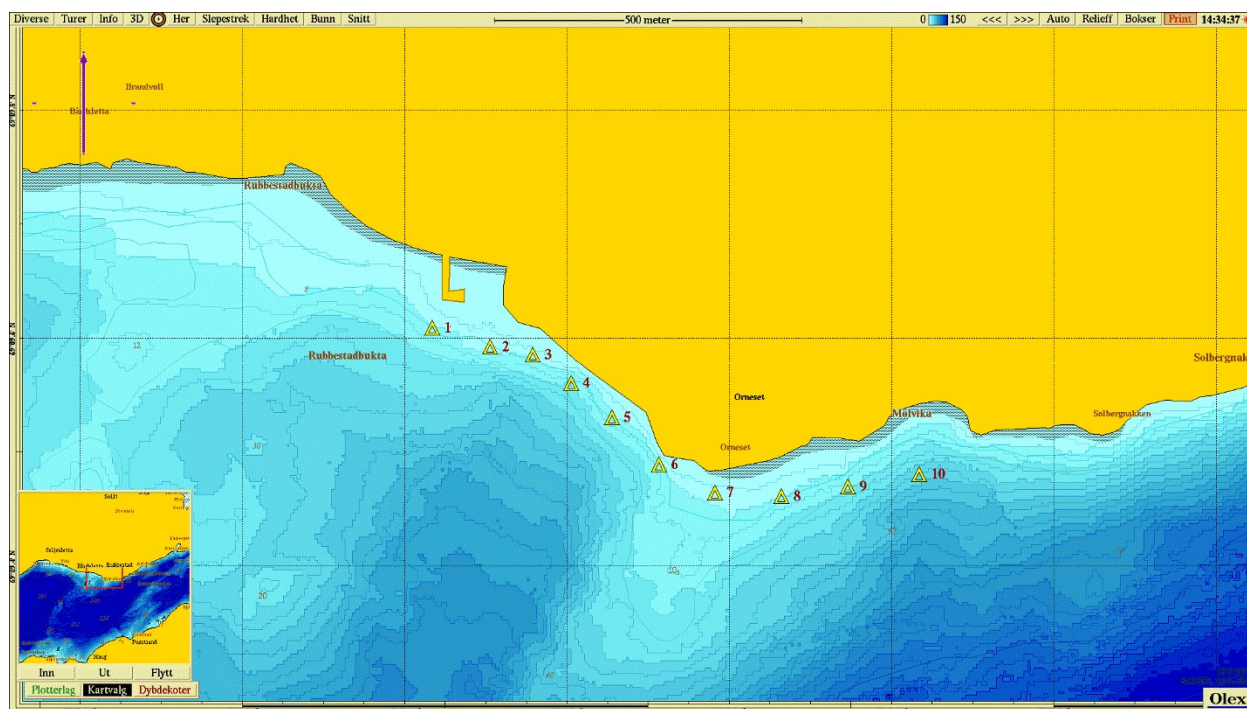
Figur 1. Oversiktskart som viser plassering av bildestasjoner markert med gul trekant.

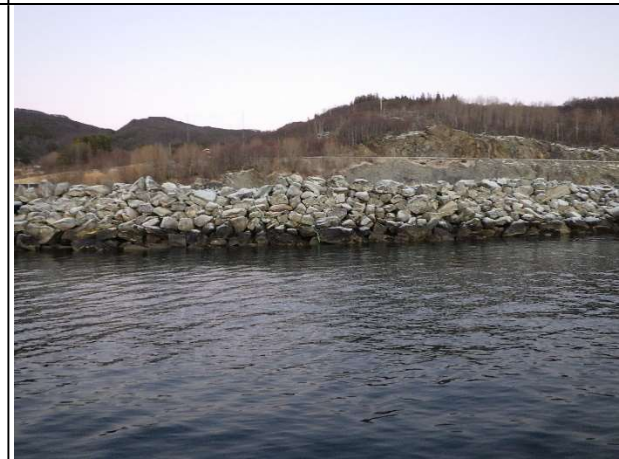
Stasjon 4: N69°09.553' / Ø17°48.810'

Fra den visuelle inspeksjonen av strandsonen ble det ikke gjort noen observasjoner av oljefilm, fett i vannskorpa, unormal algevekst eller annen form for organisk påvirkning. Ved stasjon 4 og 5 ble det observert en del taurester og noe søppel i steinfyllingen utenfor anlegget. Det er imidlertid vanskelig å forutse om dette søppelet kan knyttes til oppdrettsanlegget. Figur 1 og Tabell 1 viser kart over anlegget og befarings området, samt hvor bildene av strandsonen ble tatt med posisjon.
