B-undersøkelse for lokalitet HATTASTEINEN (11511)

**Oppdrettslokalitet Hattasteinen i Bømlo kommune, februar 2022.
Miljøovervaking av anleggssona – B-gransking.**

3607

Det er utført ei B-gransking på oppdrettslokaliteten Hattasteinen den 4. februar 2022. Lokaliteten ligg nordaust av Langevåg, på vestsida av Bømlafjorden.

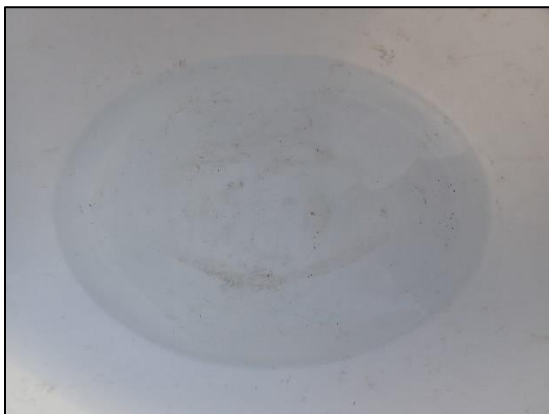
St. 1:

Bilda viser om mogleg prøvene *før* og *etter* siling. Prøvene er skildra i **tabell 2**.
