# **B-undersøkelse for lokalitet SANDØYA III (19135)**

**Lokalitetstilstand 1**

# B-undersøkelse for lokalitet 19135 Sandøya III

NS 9410:2016

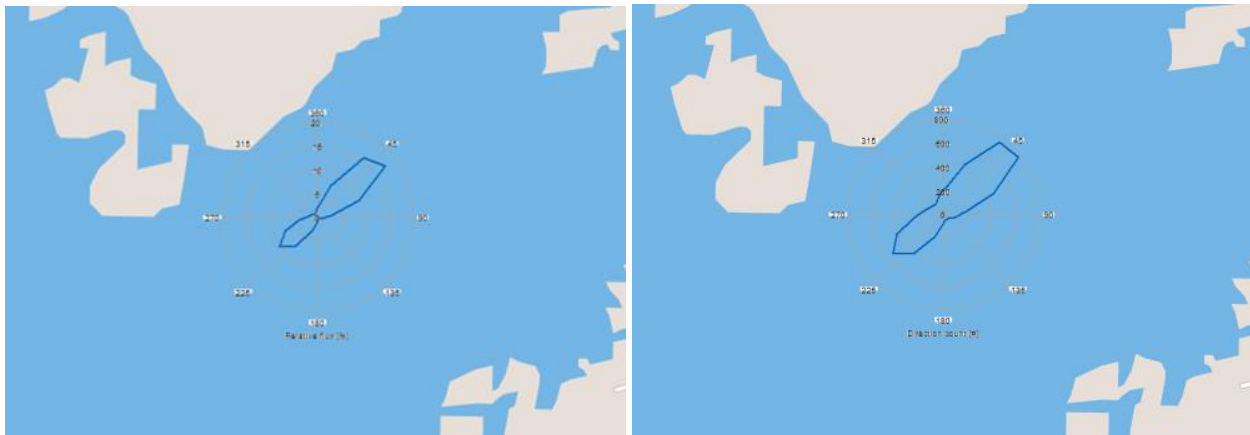
Figur 2.1.3. Strømforhold ved 60 meters dyp. Fordelingsdiagrammet til venstre angir relativ vannfluks som angir hvor stor prosent av vannmassene (mengde) som fordeler seg i de ulike himmelretningene. Figur til høyre viser antallet målepunkter (frekvens) i ulike himmelretninger. Kartdatum WGS84 (Havbruktjenesten 2015).

Lokaliteten Sandøya III ligger sørøst for Sandøya og i vestlig del av Bessakersundet i Åfjord kommune, Trøndelag (figur 2.1.1 og 2.1.2). Anleggssonen ligger over skrående bunn fra nord til sør med varierende dybde mellom 60 og 110 meter. Hovedstrømretning for spredningsstrømmen er mot nordøst med en returstrøm mot sørvest i måleperioden november-januar 2014/2015 (Havbrukstjenesten 2015; figur 2.1.3).

Undersøkelsen viser at det er enkelte lokale akkumulasjonspunkter i anleggssonen. Batymetrien i området ansees gunstig mtp. helning og ingen terskler til dypere områder. Spredningsstrømmen har middels sterk gjennomsnittshastighet, en liten andel strømstille og Neumann parameter er middels stabil. Området vurderes derfor å ha et godt spredningspotensial.

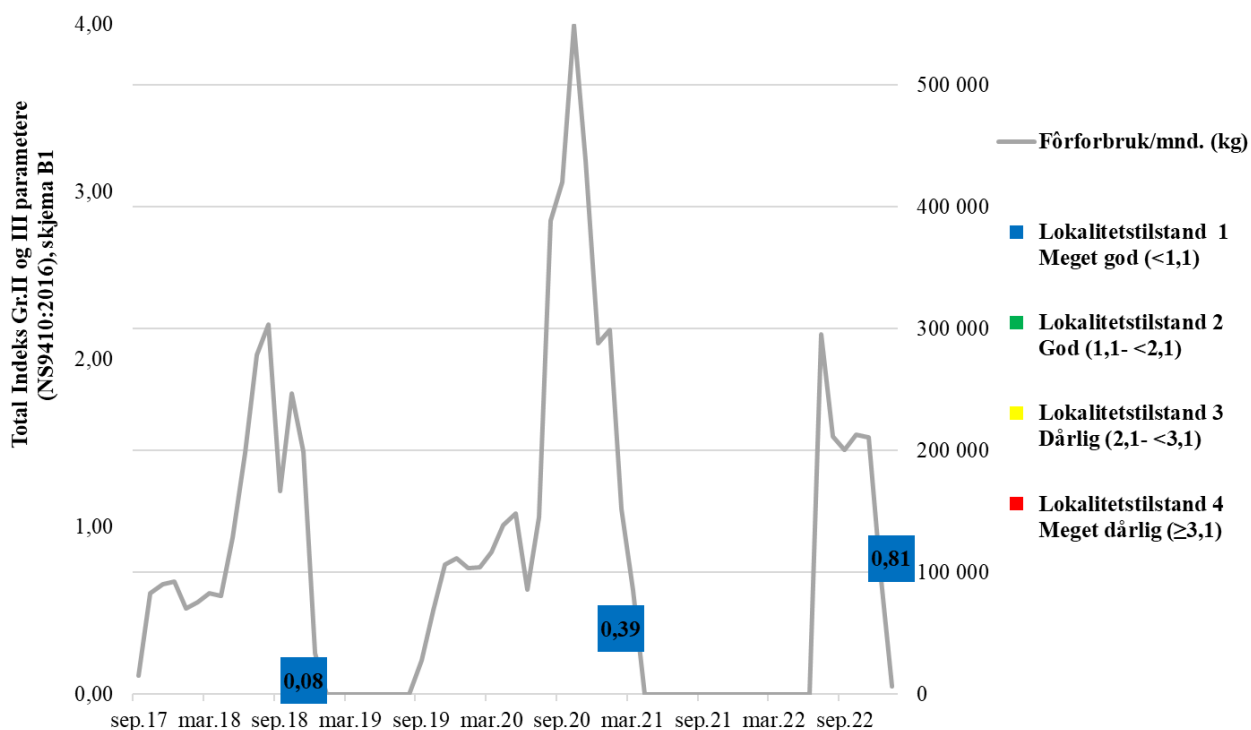
**Figur 3.3.** Fôrforbruk på lokaliteten, samt resultater fra B-undersøkelser fra inneværende og tidligere undersøkelser ved lokalitet.

Ved undersøkelsestidspunktet var biomassen 580 tonn, og 1238 tonn var utfôret (pers. med. Daniel Lian). Førrige B-undersøkelse ble utført 03.02.2021, hvor lokaliteten fikk tilstand 1 som samlet vurdering (figur 3.3 og tabell 3.4; Åkerblå 2021).

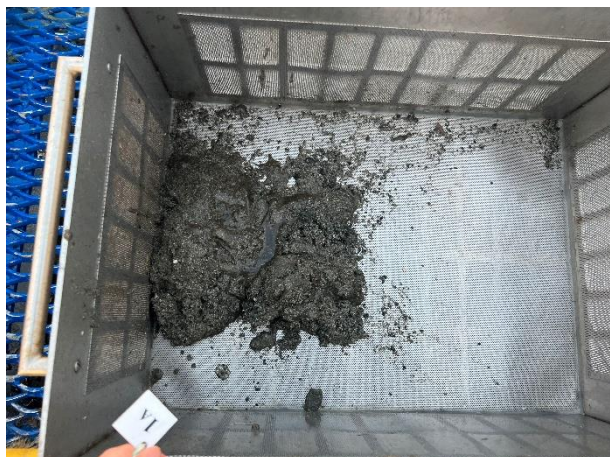
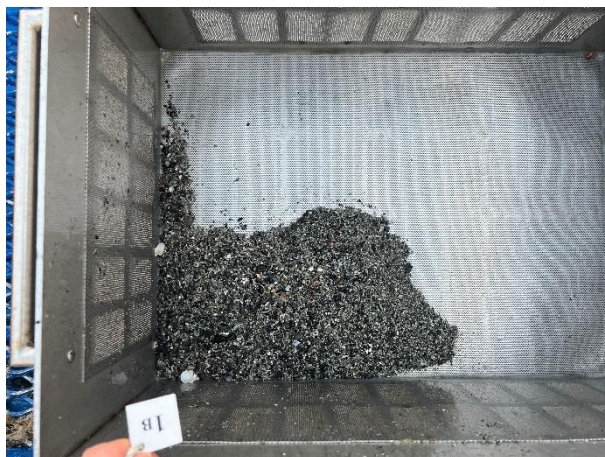
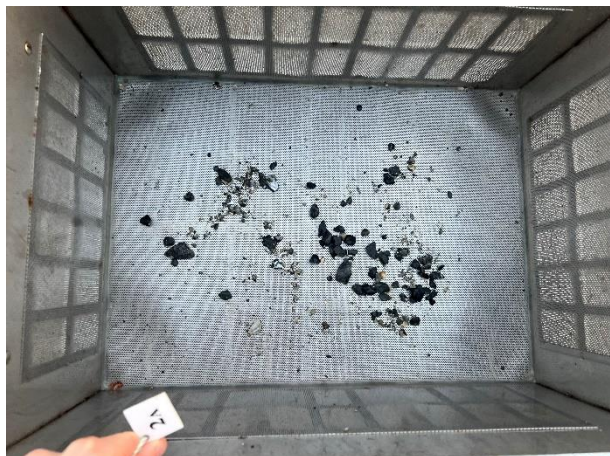
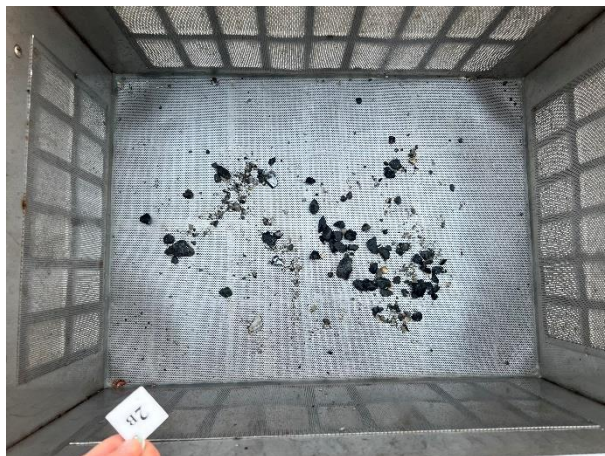
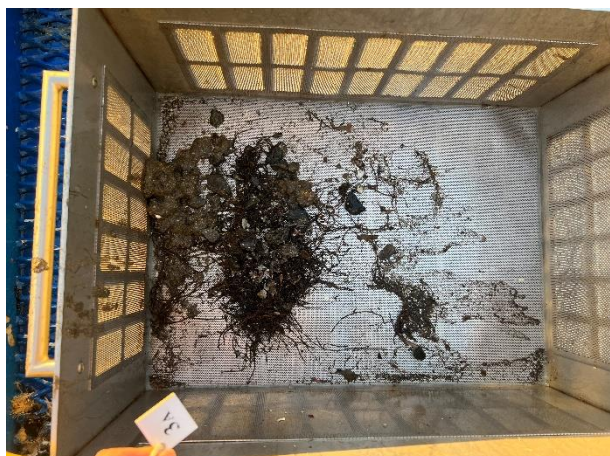
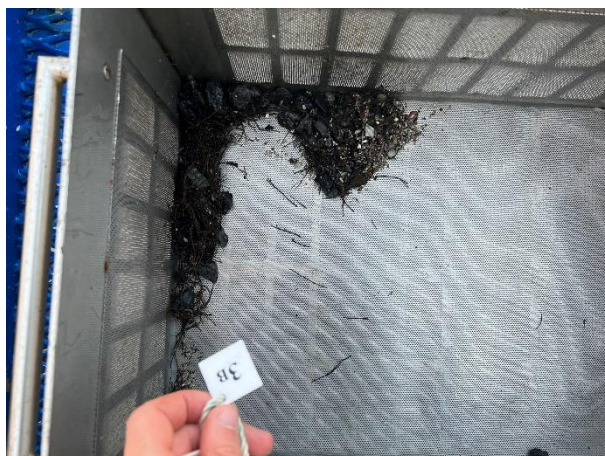
Bilder nedenfor viser sediment (A) og ferdig vasket prøve (B) ved stasjonene.
