# **B-undersøkelse for lokalitet INDRE OPPEDAL (13236)**

# B-undersøkelse for lokalitet 13236 Indre Oppedal

| A. Informasjon oppdragsgiver | | | | |
|--|--|---|---|---|
| Rapport tittel | B-undersøkelse for lokalitet 13236 Indre Oppedal | | | |
| Rapport-nummer | 110200099-3000-01-001 | Lokalitetens navn | Indre Oppedal | |

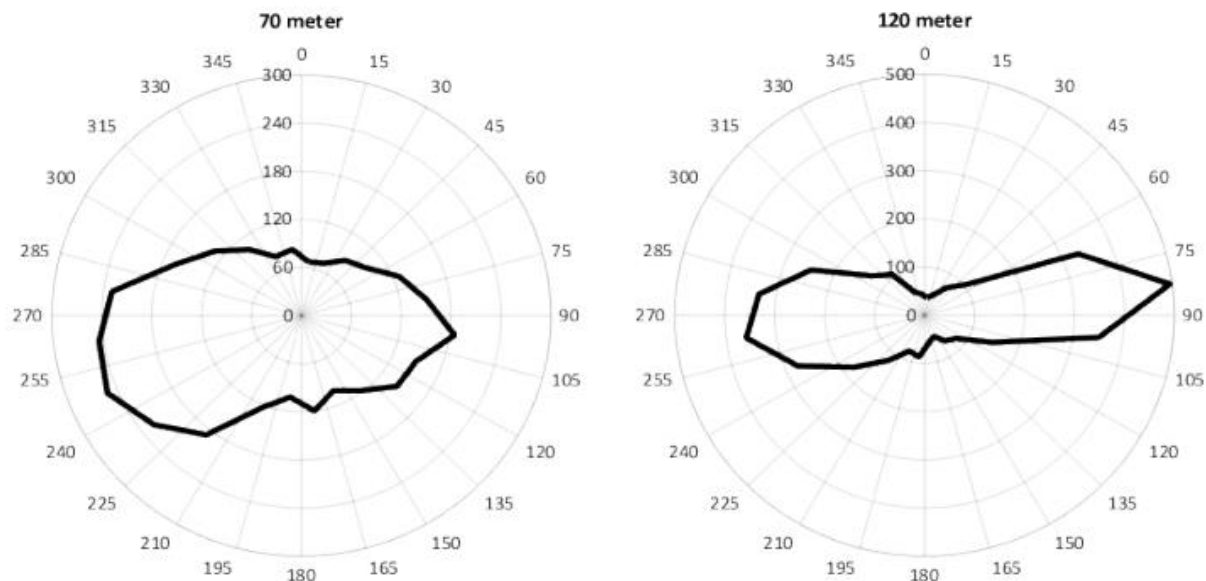
**Figur 2.1.3.** Strømforhold ved 70 og 120 meters dyp. Fordelingsdiagrammene viser vanntransport ( $m^3/m^2/dag$ ) for hver 15° sektor. Målingene ble utført fra 05. juli til 14. juli 2020 (Aqua kompetanse AS, 2020).

Lokaliteten Indre Oppedal ligger på sørsiden av Sognefjorden, like øst for fergesambandet Lavik-Oppedal, i Gulen kommune, Vestland. Bunnen under anlegget er bratt og heller mot nord, og dybden under anlegget varierer mellom ca. 50-650 meter. Om lag 500 meter nord for lokaliteten flater skråningen ut på ca. 1100-1200 meters dybde. Det er ingen terskler mellom anleggsinstallasjonen og de dypere områdene i Sognefjorden. Hovedstrømretningen på 70 meters dybde (spredningsstrøm) var i måleperioden mot vest, med noe returstrøm mot øst (figur 2.1.3).

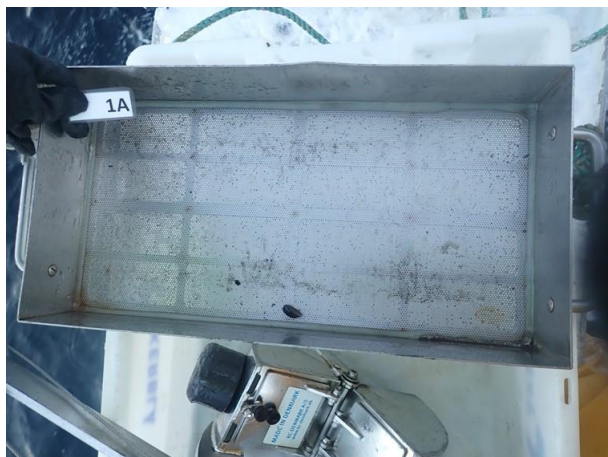
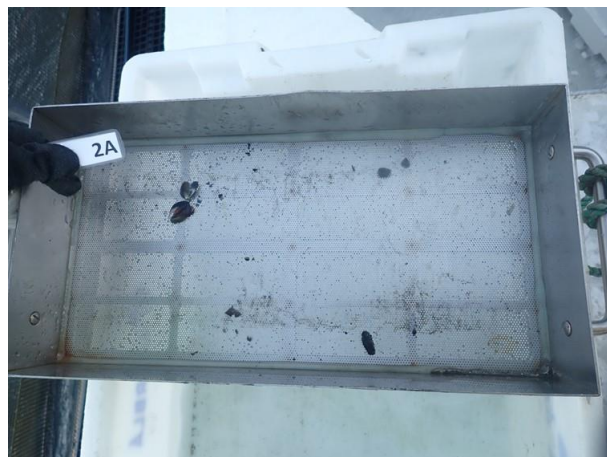
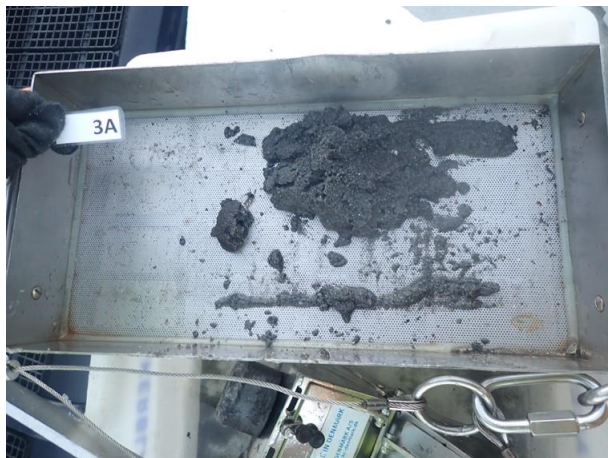
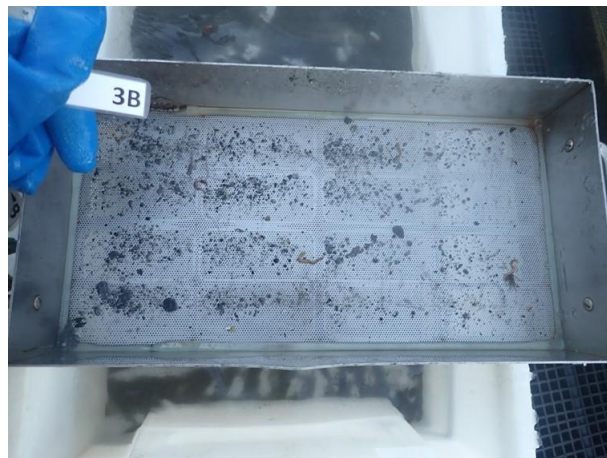
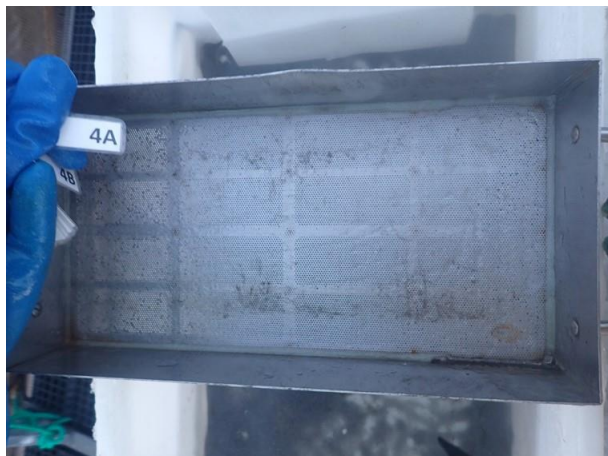
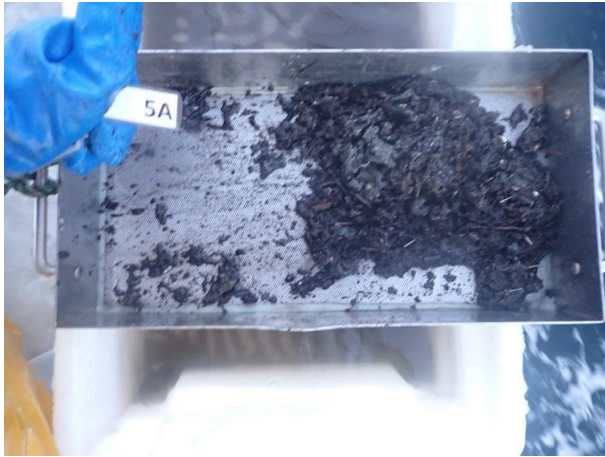
**Vedlegg 2 – Bilder fra prøvestasjoner**

Bilder nedenfor viser sediment (A) og ferdig silt prøve (B) ved stasjonene.
