B-undersøkelse for lokalitet NORDRE SKOKKELØY (38277)

B-undersøkelse ved Nordre Skokkeløy i Osen kommune, januar 2023

Bjørøya AS

Etter Norsk Standard NS 9410: 2016

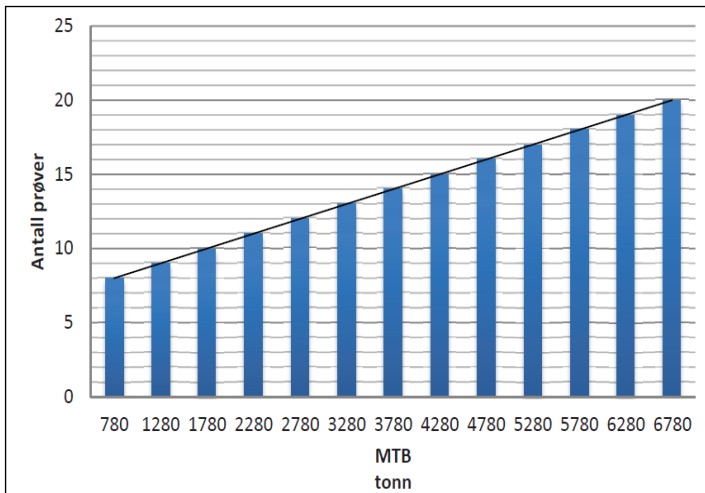
Figur 1: Figuren viser antall prøver som skal tas per anlegg per tonn MTB etter NS 9410:2016.

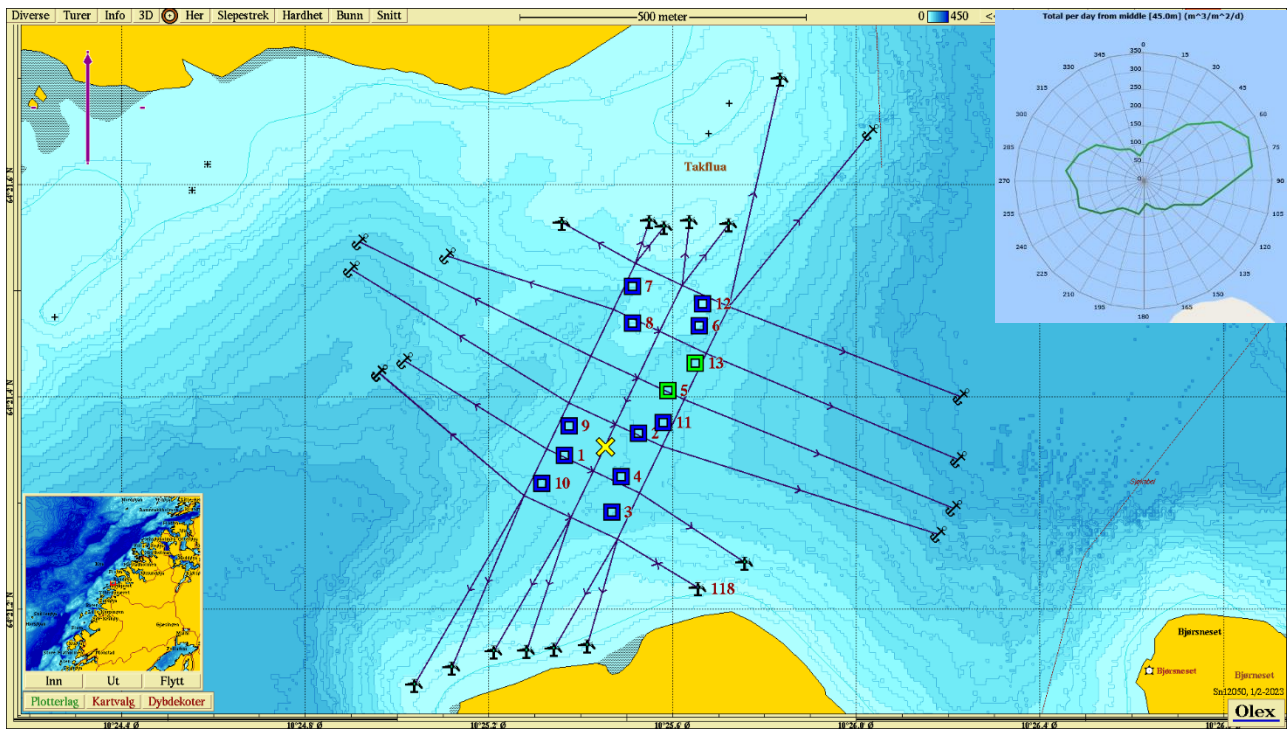
Figur 3: Kartet viser anleggsplassering sammen med B-stasjoner og fortøyningslinjer med dybdekoter på 10 m. Lilla pil viser orientering av kart, strømrose viser vanntransport ($m^3/m^2/døgn$) for hver 15° sektor på 45 meters dyp (spredningsdyp), og gult kryss markerer posisjon for strømmålingene i 2016 ($64^{\circ}21.353\text{ N}$, $10^{\circ}25.454\text{ Ø}$; Hagen, 2016). Målestokk vises øverst i bildet. Kilde: Olex. Kartdatum WGS84.

Resultatene fra årets undersøkelse er oppsummert i B1 og B2 skjema (Tabell 8 og 9), og Figur 3-5 viser stasjonsplassering i anlegget med anleggsramme. Figur 3 viser i tillegg fortøyningslinjer og spredningsstrømmens hovedretning.

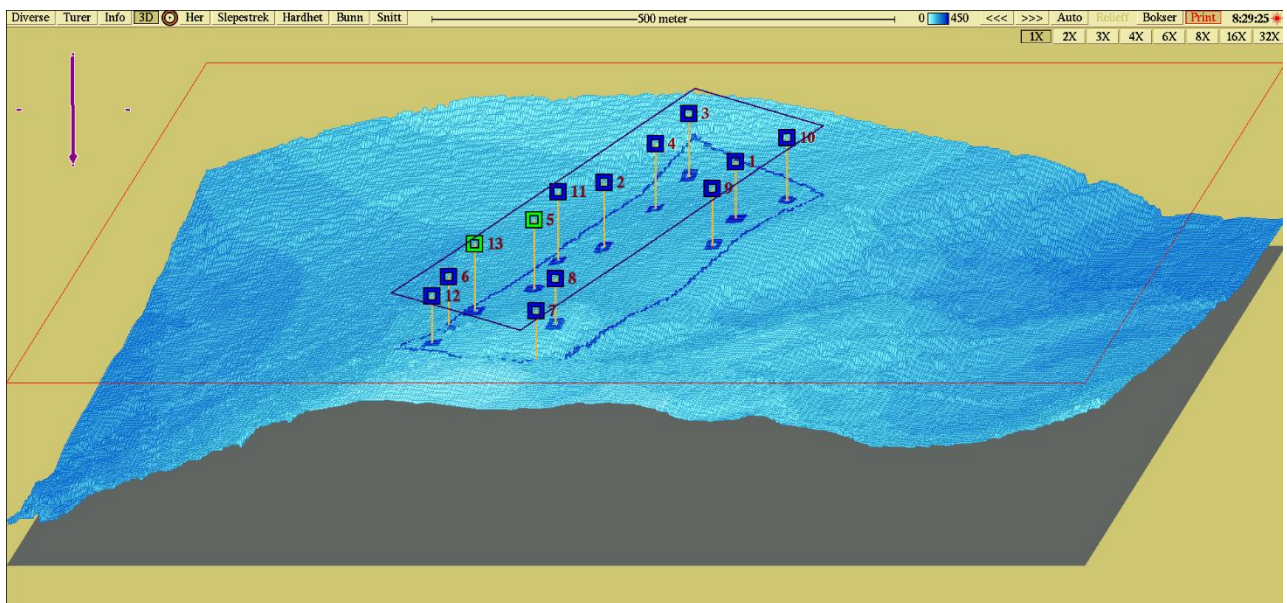
Figur 4: Tredimensjonalt isometrisk bunnkart med anleggssomriss og stasjoner. Stasjonene er markert med farge etter hva slags tilstand de har jmfør **Tabell 10**. Målestokk vises øverst i bildet. Kartdatum WGS84. Kilde: Olex.

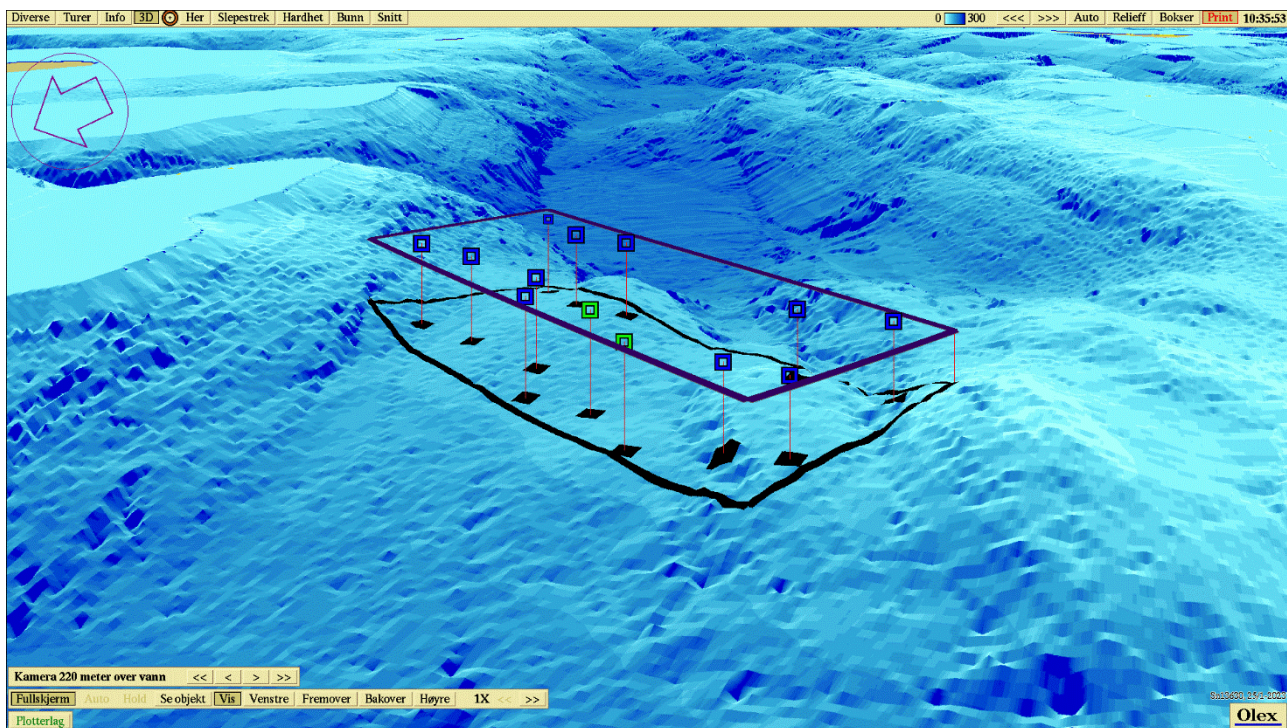
Figur 5: Tredimensjonalt perspektivisk bunnskart med anleggsomriss og stasjoner. Kartdatum WGS84. Kilde: Olex.

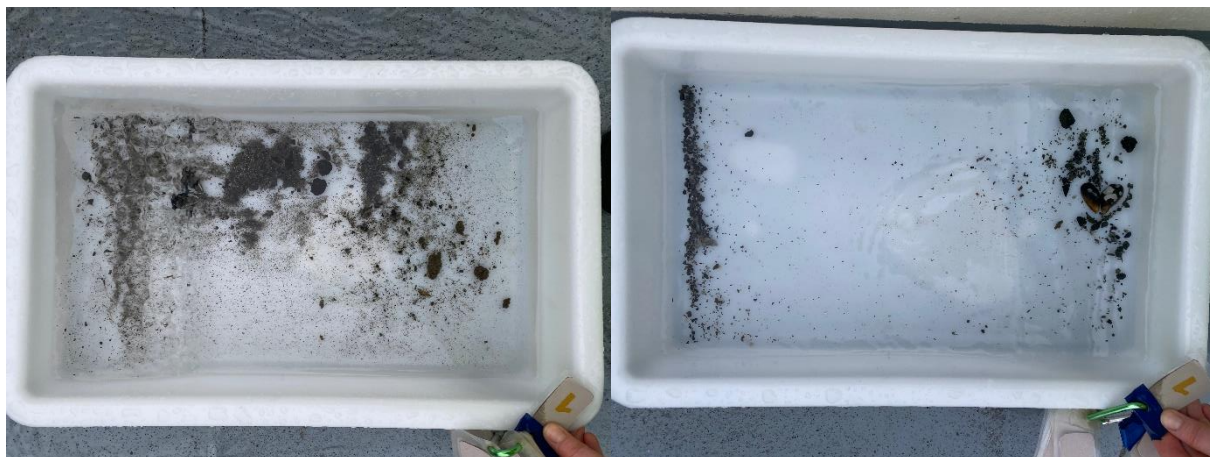
Figur 6: Bilder som viser grabbinholdet fra stasjon 1 før og etter siling. Det ble registrert fjell- og steinbunn med strø av sand ved stasjonen. Foto: Aqua Kompetanse AS.

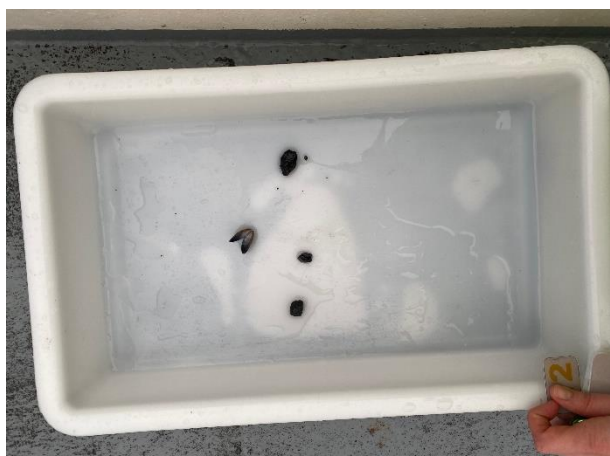
Figur 7: Bilde som viser grabbinholdet fra stasjon 2. Det ble registrert stein- og fjellbunn ved stasjonen. Foto: Aqua Kompetanse AS.

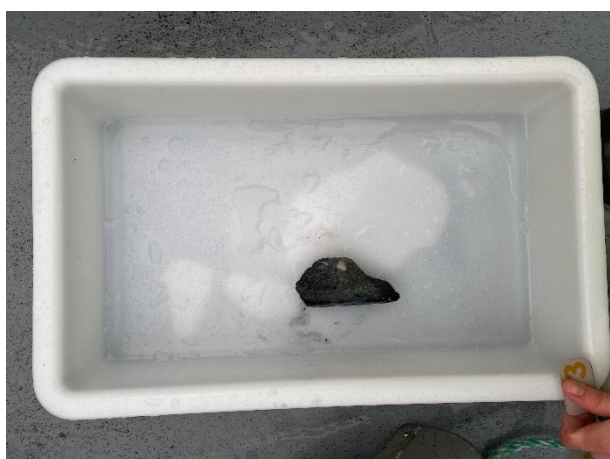
Figur 8: Bilde som viser grabbinholdet fra stasjon 3. Det ble registrert stein og fjellbunn ved stasjonen. Foto: Aqua Kompetanse AS.

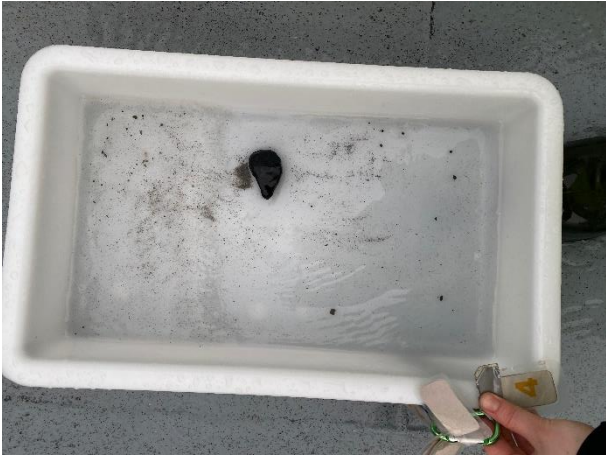
Figur 9: Bilde som viser grabbinholdet fra stasjon 4. Det ble registrert stein og fjellbunn ved stasjonen. Foto: Aqua Kompetanse AS.

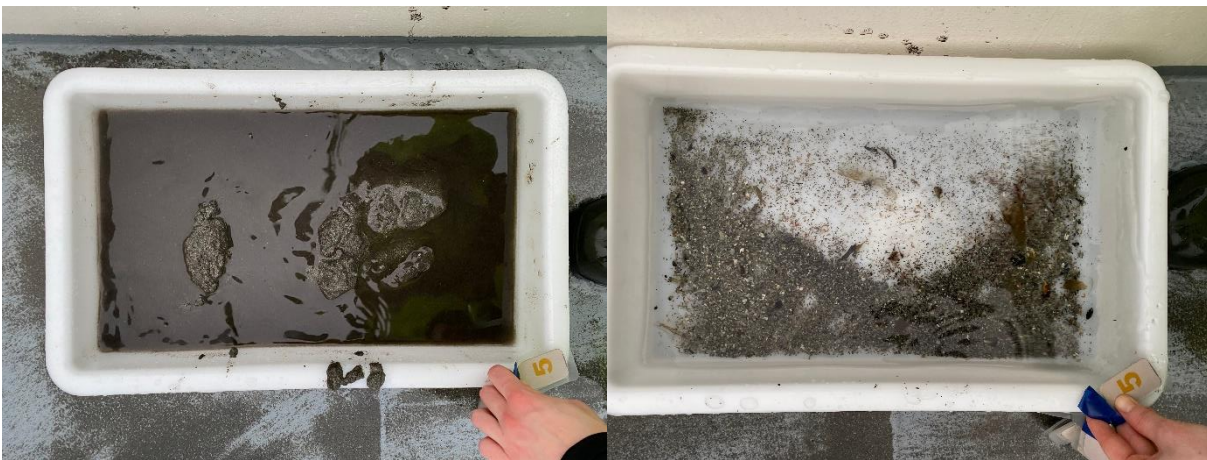
Figur 10: Bilder som viser sedimentet fra stasjon 5 før og etter siling. Sedimentet besto av sand og silt. Det ble registrert fekalier i denne prøven. Foto: Aqua Kompetanse AS.

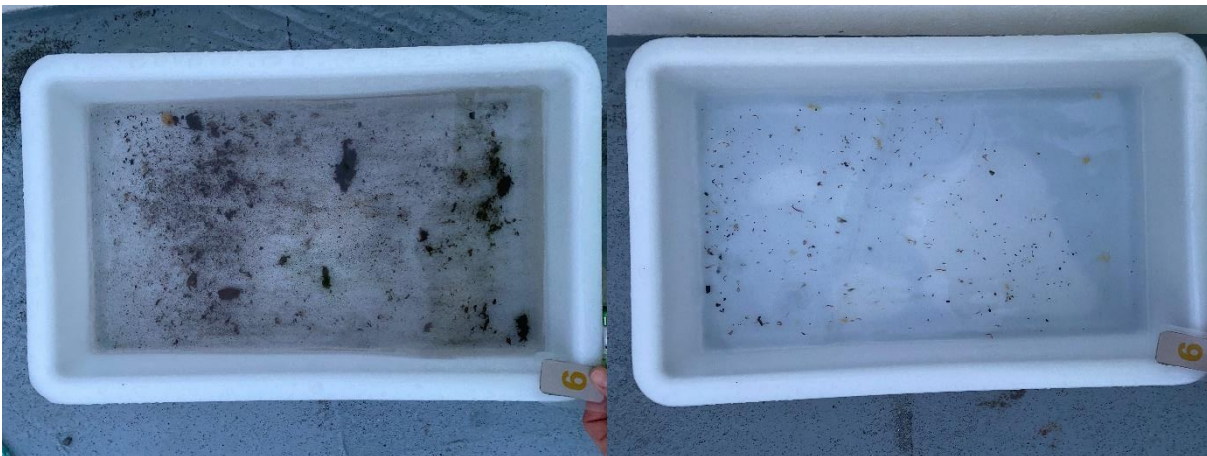
Figur 11: Bilder som viser grabbinholdet fra stasjon 6. Det ble registrert fjellbunn med strø av sand ved stasjonen, og det ble registrert fekalier i denne prøven. Foto: Aqua Kompetanse AS.

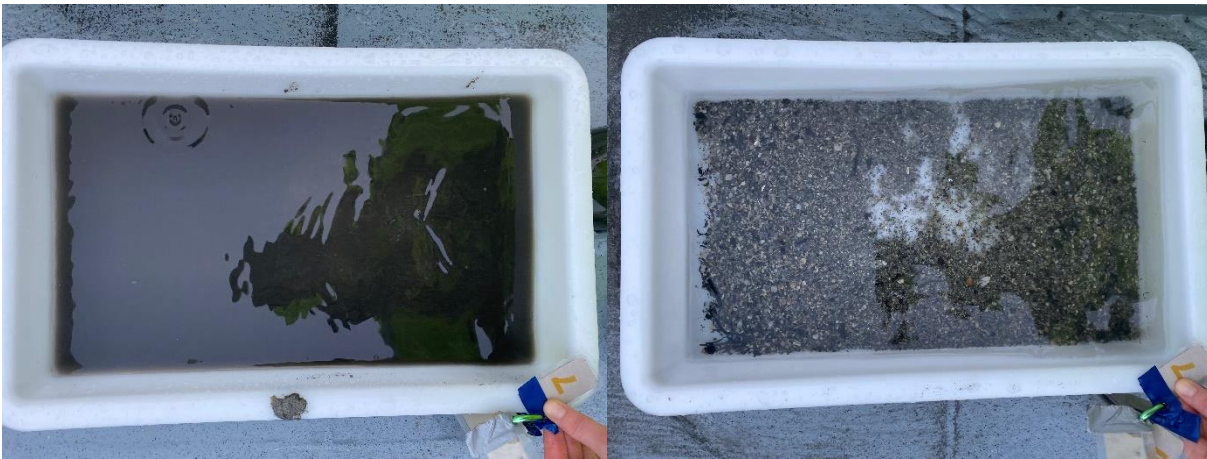
Figur 12: Bilder som viser sedimentet fra stasjon 7 før og etter siling. Sedimentet besto av sand og skjellsand. Foto: Aqua Kompetanse AS.

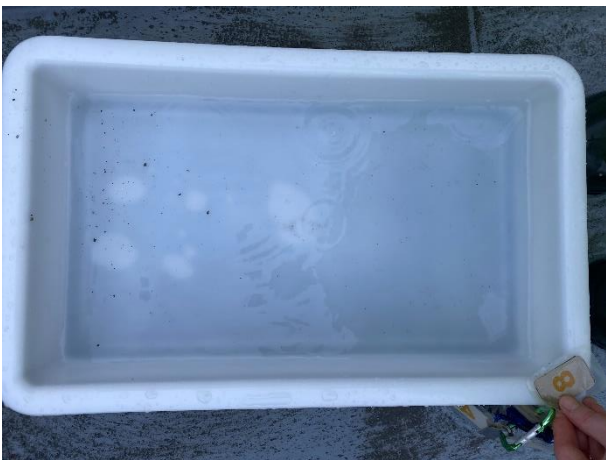
Figur 13: Bilde som viser grabbinholdet fra stasjon 8. Det ble registrert fjellbunn ved stasjonen. Foto: Aqua Kompetanse AS.

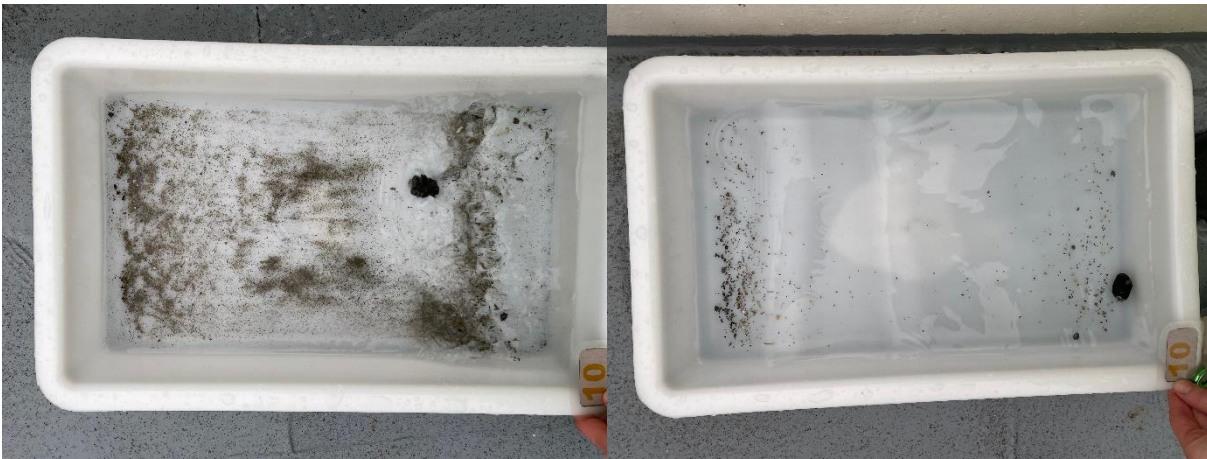
Figur 15: Bilder som viser grabbinnholdet fra stasjon 10 før og etter siling. Det ble registrert fjellbunn med strø av sand ved stasjonen. Foto: Aqua Kompetanse AS.

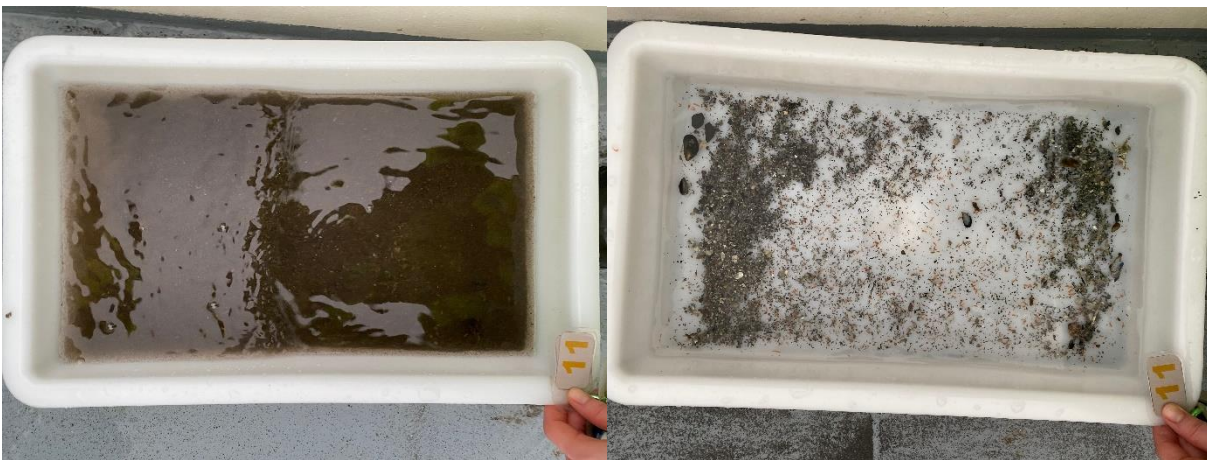
Figur 16: Bilder som viser sedimentet fra stasjon 11 før og etter siling. Sedimentet besto av sand og silt. Det ble registrert fekalier i denne prøven. Foto: Aqua Kompetanse AS.

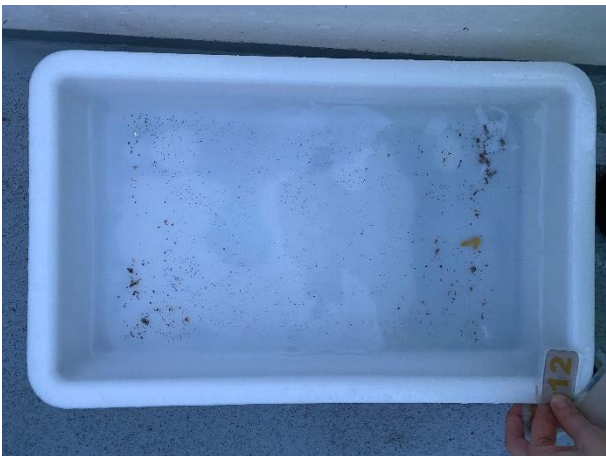
Figur 17: Bilde som viser grabbinnholdet fra stasjon 12. Det ble registrert fjellbunn med strø av sand ved stasjonen og det ble registrert fekalier i denne prøven. Foto: Aqua Kompetanse AS.

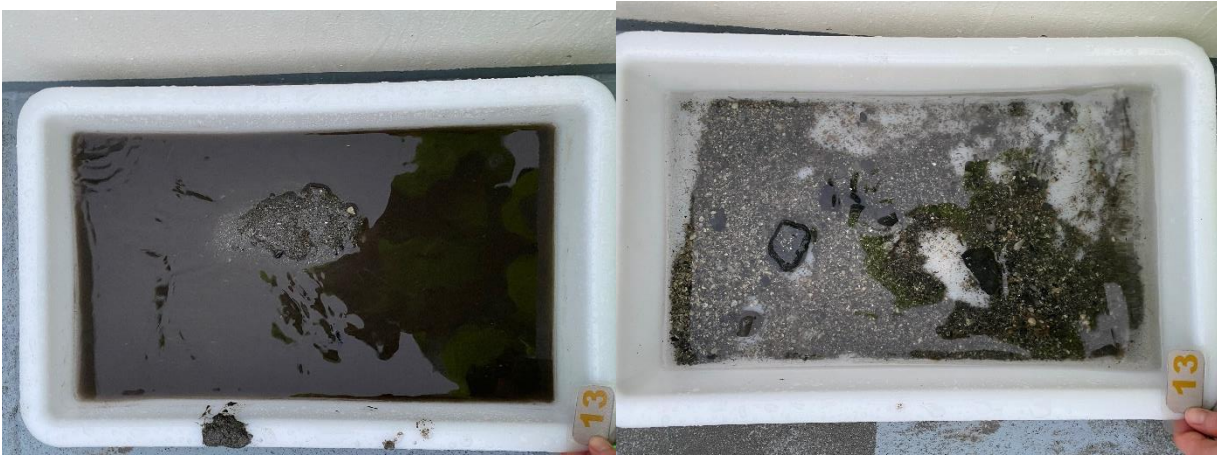
Figur 18: Bilder som viser sedimentet fra stasjon 13 før og etter siling. Sedimentet besto av sand, silt og grus. Det ble registrert fekalier i denne prøven. Foto: Aqua Kompetanse AS.
