# **B-undersøkelse for lokalitet HØYDALSVIKA (13784)**

**Lokalitetstilstand 1**

# B-undersøkelse for lokalitet 13784 Høydalsvika

NS 9410:2016

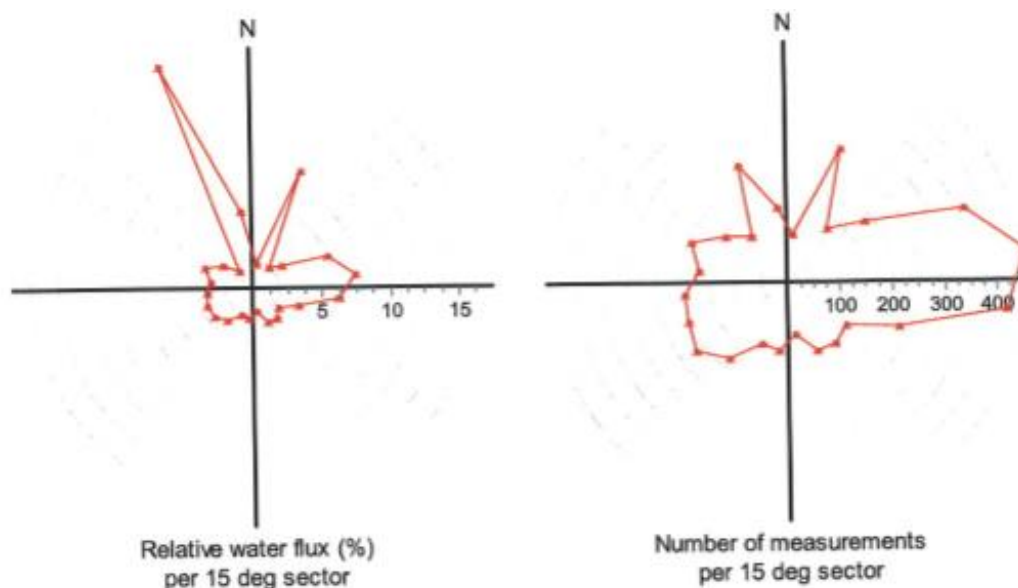
Figur 2.1.3. Strømforhold. Figur til venstre viser relativ vannfluks som angir hvor stor prosent av vannmassene (mengde) som fordeler seg i de ulike himmelretningene. Fordelingsdiagrammet til høyre angir antallet målepunkter (frekvens) i ulike himmelretninger. Målingene er utført på 59 meters dyp. Kartdatum WGS84 (Vesterålen Fiskehelsetjeneste, 2011).

Lokaliteten Høydalsvika ligger i Prestfjorden i Øksnes kommune, Nordland fylke. Anlegget er plassert over dybder på ca. 40-70 meter. Bunnen under anlegget skrår fra land til midten av fjorden til ca. 90 meters dybde. Det er ingen terskel ut mot utløpet av fjorden (figur 2.1.1 og 2.1.2). Hovedstrømretning for spredningsstrømmen er mot nord-nordvest (figur 2.1.3).

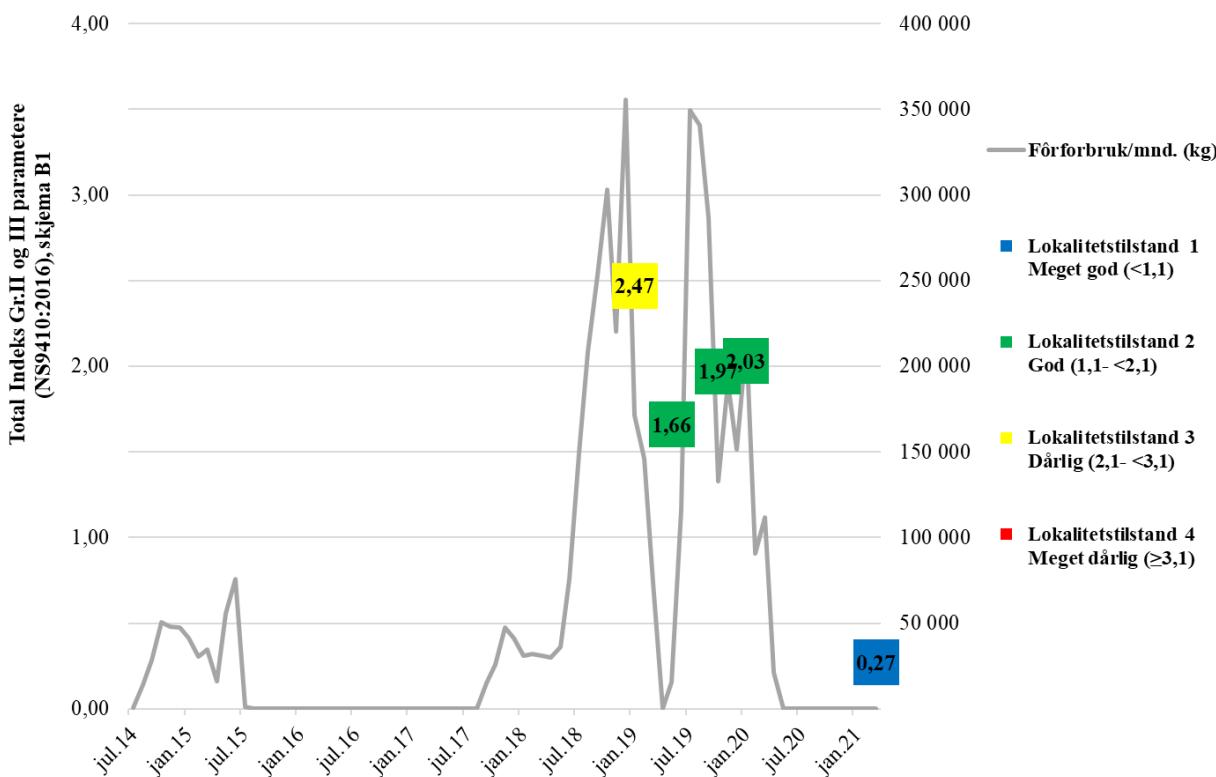
**Figur 3.3.** Fôrforbruk på lokaliteten, samt resultater fra B-undersøkelser fra innværende og tidligere undersøkelser ved lokalitet.

Ved undersøkelsestidspunktet var det ingen fisk i anlegget, og 2 021 tonn var utført (pers. med. Reinholdtsen, M). Førrige B-undersøkelse ble utført 24.01.2020 ved maksimal belastning, hvor lokaliteten fikk tilstand 2 som samlet vurdering (figur 3.3 og tabell 3.4).

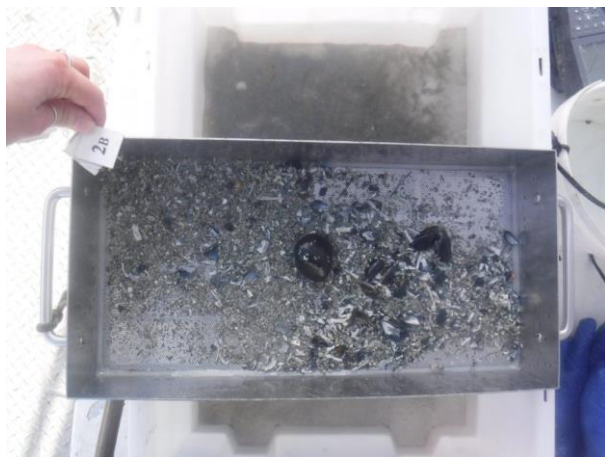
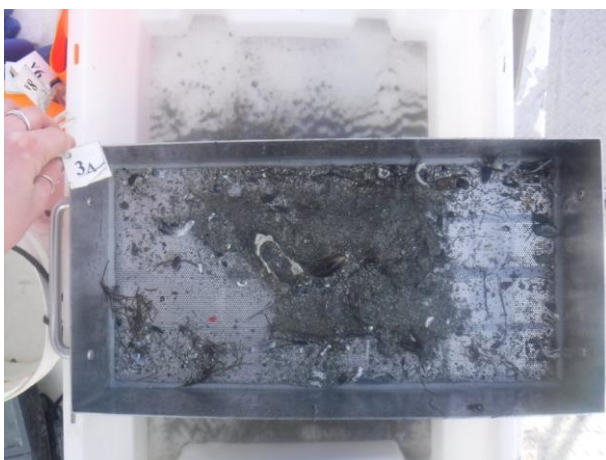
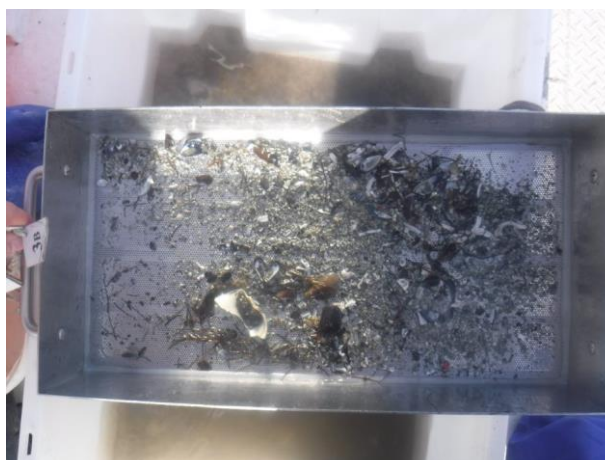
**Vedlegg 2 – Bilder fra prøvestasjoner**

Bilder nedenfor viser sediment (A) og ferdig vasket prøve (B) ved stasjonene.
